## Busbahnhof Unterhaltsarbeiten (Mängelanalyse)

### Mängelanalyse

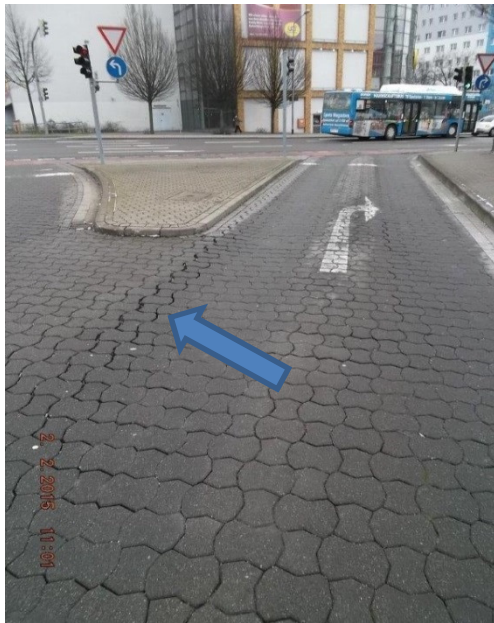
Setzungen/ Verformungen/ Längsunebenheiten im Pflasterbereich (Wellenbildung) durch hohe Verkehrsbelastungen, Spurfahren, Bremsen, Anfahren usw.

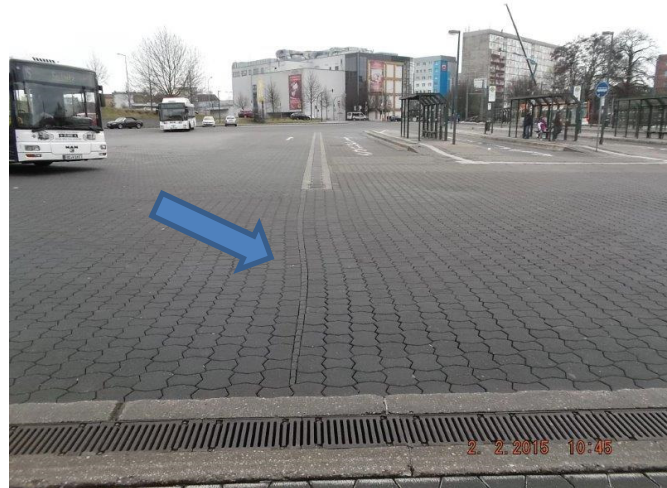
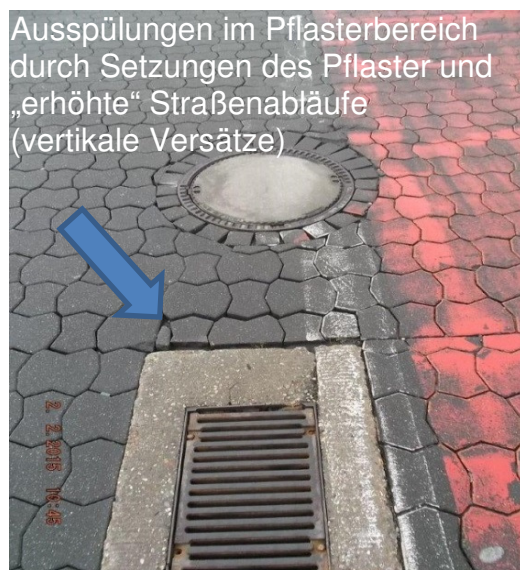
Ausspülungen im Pflasterbereich durch Setzungen des Pflaster und „erhöhte“ Straßenabläufe (vertikale Versätze)

Durch die teilweise Funktionseinschränkung der Entwässerungsrinnen (erhöhte Straßenabläufe/ Entwässerungsrinnen gegenüber abgesacktem Pflaster) ist eine Ableitung des anfallenden Oberflächenwassers nicht mehr gegeben, damit einhergehend ist eine Planumsdurchfeuchtung zu vermuten.

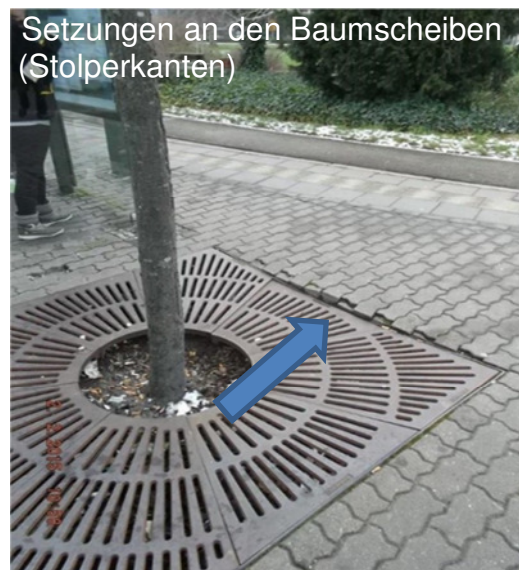
Setzungen an den Baumscheiben (Stolperkanten)

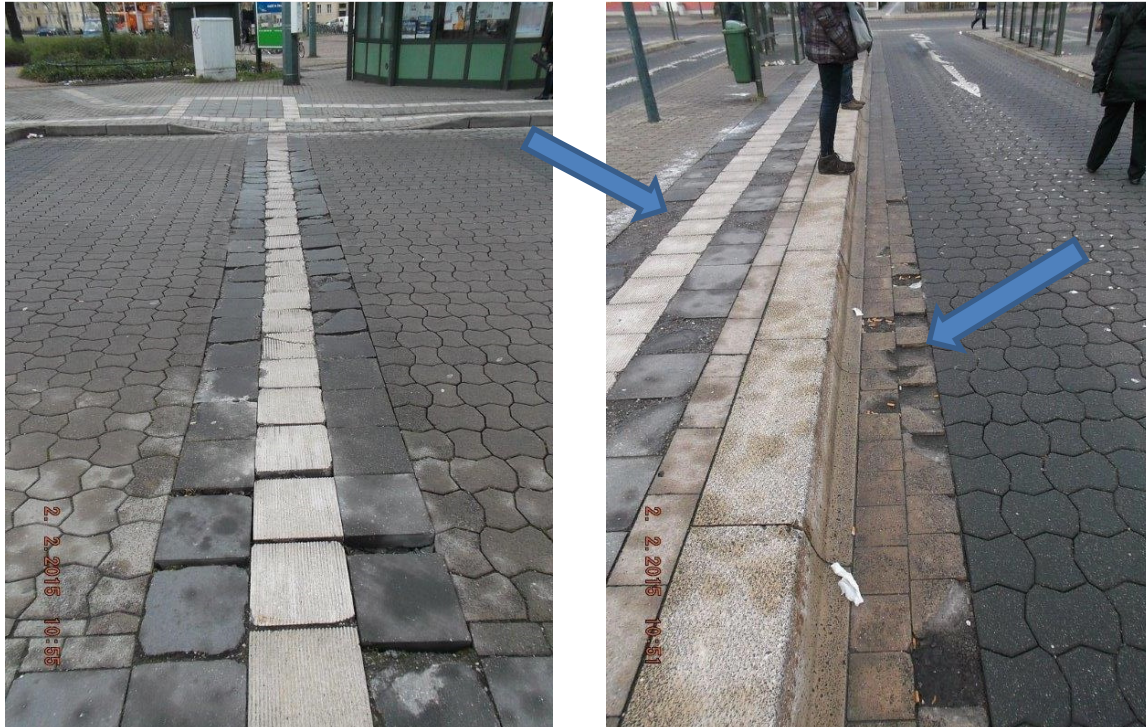
Weiterhin sind Zersetzungen/Auflösungen (Materialermüdungen) im Bereich des Blindenleitsystems, an Hochborden und Gerinnestreifen zu verzeichnen.
