**Rathaus Dessau / Sanierung Naturstein**

**Schadendokumentation vom Juni 2017**

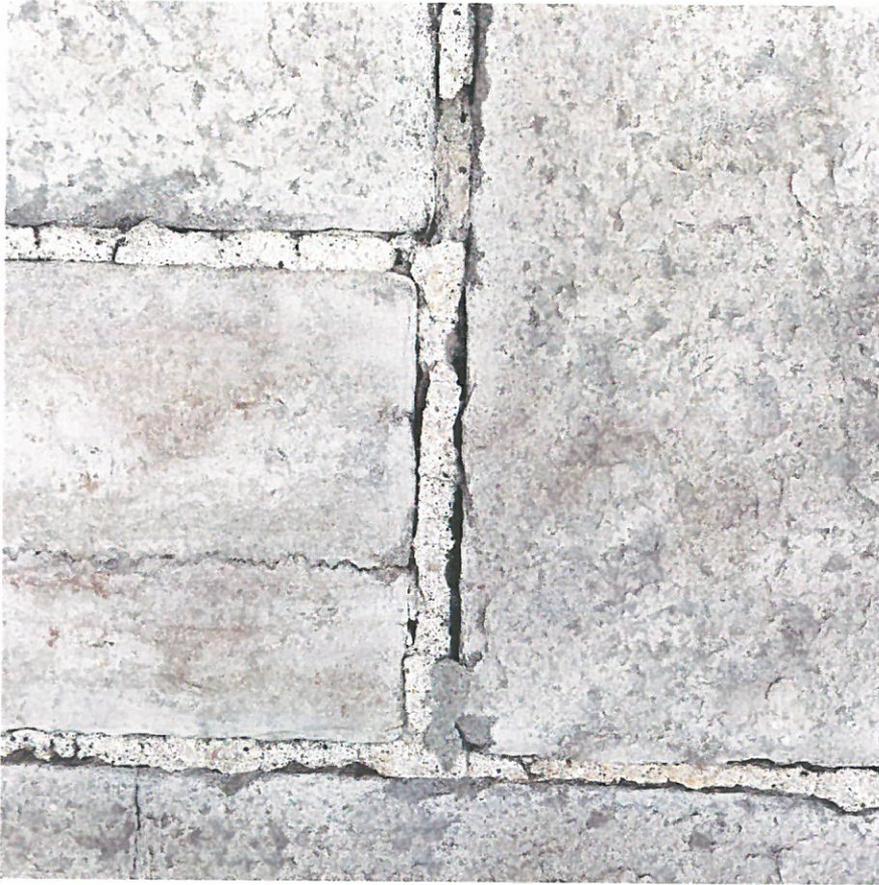
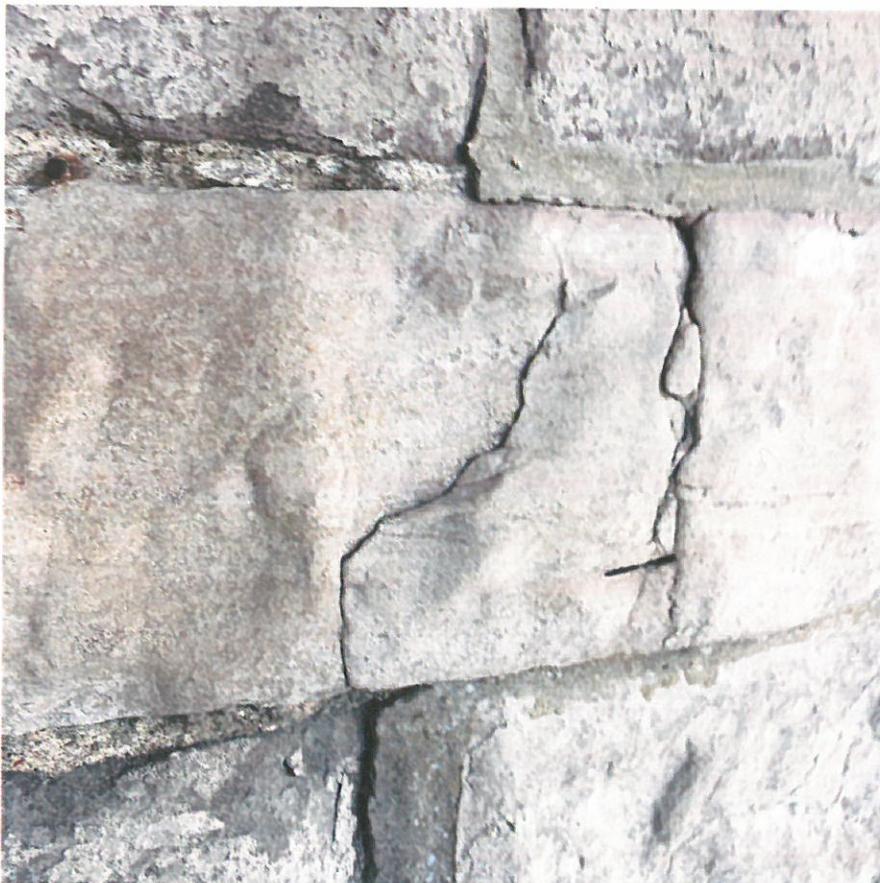
Hier ist der aktuelle Befund des Natursteinmauerwerks mit gerissenen und offenen Fugen, Rissen im Stein, Schalen und Schuppen zu sehen.

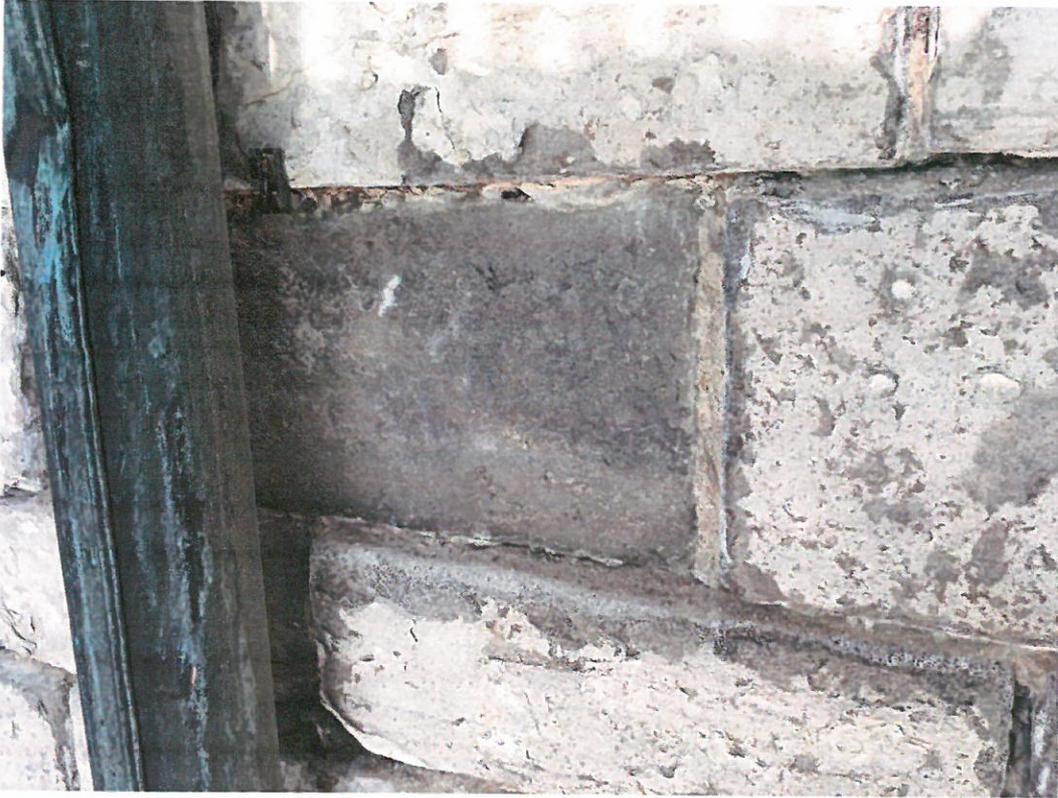
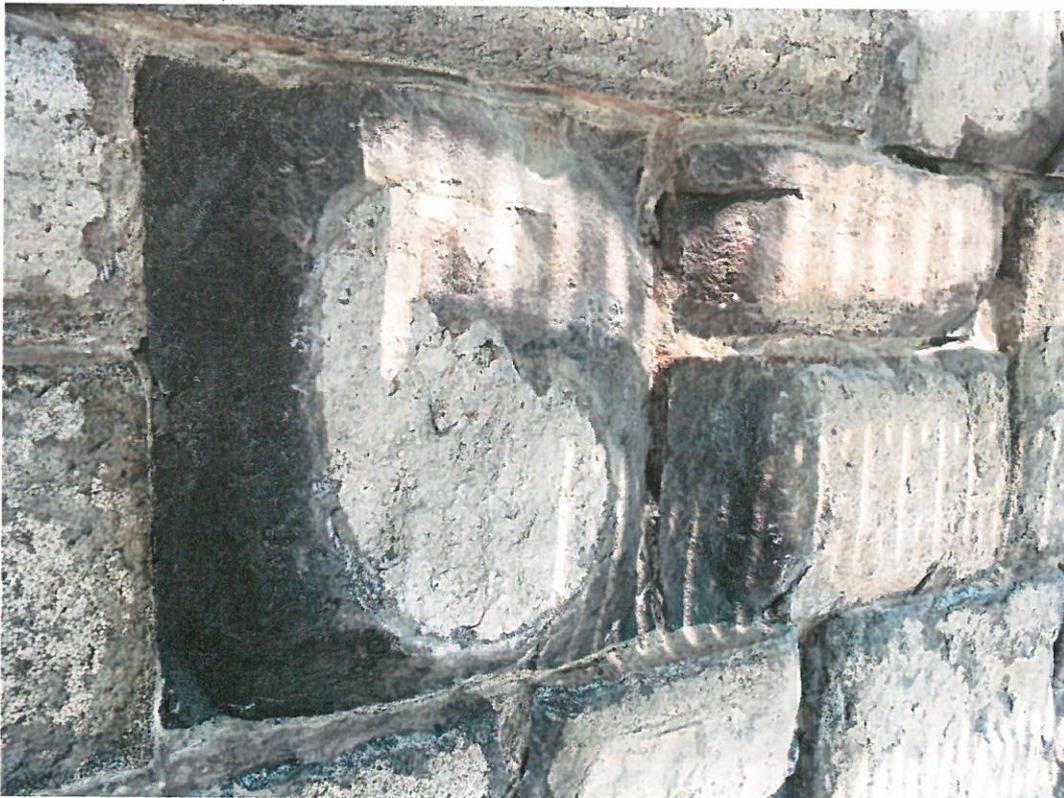
Der sehr dichte Kalkstein (genannt Rogenstein) ist ein Sedimentgestein mit natürlichen Schichtungen und wurde offenbar im „stehenden Lager“ verbaut. Durch Frost- Tauwechsel haben diese Schichten im Laufe der Zeit gelöst. Die Folge ist, dass diese losen Schalen nach dem Ausräumen der Fugen bereits aus der Wand fallen. Bei Einbauhöhen dieses Steins bis über 70 m besteht hier höchste Absturzgefahr von Steinteilen bis zu Formaten 60 x 4 x 20 cm!

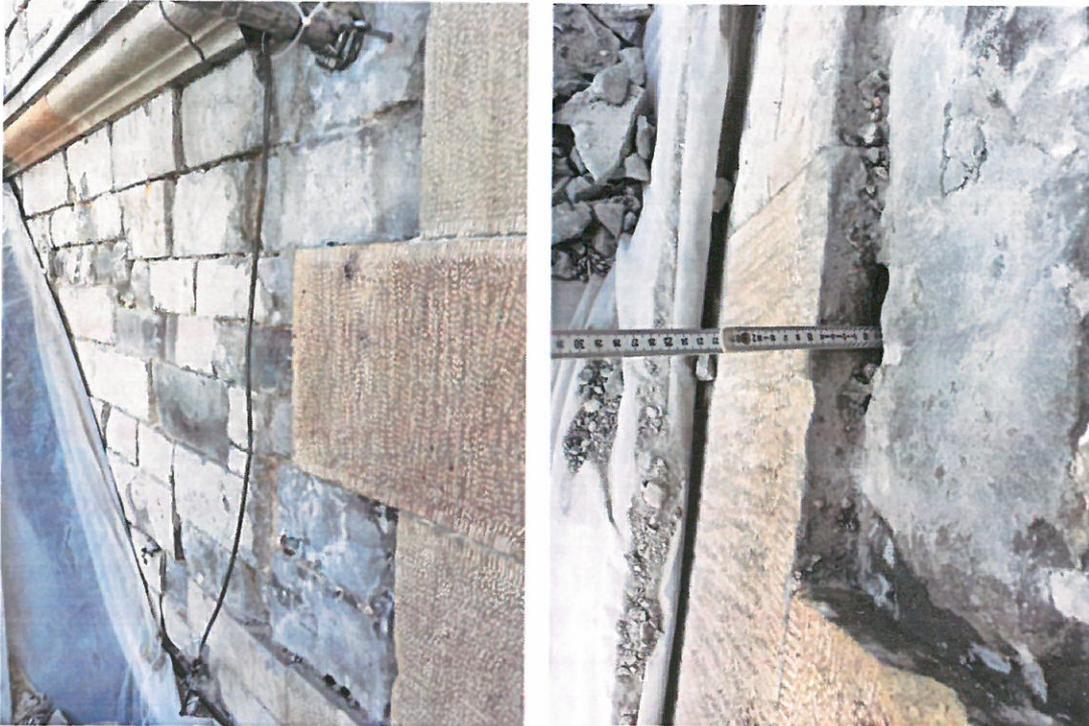
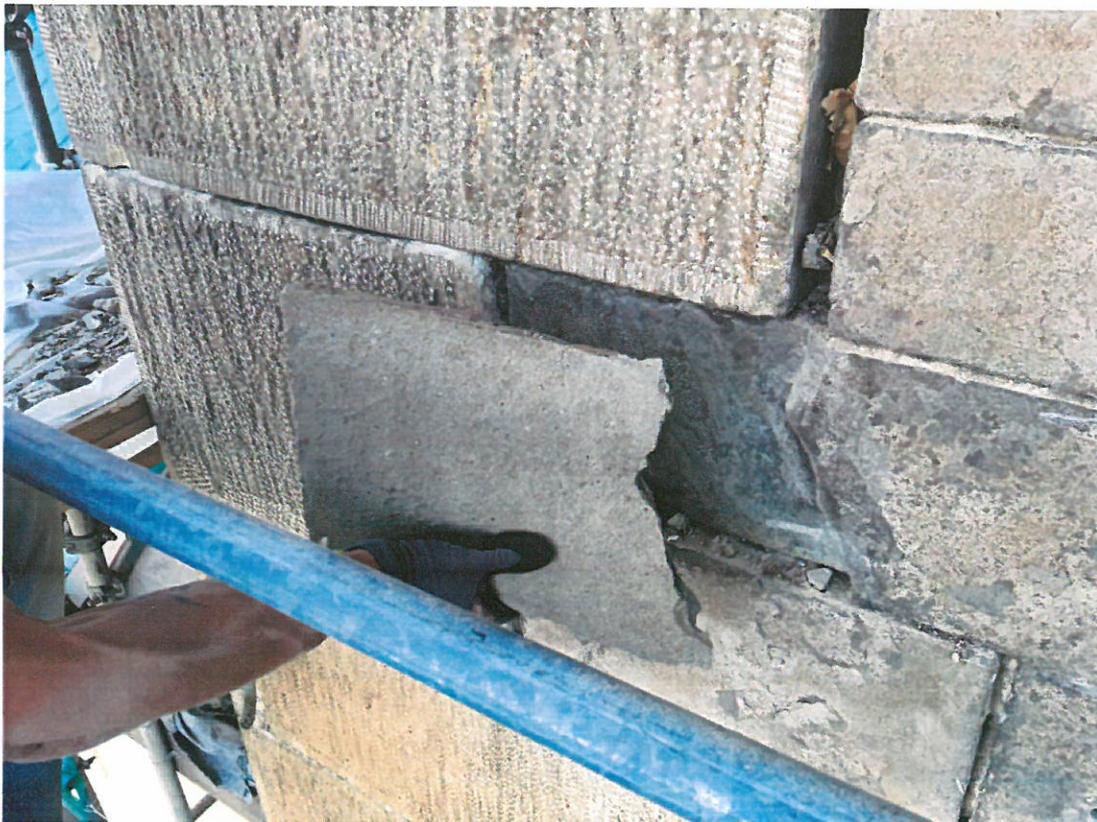
Hinter der Deckfuge finden wir Hohlräume in der gesamten Steintiefe, das Natursteinmauerwerk ist also nicht vollständig vermörtelt. Diese Hohlräume sollten geschlossen werden. Proben auf allen Etagen lassen vermuten, dass die Natursteinvormauerschale nicht ausreichend mit dem Kernmauerwerk verbunden, verankert ist. Einzelne Bindersteine konnten gefunden werden, binden aber nicht ausreichend tief in das Kernmauerwerk ein. An einigen Natursteinquadern wurden Fehlstellen durch gelöste Schalen bei einer jüngeren Sanierung schon mit Zementmörtel aufgefüllt. Diese bilden Platten die hohl liegen und sich lösen.

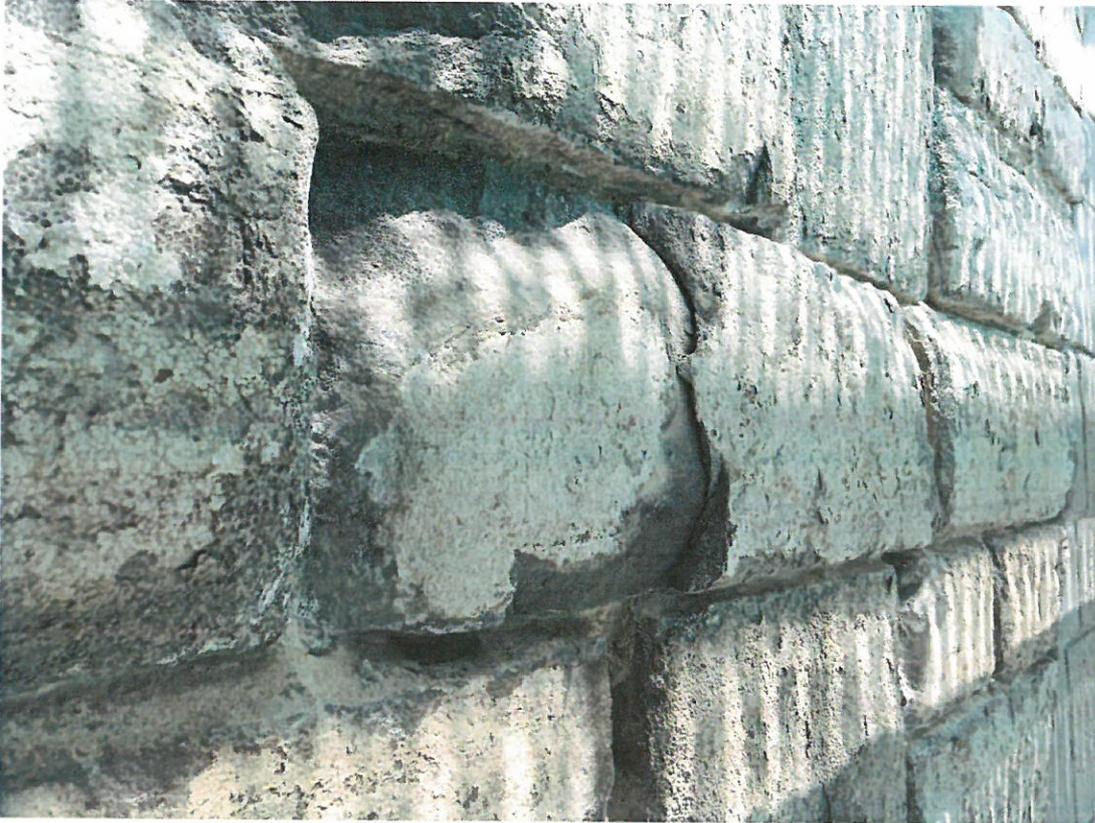
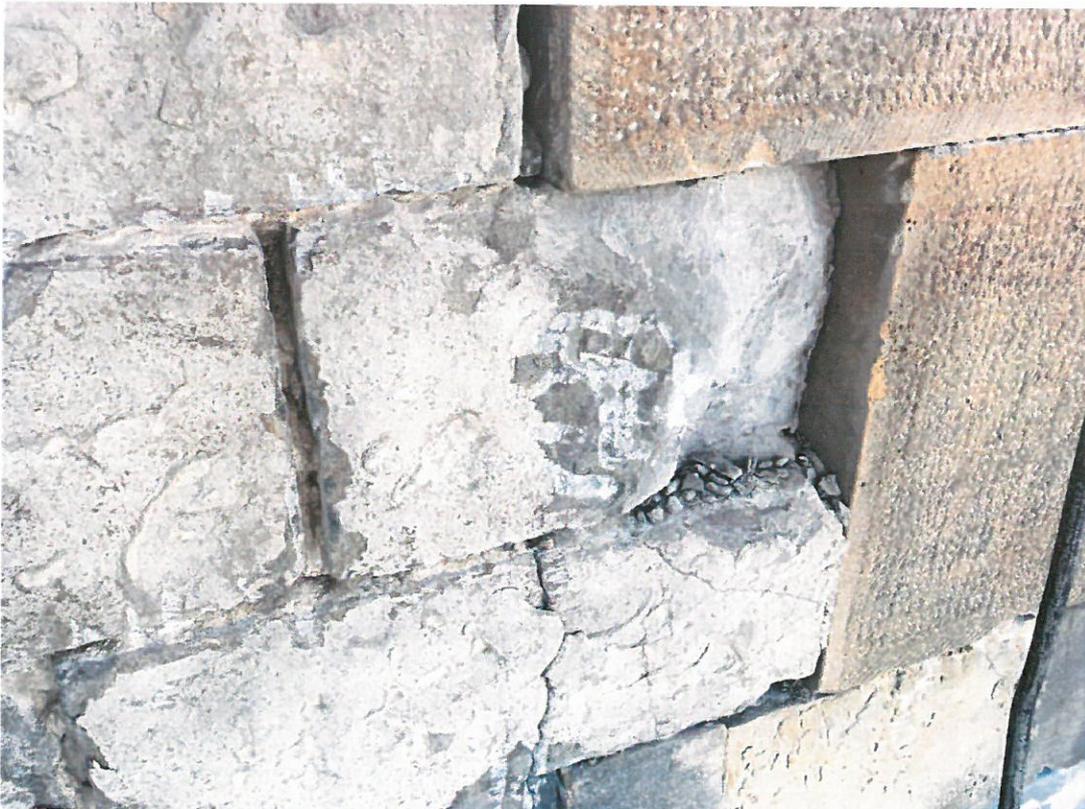
Die Schalen gehen oft über das gesamte Steinformat und bis in eine Tiefe von bis zu 7 cm. Hier müssen Ergänzungen vorgenommen werden um ein geschlossenes Fugwerk wieder herstellen zu können. Diese Ergänzungen können bis zu 250 cm<sup>2</sup> und Tiefen unter 3 cm als Restauriermörtel-antragungen ausgeführt werden. Größere Fehlstellen müssen als Vorplattung aus passenden Ersatzstein ausgebildet werden.

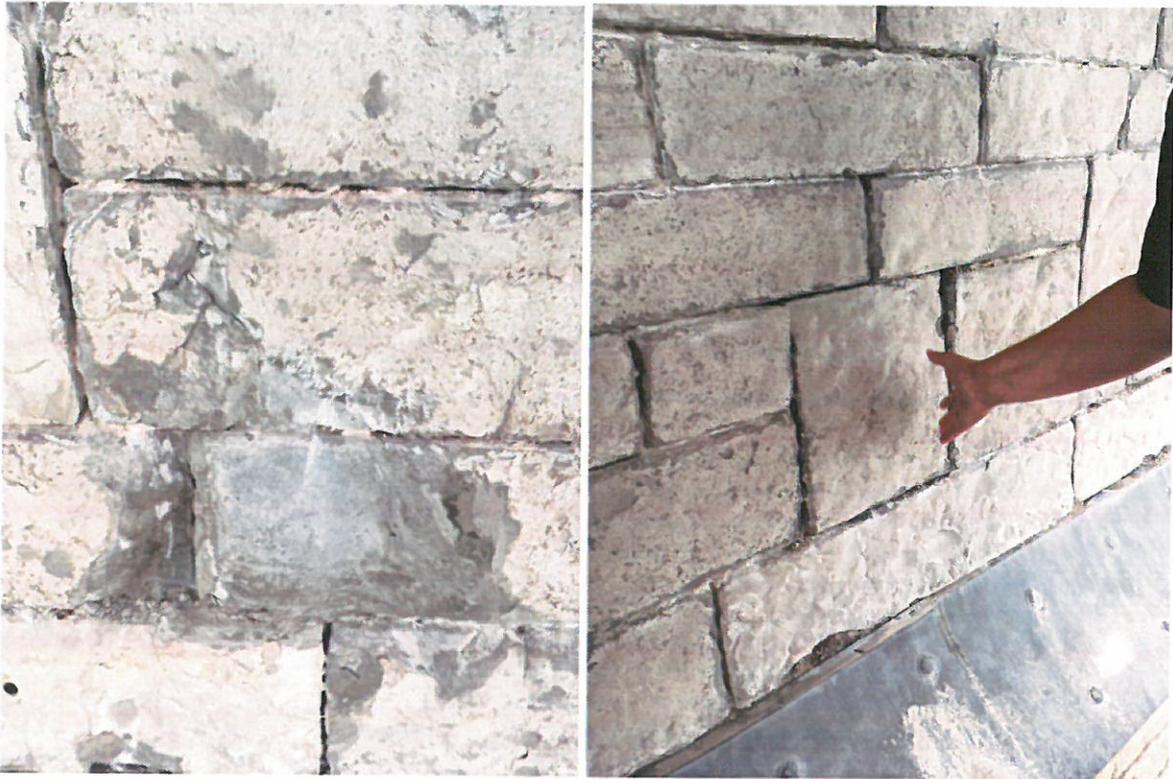
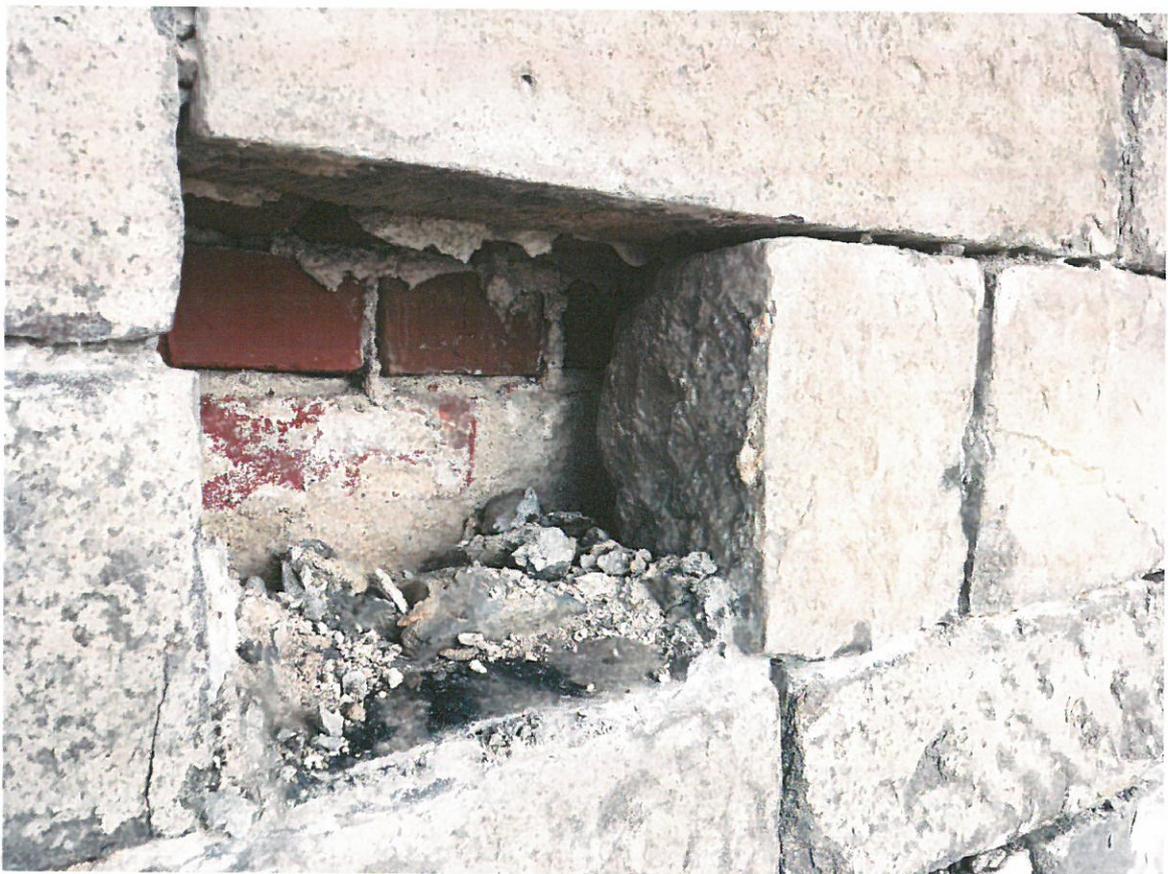
Auf der Suche nach vermutlichen Bindersteinen konnten wir solche manuell entnehmen. Am Kernmauerwerk dahinter kann man erkennen, dass kein Mörtel zwischen Vormauerschale aus Naturstein und dem Kernmauerwerk vorhanden ist.

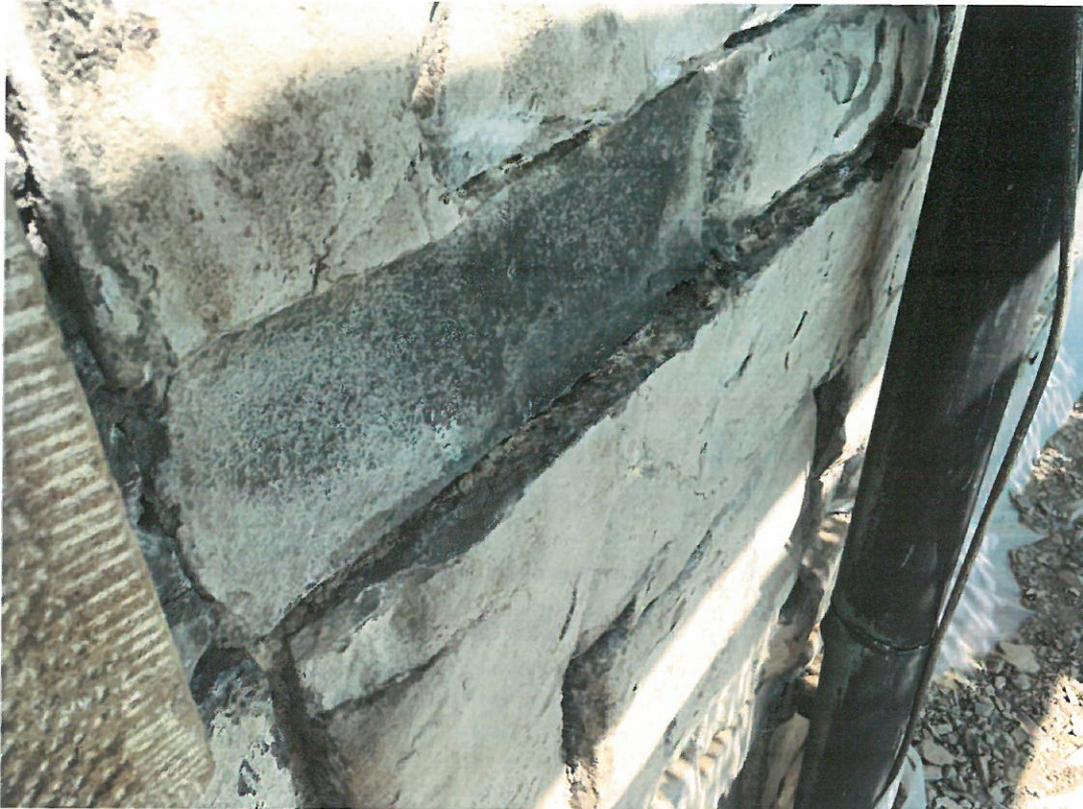
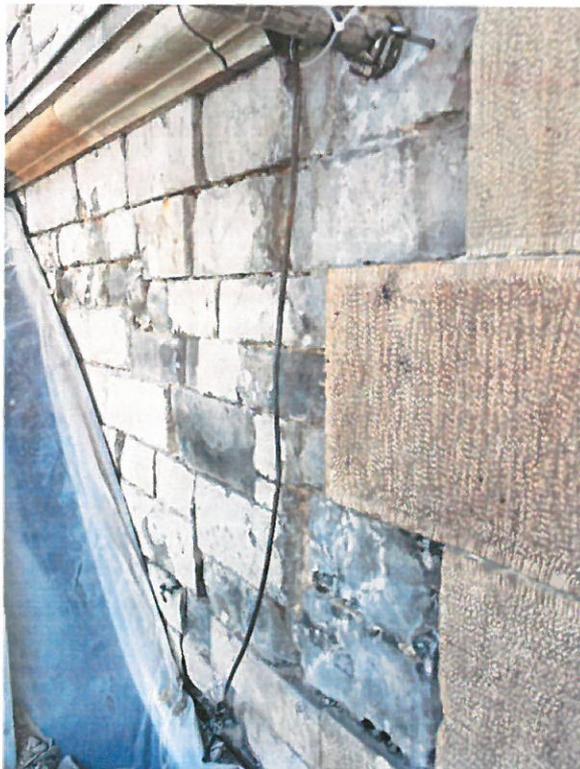
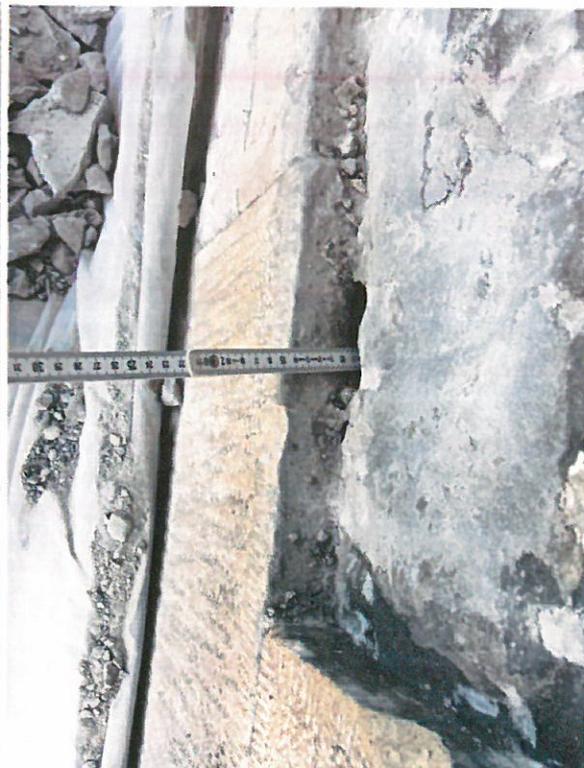
Teilweise lösen sich Steinschichten bis über 100 cm Länge und 4 bis 7 cm Tiefe. Diese Schalen ließen sich nach dem Ausräumen der Fugen ohne weiteren Aufwand entnehmen oder fielen von selbst aus der Wand. Links unten sehen sie eine repräsentative Wandfläche. Rechts unten demonstrieren wir weitere Hohllagen. Dass bedeutet, dass die Vormauerschale nicht zum Kernmauerwerk vollflächig vermörtelt ist. Anker haben wir nur an den Öffnungen für die Gerüstträger gefunden. Diese bestehen aus rostendem Schwarzeisen und liegen weit auseinander. So erfüllen sie auf keinen Fall die aktuellen Anforderungen zur Verankerung einer Vormauerschale.

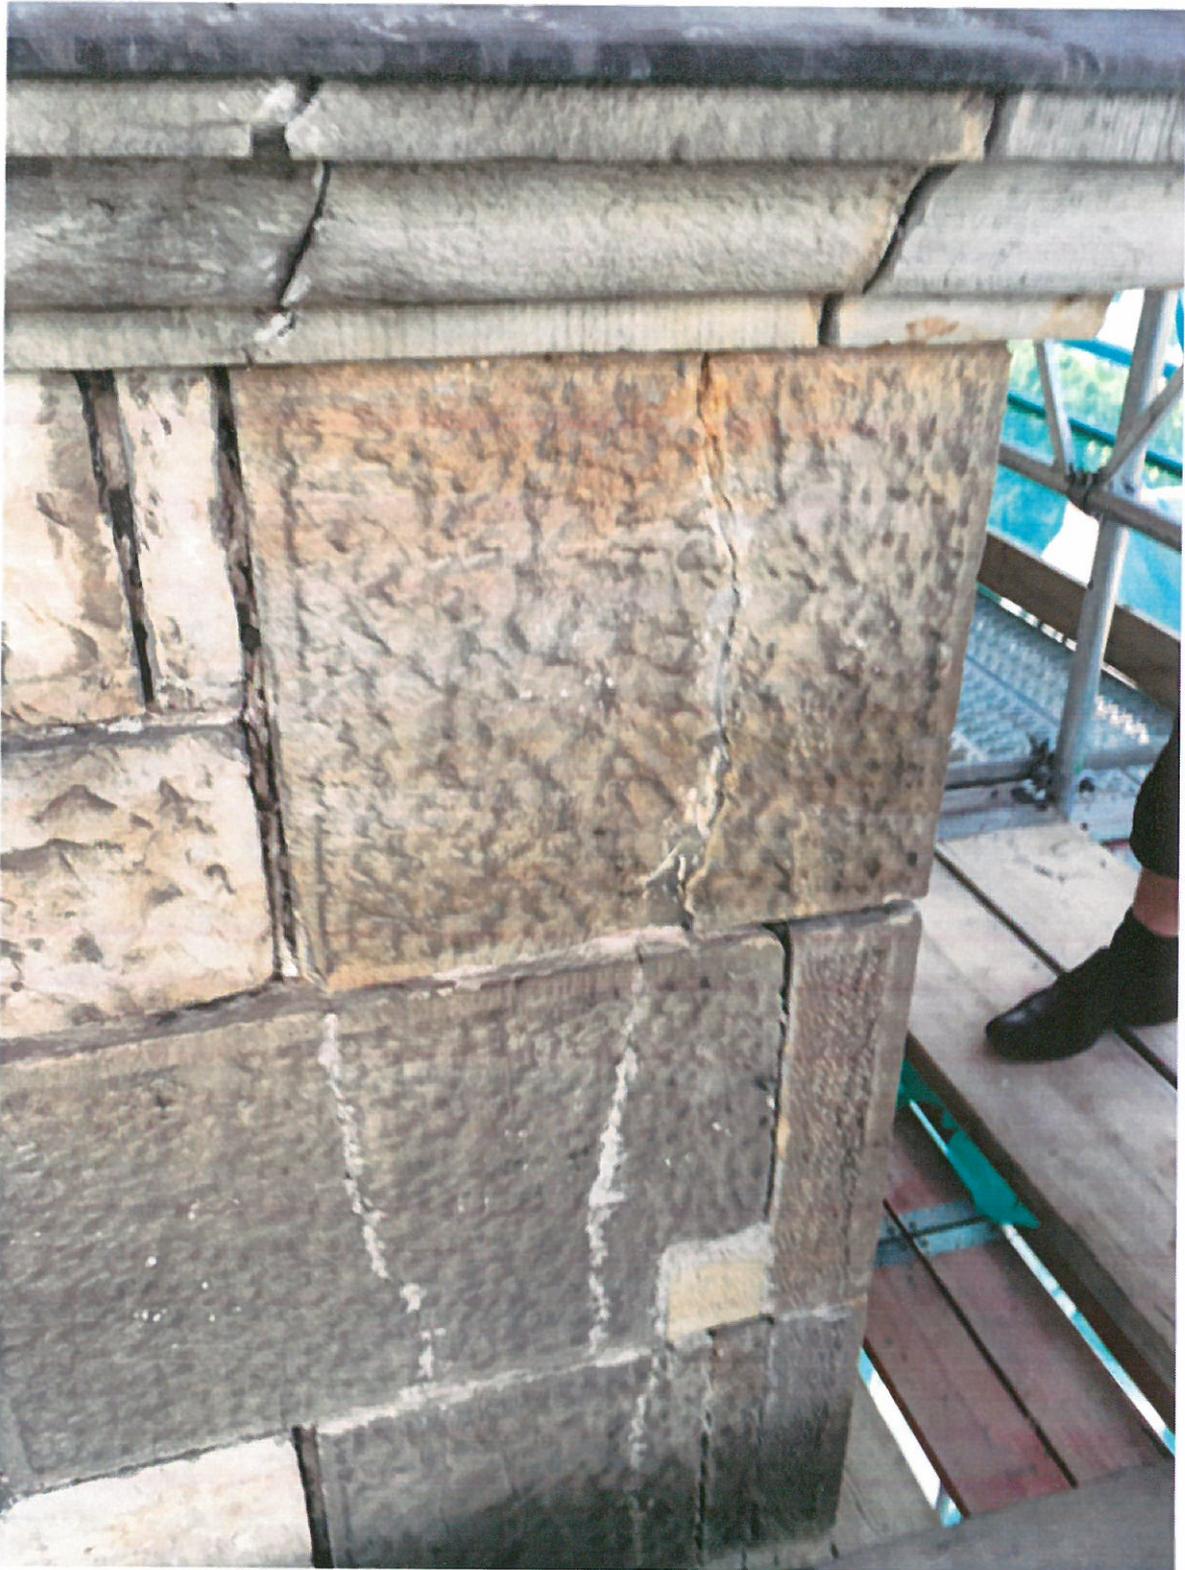
An den Eckquadern fällt auf, dass sich vertikale Risse quer durch den gesunden Stein über alle Etagen ziehen. Diese Risse wurden nur äußerlich und nur teilweise verkittet. Offenbar haben sich in der Vergangenheit dadurch Eckteile der großen Eckquader gelöst. An den so entstandenen Fehlstellen wurden bei einer jüngeren Sanierung Natursteinplatten als Vierungen angesetzt. Diese liegen alle fast komplett hohl und ein Teil hat nicht die nach DIN notwendige Dicke. Hier ist eine Demontage dieser Vierungsplatten notwendig. Zur Beurteilung durch einen Statiker öffnen wir einen solchen gerissenen Eckbereich an einer repräsentativen Stelle.

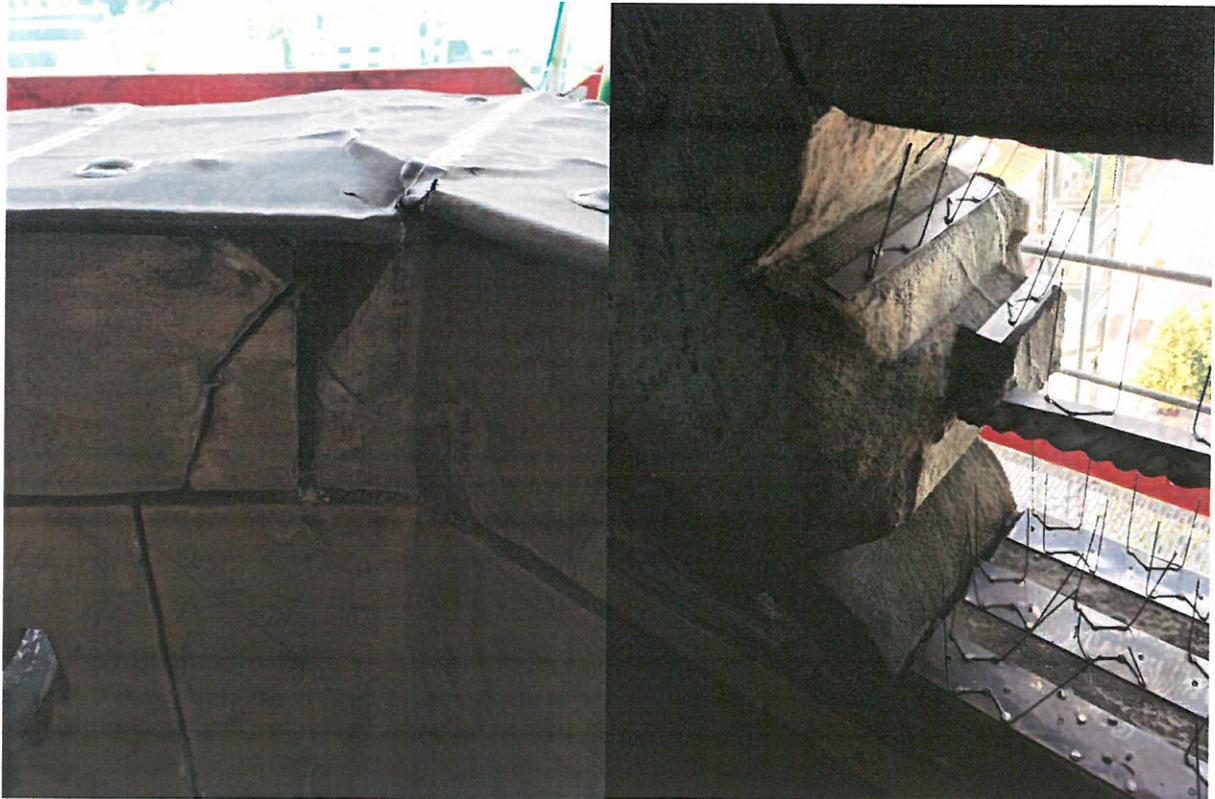
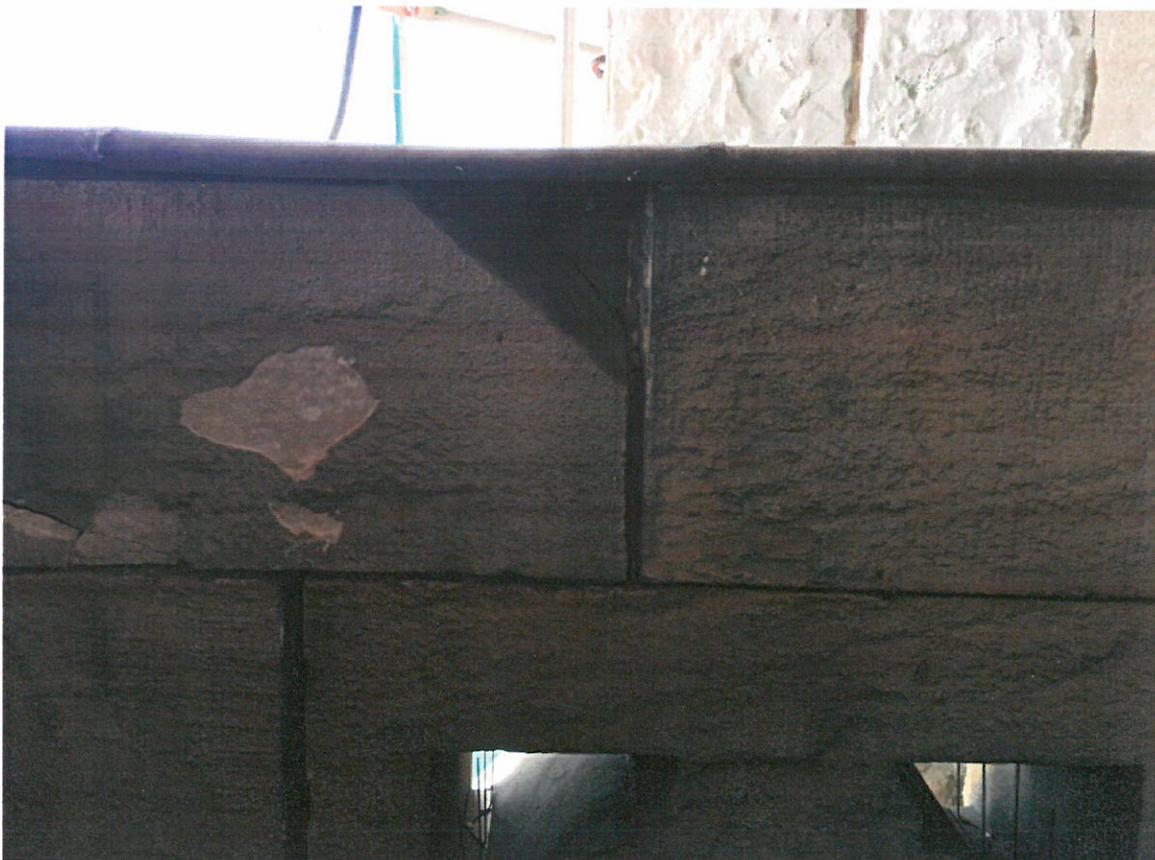
Weitere statische Probleme finden wir an der Balustrade des Turmumgangs. Rostende Eisenklammern und Windeisen haben an fast allen Einbindestellen zu starken Rostsprengungen an der Balustrade geführt. In Kombination mit den tief offen liegenden Fugen und dem auskarbonatisierten Versetzmörtel sind diese Natursteinbauteile aktuell nicht statisch verankert.

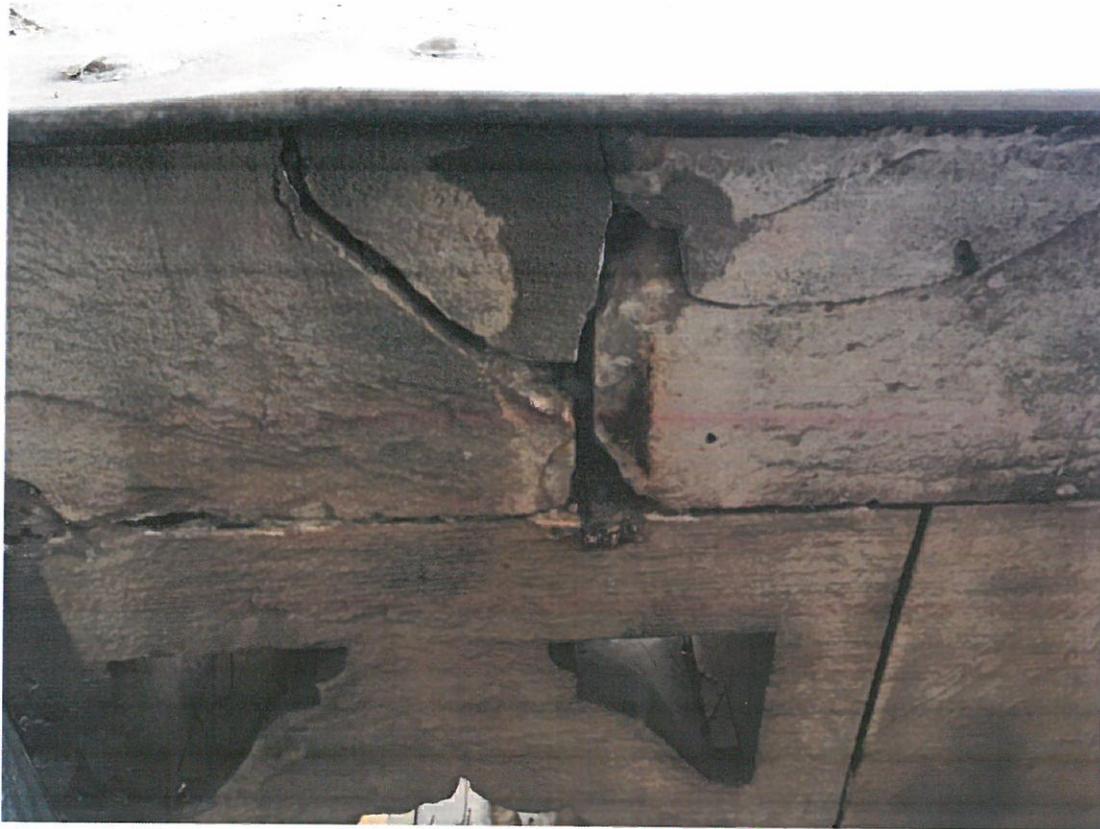
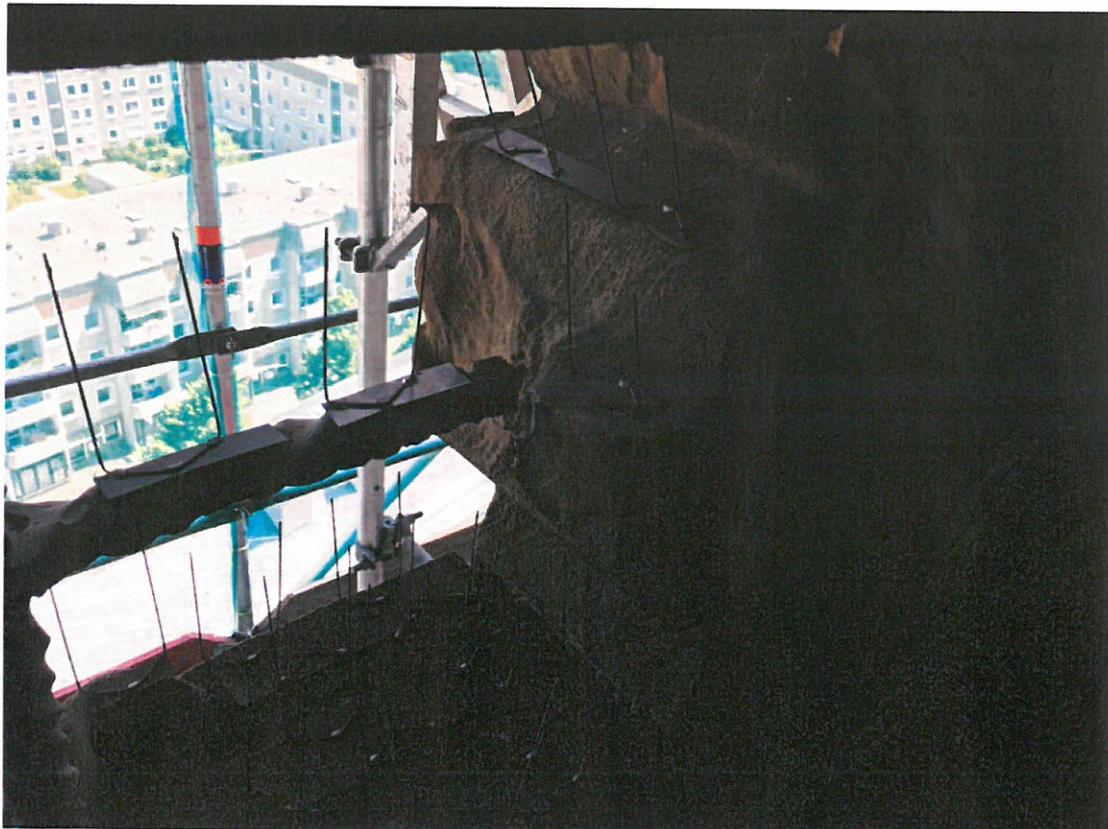
Die Balustradenbauteile sind an allen Ankerpunkten gerissen. Eine Ursache sind Rostsprengung an den Windeisen, Dübeln und Klammern. Aber auch thermische Spannungen unter der breiten Verblechung können dazu geführt haben, dass die Eisenklammern in den Abdecksteinen an allen Ankerstellen den Stein zerrissen haben. Hier muss man davon ausgehen, dass die Brüstungsstseine aktuell nur durch ihre einfache Auflast da oben stehen.

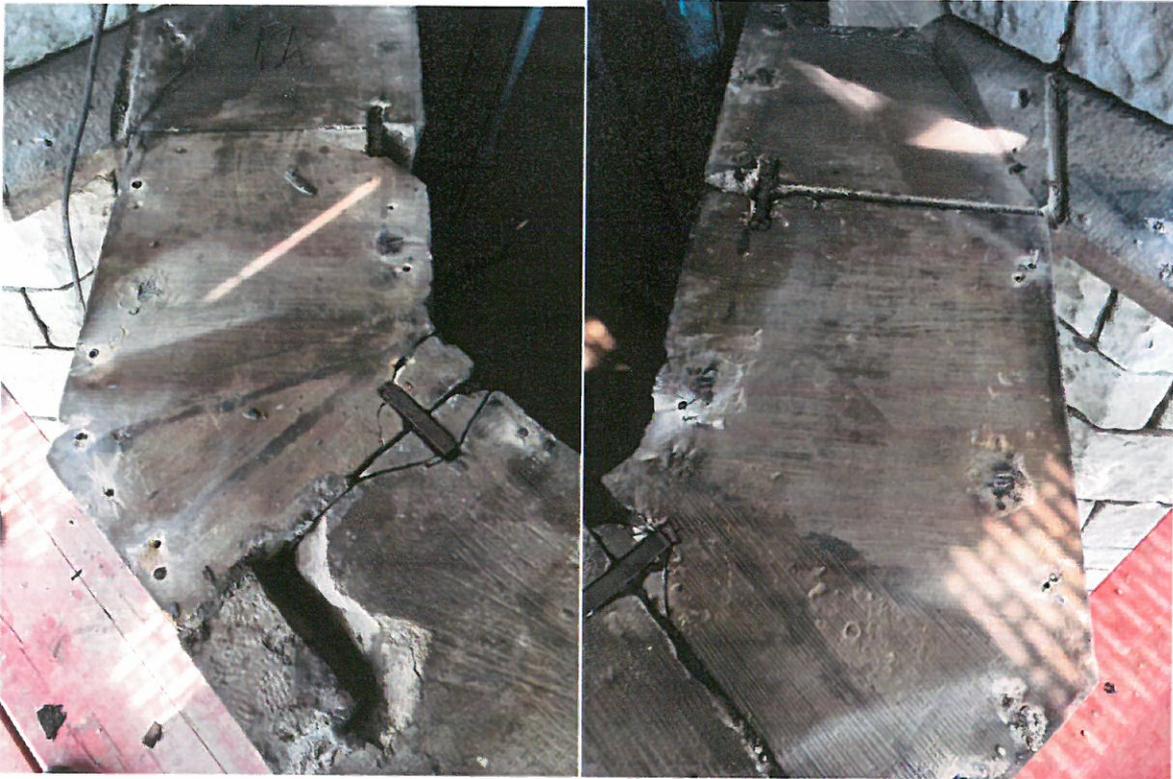
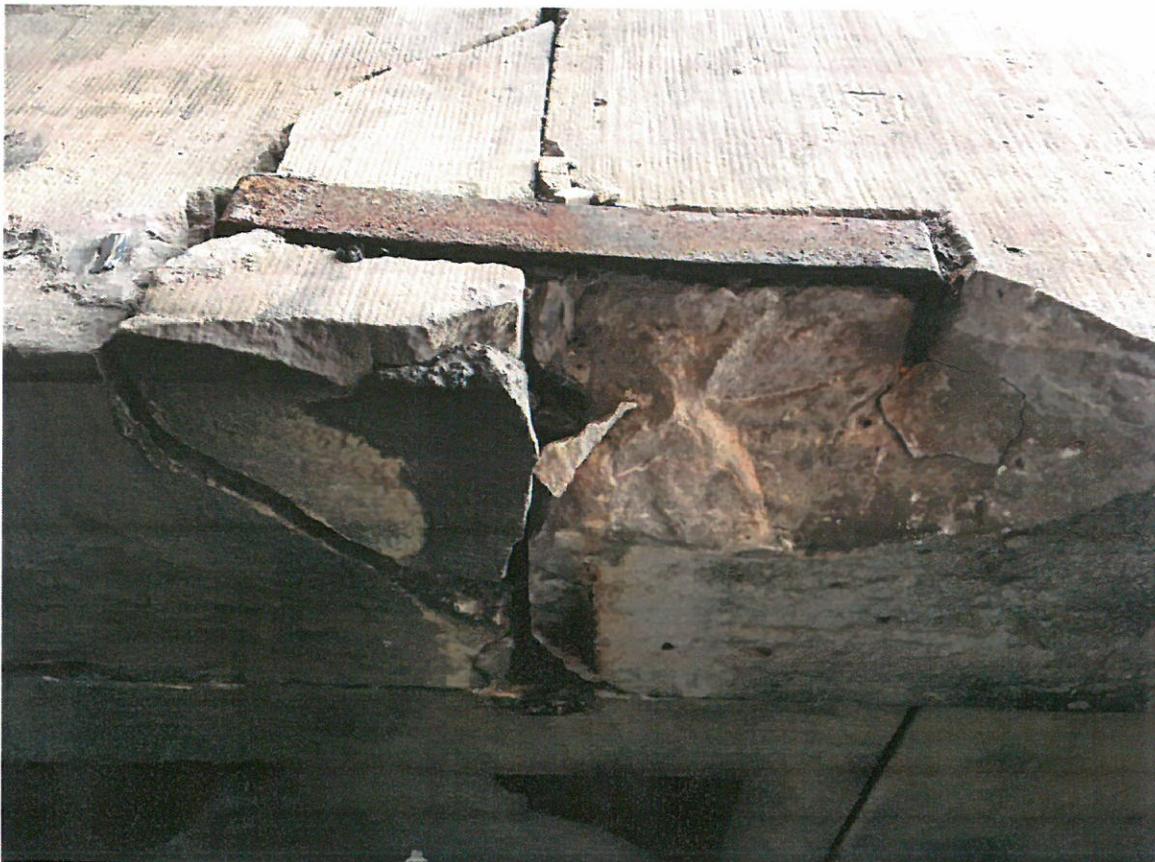
Nach Freilegung der Balustrade bestätigt sich das Schadenbild der Rostsprengung. Darüber hinaus haben aber auch Zugkräfte auf diese Bauteile gewirkt, welche die Klammern regelrecht aus dem Naturstein gerissen haben. Hier kann Wärmedehnungsspannung unter den Blechen eine Ursache sein

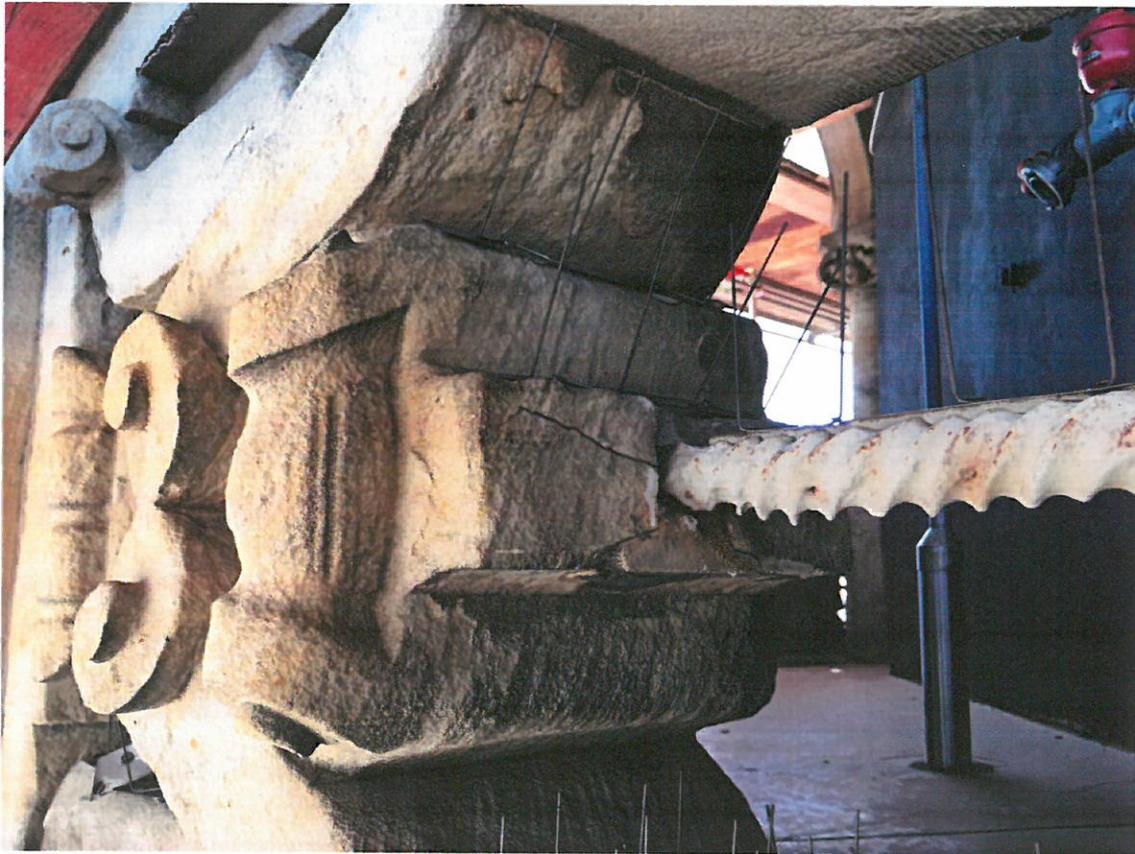
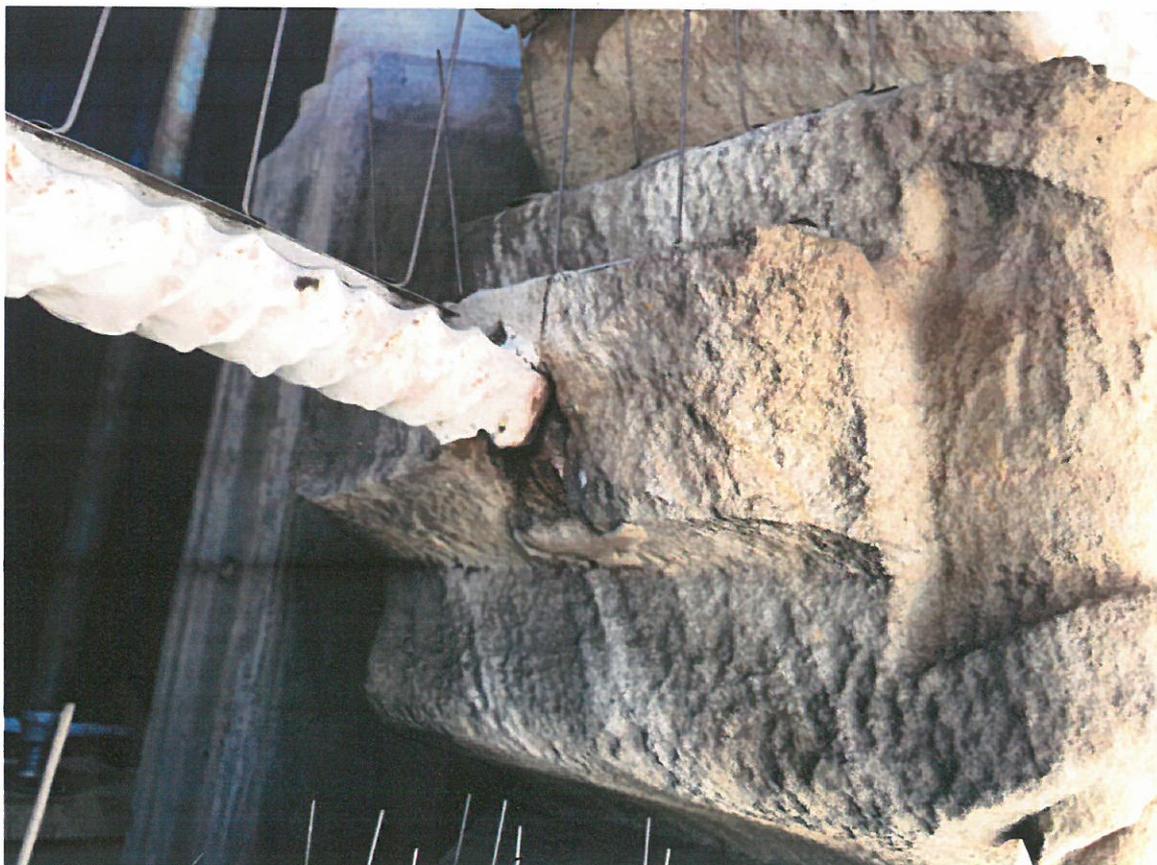
Hier hat das Schwarzeisen den Sandstein bereits abgesprengt. Hier muss der Sandstein mit Vierungen ergänzt werden und eine neue Aufnahme für das Gitter hergestellt werden. Das Gitter selbst sollte gestrahlt, feuerverzinkt und dann in die neuen Aufnahmen eingeleitet werden.
