## **Bericht zur Besichtigung** Otto Mader Straße 6, 06847 Dessau Roßlau

Ortsbeschreibung: Brand in einem leerstehenden nicht mehr genutzten Gebäude  
(15.04.2021)

Für die Untersuchung auf Asbest wurden nach dem Brand auf dem Gelände am 16.04.2021  
Materialproben genommen.

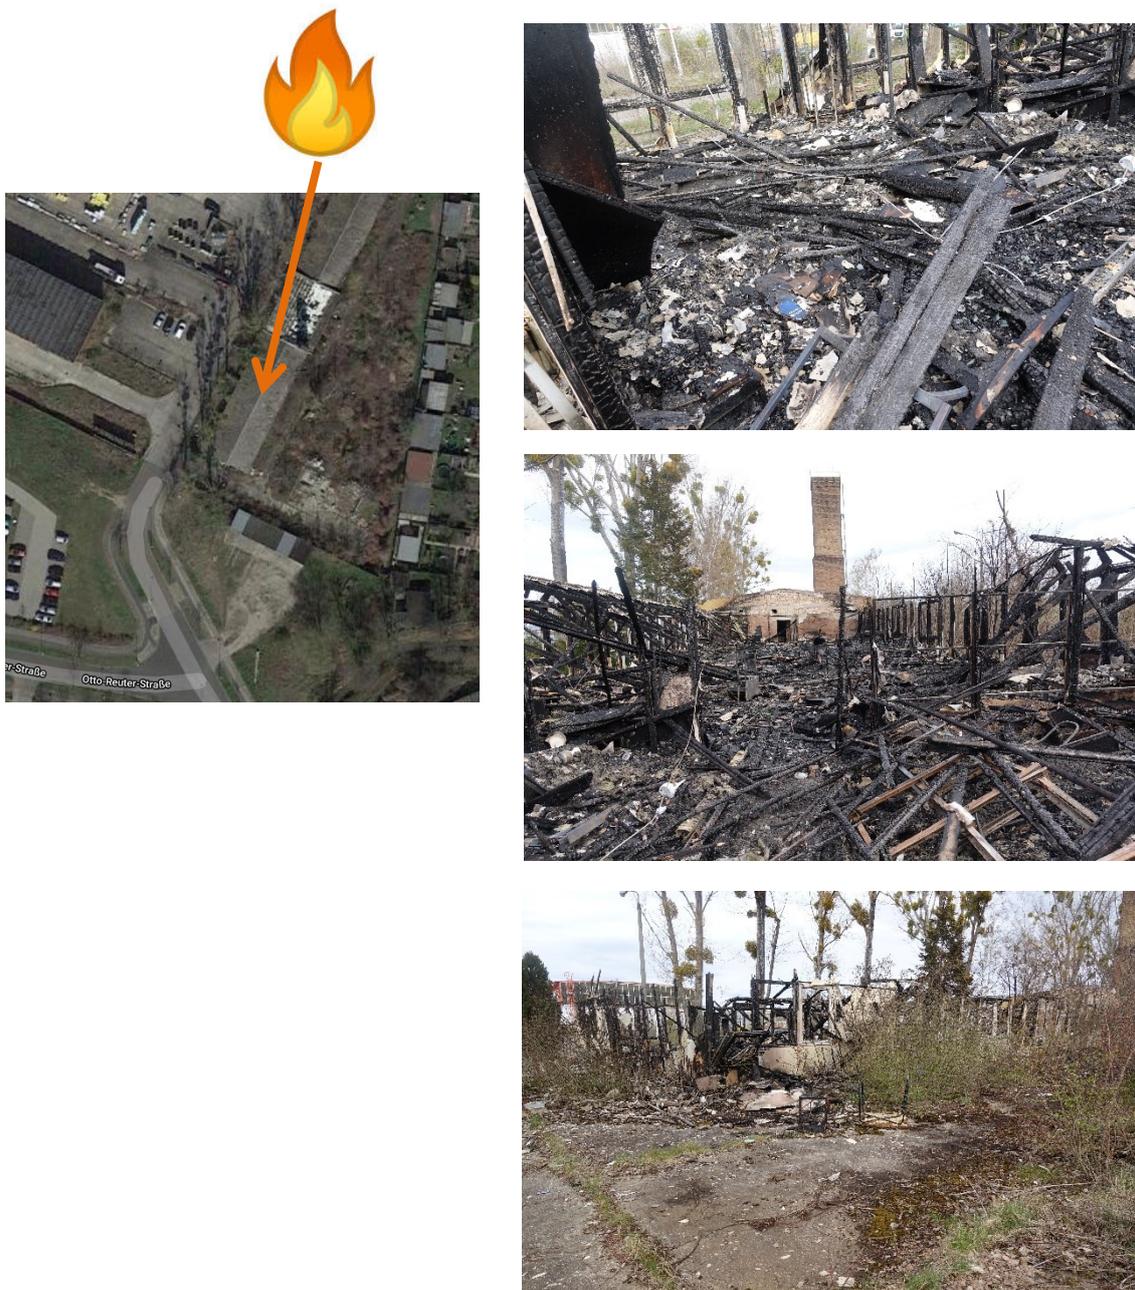
Abbildung 2: Objektansicht

Das Gebäude befindet sich etwas abseits auf einem ehemaligen Betriebsgelände in Dessau-Roßlau. Die Zugänglichkeit zu dem Gebäude ist aufgrund der Nichtnutzung eingeschränkt bzw. eingewachsen. Der Brand ereignete sich wahrscheinlich im Gebäude. Das eingeschossige Gebäude (ca. 35 m x 10 m) ist in Leichtbauweise gebaut, hatte ein Dach aus Wellasbestzementplatten mit Zwischendecke sowie war mit Mineralwolle gedämmt. Die Seitenwände waren von innen und von außen mit glatten Asbestzementplatten beplankt ggfs. mit einem Dämmschaum gedämmt. Das Gebäude stand komplett im Brand. Aufgrund des Brandgeschehens wurden asbesthaltige Absplitterungen ins Gelände bzw. in Bäume, Wiese und Straße getragen.

Die Flächen mit Fundorten von asbesthaltigen Absplitterungen sind durch Absperrungen vor dem Betreten Unbefugter zu sichern und zu kennzeichnen. Mit der Beseitigung des Brandschadens ist eine dafür zugelassene Fachfirma für schwach gebundene Asbestprodukte zu beauftragen. Die in der Umgebung verstreuten asbesthaltigen Absplitterungen sind von Mitarbeitern der Fachfirma unter Beachtung der einschlägigen Arbeitsschutzvorschriften händisch aufzulesen und in dafür vorgesehen Behälter zu sammeln bzw. mit einem zugelassenen Staubsauger, kleinere Stücke aufzusammeln. Eine Empfehlung für das Vorgehen ist im Maßnahmenplan des Anhanges aufgeführt. Hierzu zählen weitere Sicherungsmaßnahmen durchzuführen, insbesondere die Brandruine intensiv mit Restfaserbindemittel zu benetzen, sowie die Brandruine unter Beachtung der bekannten Vorschriften abzubrechen und zu entsorgen. Die Entstehung von Staub ist durch Benetzung auf ein Minimum zu reduzieren. Im Allgemeinen sind kontaminierte Gegenstände im betroffenen Bereich zu entsorgen oder zu reinigen.

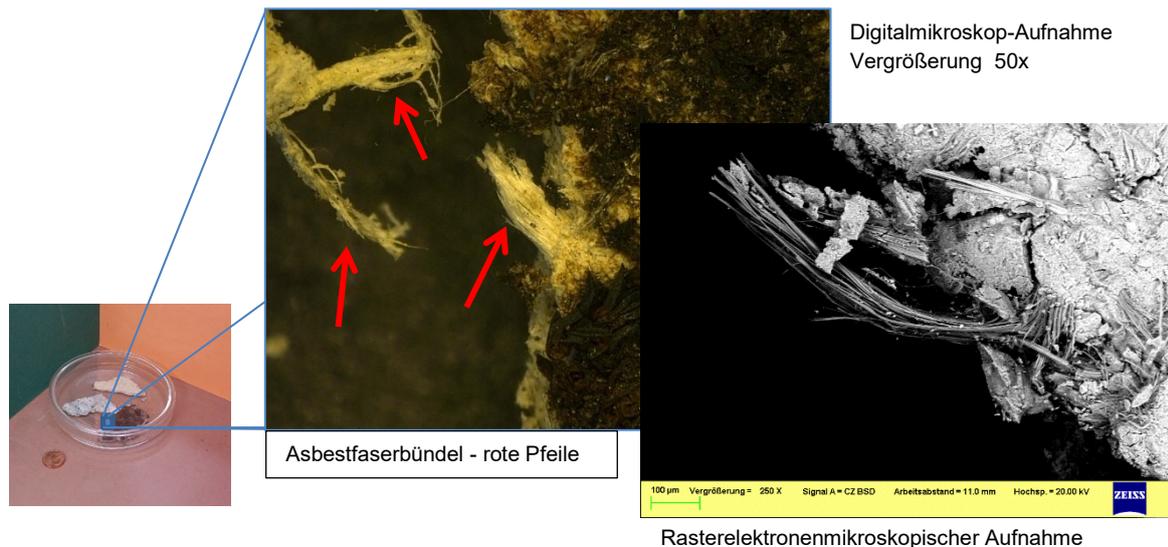
Abbildung 3: Digitalmikroskopische und Aufnahme Rasterelektronenmikroskopischer von Asbestfaserbündel auf einer Absplitterung von einem asbesthaltigen Plattenbruchstück

Bei der Probe vom der Brandruine handelt es sich um Bruchstücke von Asbestzement - Abplatzungen bzw. Absplitterung von asbesthaltigen Plattenbruchstücken. Anhand der Morphologie und der mittels EDX ermittelten Zusammensetzung wurde Chrysotilasbest identifiziert, Tabelle 1. Aufgrund des Brandschadens an den Asbestzementplatten wird das Material als schwach gebundenes asbesthaltiges Produkt im Sinne der Asbestrichtlinie eingestuft. Infolge der thermischen Veränderung an dem fest gebundenen asbesthaltigen Produkt (z. B. Asbestzementplatte) geht die Bindefähigkeit zwischen den Asbestfasern und dem Beton verloren. Es ist dadurch mit einer erhöhten Abtragung der krebserzeugenden Asbestfaserstäube zu rechnen. Die einzelnen Analysen werden gesondert ausgewiesen.

LAV_52_REM_m21_056 ZEISS EVO40, EDAX APOLLO40		
Oxide	Masse-%	Mol-%
MgO	48.66	59.37
SiO <sub>2</sub>	48.61	39.79
Fe <sub>2</sub> O <sub>3</sub>	2.73	0.84
Total	100.00	100.00
Identifizierung: Chrysotilasbest 19.04.2021 Pep

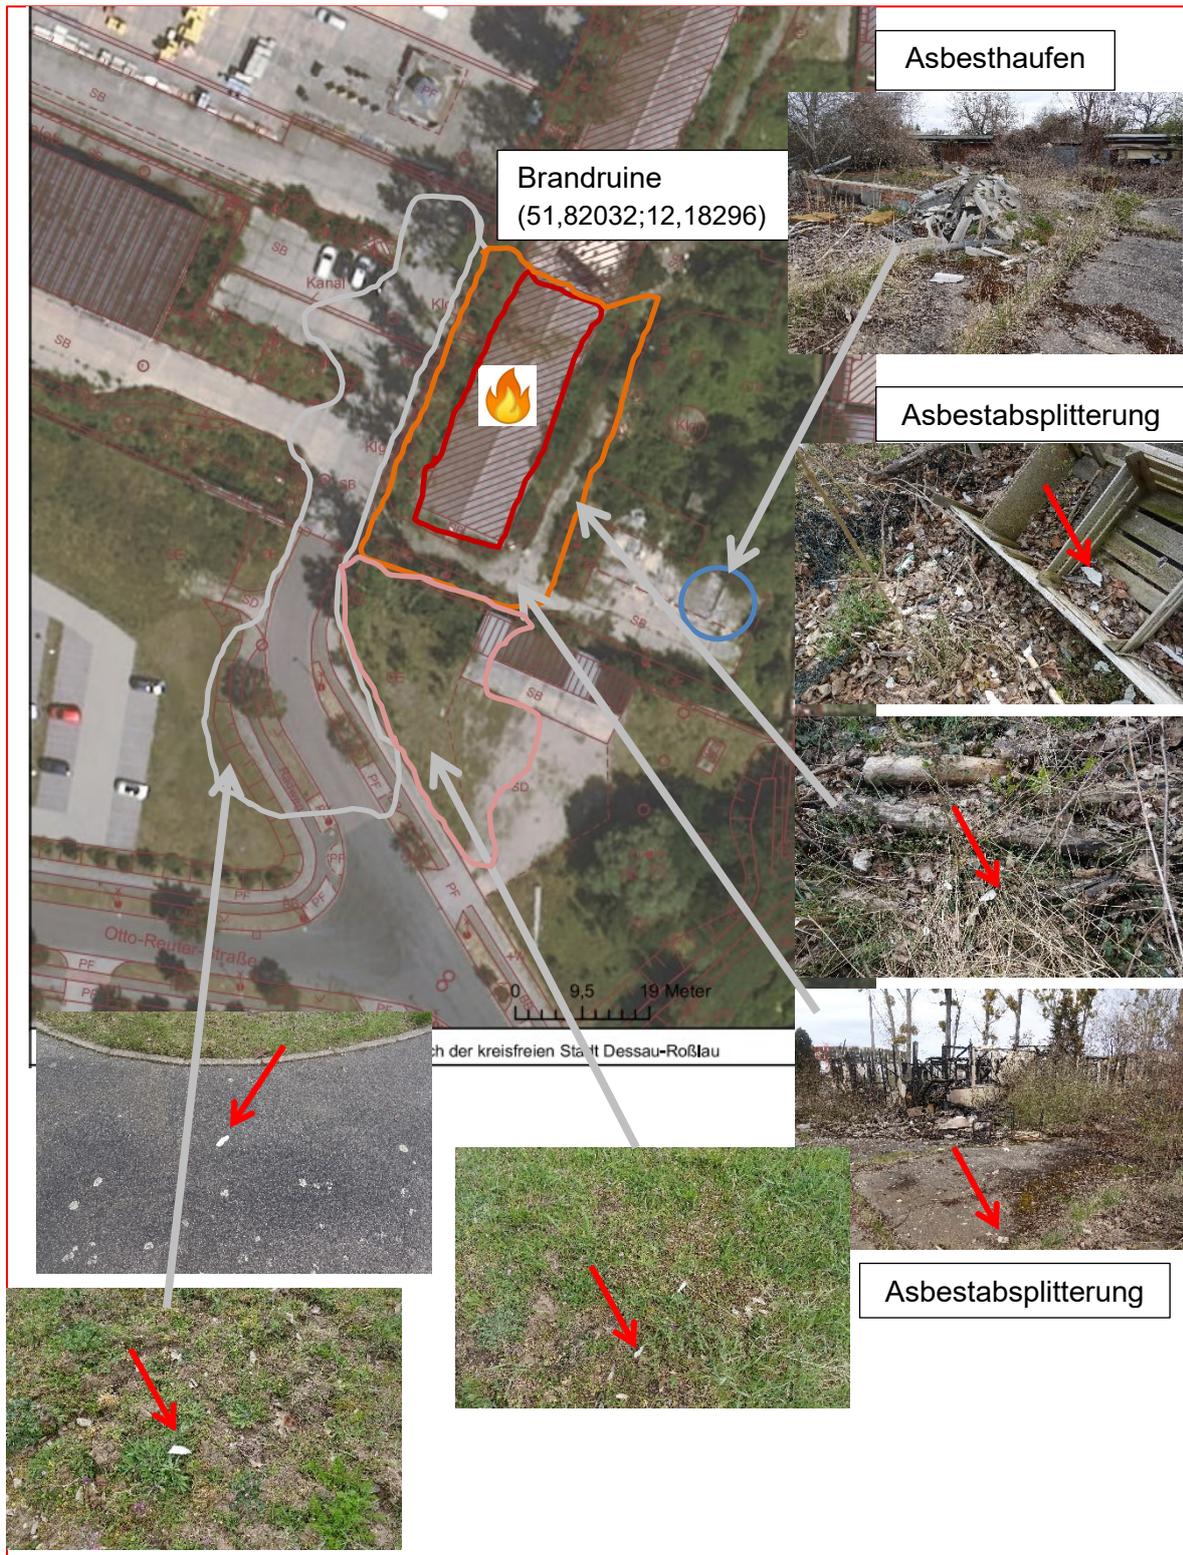
Bei dem Brandgeschehen in Otto Mader Straße 6, 06847 Dessau-Roßlau am 15.04.2021 wurde das Gebäude mit dem Asbestzementplatten fast vollständig zerstört und krebserzeugende asbesthaltige Plattenabsplitterungen in einem weiten Umkreis verteilt. Sowohl von der Brandruine als auch von den im Umkreis der Brandruine verteilten Absplitterungen asbesthaltiger Plattenbruchstücke geht eine unmittelbare Gefahr für Mensch und Umwelt aus. Asbest bzw. Asbestfasern sind auf europäischer Ebene im Anhang VI der CLP-Verordnung (EG) Nr. 1272/2008<sup>1</sup> als krebserzeugender Stoff der Kategorie 1A (CLP) eingestuft. Somit ist Asbest eindeutig beim Menschen krebserregend. Jährlich sterben ca. 1500 Menschen an den Folgen von Expositionen mit asbesthaltigen Stäuben.

Abbildung 4: Betroffener Bereich des Brandes vom 15.04.2021

<b>Maßnahmen</b>	<b>Brandstelle</b> Otto Mader Straße 6 06847	<b>Wiese, Straße, Weg</b>	<b>Asbesthaufen</b>
Die Flächen mit Fundorten von asbesthaltigen Absplitterungen sind zu kennzeichnen und durch Absperrungen vor dem Betreten Unbefugter zu sichern.	X	X	
Die in der Umgebung verstreuten asbesthaltigen Absplitterungen sind von Mitarbeitern der Fachfirma unter Beachtung der einschlägigen Asbestschutzvorschriften händisch aufzulesen und in dafür vorgesehene Behälter zu sammeln bzw. mit einem Staubsauger, nach Anlage 7 der TRGS 519, kleinere Stücke aufzusammeln.		X	
Eine weitere Sanierungsmaßnahme ist die Brandruine intensiv mit Restfaserbindemittel zu benetzen, um den weiteren Abtrag krebserzeugender Asbestfasern zu vermeiden.	X		
Die Brandruine ist unter Beachtung der einschlägigen Arbeitsschutzvorschriften abzubrechen und zu entsorgen. Die Entstehung von Staub ist durch Benetzung auf ein Minimum zu reduzieren. Das Fundament ist vollständig zu reinigen.	X

Während der Abbruch- und der Dekontaminationsarbeiten ist der Zutritt von Personen einzuschränken.	X	X	
Über den Fortschritt der Arbeiten ist das Landesamt für Verbraucherschutz und das Amt für Umwelt- und Naturschutz Dessau-Roßlau zeitnah zu informieren.	X	X	
Es wird empfohlen, die asbesthaltigen Baustoffe auf dem ehemaligen Gelände (z. B. Asbestzementplattenhaufen) unter Beachtung der einschlägigen Arbeitsschutzvorschriften aufzunehmen und zu entsorgen.			X
