Bauvorhaben: **Prüfung der Standorte als künftiger Schulstandort  
für die Förderschule für Geistigbehinderte (Regenbogenschule)**

### **Stellungnahme Bauzustand Bernburger Straße 2022**

## **Ergebnisbericht einer Bauzustandsfeststellung für das Schulgebäude Typ Erfurt in der Bernburger Straße in Dessau-Roßlau**

**Objekt:**                                    Schulgebäude der H-Schule Typ Erfurt  
Bernburger Straße in Dessau-Roßlau

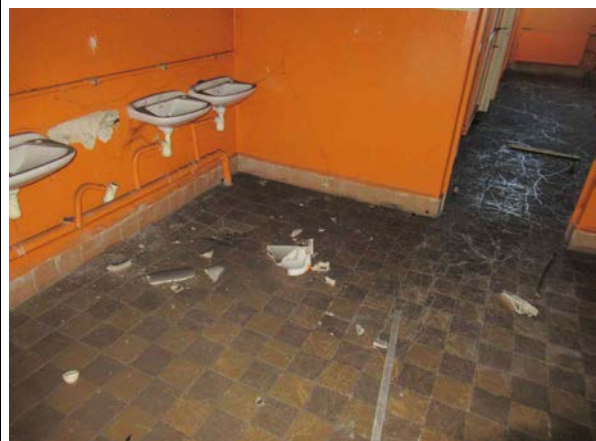
Allgemeiner Gebäudezustand  
Sanitärräume – Vandalismus, verrußt

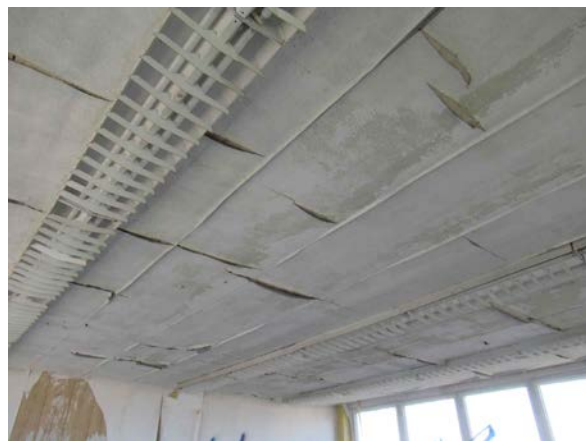
Es wurden Feuchtigkeitsschäden, jeweils in den oberen Geschossen des Gebäudes festgestellt, welche auf Undichtigkeiten der Flachdachabdichtungen zurückzuführen sind. Die Dachdecken zeigen mehrfach Durchfeuchtungerscheinungen. Über Schäden an der Flachdachabdichtung und über zerstörte Anschlüsse und Dachentwässerungen kann Niederschlagswasser in das Gebäude eindringen, was in örtlich begrenzten Teilbereichen zur Durchfeuchtung der Decken geführt hat.

Dachdecke durchfeuchtet - beispielhaft

Erfahrungsgemäß ist davon auszugehen, dass die auf der Dachdecke aufliegende Dämmung im Bereich der Flachdachabdichtung bzw. des Dachaufbaus durchfeuchtet ist.

- Rückbau und Erneuerung der gesamten Flachdachabdichtung, da von einer Durchfeuchtung der Dachaufbauten mit der Dachdämmung auszugehen ist
- Rückbau sämtlicher Fußbodenaufbauten und Estriche bis auf die Rohdecken, da erwartungsgemäß die Anhydritestriche und Dämmstoffe durch einen stetigen Feuchtigkeitseintrag nachhaltig und irreversibel geschädigt wurden
- Demontage aller Fenster- und Türelemente sowie leichter Trennwände
- vollständige Entkernung des Gebäudes mit Rückbau der Heizungs- und Sanitäranlagen
- Rückbau sämtlicher Trockenputze (angesetzte Gipskartonplatten) und Tapeten auf Grund der Feuchtigkeitsbeaufschlagung und des Schimmelpilzbefalls auf den Bauteiloberflächen
- Rückbau der Fußbodenaufbauten im Kellergeschoss bis auf die Rohdecke, da von einer Durchfeuchtung der Dämmstoffe auszugehen ist

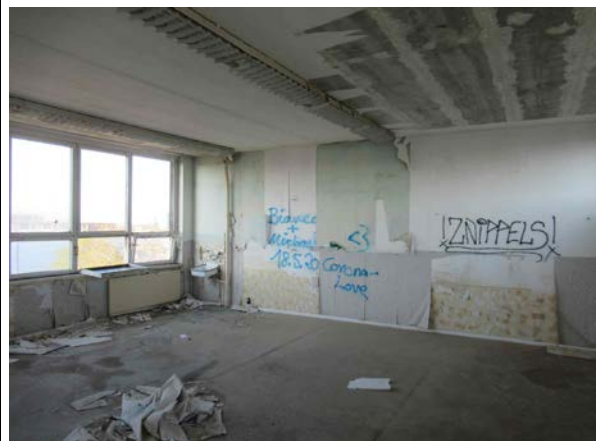
Dachdecke durchfeuchtet - beispielhaft

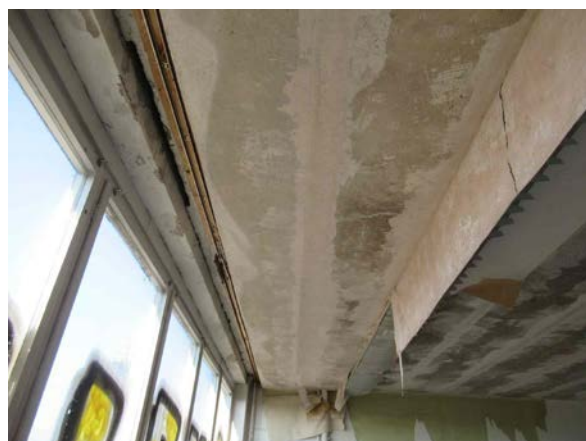
Dachdecke durchfeuchtet - beispielhaft

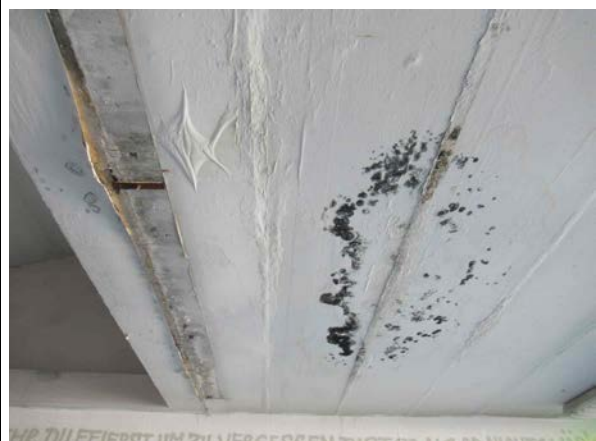
Dachdecke durchfeuchtet - beispielhaft

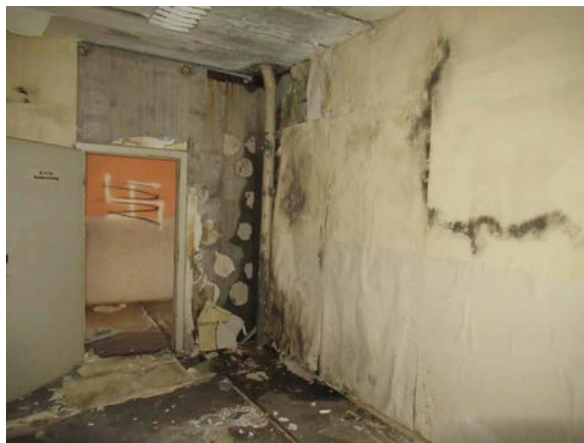
Im mittleren Gebäudeteil wurden an der Flachdachentwässerung und den innenliegenden Fallrohren Schäden festgestellt. Aus den Fallrohren tritt dem Erscheinungsbild seit mehrere Jahren Wasser aus, was zur Durchfeuchtung von angrenzenden Räumen über alle Geschosse geführt hat. Die Schadensbereiche begrenzen sich auf den mittleren Gebäudeabschnitt.

Dachentwässerung im mittleren Gebäudeteil  
Fallrohre undicht, Decken, Fußböden und  
angrenzende Wände durchfeuchtet

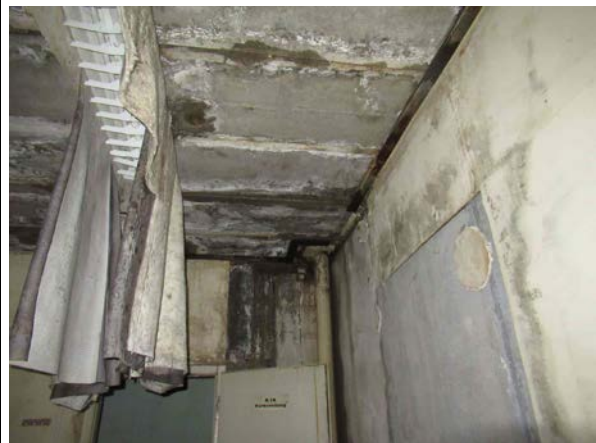
Dachentwässerung im mittleren Gebäudeteil  
Fallrohre undicht, Decken, Fußböden und  
angrenzende Wände durchfeuchtet

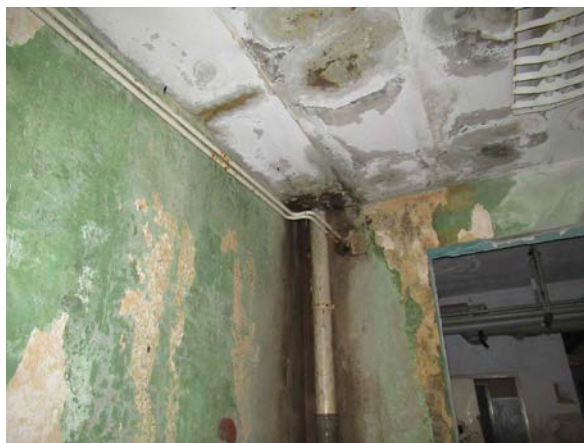
Dachentwässerung im mittleren Gebäudeteil  
Fallrohre undicht, Decken, Fußböden und  
angrenzende Wände durchfeuchtet

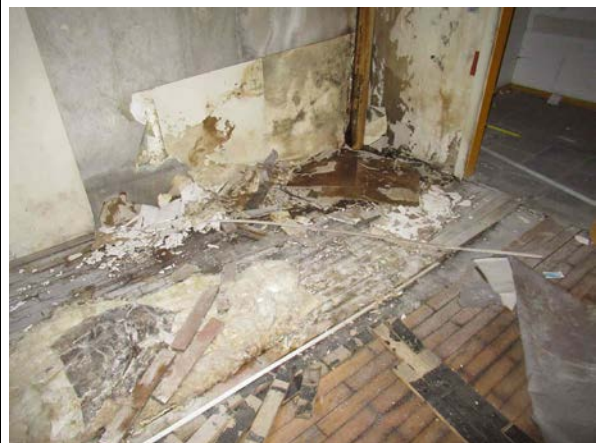
Dachentwässerung im mittleren Gebäudeteil  
Fallrohre undicht, Decken und angrenzende  
Wände durchfeuchtet

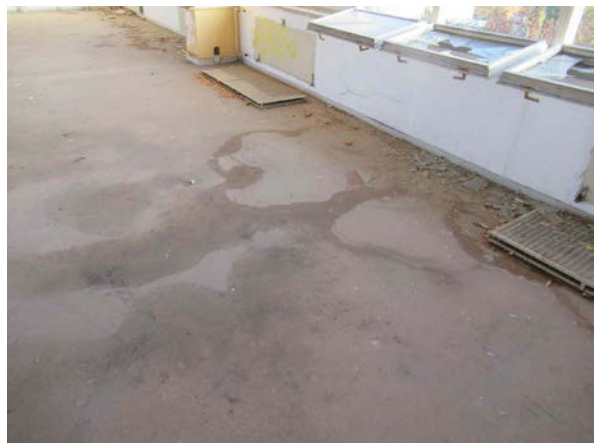
Durch die flächig zerstörten Fensterelemente kann bzw. konnte über einen Zeitraum von mehreren Jahre Niederschlagswasser in das Gebäude eindringen. Auf den Fußbodenflächen zeichnen sich Feuchtigkeitsränder ab. Dem Erscheinungsbild nach zu urteilen, ist von einer Durchfeuchtung der Fußbodenaufbauten auszugehen bzw. ist diese zu erwarten. In Schulgebäuden vom Typ Erfurt wurden in den Klassenräumen der Obergeschosse üblicherweise Anhydritestriche verbaut. Bei Anhydritestrichen ist bei einer langanhaltenden bzw. wiederholten Durchfeuchtung von irreversiblen Schäden auszugehen. Von den Durchfeuchtungen sind dem Erscheinungsbild nach etwa 80% der Räume betroffen.

Fußboden durchfeuchtet - beispielhaft

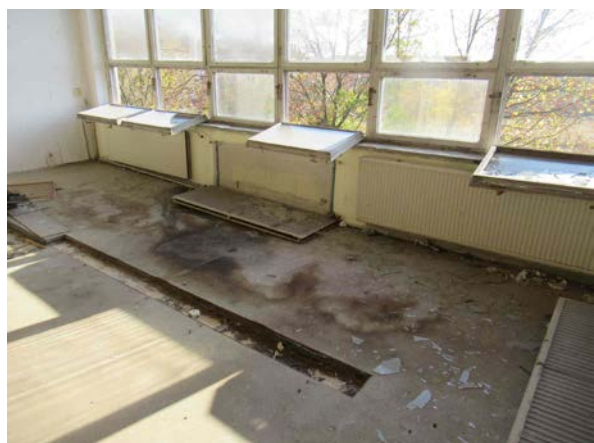
Fußboden durchfeuchtet - beispielhaft

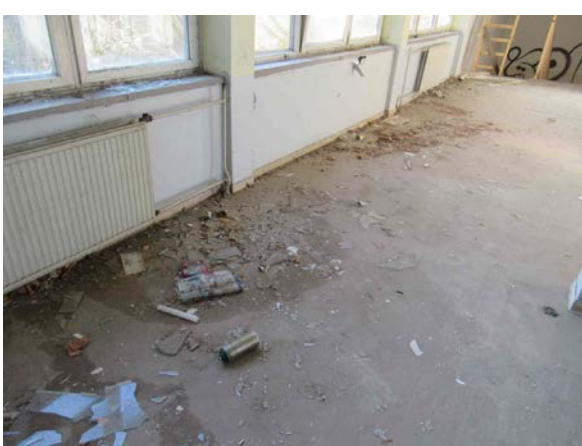
Fußboden durchfeuchtet - beispielhaft

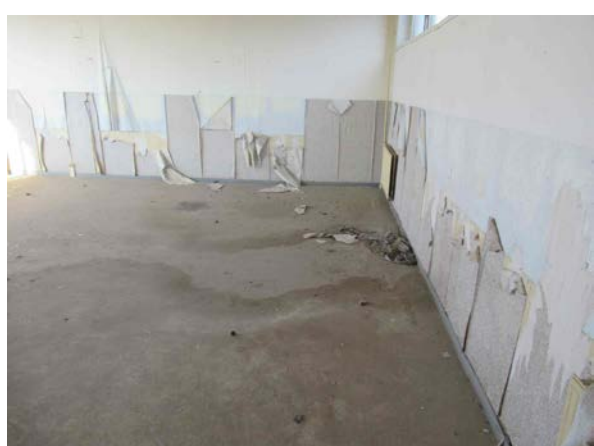
Fußboden durchfeuchtet - beispielhaft

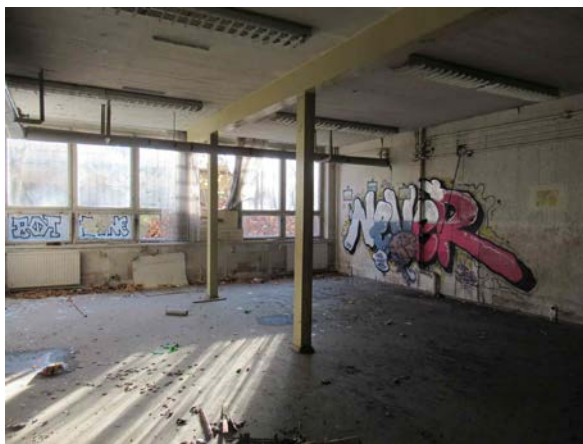
Im mittleren Gebäudeteil ist von einer Durchfeuchtung der Fußbodenaufbauten im Kellergeschoss auszugehen. Die Sockelbereiche der aufgehenden Wände sind durchfeuchtet bzw. zeichnen sich im Kellergeschoss an den Wänden Wasserlinien ab. In Teilbereichen stand zum Ortstermin am 14.11.2022 Wasser auf dem Kellerfußboden.

Dem Erscheinungsbild nach zu urteilen, steht nach Starkregenereignissen Wasser im Kellergeschoss. Dieses wird über defekte Entwässerungsleitungen bzw. Fallrohre der Flachdachentwässerung eingetragen. Bei vergleichbaren Schulgebäuden vom Typ Erfurt wurde im Kellergeschoss auf dem Rohfußboden eine bahnenförmige Abdichtung und eine Dämmung im Fußbodenaufbau angeordnet. Die Estriche wurden üblicherweise im Kellergeschoss als Zementestriche ausgeführt. Es ist davon auszugehen, dass der gesamte Fußbodenaufbau durchfeuchtet ist bzw. die Dämmung dauerhaft im Wasser steht.

Kellergeschoss  
Sockelbereiche durchfeuchtet - beispielhaft

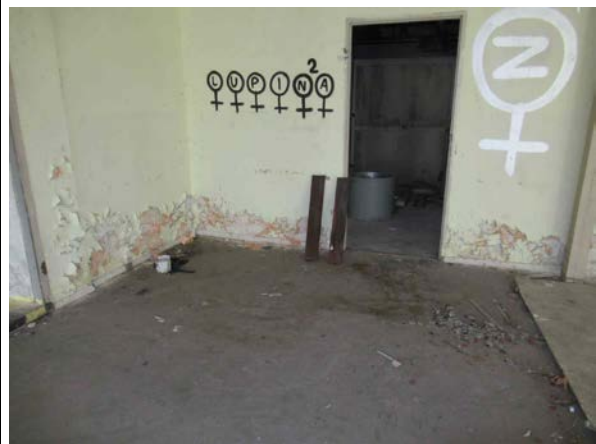
Kellergeschoss  
Sockelbereiche durchfeuchtet - beispielhaft

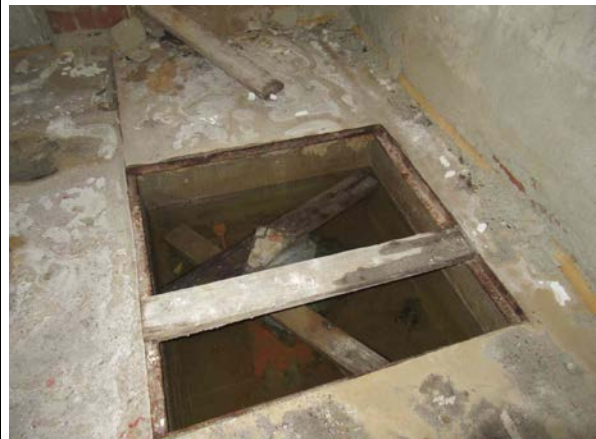
Wasser steht in einem Schacht

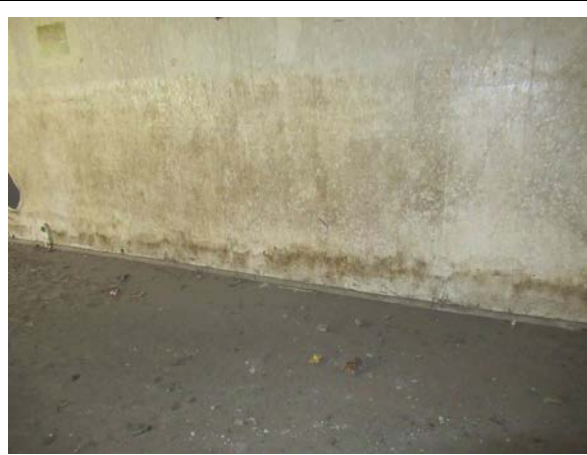
Kellergeschoss, Sockelbereiche durchfeuchtet mit Wasserlinie am Wandsockel - beispielhaft

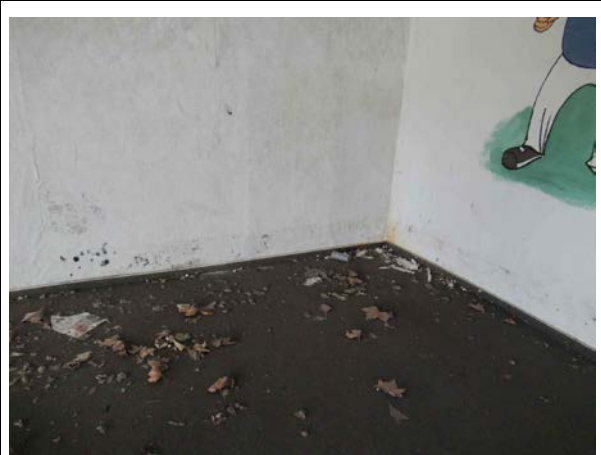
Kellergeschoss, Sockelbereiche durchfeuchtet mit Wasserlinie am Wandsockel - beispielhaft

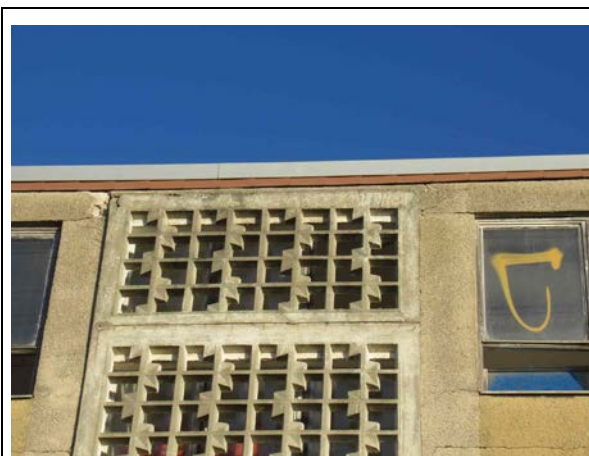
Die Putzschäden sind neben der Standzeit von fast 45 Jahren auf eine Bewitterung im Zusammenhang mit einer Schlagregenbeaufschlagung zurückzuführen. Weiterhin kommt eine Beanspruchung in Folge Sonneneinstrahlung und Frost als Schadensursache in Betracht. Die Schäden erreichen auf den Süd- und Westfassaden die ausgeprägtesten Schäden.

Westfassade mit Putzschäden, signifikante Einzelrisse mit Putzabplatzungen - beispielhaft

Bei den stark geschädigten Fassadenflächen mit ausgeprägten Einzelrissen sowie Hohllagen und Putzablösungen, werden sich umfangreiche Instandsetzungsmaßnahmen erforderlich machen. Es ist davon auszugehen, dass Oberputze und Dämmplatten auf Grund der Schäden rückgebaut werden müssen und eine flächige Betoninstandsetzung mit Herstellung eines Korrosionsschutzes der Bewehrung erforderlich wird. Der gesamte erforderliche Instandsetzungsumfang im Bereich der Fassaden kann im Vorfeld nicht detailliert erfasst werden und würde weiterführende Bauteiluntersuchungen zur Beschaffenheit des Putzes und der Schäden an den Betonplatten erforderlich werden lassen.

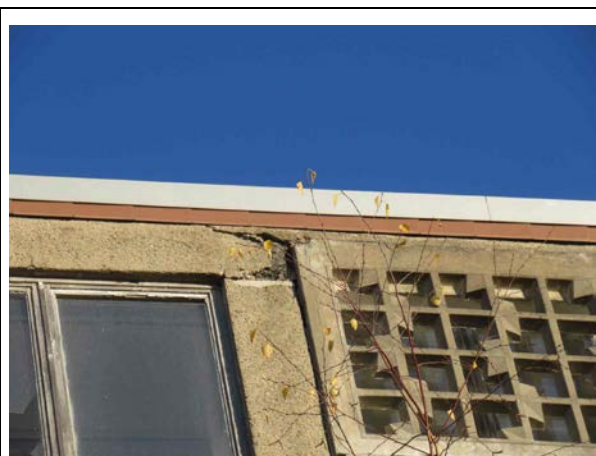
Westfassade mit Putzschäden, signifikante Einzelrisse mit Putzabplatzungen - beispielhaft

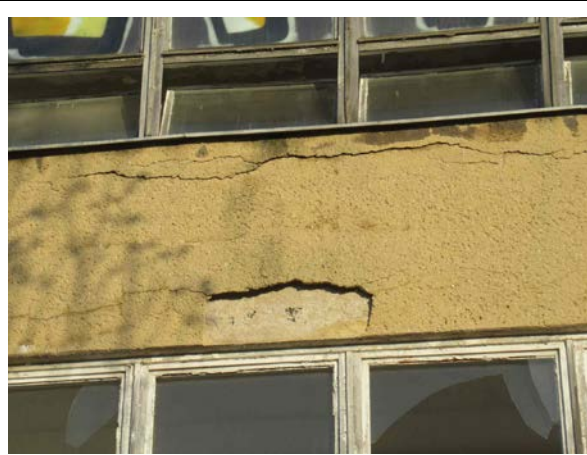
Westfassade mit Putzschäden, signifikante Einzelrisse mit Putzabplatzungen - beispielhaft

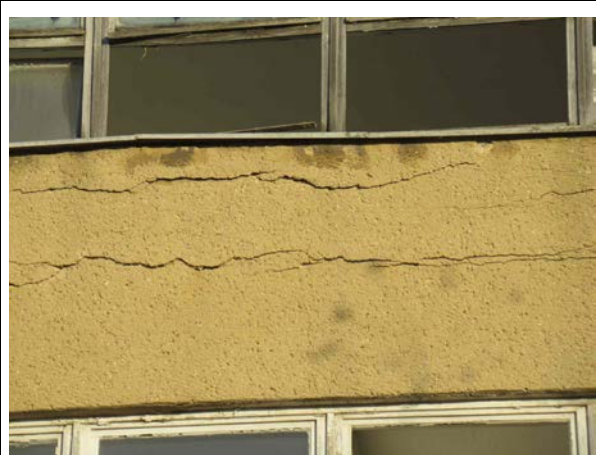
Westfassade mit Putzschäden, signifikante Einzelrisse mit Putzabplatzungen - beispielhaft

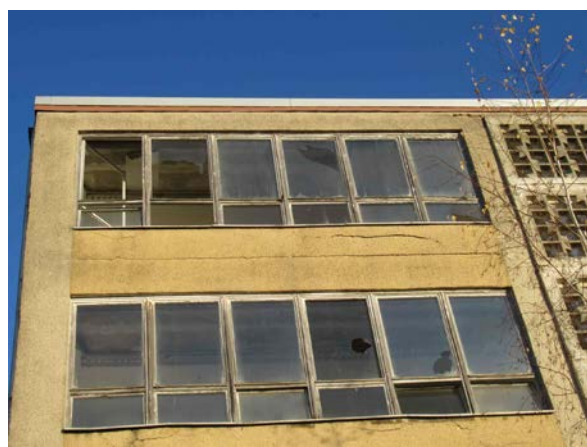
Westfassade mit Putzschäden, signifikante Einzelrisse mit Putzabplatzungen - beispielhaft

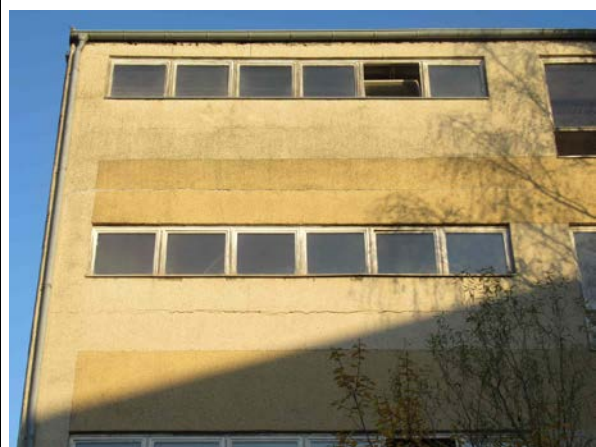
Westfassade mit Putzschäden, signifikante Einzelrisse mit Putzabplatzungen - beispielhaft

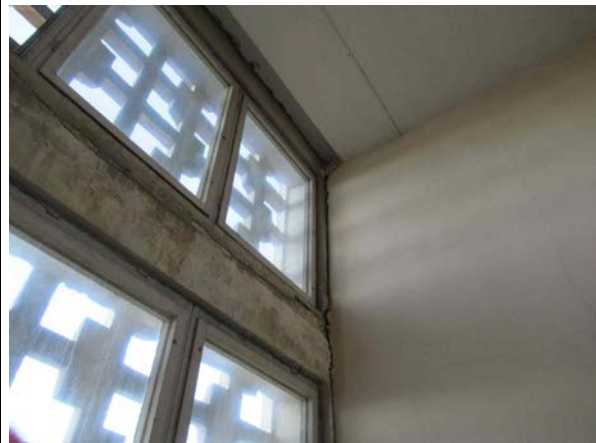
Im Anschlussbereich der Fassadenelemente der Treppenhäuser zu den Innenquerwänden des Gebäudes, wurden auf der Westseite signifikante Risse festgestellt. Diese resultieren aus Temperaturspannungen im Baukörper, welche sich im Jahresverlauf einstellen.

Westfassade Treppenhau, signifikante Einzelrisse innen im Anschluss der Fassade

Bei einer Weiternutzung des Schulgebäudes und einer Gebäudeinstandsetzung, ist im Bereich der Fassaden mit einem hohen Instandsetzungsumfang und Aufwand zu rechnen. Die Fassadenelemente im Bereich der Treppenhäuser sind irreversibel geschädigt und erfordern einen Rückbau und Ersatz.

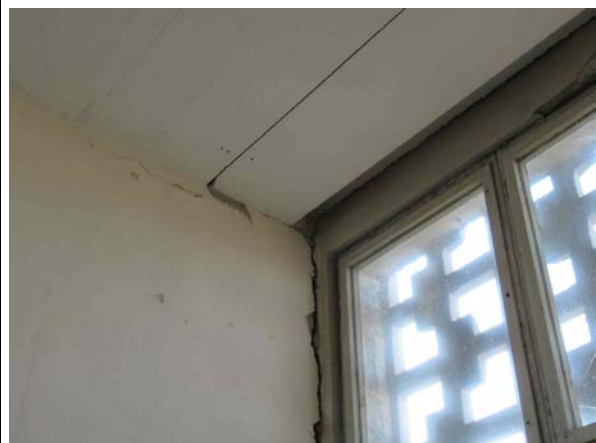
Westfassade Treppenhau, signifikante Einzelrisse innen im Anschluss der Fassade

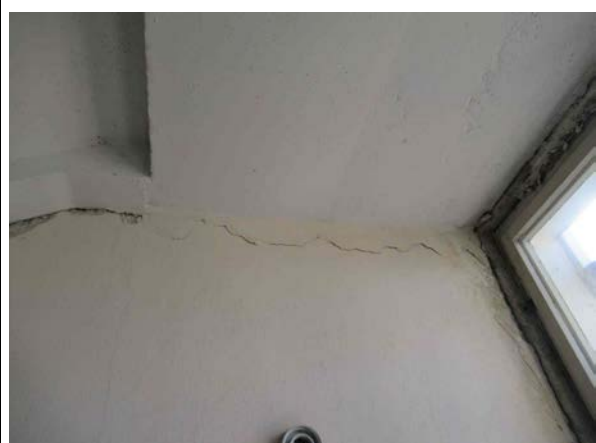
Westfassade Treppenhau, signifikante Einzelrisse innen im Anschluss der Fassade

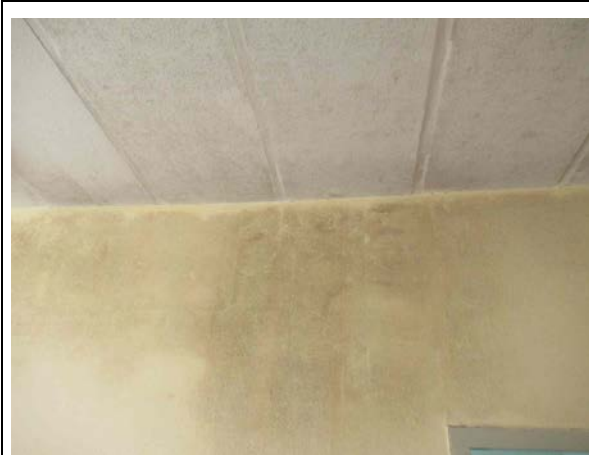
Auf Grund der Gebäudeschäden, der Feuchtigkeit und des Leerstands über mehrere Jahre, war im Bereich der Wand- und Deckenflächen in Teilbereichen des Gebäudes ein flächig ausgebreiteter Schimmelpilzbefall vorhanden.

Schimmelpilzbefall auf Wand- und Deckenflächen - beispielhaft

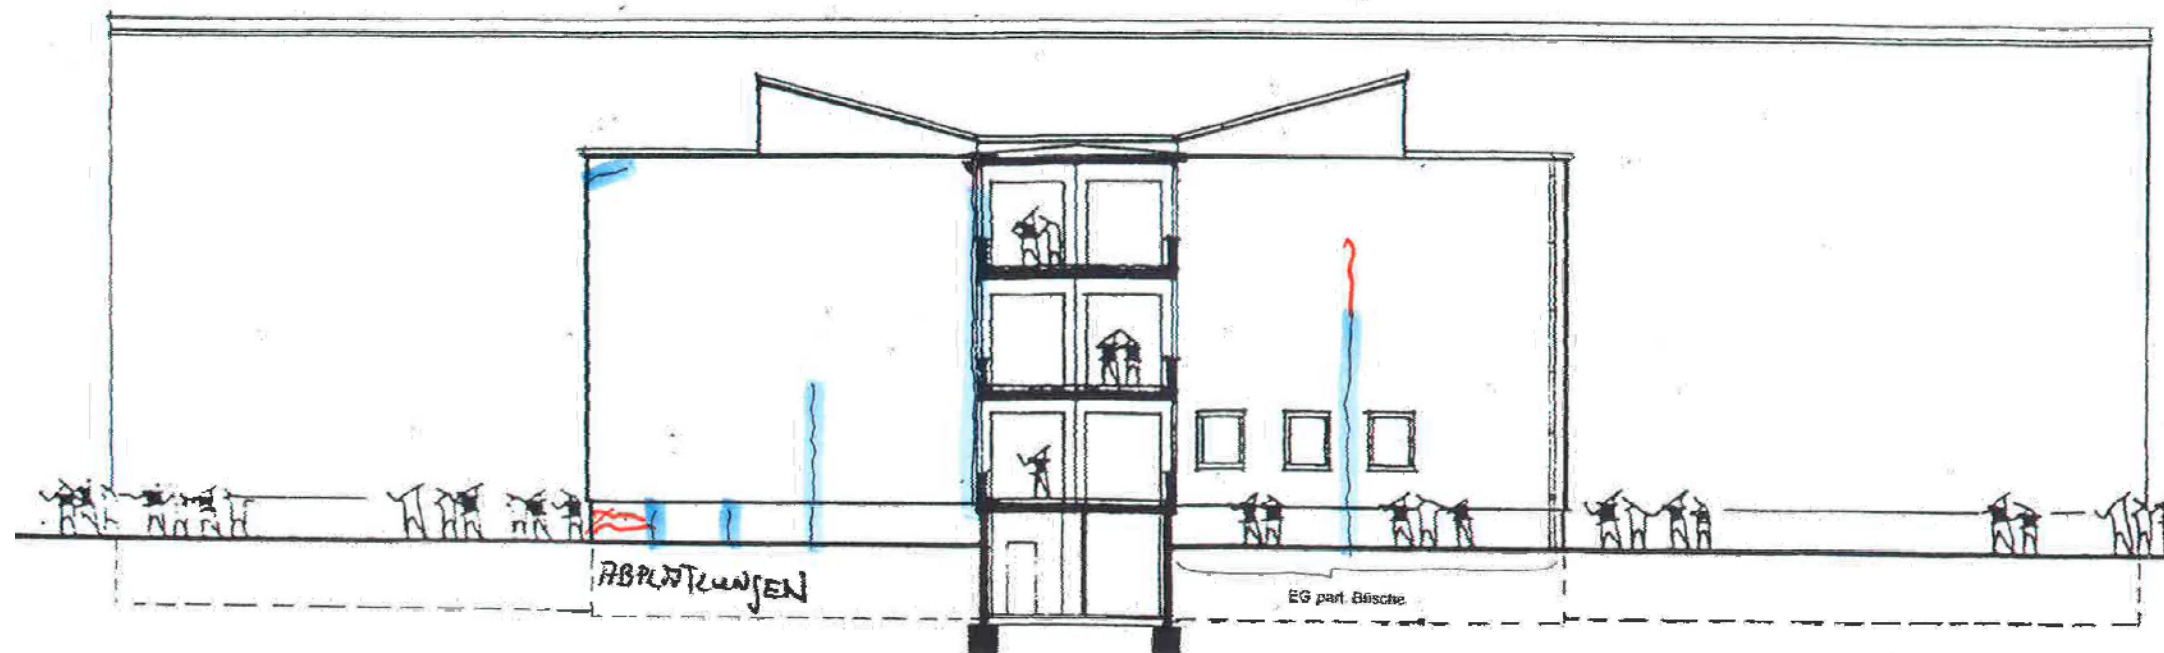
**ANSICHT WEST**  
**Sekundarschule ~ Willy Brandt**

bei verschiedenfarbigem Putz  
 Putzabrisse im Anschlußbereich

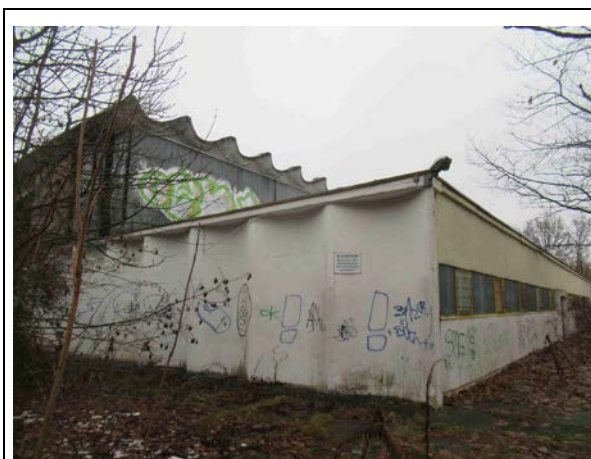
Allgemeiner Gebäudezustand  
Außenansicht Süd-West-Ecke

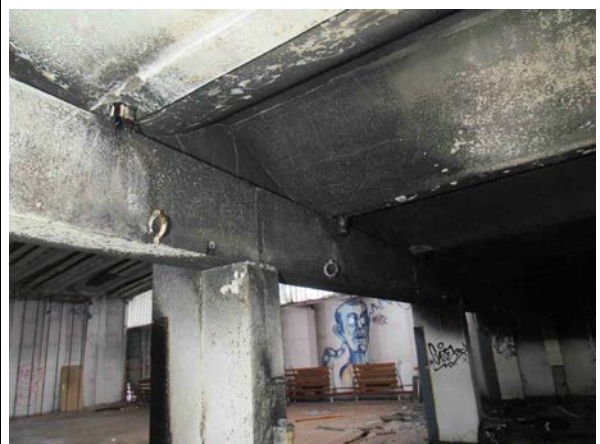
Brandschaden Geräteraum

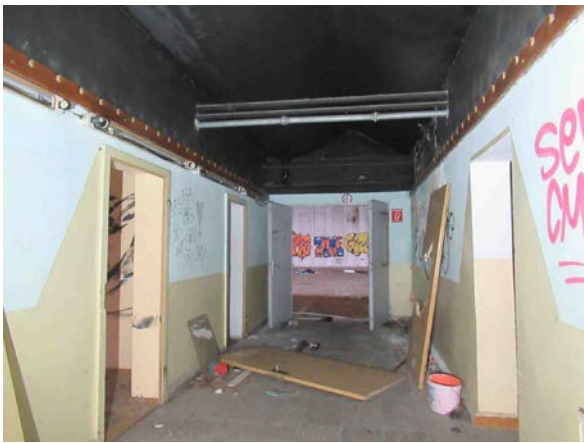
Allgemeiner Gebäudezustand  
Flurbereich im Nebengebäude

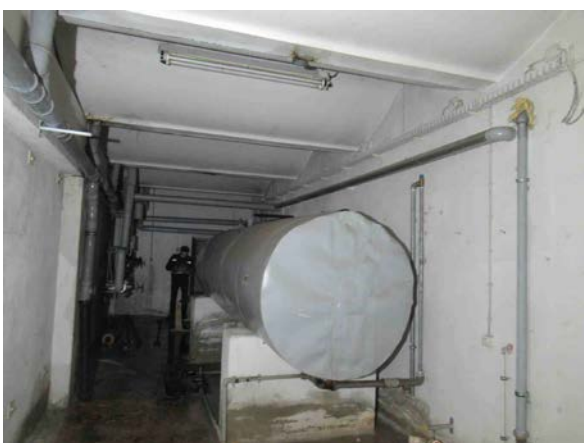
Allgemeiner Gebäudezustand  
Technikräume Fußbodenaufbau durchfeuchtet

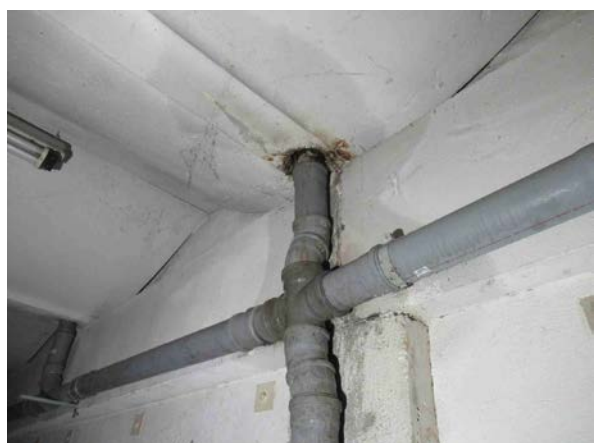
Allgemeiner Gebäudezustand  
Technikräume Dachentwässerung defekt

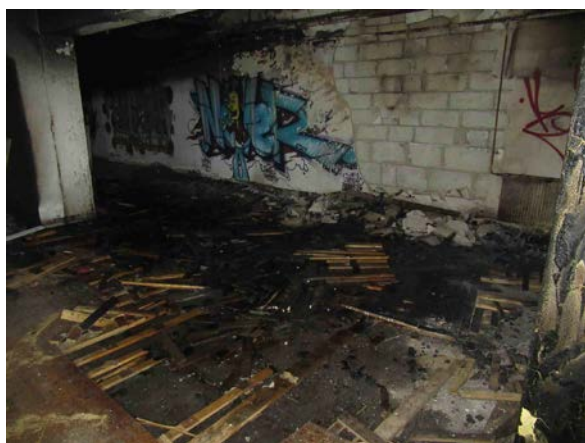
Durch den Feuchtigkeitseintrag sind auch angrenzende Bauteile oder Gebäudeteile betroffen. Die Trennwände im Funktionsgebäude wurden als verputzte Mauerwerkswände ausgeführt, welche in den Sockelbereichen typische Feuchtigkeitsschäden erkennen lassen. Die Durchfeuchtung im Wandbereich resultiert hier aus einer kapillar aufsteigenden Feuchte, da die Wände im Bereich der Aufstandsflächen durchfeuchtet sind bzw. die Feuchtigkeit auf der Abdichtung der Bodenplatte steht.

Geräteraum im vorgelagerten Funktionsgebäude  
Brandschaden und durchfeuchteter Fußboden  
Mauerwerk durchfeuchtet

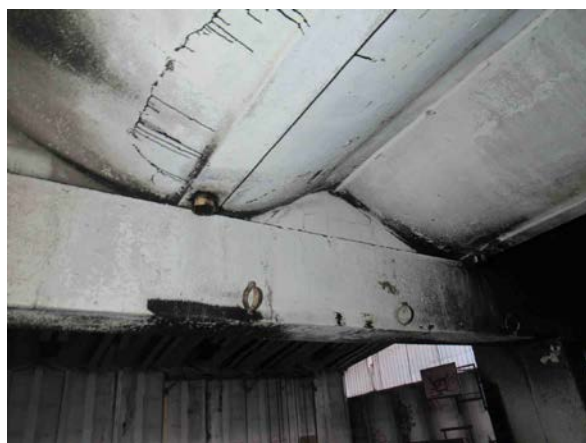
Geräteraum im vorgelagerten Funktionsgebäude  
defekte Dachentwässerung als Schadensursache

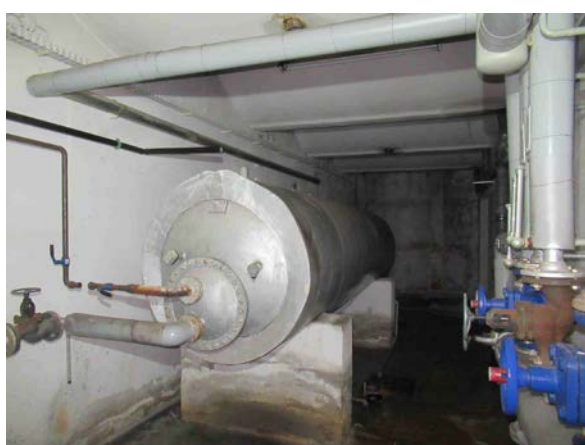
Technikraum im vorgelagerten  
Funktionsgebäude, durchfeuchteter Fußboden  
Mauerwerk durchfeuchtet

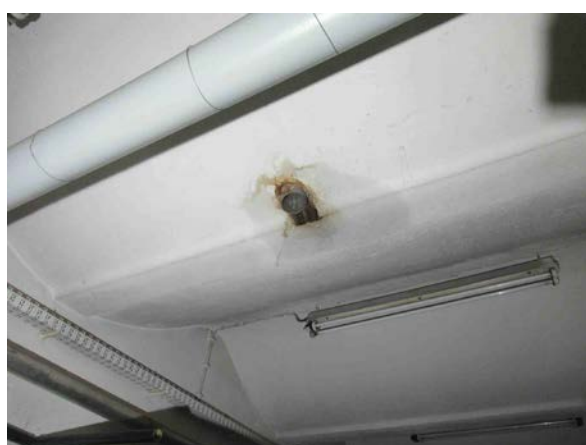
Technikraum im vorgelagerten  
Funktionsgebäude, defekte Dachentwässerung  
als Schadensursache

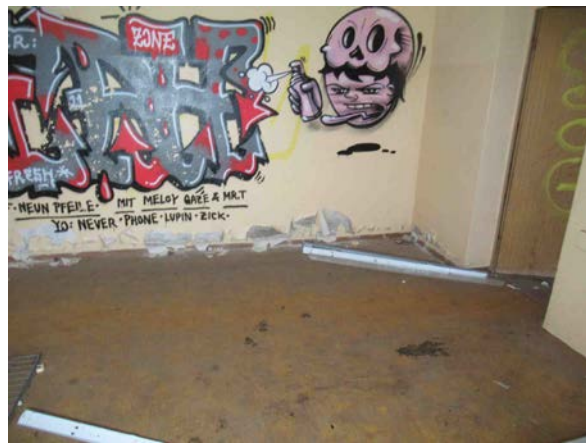
Trennwände im vorgelagerten Funktionsgebäude, Mauerwerk im Sockelbereich durchfeuchtet - beispielhaft

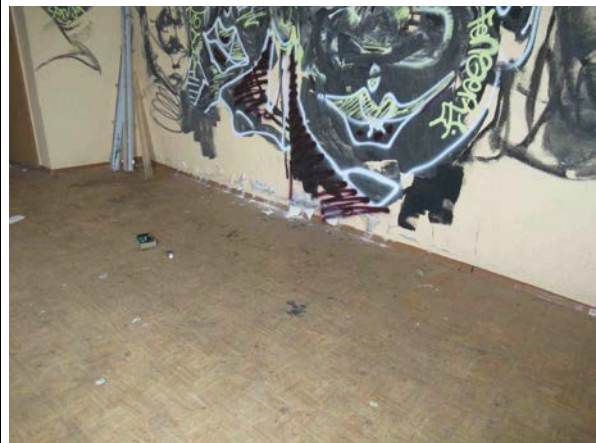
Trennwände im vorgelagerten Funktionsgebäude, Mauerwerk im Sockelbereich durchfeuchtet - beispielhaft

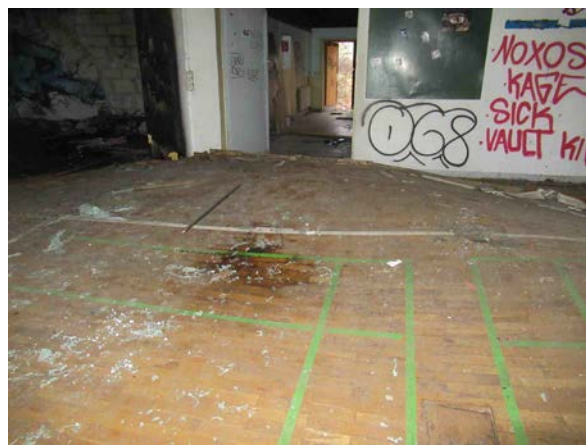
Durch eindringendes Niederschlagwasser über Fehlstellen und Undichtigkeiten wurde der Holzboden in der Turnhalle großflächig zerstört. Auf Grund einer Durchfeuchtung sind die Hölzer aufgequollen und der Boden hat sich aufgewölbt. Der Hallenboden ist irreversibel zerstört und kann auch nicht wieder instandgesetzt werden.

Hallenboden großflächig aufgequollen und aufgewölbt, Durchfeuchtungen durch Undichtigkeiten an der Dachhaut

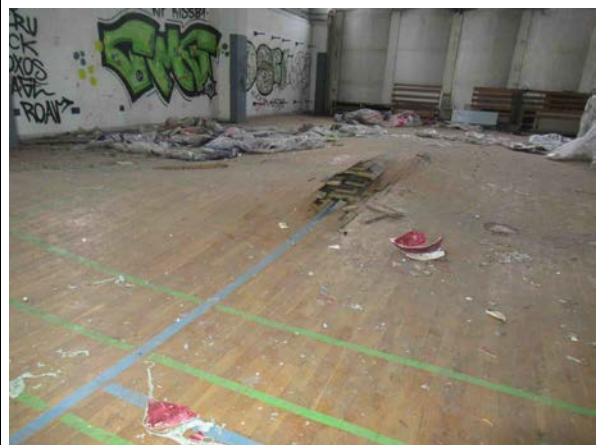
Hallenboden großflächig aufgequollen und aufgewölbt, Durchfeuchtungen durch Undichtigkeiten an der Dachhaut

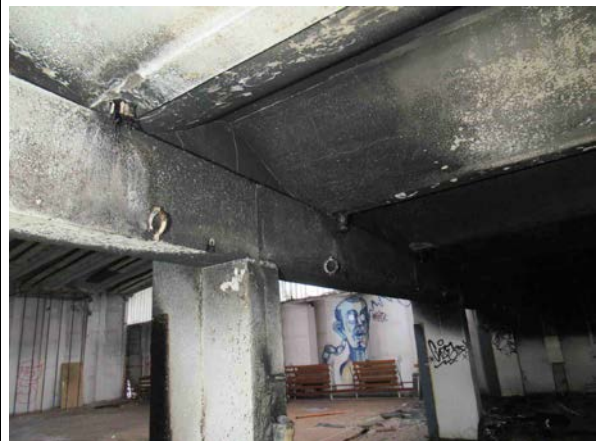
Bauteiloberflächen verrußt, keine Risse,  
Abplatzungen oder strukturellen Schäden an  
Stützen, Unterzügen oder Deckenelementen

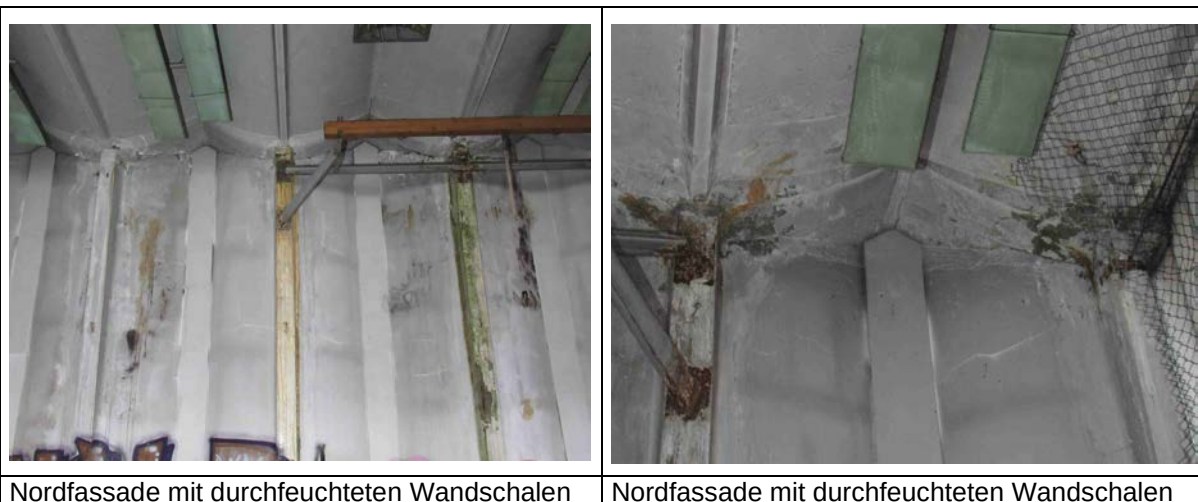
Bei einzelnen Wandschalen wurden Betonabplatzungen und eine freiliegende Bewehrung festgestellt. Hierbei handelt es sich um Einzelbauteile auf der Nordseite des Gebäudes, wo Undichtigkeiten der Dachkonstruktion zu einem stetigen Feuchtigkeitseintrag geführt haben.

Nordfassade mit durchfeuchteten Wandschalen

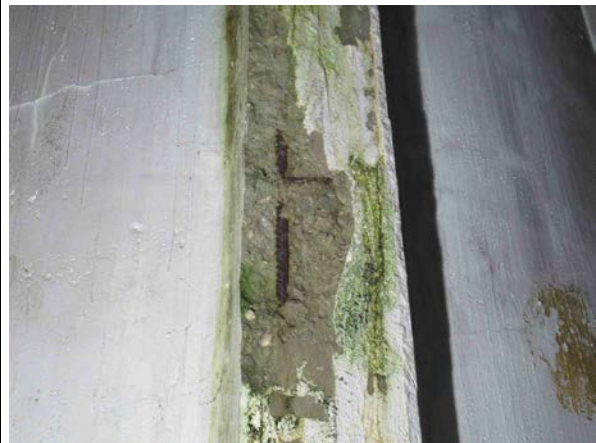
Nordfassade mit durchfeuchteten Wandschalen  
Betonabplatzungen und freiliegende Bewehrung  
am Steg einer Wandschale

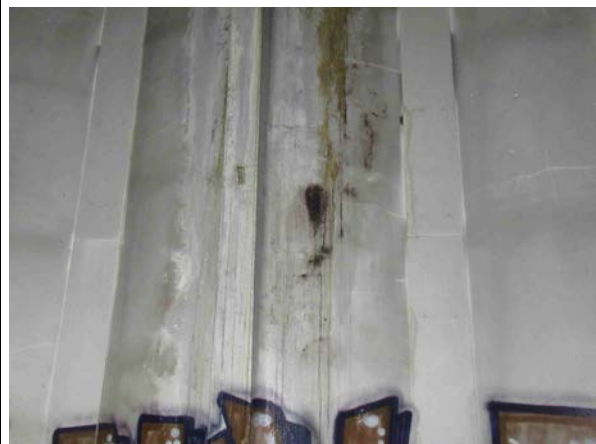
Nordfassade mit durchfeuchteten Wandschalen  
Risse und Rostfahnen an einer Wandschale

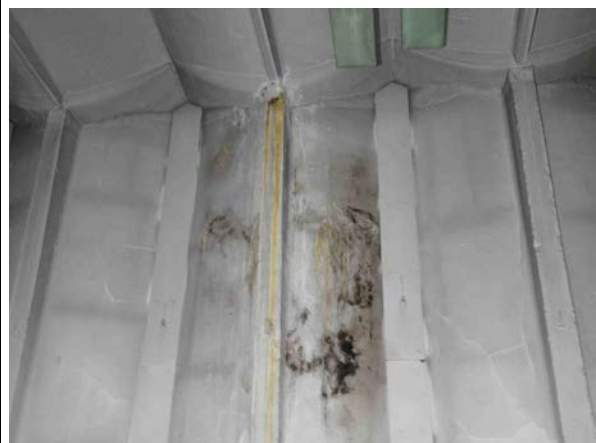
Nordfassade mit durchfeuchteten Wandschalen  
Risse und Rostfahnen an einer Wandschale

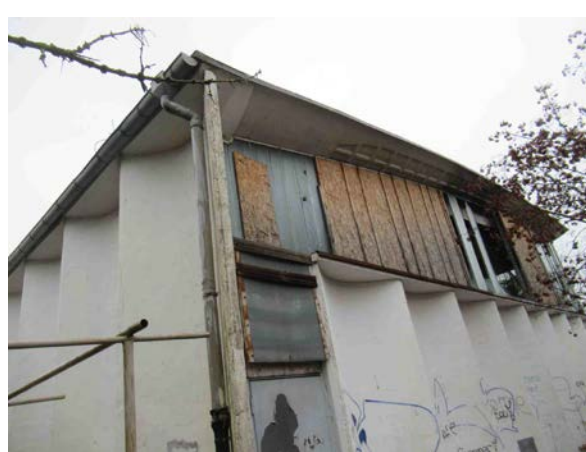
Derartige Schadensbilder wurden im Bereich der Gebäudeecken festgestellt, wo HPZ-Wandschalen allseitig freistehen und der Bewitterung ausgesetzt sind.

Gebäudeecke Nord-West, Randschale Nordfassade mit Schäden, Betonabplatzungen und freiliegende korrodierte Bewehrung

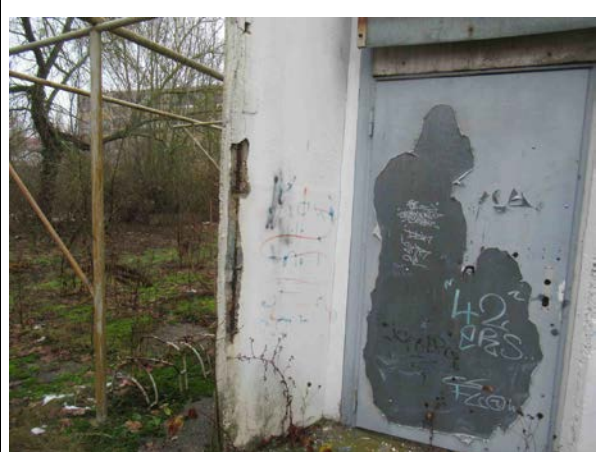
Gebäudeecke Nord-West, Randschale Nordfassade mit Schäden, Betonabplatzungen und freiliegende korrodierte Bewehrung

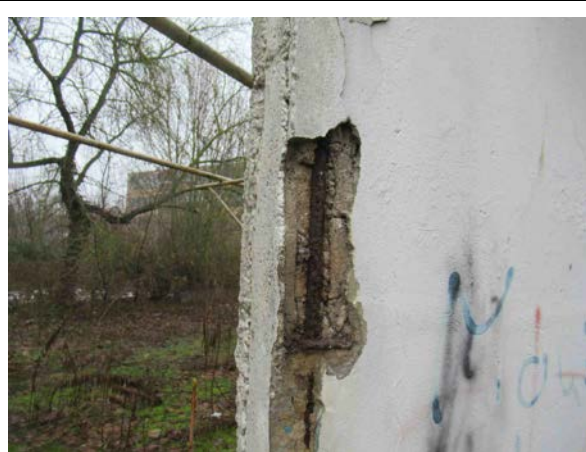
Gebäudeecke Nord-West, Randschale Nordfassade mit Schäden, Betonabplatzungen und freiliegende korrodierte Bewehrung

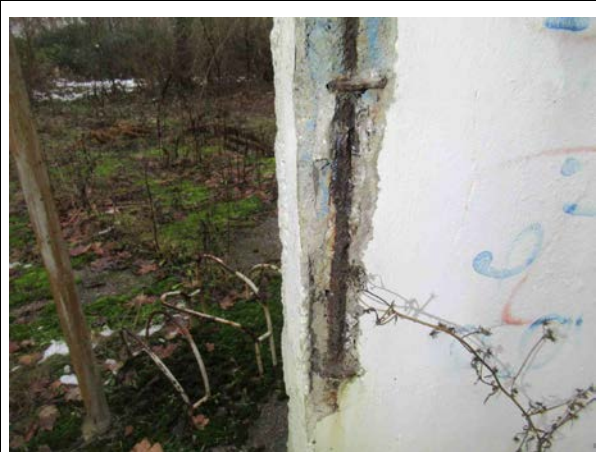
Gebäudeecke Nord-West, Randschale Nordfassade mit Schäden, Betonabplatzungen und freiliegende korrodierte Bewehrung

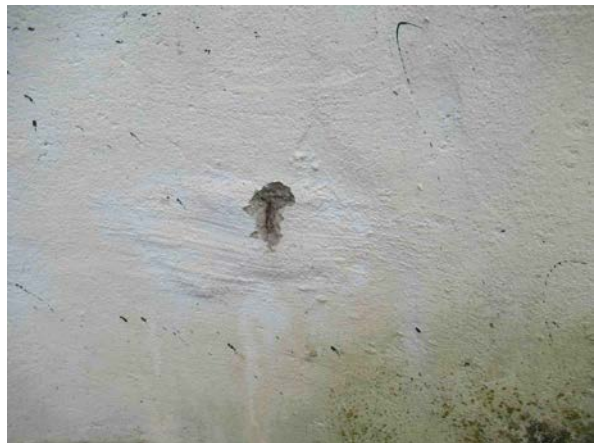
HPZ-Wandschalen  
Punktuell freiliegende korrodierte Bewehrung  
Montageeisen mit Mörtel verschlossen

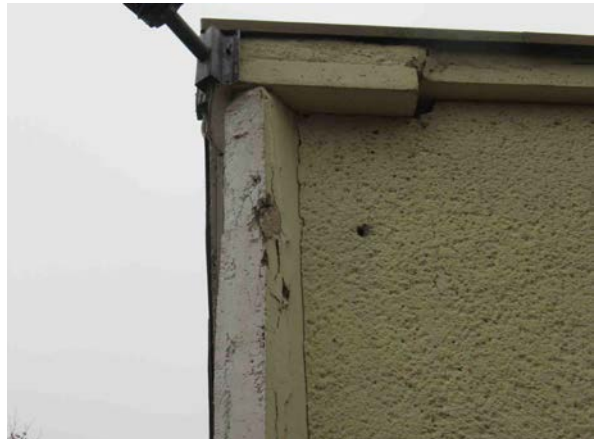
Gebäudeecke Süd-West, Randschale  
Westfassade mit Schäden, Betonabplatzungen  
und freiliegende korrodierte Bewehrung

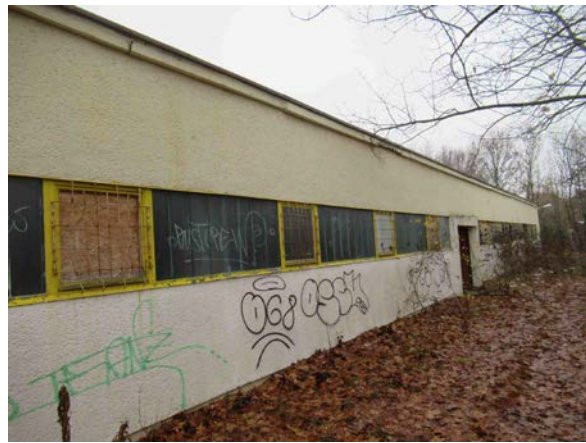
Südfassade, vorgelagertes Funktionsgebäude

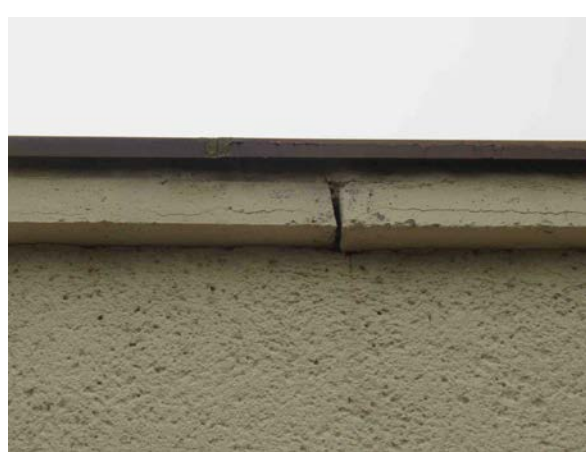
Südfassade, vorgelagertes Funktionsgebäude  
Deckenschalen im Randbereiche mit Rissen  
Korrosion an der Bewehrung zu erwarten  
Schaden beispielhaft

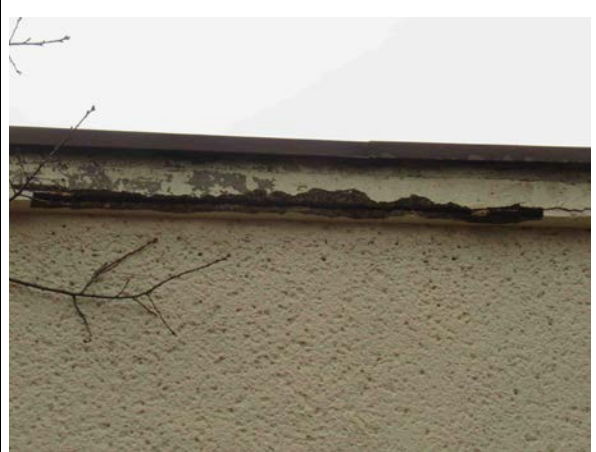
Südfassade, vorgelagertes Funktionsgebäude  
Deckenschalen im Randbereiche mit  
Betonabplatzungen und korrodierter Bewehrung

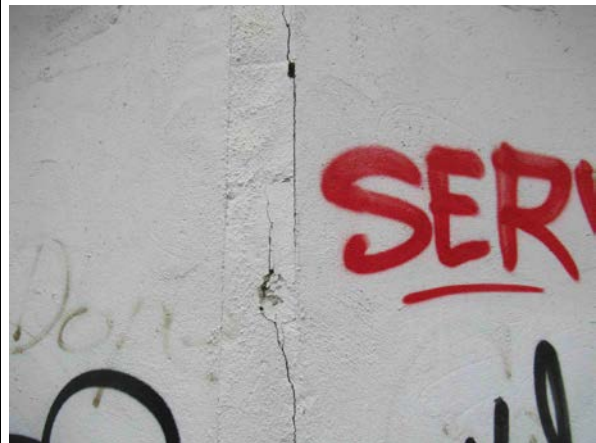
Ostfassade, vertikale Risse im Verlauf der Bauteilstöße der Wandschalen - beispielhaft

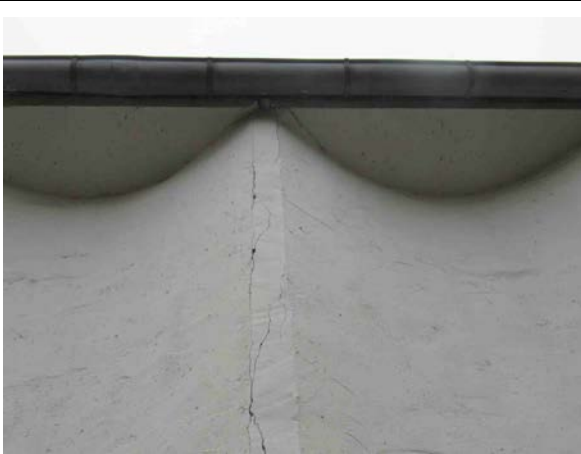
Nordfassade, vertikale Risse im Verlauf der Bauteilstöße der Wandschalen - beispielhaft

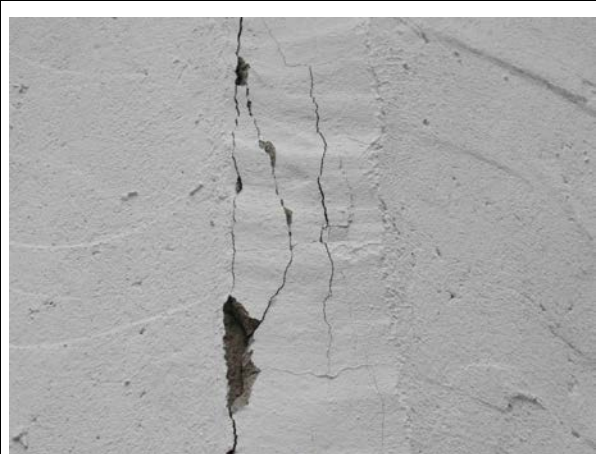
Nordfassade, vertikale Risse im Verlauf der Bauteilstöße der Wandschalen - beispielhaft

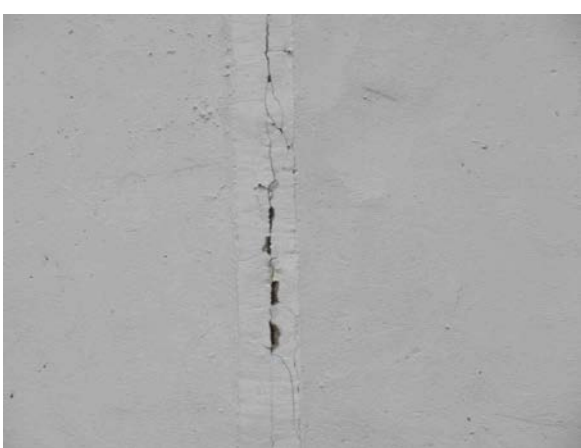
Nordfassade, vertikale Risse im Verlauf der Bauteilstöße der Wandschalen - beispielhaft

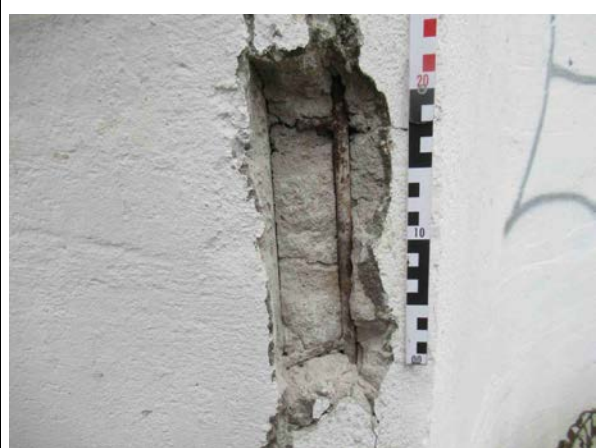
Nordfassade, stichprobenartige Öffnung im Stoßbereich der Bauteilfuge bzw. Montagefuge Bewehrung korrodiert, Mörtel/Beton rissig
