Bauvorhaben: **Prüfung der Standorte als künftiger Schulstandort  
für die Förderschule für Geistigbehinderte (Regenbogenschule)**

### **Bauzustandsgutachten Bernburger Straße mit Anlage 1 bis 4**

**Bericht zur bautechnischen Beurteilung der Rißschäden und deren Ursachen  
sowie Abschätzung der Gefahren am Schulkomplex Bernburger Straße in Dessau**

**Baumaßnahme** : Schäden am Schulkomplex Bernburger Straße in Dessau

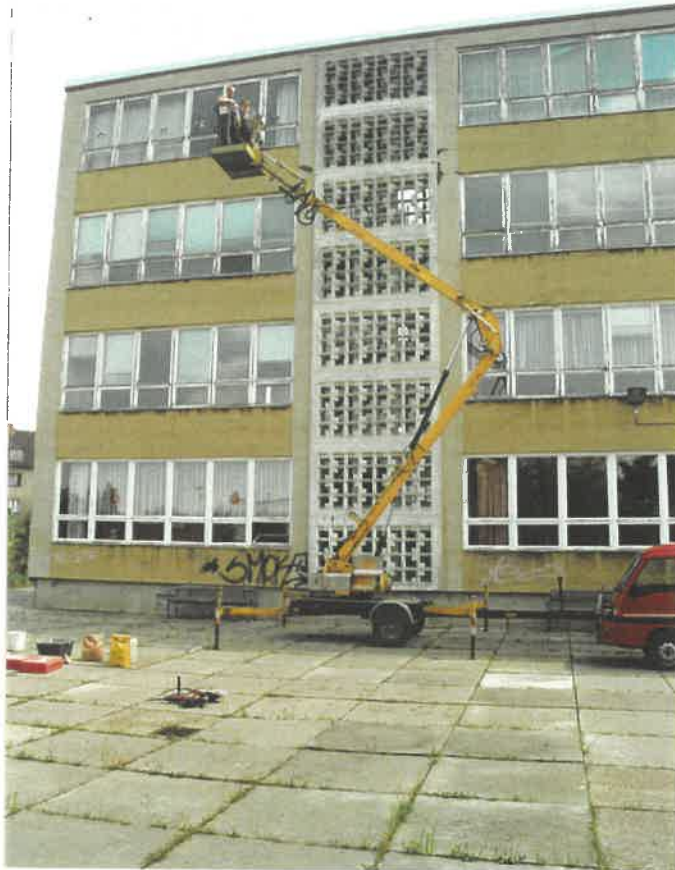
**Bild 1**

Westfassade Sekundarschule

Schadensaufnahme am nördlichen  
Treppenaufgang mittels Hebebühne

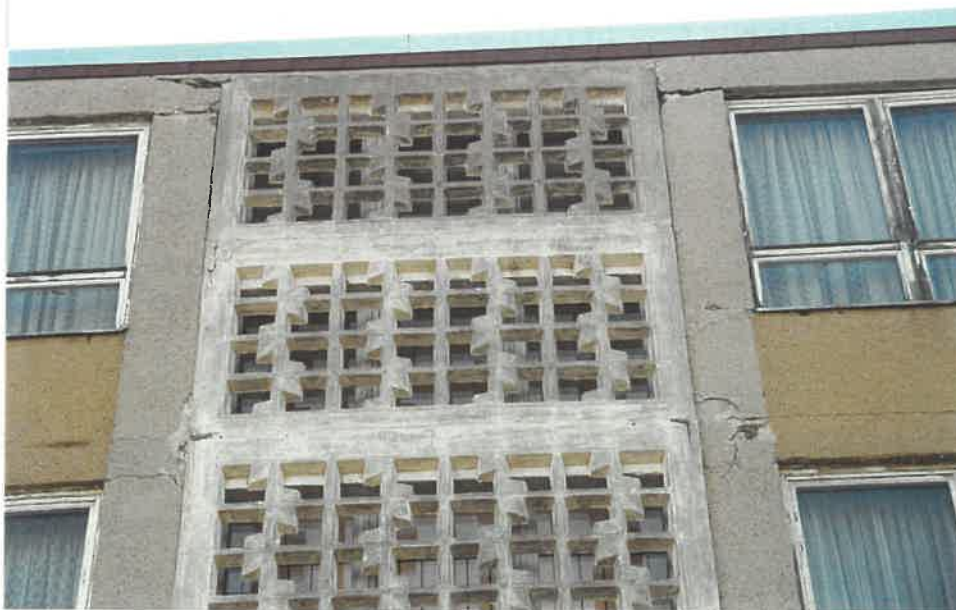
**Bild 2**

Bei der Gebäudeuntersuchung konnten an verschiedenen Stellen Putzausbrüche festgestellt werden. Besonders an der Westfassade der Sekundarschule, und hier in den oberen Fassadenbereichen im Anschluß zu den Treppenhäusern, zeigen sich Putzschäden in Form von Rissen und Abplatzungen. Bei der Schadensaufnahme von der Hubbühne aus, wurden erreichbare Putzabschnitte mittels Hammer abgeklopft. Dabei wurde festgestellt, das vielfach Putzflächen hohl liegen. Ein Verbund zwischen Putz und HWL-Platte bzw. Dämmplatte und Beton ist vielfach nicht mehr gegeben. Eine Aussage zur Art der Dämmplattenbefestigung und deren Zustand kann nicht gemacht werden, da diese nicht freigelegt werden konnten (Dämmplattenrückbau erforderlich). An Stellen, welche Putzabplatzungen zeigen sind die Holzwolleleichtbauplatten durch Zerfaserungen gekennzeichnet, welche deren Stabilität deutliche herabsetzt. Hier ist nicht auszuschließen, daß speziell in der nächsten Frostperiode größere Putzflächen abgesprengt werden können und es durch eindringendes Niederschlagswasser in den Fassadenaufbau zu weiteren Zerstörungen an den Dämmplatten kommt.

Detail zu Bild 1  
oberer Treppenhausbereich

Putzschäden mit Abplatz-  
ungen und Hohllagen und  
Rißbildungen

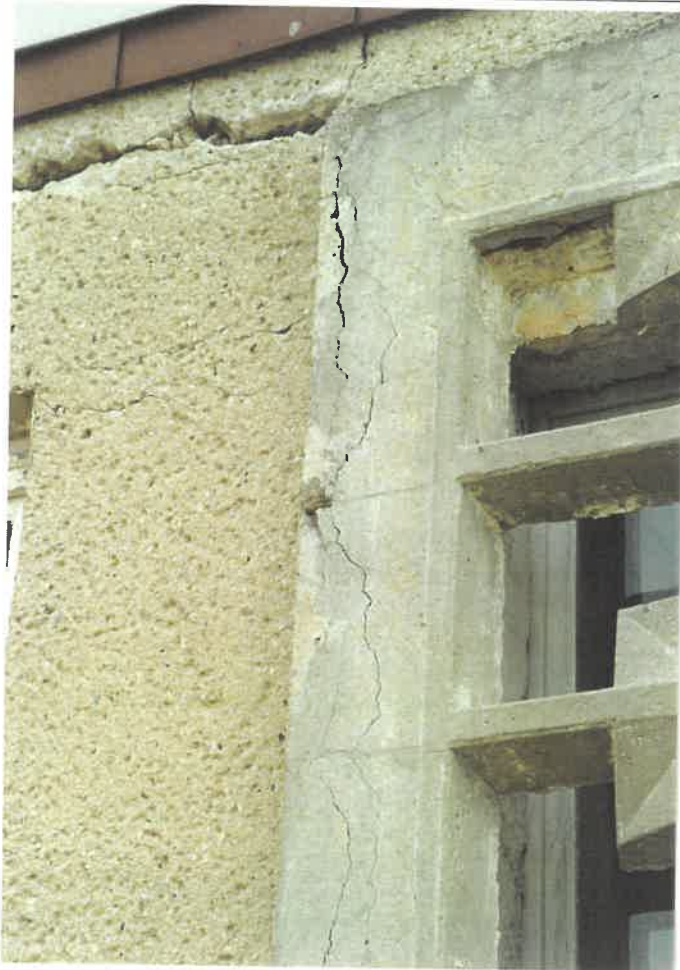
**Bild 3**

Bei der Bauteiluntersuchung von außen mittels Hubbühne wurden insbesondere an den oberen Betonelementen der Treppenhausverkleidung massive Schäden festgestellt. Hier sind freiliegende und stark korrodierte Bewehrungsstähe zu erkennen, welche mit Betonrissen und Betonabsprengungen an der Bauteiloberfläche einhergehen. Die intensiven Schäden an den oberen Platten erklären sich mit der exponierten Lage am Gebäude. Die Witterungseinflüsse (Schlagregen, Wind, Frost, Temperaturschwankungen) treten hier am intensivsten auf und rufen die Schäden hervor.

Die teilweise freiliegenden und stark korrodierten Bewehrungsstähe der Elemente sind durch geringe Betondeckungen und schlechte Betonqualität zu erklären. Die Korrosion an den Stählen führte an mehreren Stellen zur Absprengung der stellenweise nur 2-4 mm starken Betonüberdeckung (Anlage 4, Bilder 2 bis 6). Durch die vorhandenen Risse kann weiterhin Feuchtigkeit in die Betonelemente eindringen, was der weiteren Zerstörung des Bewehrungsstahles Vorschub leisten wird und Frostabsprengungen nach sich zieht. Die Karbonatisierungstiefe im Beton ist hier mit Sicherheit höher als die Betondeckung der im Außenbereich liegenden Bewehrung. Somit kann davon ausgegangen werden, daß der Korrosionsschutz für den Stahl nicht mehr gegeben ist, was weitere Folgeschäden durch Korrosion bedingen wird.

Detail zu Bild 2  
oberes Betonelement vor Treppenaufgang

Rißbildungen, freiliegende Bewehrung und  
Betonabplatzungen,  
massive Rißbildungen und Abplatzungen am  
Putz unterhalb der Attikaabdeckung

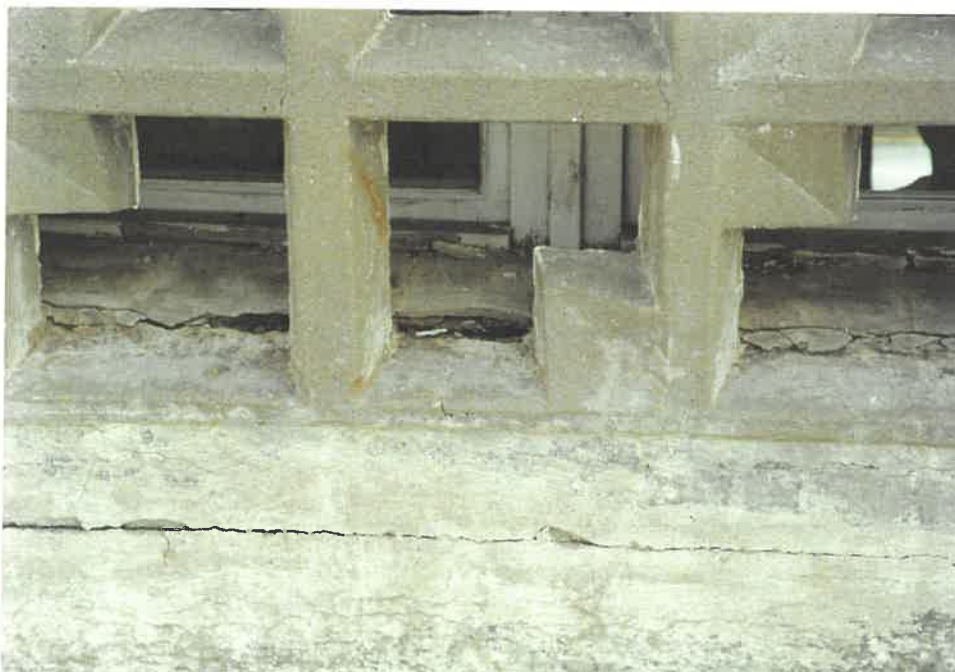
**Bild 4**

Detail zu Bild 2  
Plattenstoß der oberen  
Betonelemente

Anschluß Fenster mit  
Rissen und Aufbrüchen

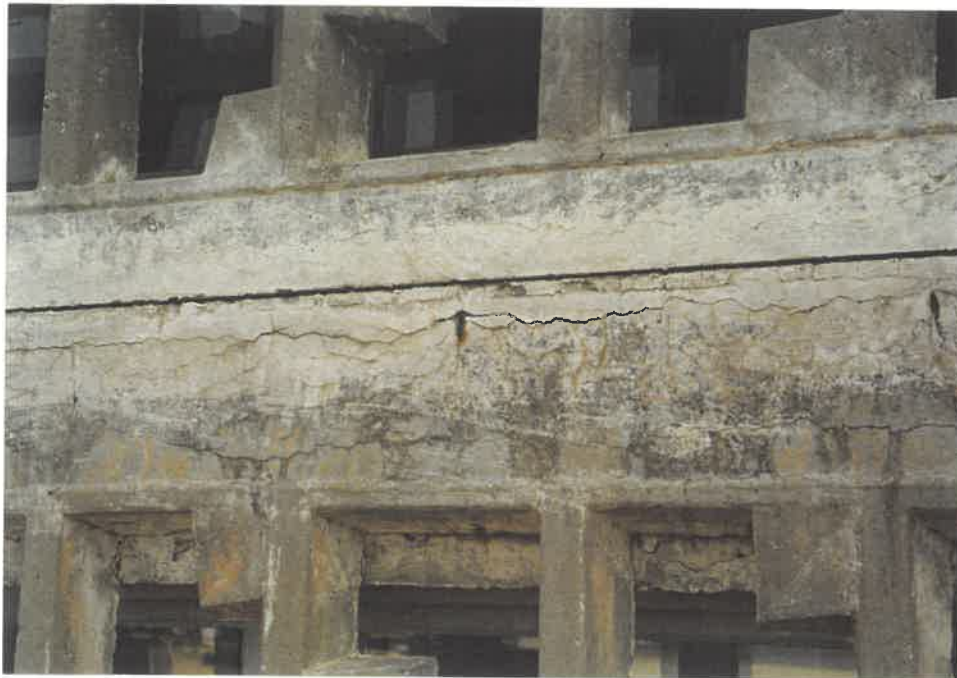
**Bild 5**

Plattenstoß am nördlichen  
Treppenaufgang

Risse und Absprengungen  
am Beton und freiliegende  
korrodierte Bewehrung

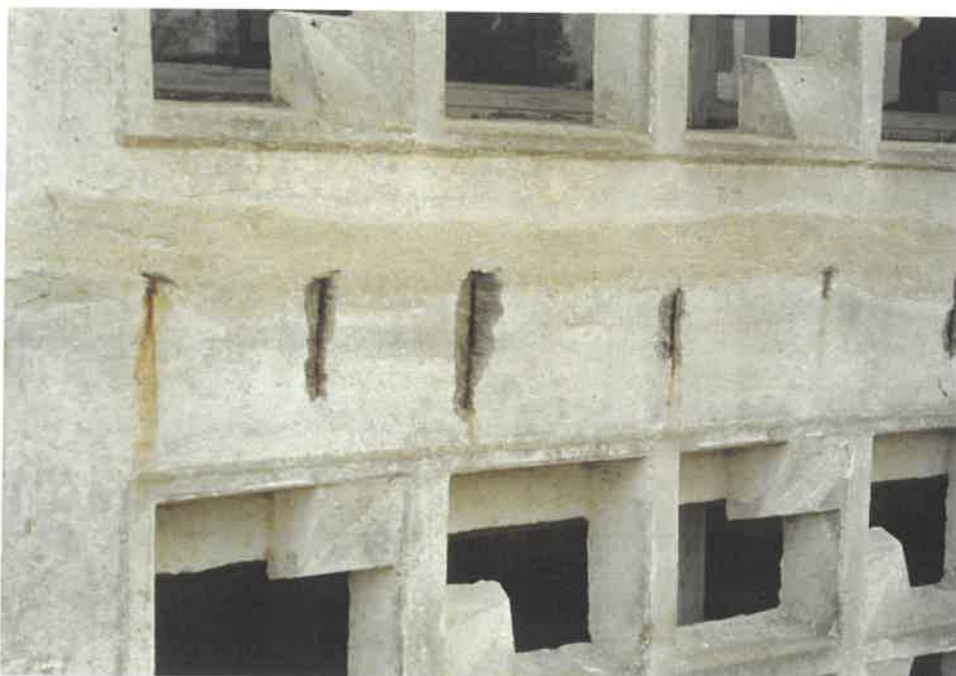
**Bild 6**

freiliegende, massiv  
korrodierte Bewehrung an  
Fassadenelementen,  
Betondeckung beträgt  
nur 2-4 mm

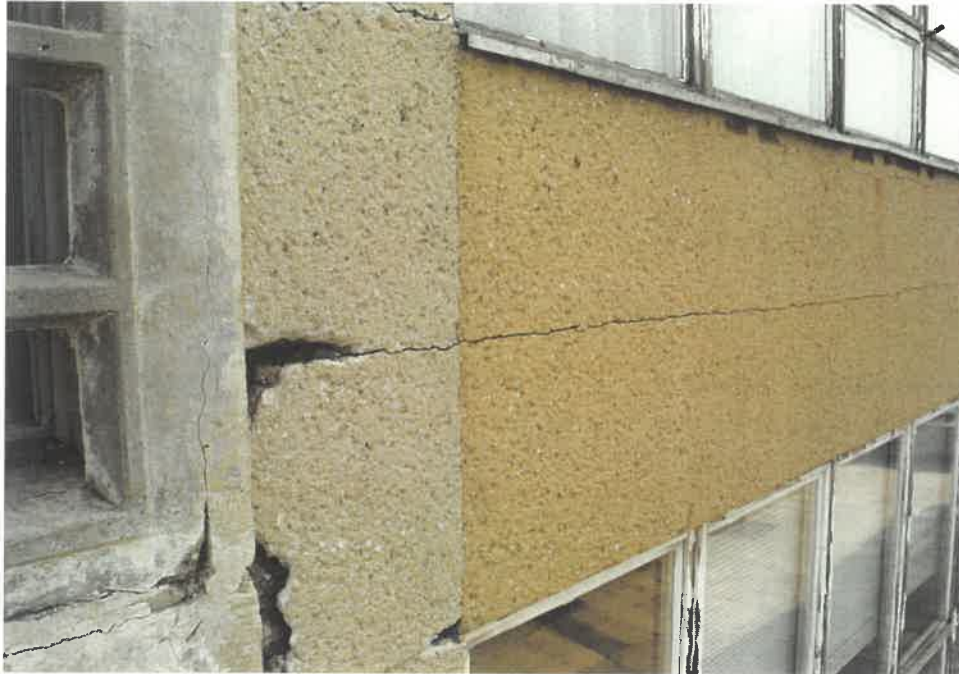
**Bild 7**

Ein typisches, sich wiederholendes Rißbild zeigt sich speziell an der Westfassade. Der überputzte horizontale Plattenstoß zwischen den Geschossen (oberhalb der Geschoßdecke) zeigt einen teilweise durchlaufenden Putzriß (Anlage 4, Bild 7). An den Enden (zu den Treppenhäusern) liegen in Bereichen mit größeren Putzschäden Bewehrungsseisen frei, welche in den Plattenstoß eingelegt wurden. An diesen Stählen sind in einsehbaren Bereichen massive Korrosionserscheinungen festzustellen (Anlage 4, Bild 8).

Westfassade Sekundarschule

Riß horizontal entlang  
eines Plattenstoßes,  
Schäden am Putz und  
an Betonteilen

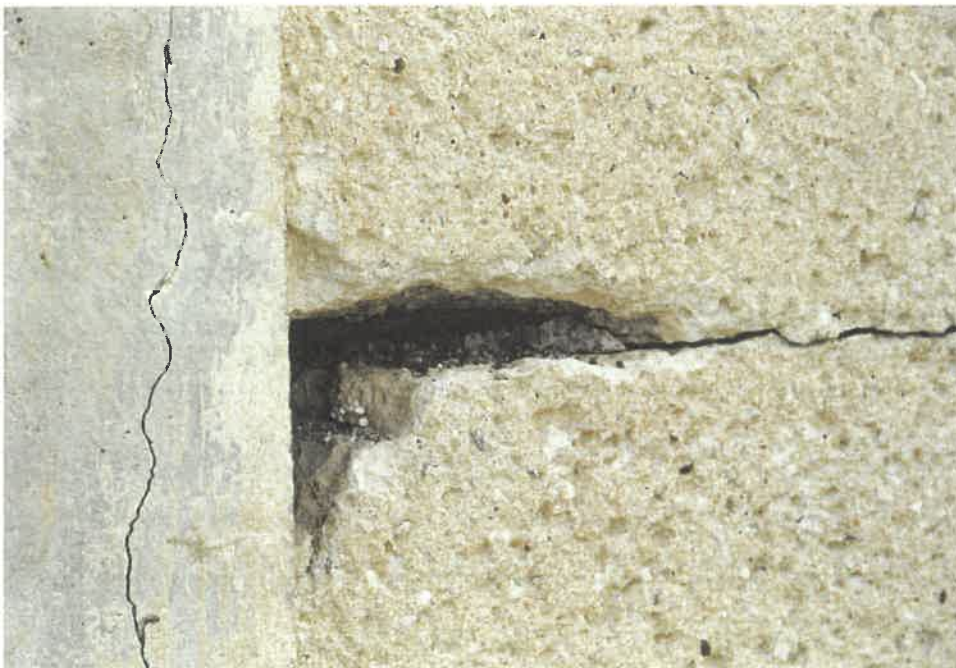
**Bild 8**

Detail zu Bild 7

freiliegender massiv  
korrodierter Stahl in der  
horizontalen Plattenfuge

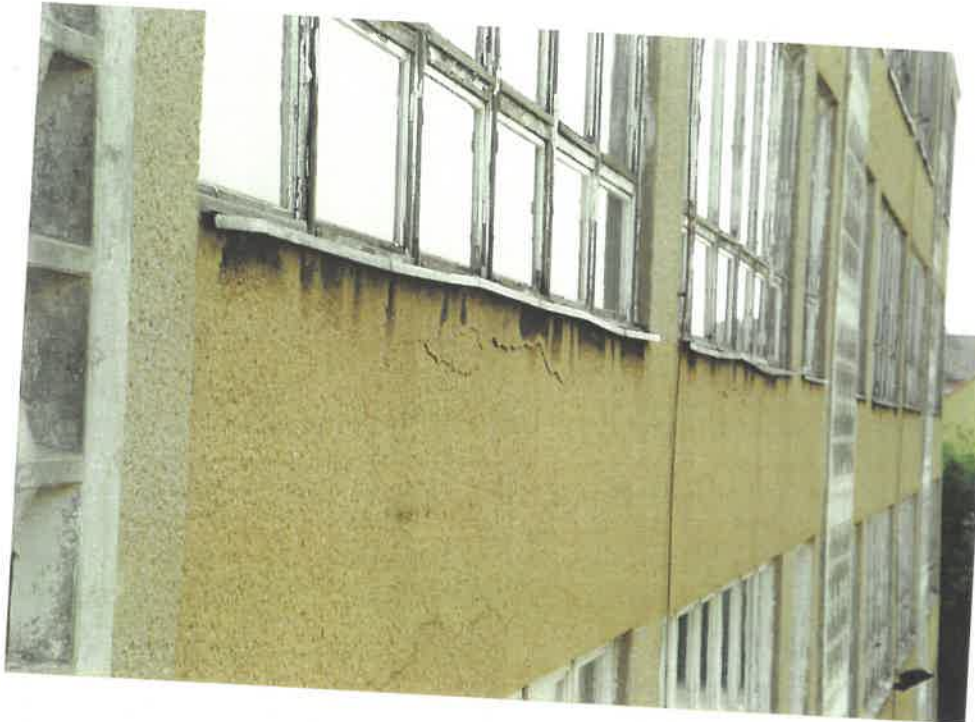
**Bild 9**

Westfassade Sekundarschule

Risse und Hohlstellen im Putz,  
Schäden an den  
Fensterverblechungen und  
Fensterelementen

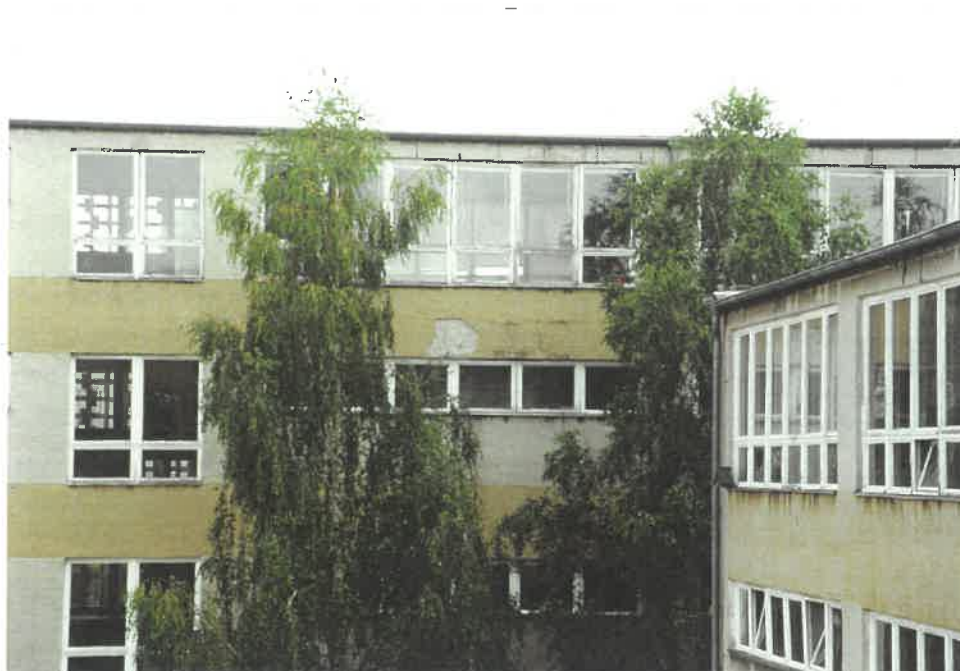
**Bild 10**

An der Westfassade der Grundschule ist im nördlichen Teil zwischen dem 2. und 3. Obergeschoß eine großflächige Putzablösung zu erkennen (Anlage 4, Bild 10). In diesem Fassadenbereich ist mit weiteren Putzschäden zu rechnen, da bedingt durch eindringendes Niederschlagswasser und Frosteinwirkungen Putzflächen abgelöst werden können.

Westfassade der Grundschule

Putzablösung über ca. 1m<sup>2</sup>,  
weitere Hohlstellen zu  
vermuten

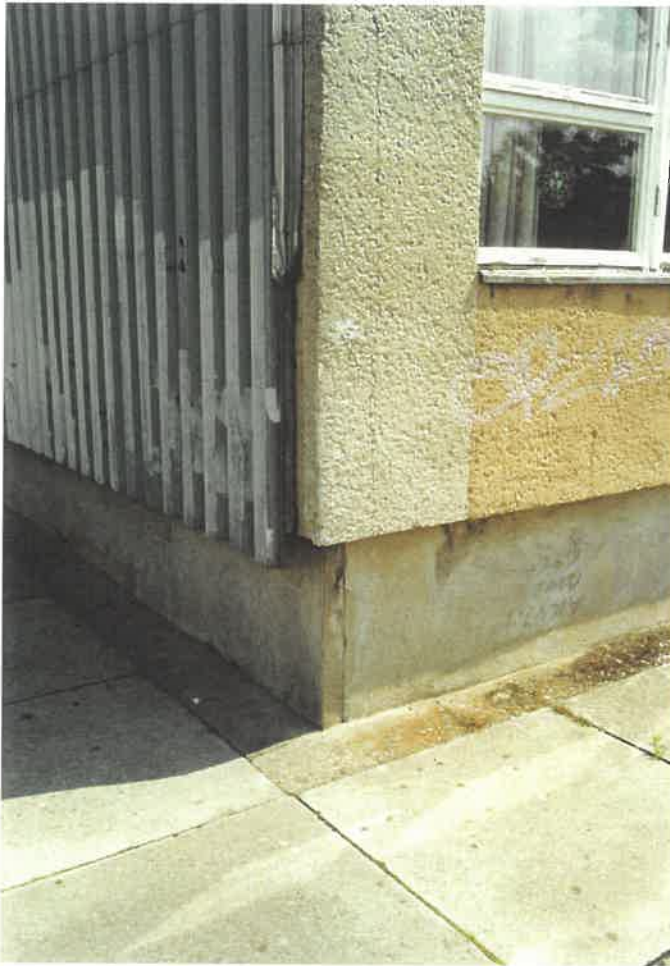
**Bild 11**

6. Die Schäden an den Verblechungen der Giebel (freiliegende scharfkantige Verkleidungsteile) stellen ein hohes Verletzungspotential für die Schüler dar.

Gebäudeaußenecke Sekundarschule

Vertikaler Riß entlang des Plattenstoßes,  
Schäden an der Verblechung des Nordgiebels  
(scharfkantige Ecken stellen ein Verletzungsrisiko  
dar)

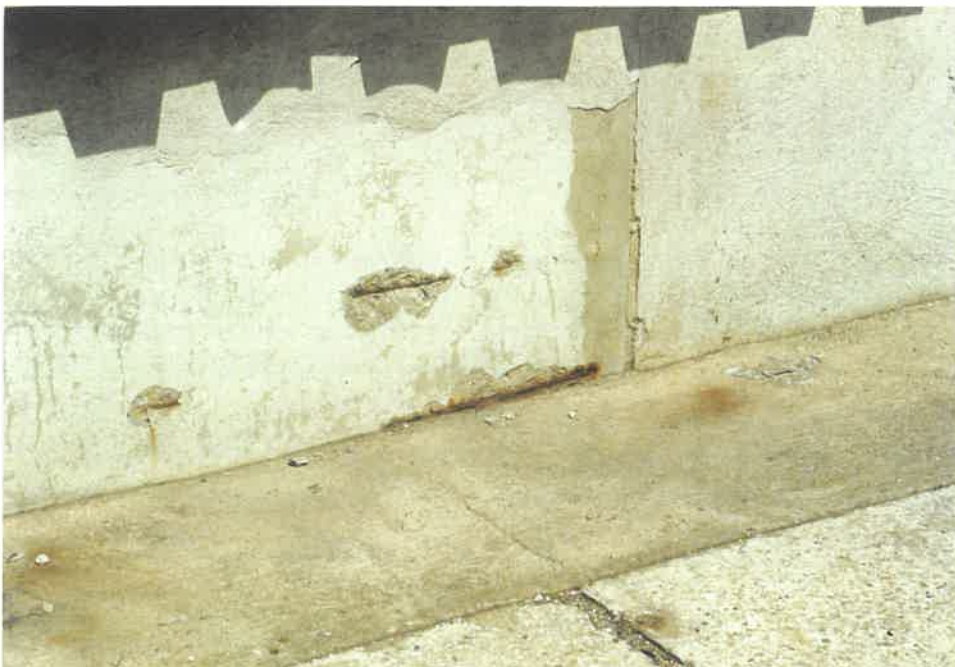
**Bild 12**

Die fensterlosen Giebelwände der Grund- und Sekundarschule sind über die komplette Höhe mit einer Blechverkleidung und einer darunterliegenden Dämmung versehen. Das untere Ende der Blechverkleidung endet in Sockelhöhe des Gebäudes. Jeweils an den unteren Außenecken sind die Verblechungen teilweise erheblich geschädigt. Abstehende scharfkantige Blechteile stellen hier ein erhebliches Verletzungsrisiko für dort umherlaufende Kinder dar (Anlage 4, Bild 12) .

An einzelnen Betonplatten, welche im Sockelbereich verbaut wurden, konnten freiliegende stark korrodierte Bewehrungsseisen vorgefunden werden. Diese Schäden treten nicht symtomatisch an besonderen Stellen, sondern wahllos über den Gebäudekomplex verteilt auf (Anlage 4, Bild 12).

Sockelbereich Südgiebel der  
Sekundarschule

Schäden an der Beton-  
oberfläche und im Bereich des  
Plattenstoßes,  
freiliegende massiv  
korrodierte Bewehrung  
verbunden mit Beton-  
absprengungen,  
Betondeckung unzureichend

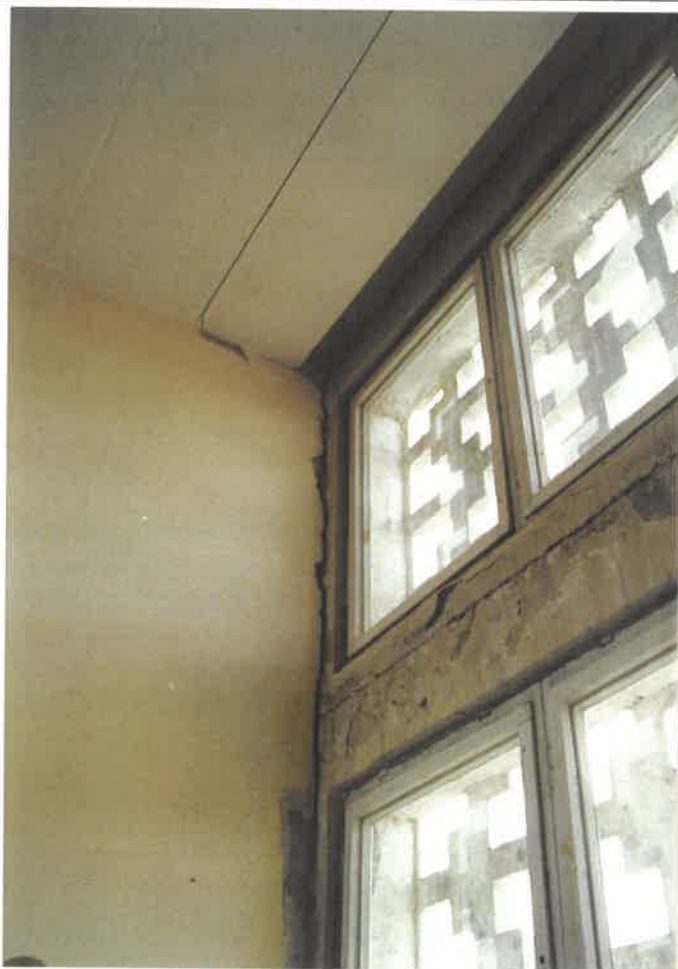
**Bild 13**

Vor den Treppenhäusern, d. h. jeweils an drei Treppenaufgängen an der Ost- und Westfassade befinden sich außen am Gebäude vorgehängte Betonelemente, an welchen die Fenster befestigt sind. Bei diesen relativ fein gegliederten Betonteilen konnten an den drei Treppenhausaufgängen auf der Westseite der Sekundarschule massive Schäden erkannt werden. Die insgesamt acht übereinander angeordneten Betonteile zeigen auf Grund von bis zu 3 cm breiten vertikalen Spalten zwischen Querwand und Fassadenelement die Tendenz, sich nach außen zu bewegen. Diese Risse sind an den oberen 3 bis 4 Platten am stärksten ausgebildet (Anlage 4, Bild 13).

nördlicher Treppenaufgang,  
Westfassade Sekundarschule

Schadens- und Rißbild im Anschlußbereich  
Decke-Fassadenelemente-Querwand,  
1. Deckenelement und die vorgesetzten  
Platten bewegen sich nach außen

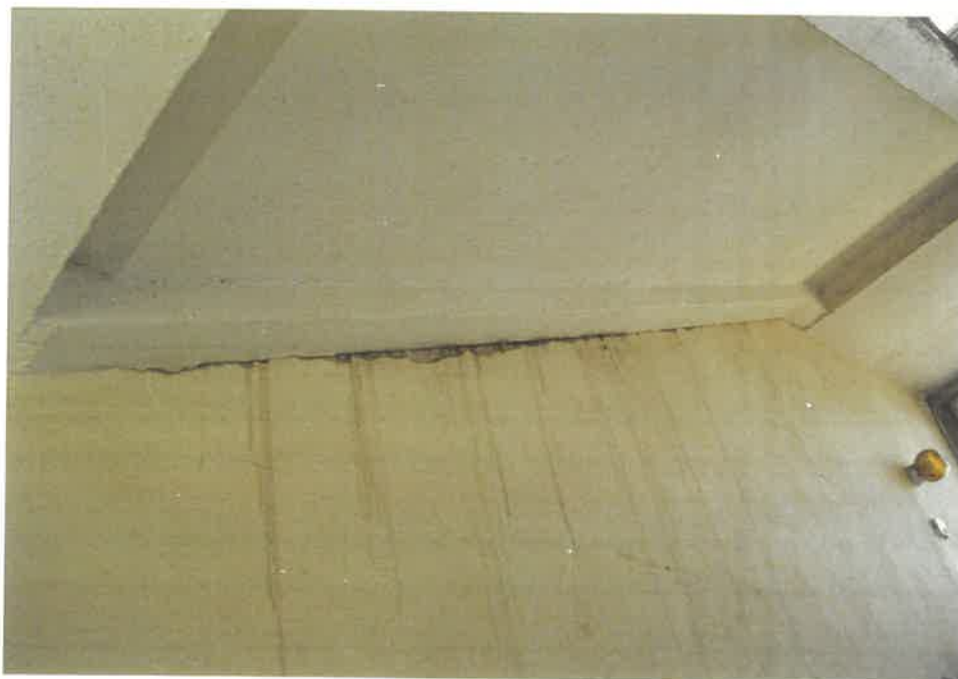
**Bild 14**

Bedingt durch Temperatureinflüsse und insbesondere den Eintrag von Verkehrslasten übertragen sich Bewegungen der Treppenläufe in die längs angrenzende Treppenhauswand bzw. den direkt an den Treppenlauf herangeführten Putz und führen zu teilweise erheblichen Putzablösungen oberhalb und unterhalb der Treppenläufe. Auch bei diesem Schadensbild liegt die Ursache bei einer nicht konsequent durchdachten Detaillösung des Anschlußpunktes (Anlage 4, Bild 14).

Treppenlauf,  
Ansicht von unten

Putzschäden im  
Anschlußbereich  
zur Querwand

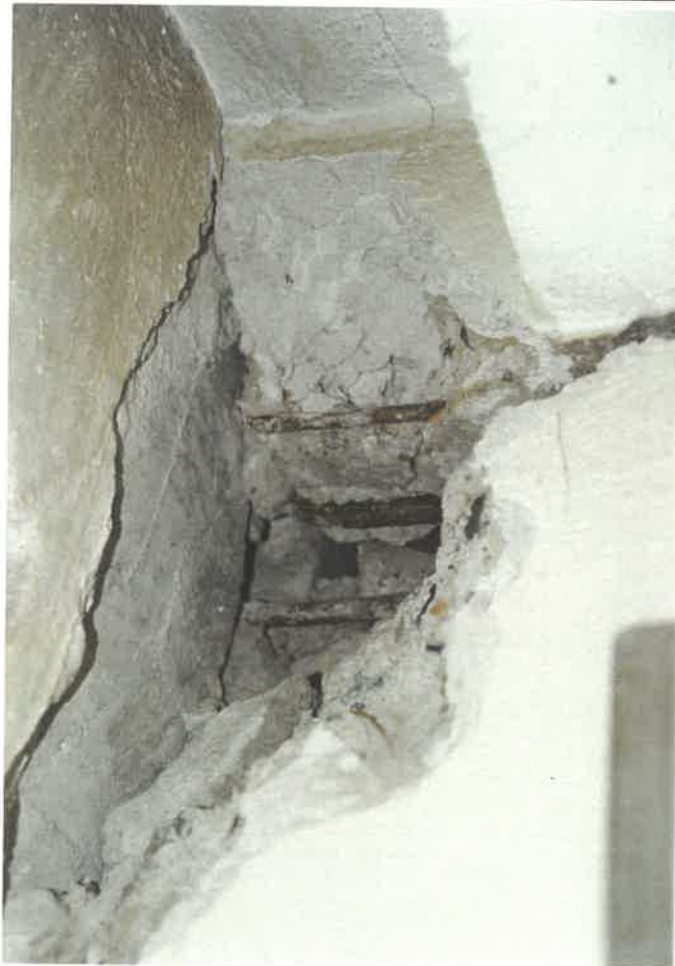
**Bild 15**

Durch stichprobenartige Freilegung der Anschlußbewehrung (Rückverankerung) der Betonelemente, an zwei Stellen im oberen Treppenhausbereich des nördlichen Aufganges, wurde festgestellt, daß diese einen eingeschränkten Haftverbund zum Beton der Treppenhausquerwände aufweisen. Die eingebauten Stähle sind nicht gerippt und oberflächlich korrodiert. Hier sind die (neben anderen Ursachen) möglichen Gründe der massiven Elementerverschiebungen zu suchen. Die Sachlage ist in der Fotodokumentation (Anlage 4, Bilder 15 und 16) festgehalten.

Detail, nördliches Treppenhaus der Sekundarschule, Anschluß Deckenplatte-Treppenhausquerwand-Fassadenelement

Schäden an der Rückverankerung der Fassadenelemente, oberflächlich korrodierter ungerippter Stahl in der Treppenhausquerwand, offensichtlich eingeschränkter Haftverbund

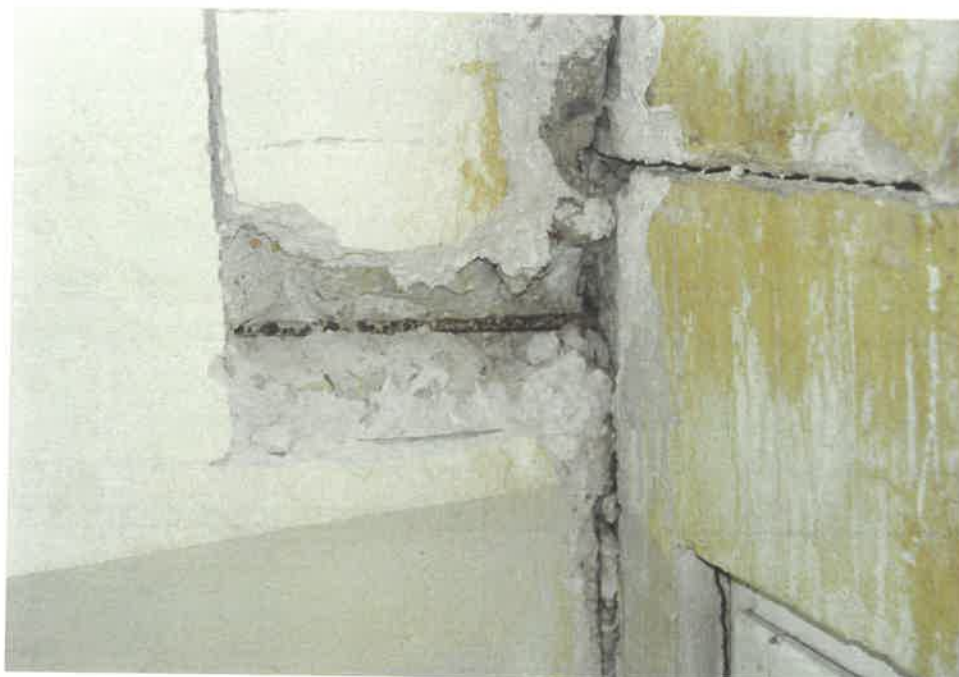
**Bild 16**

Als Beispiel kann hier das Fugenbild der horizontalen Plattenstöße an den vorgesetzten Fassadenelementen beschrieben werden. Die Platten stoßen hier ohne Ausbildung einer Bewegungsfuge oder einer dauerelastischen Dichtung aufeinander. Dies hat zur Folge, daß bedingt durch Temperaturschwankungen und dadurch hervorgerufene Bauteilbewegungen sich der Mörtel bzw. Verstrich aus den Fugen löst. Die Spalten in den Plattenstößen ermöglichen teilweise einen Durchblick nach außen (Spaltmaße bis 1 cm). Bei Schlagregenbeanspruchungen dringt Niederschlagswasser durch diese Fugen und Spalten in den Baukörper ein, was durch zahlreiche Wasserlaufspuren belegt wird. Desweiteren bilden diese offenen Fugen extreme Wärmebrücken, wodurch in der kalten Jahreszeit große Mengen an Heizenergie verloren gehen (Anlage 4, Bild 16) .

Detail, nördliches Treppenhaus der Sekundarschule

Rückverankerung der Fassadenelemente oberflächlich korrodiert, Haftverbund stark eingeschränkt

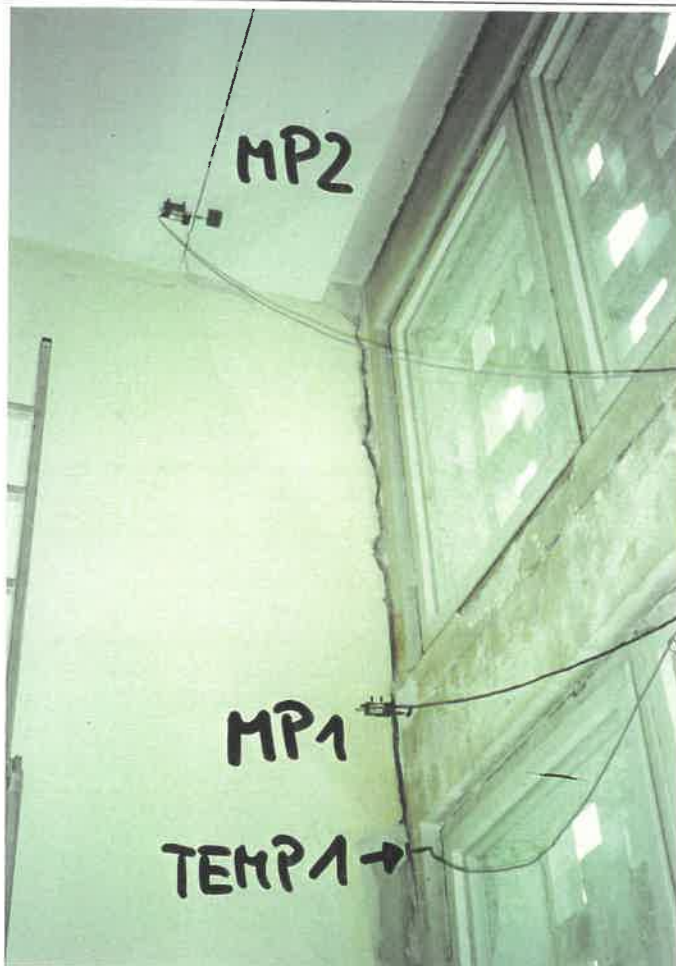
**Bild 17**

Tageszeitlich bedingte Temperaturschwankungen der Außentemperatur von bis zu 35 K (Tag-Nacht-Zyklus) und Temperaturunterschiede von bis zu 7 K im Bauteilstoß (tageszeitlich) bewirken oszillierende Rißbewegungen von bis zu 0,60 mm beim Riß MP 1. Der beobachtete Riß zeigt im Meßzeitraum keinen kontinuierlichen Trend in der Veränderung der Rißweite. Bei den Rissen MP 2 und MP 3 liegen die Rißbewegungen bei Maximalwerten im Mittel von etwa 0,09 mm. Hierbei konnte jedoch festgestellt werden, daß bei extremen Temperaturdifferenzen (z. B. am 14.08.2001) eine Rißbewegung von 0,20 mm beim Riß MP 2 aufgezeichnet wurde. Auch diese Risse MP 2 und MP 3 zeigen über den Meßzeitraum keinem kontinuierlichen Zuwachs, sondern folgen stets dem Temperaturverlauf.

nördlicher Treppenaufgang Sekundarschule

Lage der Rißmeßstellen MP1 und MP2  
und des Temperaturfühlers Temp1 im Bauteil

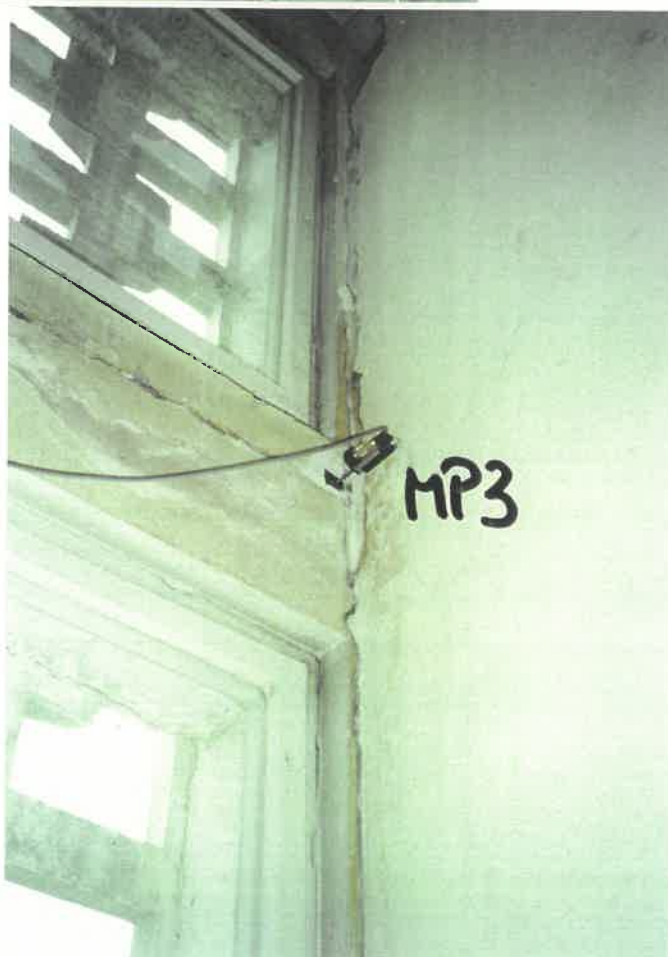
**Bild 18**

Sekundarschule, nördlicher  
Treppenaufgang

Lage der Rißmeßstelle MP 3

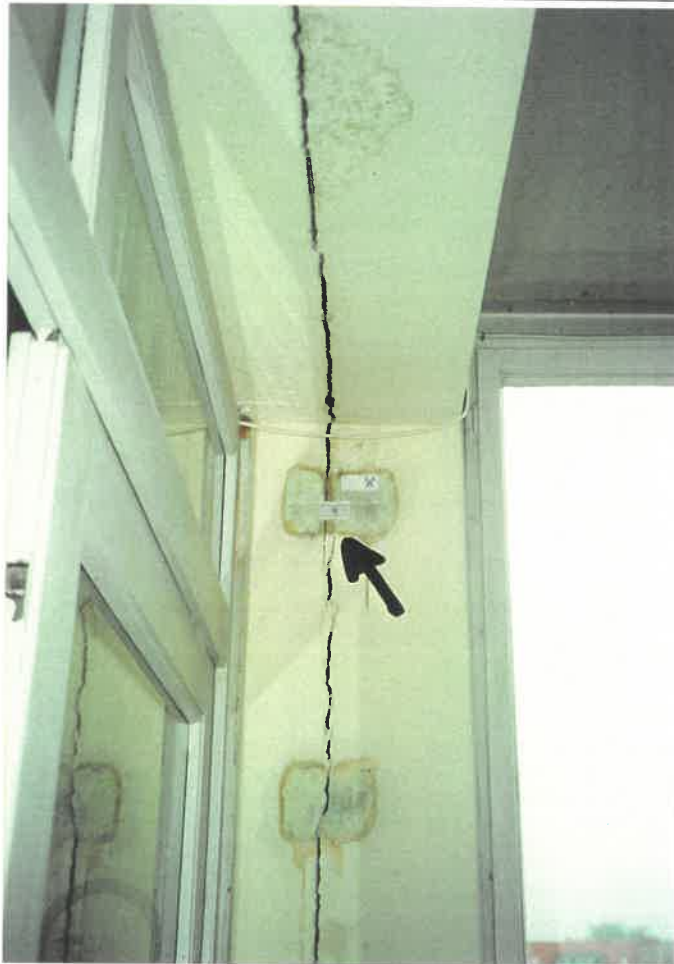
**Bild 19**

Nach Auswertung der Ablesewerte an den Rißmonitoren konnte festgestellt werden, das lediglich bei den Rissen 3 und 9 größere Bewegungen erkennbar waren. Bei der Rißmarke RM 3 wurden die Gebäudetrennfuge zwischen Sekundarschule und Verbindungsbau an einer Außenwand beobachtet. Die deutlichen Bauteilbewegungen traten ein, als Ende August der Wetterumschwung zu verzeichnen war. Die sinkenden Außentemperaturen bewirkten die festgestellte Rißverkleinerung. Die Rißweitenänderung des Risses RM 9, welcher auf der Wetterseite des Anschlußbereiches Wand / Decke im 3.OG liegt, wurde gleichfalls durch den Witterungsumschwung bedingt.

Sekundarschule  
Gebäudetrennfuge im Flur

Riß RM 3

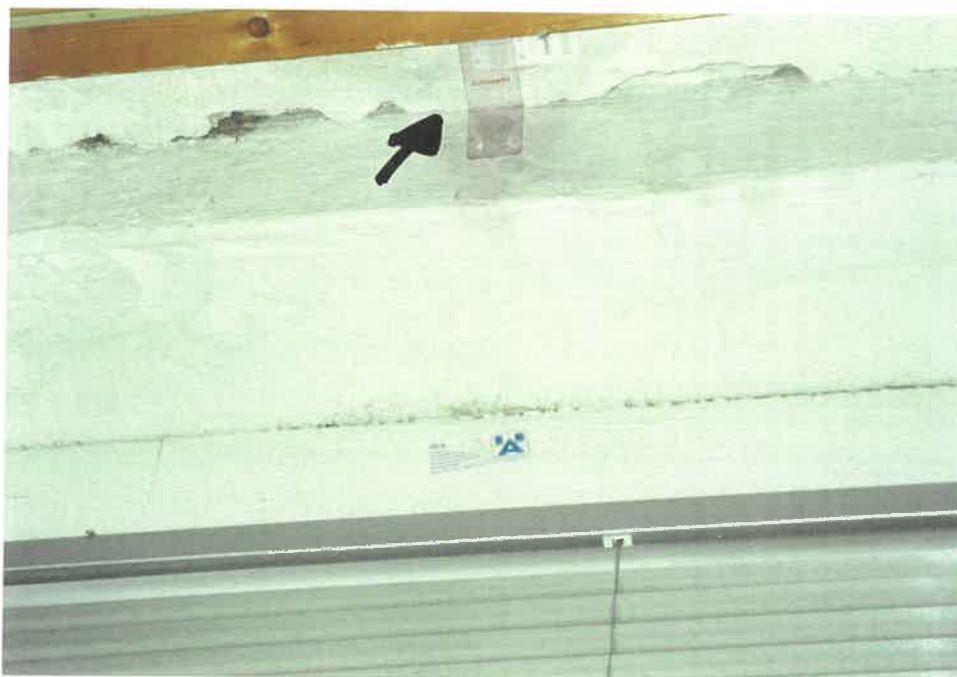
**Bild 20**

Ein weiterer markanter und sich an gleichartigen Bauteilen wiederholender Riß im Plattenstoßbereich ist an Übergängen von Außenwandelementen und Deckenplatten festzustellen (Anlage 4, Bild 20). Auch bei dieser Art Rissen kann festgestellt werden, daß die größten Rißbreiten in den Obergeschossen und insbesondere im Anschlußpunkt der Dachdecke zu finden sind.

Anschlußbereich Wand/Decke  
im 3. Ober-geschoß Raum  
201

Riß RM 9

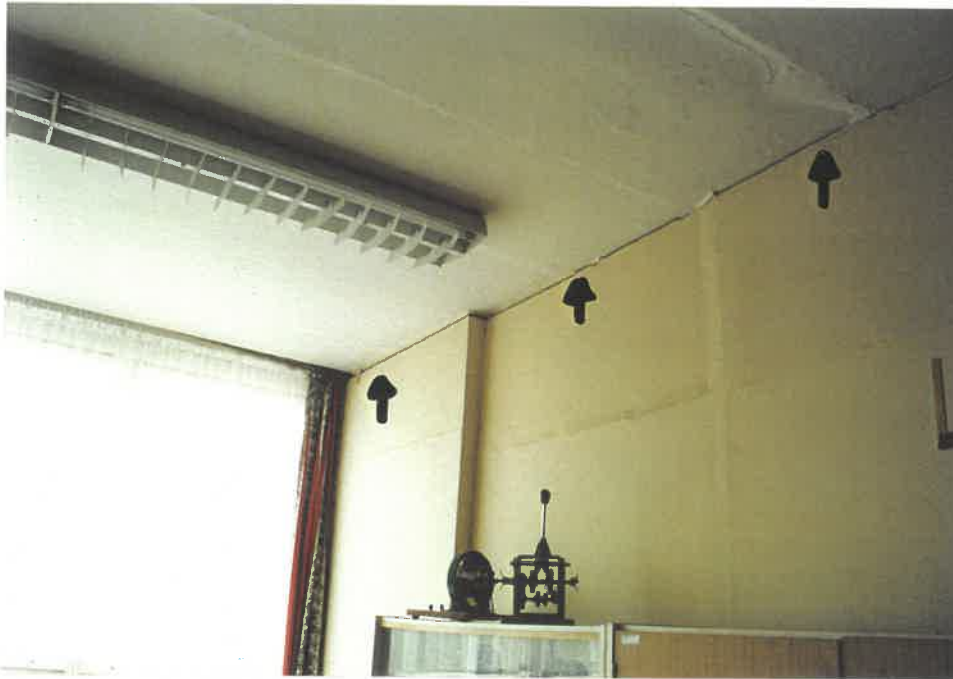
**Bild 21**

Desweiteren wurden die Rißbildungen (Anlage 4, Bild 21 / 22) an einer Trennwand im Vorbereitungsraum Physik zwischen den Unterrichtsräumen 212 und 213 betrachtet. Die Ursachen für diese Deckenverformungen sind bei einer nicht zulässigen mittigen Belastung der Decke zu suchen. In Feldmitte der in Querrichtung spannenden Deckenelemente (Linienlast in Feldmitte = ungünstigster Belastungsfall) wurde eine mit Trockenbauelementen beplankte Trennwand eingebaut. Längs dieser Wand wurden beiderseits Schränke, in denen schwere Unterrichtsmaterialien aufbewahrt werden, angeordnet.

Vorbereitungsräume  
Sekundarschule zwischen  
den Räumen 212/213

Risse im Anschlußbereich  
Trennwand/Decke verursacht  
durch Durchbiegung der  
unteren Geschoßdecke

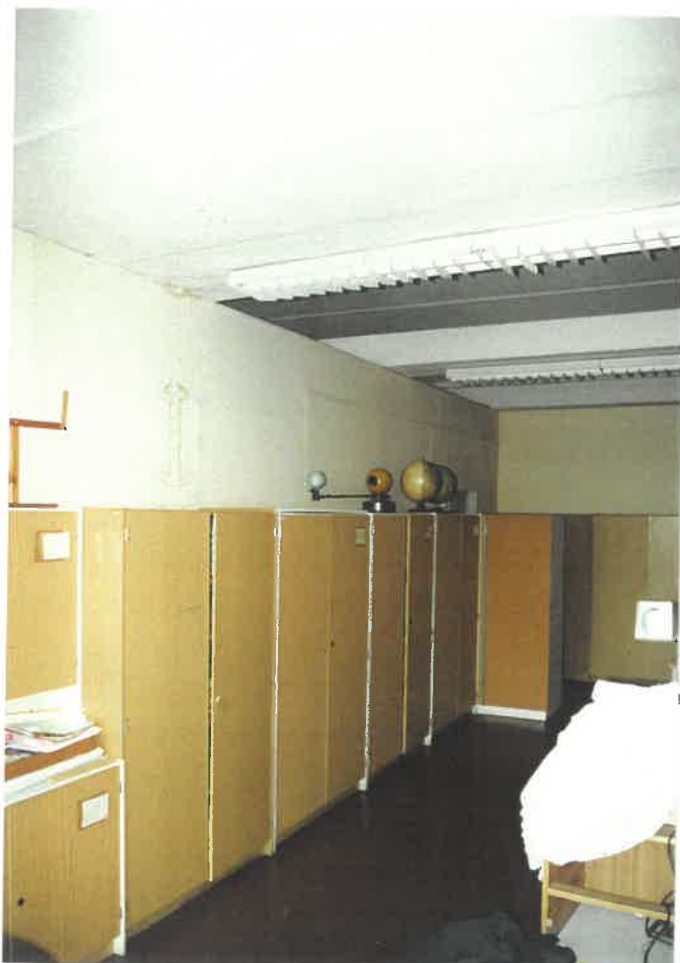
**Bild 22**

Belastung der Geschoßdecke im  
Vorbereitungsraum zwischen den  
Unterrichtsräumen 212/213 durch schwere  
Schränke in Feldmitte der Deckenelemente
