**Lustgartenmauer
Konzept**

Präsentation im
Ausschuss für
Stadtentwicklung,
Bauen, Stadtgrün
und Mobilität
18.01.2024

Lustgartenmauer Dessau

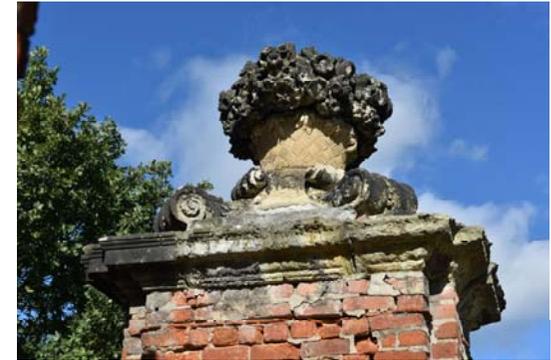
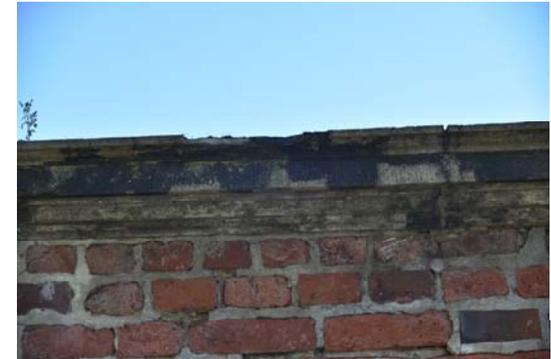
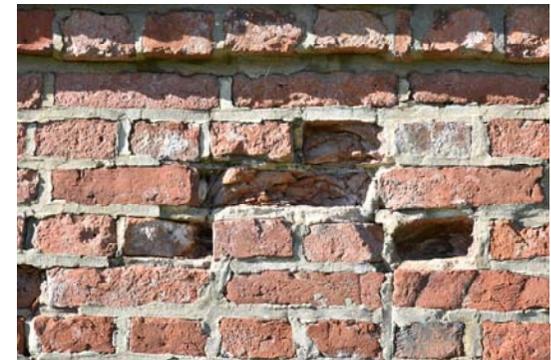
Schadenssituation:

- Deutliche Neigung der Pfeiler nach Ost; Mauerwerksrisse im Nordpfeiler
- Rückwitterung der Ziegel und des Natursteins
- fehlerhafter Fugenmörtel, unsachgemäße Neuverfugung
- Belastung durch starke Feuchtebelastung
- Korrodierte Eisenklammern Naturstein
- Schadhafte Putze und Graffiti
- Biogener Bewuchs

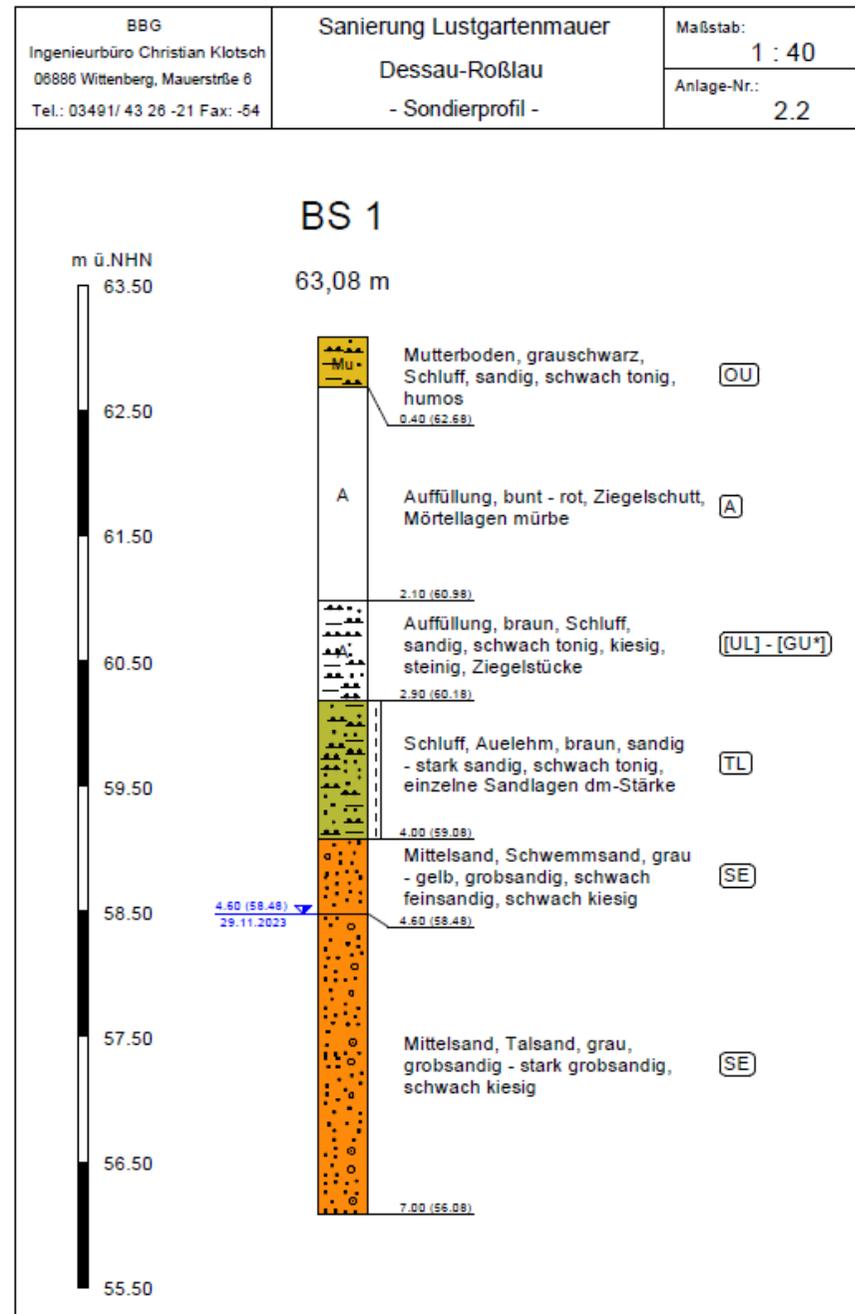
Aktueller Zustand - Baugrund

- Mauerwerksfundament bis zur Endtiefe von ca. 1,40 m- 1,65 m
- Ausreichend tragfähiger Baugrund ab ca. 4,4 – 4,5 m Tiefe
- Vermutlich Gründung der Mauer auf Auelehm

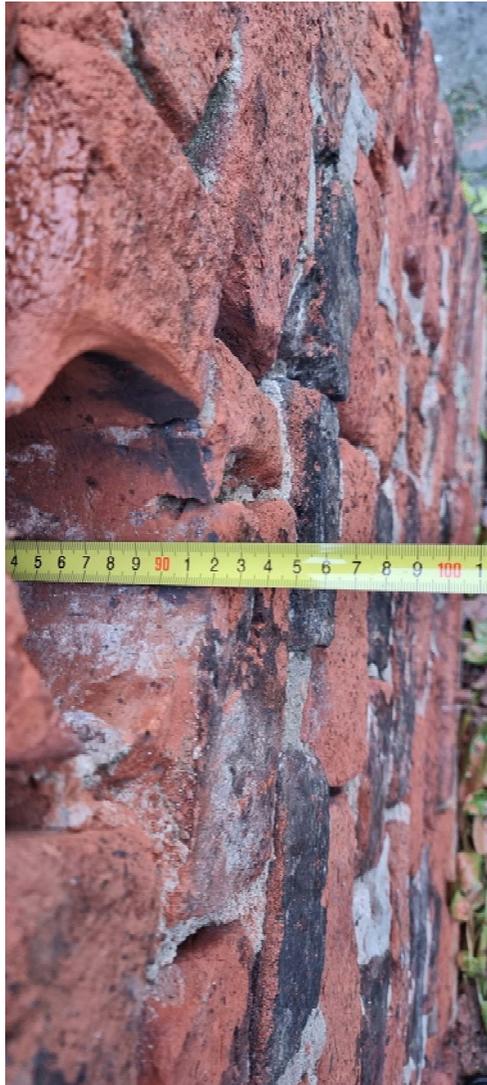
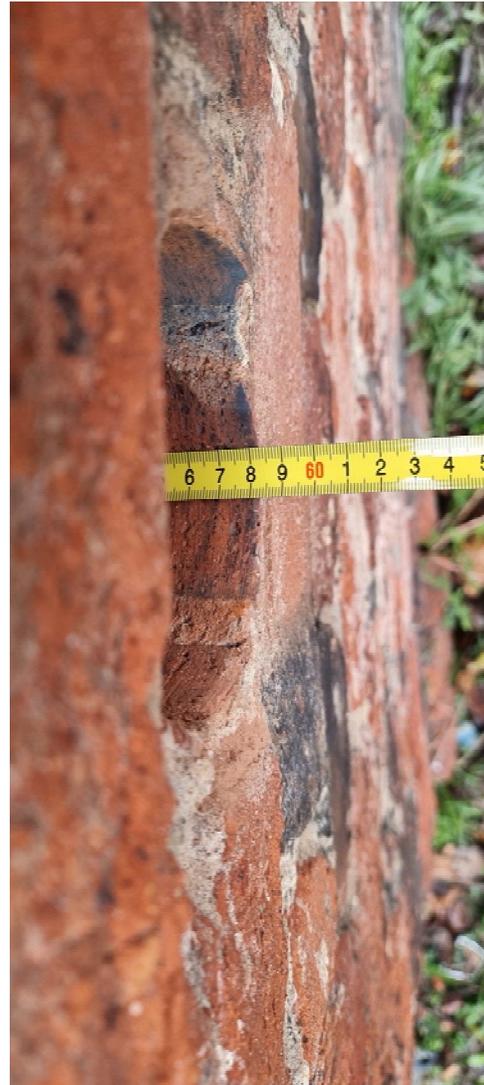
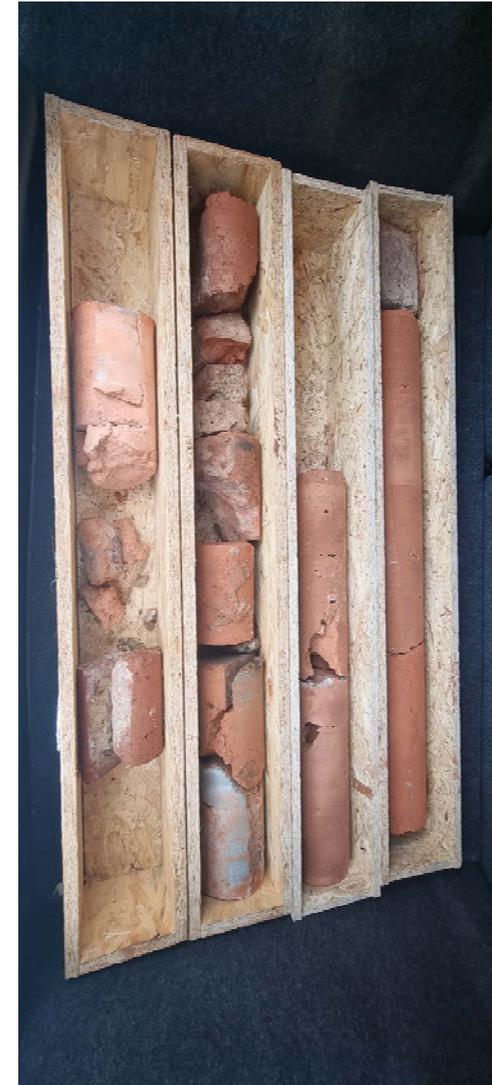
Aktueller Zustand - Kernbohrung

Bohrkernentnahme im Dezember 2023, Kernerkenntnis: zweischalige Mauer mit Zwischenraum

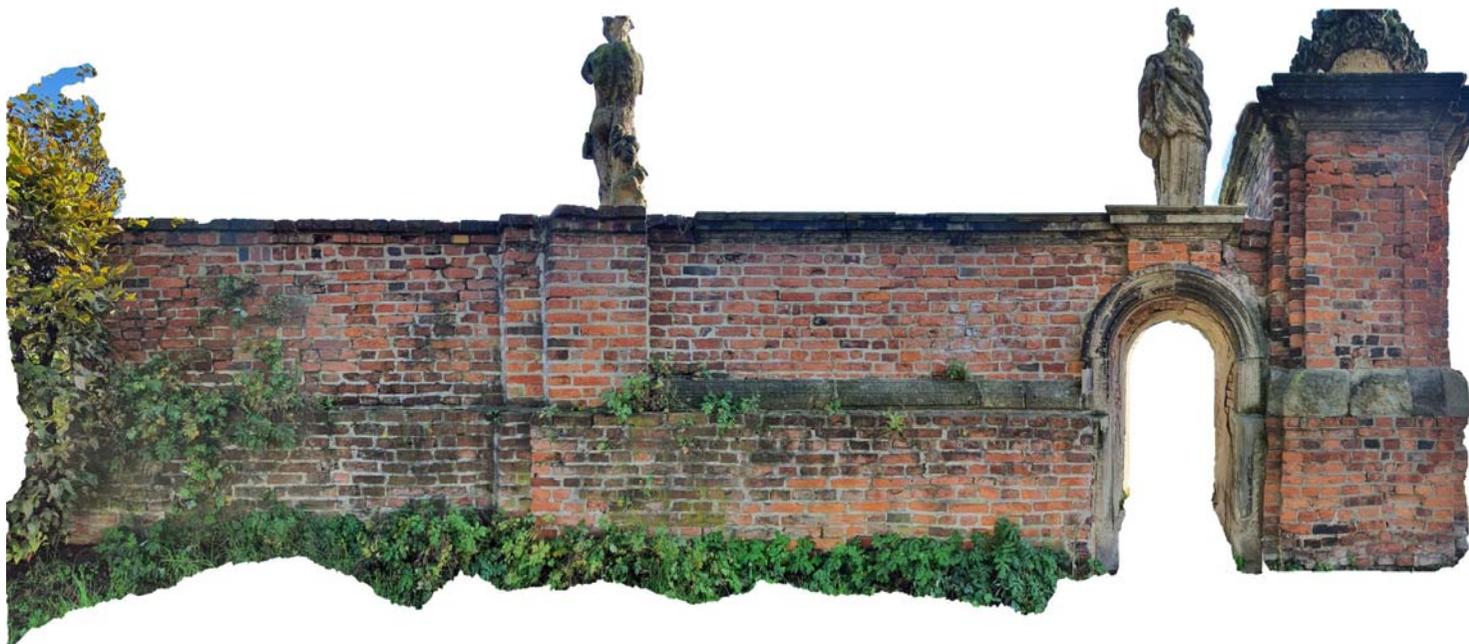
Schadhafte Putze und Fugen

- Mörtelanalysen
- Kategorisierung der Schäden – Ableitung Maßnahmen
- Konservierung, Restaurierung beschädigter Putze
