# Lustgartenmauer Dessau

Voruntersuchungen für die Erstellung eines Sanierungskonzeptes

Zustand Dezember 2023

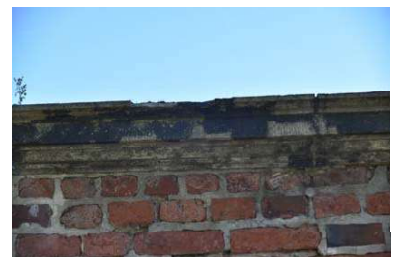
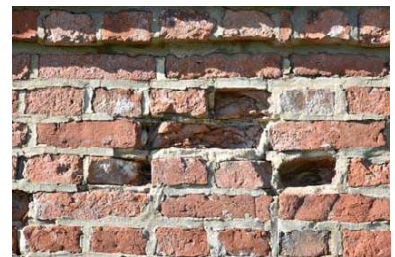
- Deutliche Neigung der Pfeiler nach Ost; Mauerwerksrisse im Nordpfeiler
- Rückwitterung der Ziegel und des Natursteins
- fehlerhafter Fugenmörtel, unsachgemäße Neuverfugung
- Belastung durch starke Feuchtebelastung
- Korrodierte Eisenklammern Naturstein
- Schadhafte Putze und Graffiti
- Biogener Bewuchs

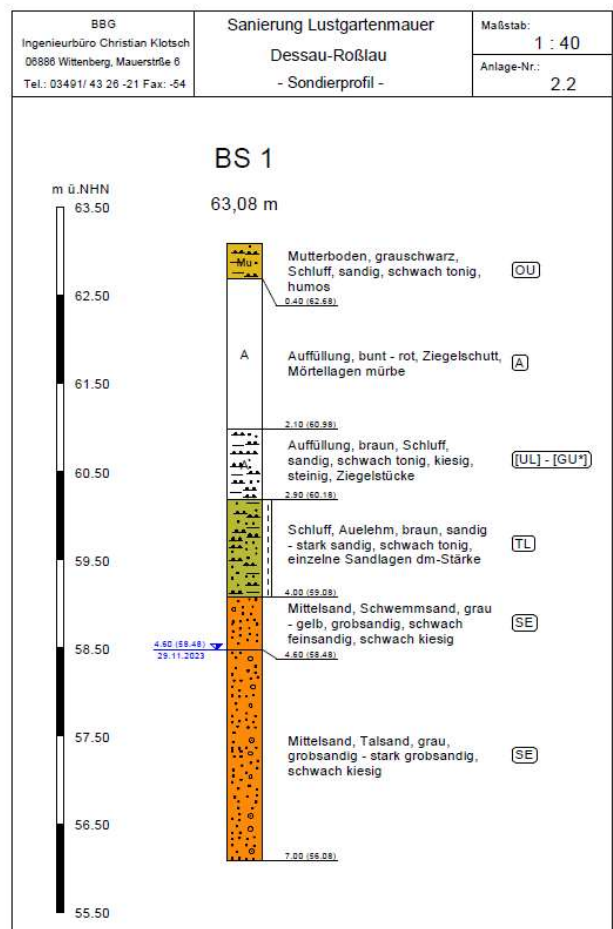
- Mauerwerksfundament bis zur Endtiefe von ca. 1,40 m- 1,65 m
- Ausreichend tragfähiger Baugrund ab ca. 4,4 – 4,5 m Tiefe
- Vermutlich Gründung der Mauer auf Auelehm

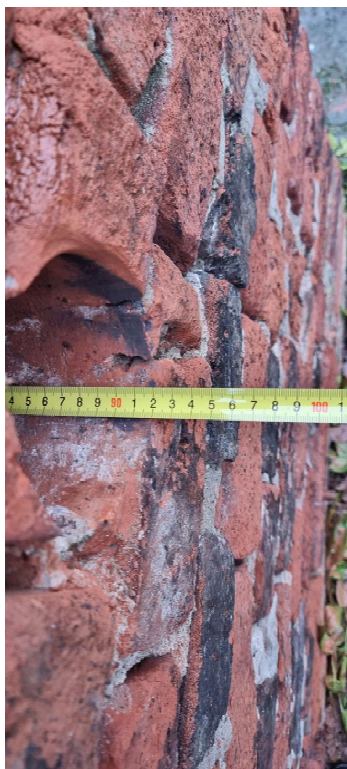
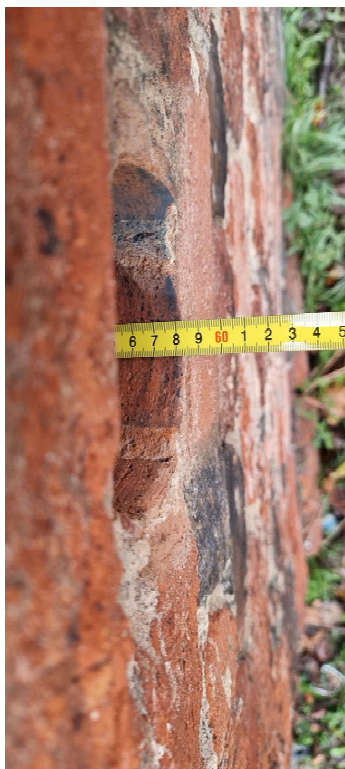
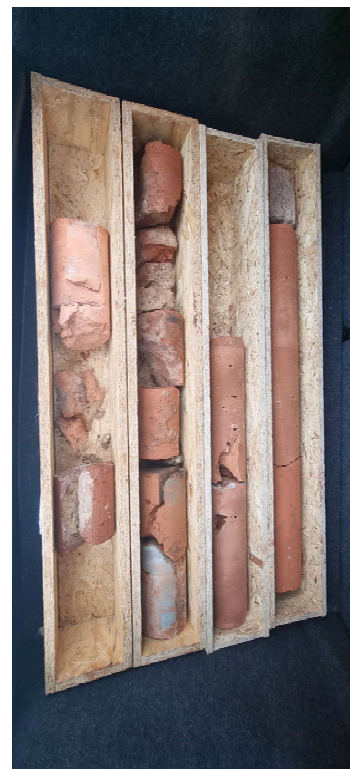
Bohrkernentnahme im Dezember 2023, Kernerkenntnis: zweischalige Mauer mit Zwischenraum

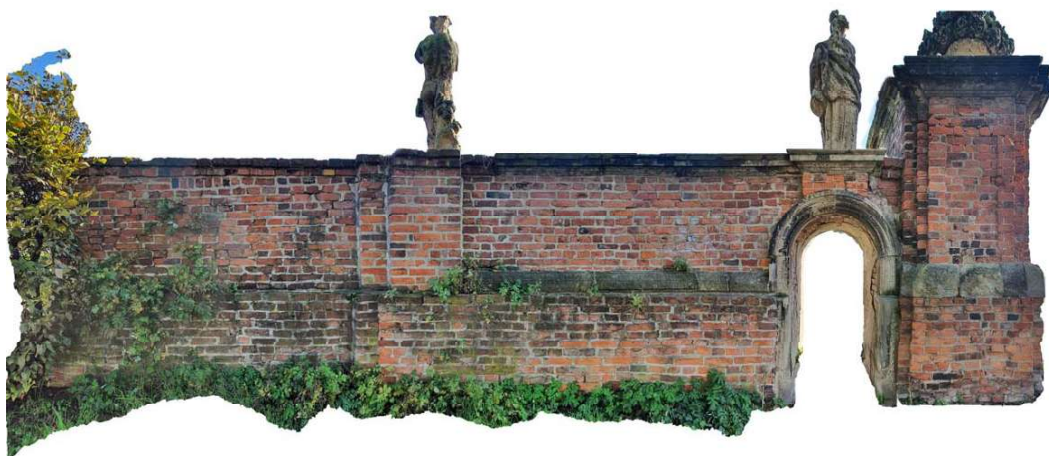
Schadhafte Putze und Fugen

- Mörtelanalysen
- Kategorisierung der Schäden – Ableitung Maßnahmen
- Konservierung, Restaurierung beschädigter Putze
