## Erneuerung Holzterrassen (Fluchtweg) am Anhaltinischen Berufschulzentrum

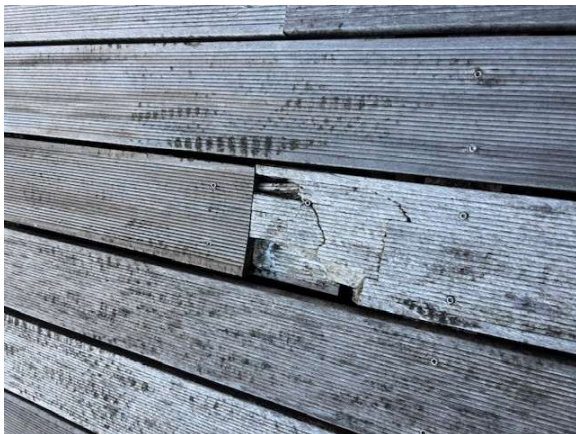
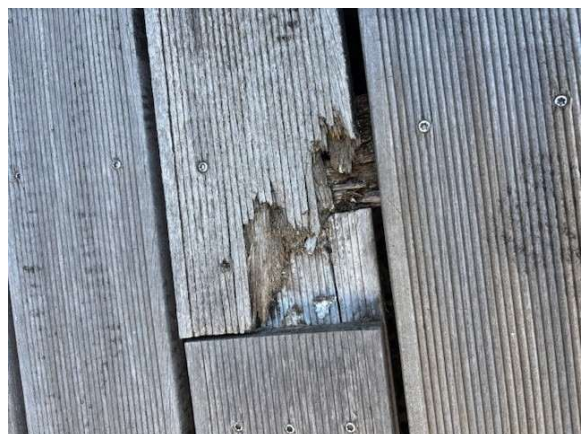
Beschädigung Holzdielung

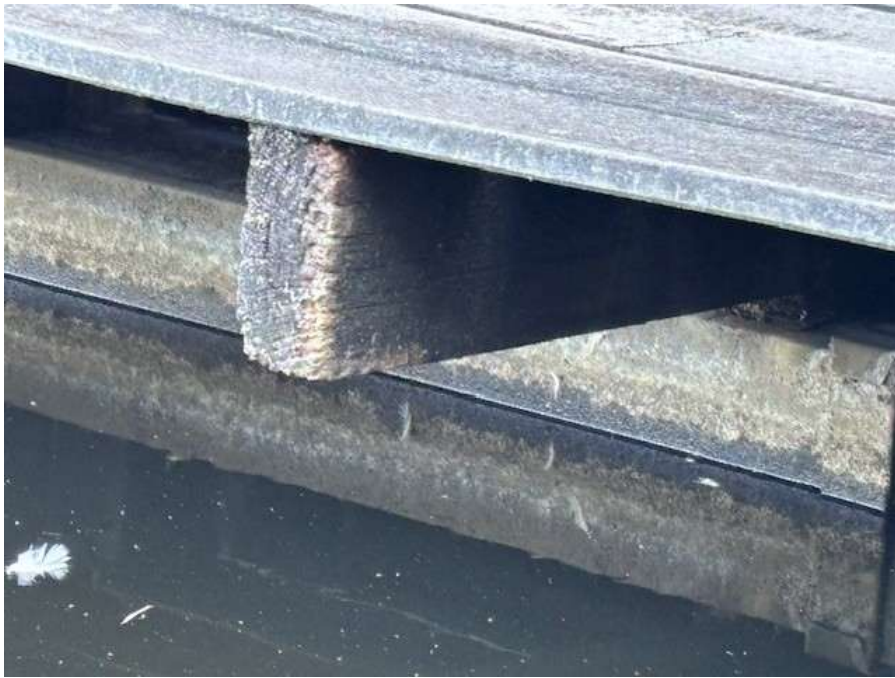
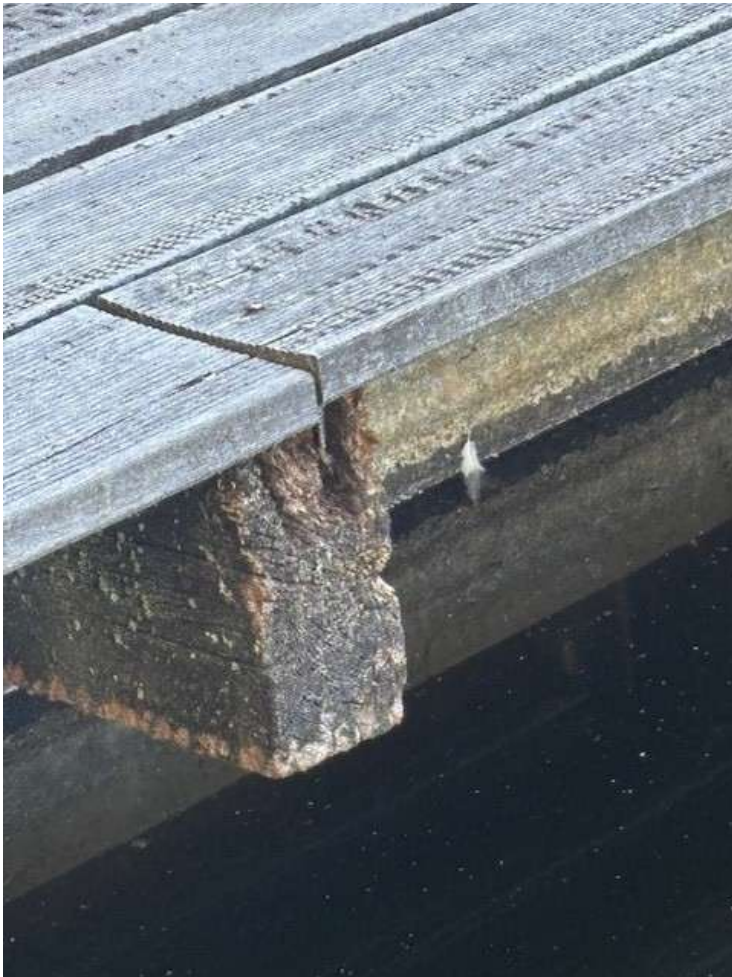
Beschädigung Holzunterkonstruktion

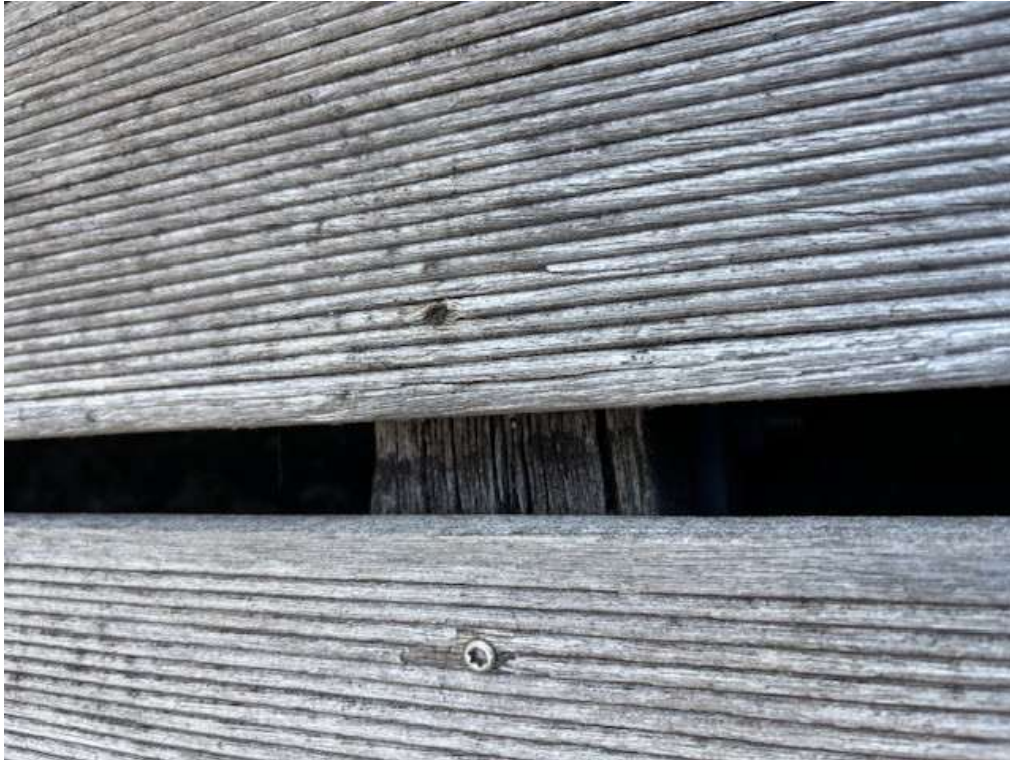
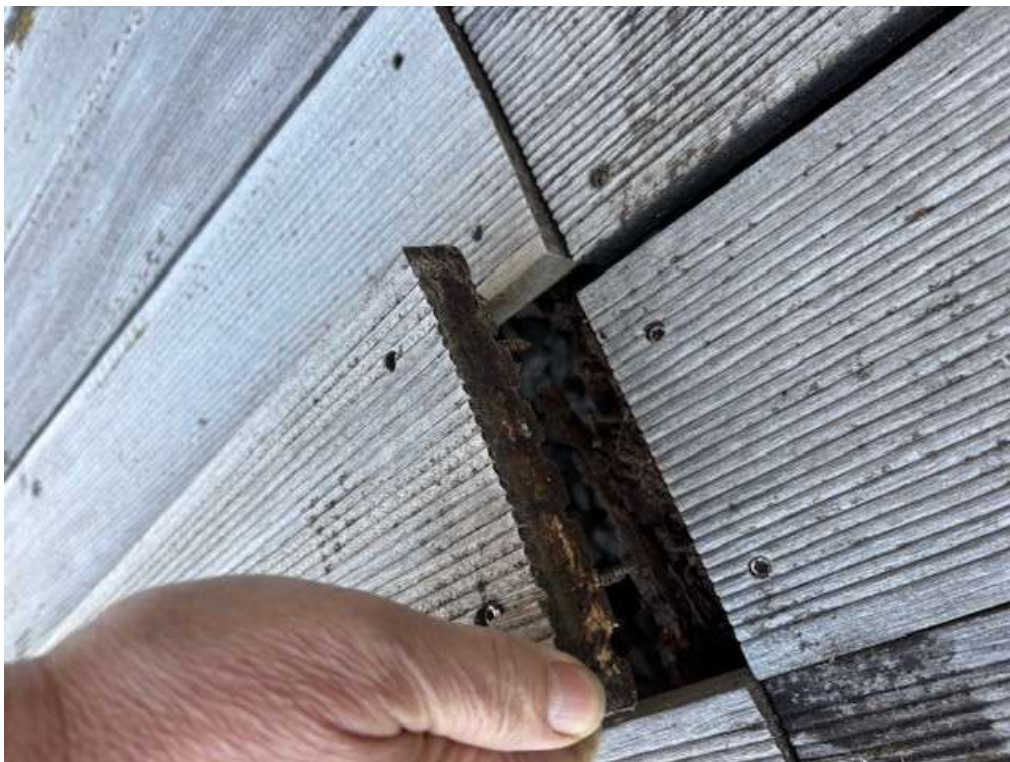
Beschädigung Holzunterkonstruktion und Dielung
