## Abschließende Gefahrenbeurteilung für Schutzgüter

**Objekt** : Golfplatz Dessau

**Baumaßnahme** : Umbau der ehemaligen Hugo-Junkers-Kaserne

**Bearbeitungsumfang** : Bewertung von Kontaminationsverdachtsflächen  
KF 1.2, KF 103 und KVF 7

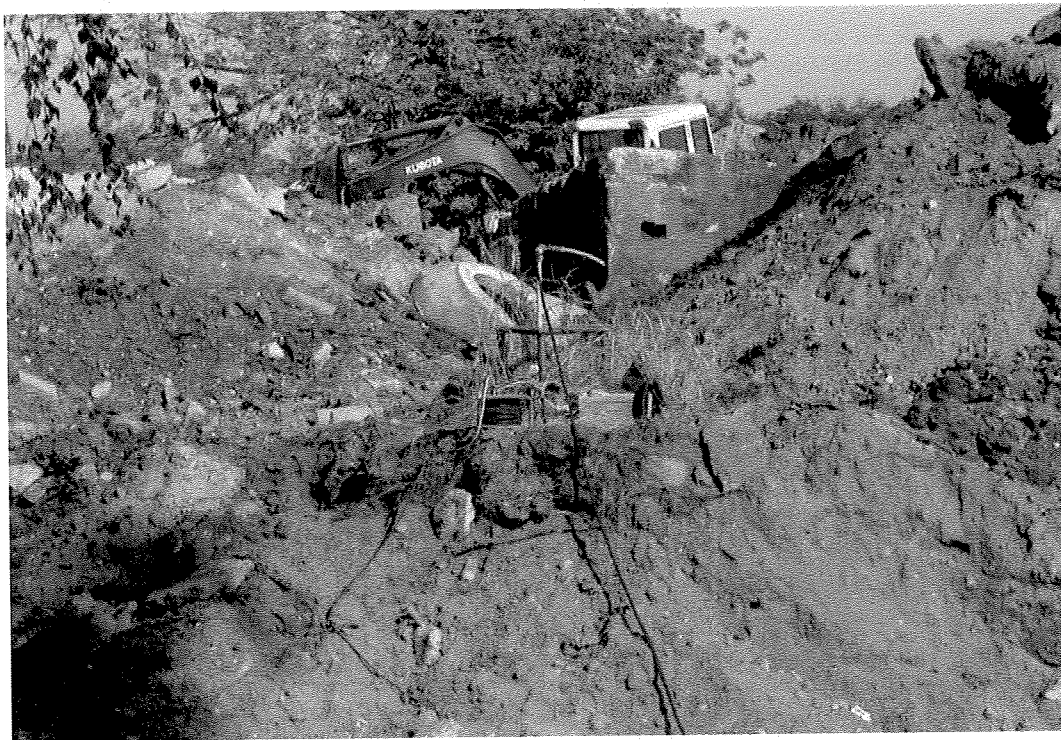
Aus Mangel an nutzbaren Grundwassermessstellen im Baufeld kann derzeit lediglich das Grundwasser im weiteren Umfeld der KF 1.2 bewertet werden. Der 2“-Pegel im Anstrom GWMS 5 und die Messstellen GWMS 17 und GWMS 19 im Abstrom ca. 125 m nördlich der KF 1.2 wurden untersucht. Zur Bewertung der KF 1.2 müssen somit die bisher vorliegenden Messdaten herangezogen werden.

Abbildung 1: GWMS 5 Anstrom im Bereich der ehemaligen Tankstelle KF 1.2, im Hintergrund Rückbauarbeiten, Tiefenenttrümmerung

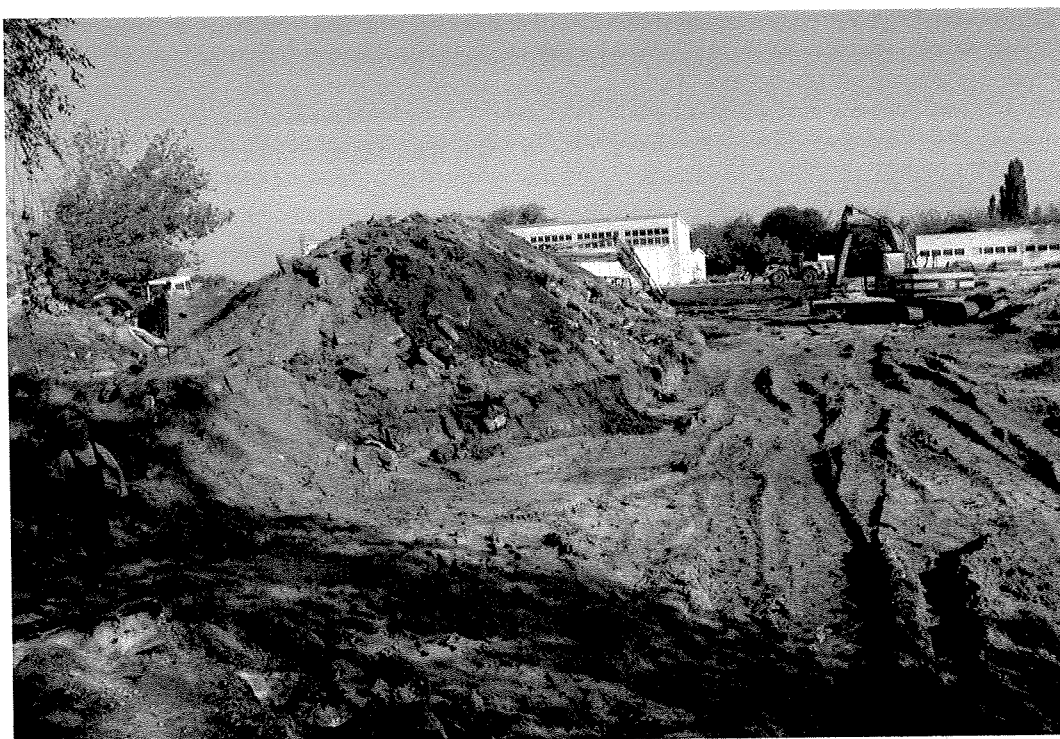
Abbildung 2: Rückbaumaßnahmen im Umfeld der ehemaligen Tankstellen, links GWMS 5 mit Schutzdreieck (ehemalige Geländeoberkante)

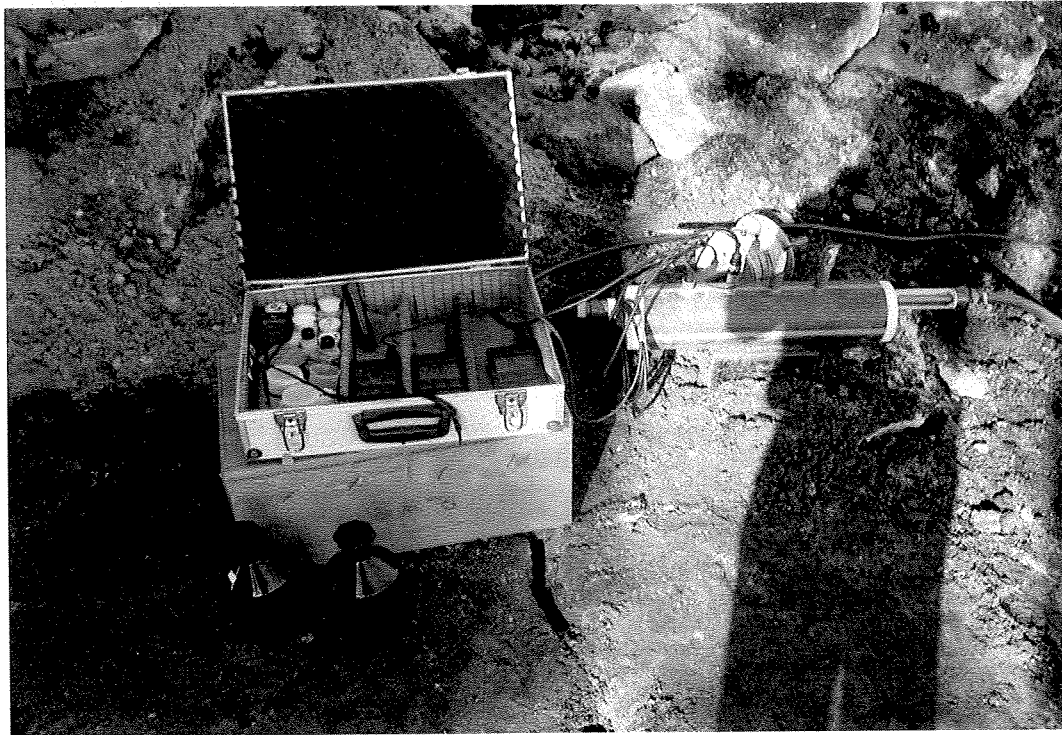
In der an der KF 1.2 am nächsten gelegenen noch nutzbaren Grundwassermessstelle 5 sind keine erhöhten Konzentrationen an Aromaten und PAK nachweisbar (vgl. Anlage 2.2.9 Wasserprobe 1). Im unmittelbaren Anstrom zur KF 1.2 sind auch keine Folgeprodukte des über Jahre beobachteten Grundwasserschadens erkennbar.

Abbildung 3: GWMS 5, Messgeräte Elektroden in Durchflussszelle, kontinuierliche Bestimmung der Feldparameter

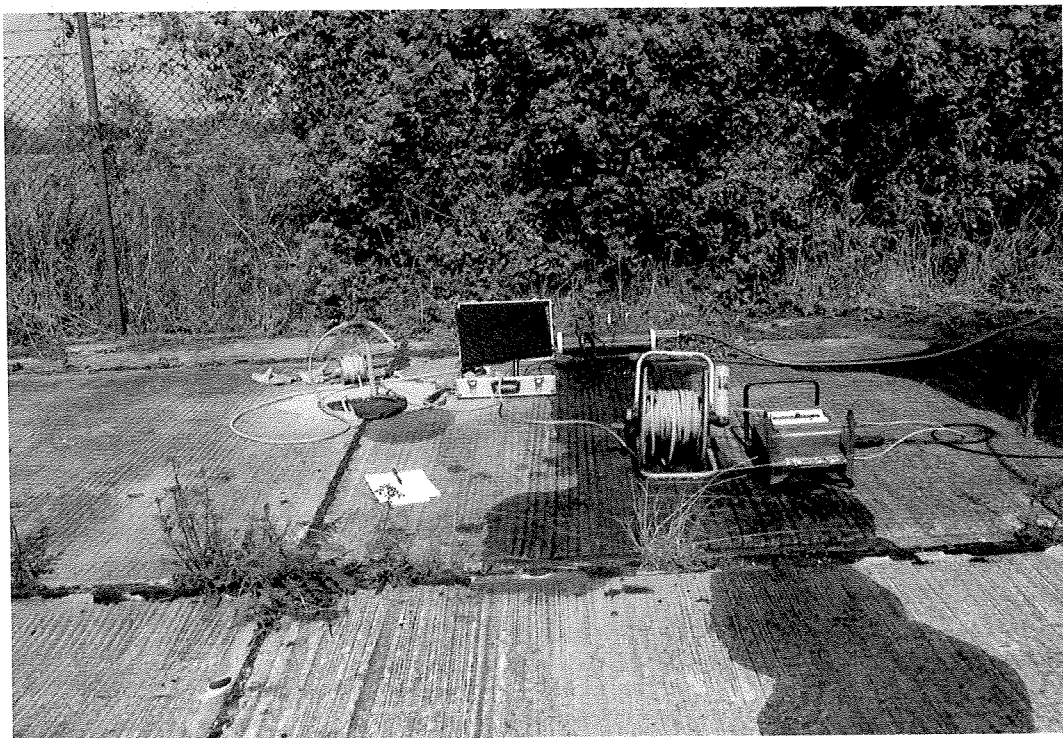
Abbildung 4: GWMS 21, Grundwasserprobenahme im Bereich der noch vorhandenen Verkehrsflächen

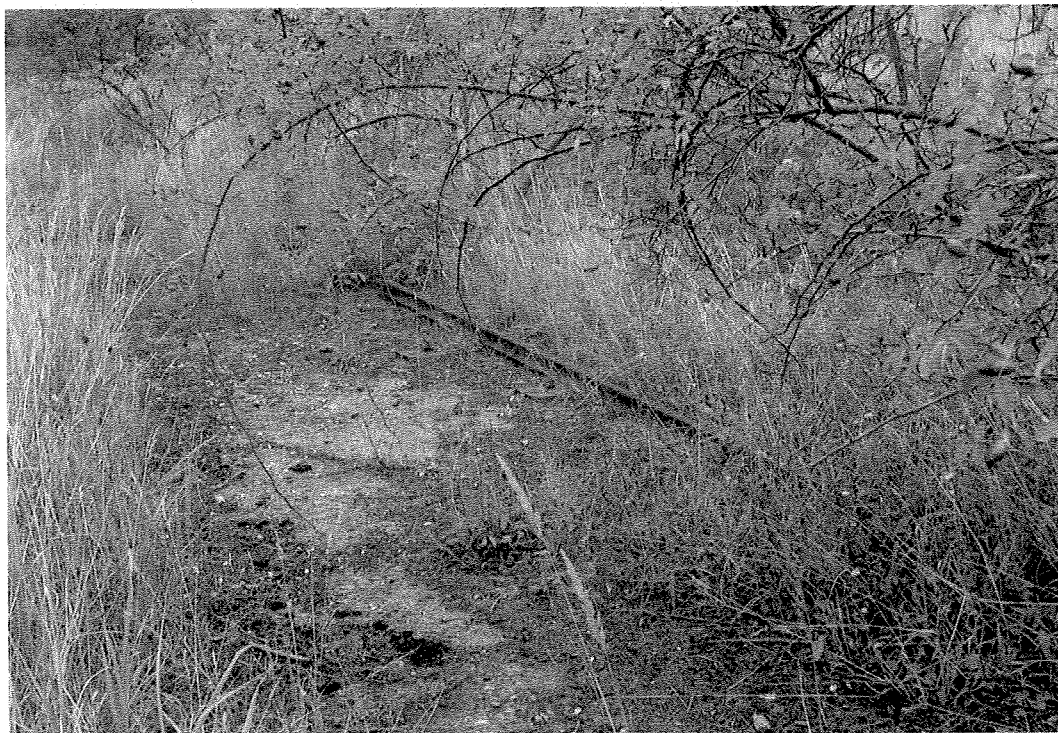
Abbildung 5:

Beim Abbruch der Betonbauteile kann das entstehende RC Material der Wiederverwertungsklasse Z 1.1 zugeordnet werden. An beiden Baustoffproben wurden keine Schadstoffe in löslicher bzw. gebundener Form festgestellt, die eine Weiterverwertung der herzustellenden RC-Baustoffe beeinträchtigen können. Der in der RC 1 Probe festgestellte hohe Leitfähigkeitswert im Eluat zeigt einen relativ hohen Verwitterungsgrad der Betonoberfläche an was die Löslichkeit der im Beton gebundenen Stoffe erhöht. Es wurde jedoch kein weiterer Parameter gefunden, der hierdurch eine Umweltgefährdung erkennen lässt. Schwermetalle sind weder in gebundener noch in löslicher Form im unzulässigen Umfang in den Betonproben festgestellt worden. Die unterschiedlichen Proben weisen einheitlich niedrige Konzentrationen von Sulfat und Chlorid auf. Der Beton ist nicht durch Tausalze belastet und enthält keine Sulfatbestandteile.

KVF 7: Betonfläche mit Gleisen einer ehemaligen Betriebsanlage, Probenahmestelle RC 2

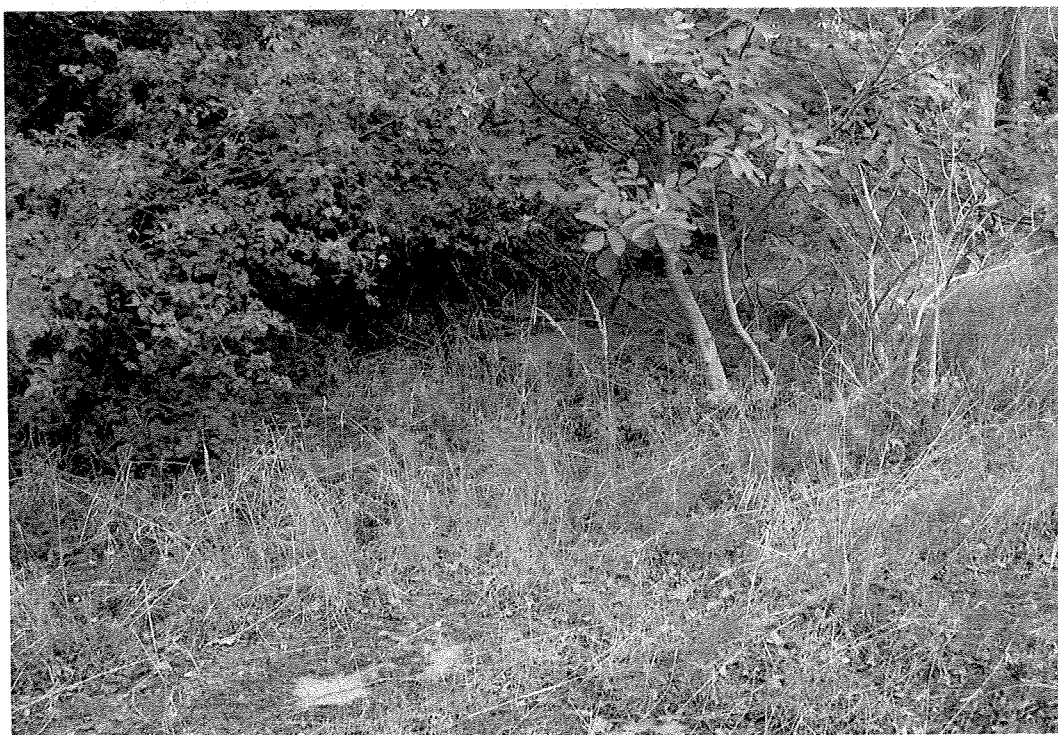
Abbildung 6:

KVF 7: Probenahmestelle RC 1: Betonflächen sind flächendeckend vorhanden und über weite Bereiche überwuchert.
