Bewertungsergebnis

der Erstbewertung bebauter Grundstücke incl. Gebäude
des Bewertungsobjekts
000025 „Vorortrathaus Kochstedt“

Bewertungsobjektbezeichnung: **Vorortrathaus Kochstedt**

Schadendokumentation der Begehung am: 27.7.2010

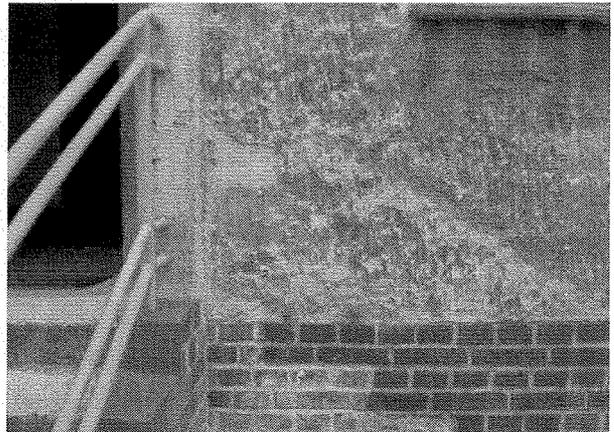
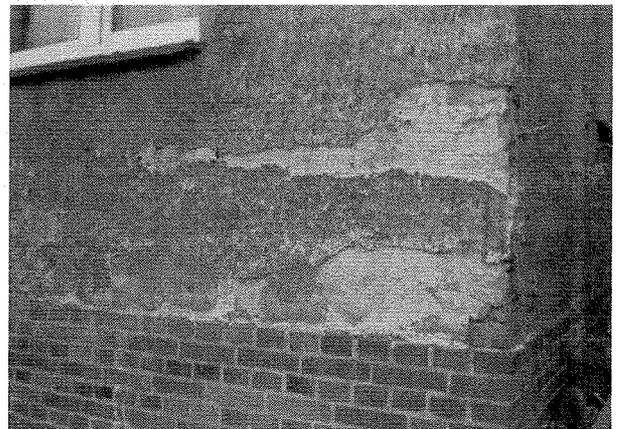
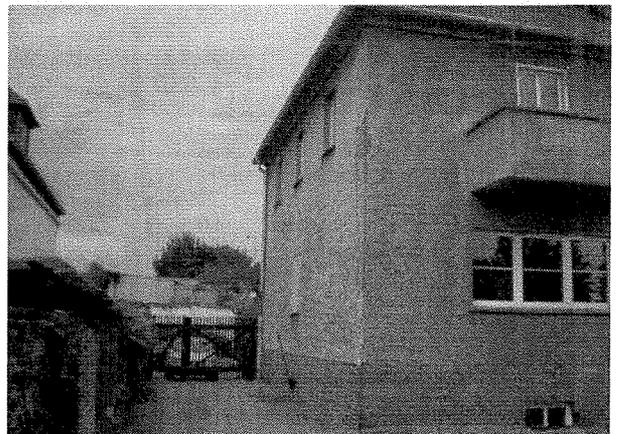
Großflächige Putzschäden und Putzauswaschungen sind an den Fassaden des Rathauses charakteristisch.

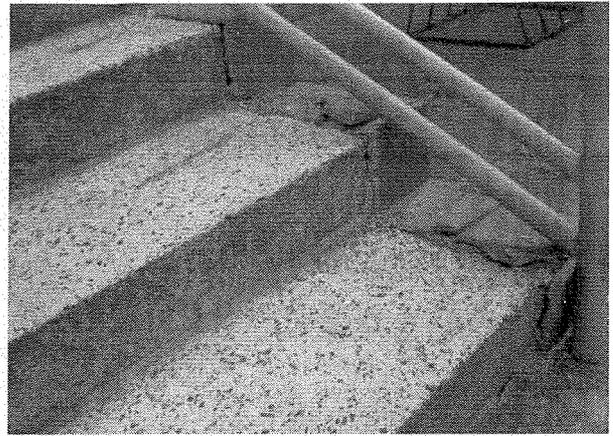
Aufgefrorene Bekleidungen der Treppenwange des straßenseitigen Zugangs.

Das Dach wird zwar regelmäßig repariert, defekte Stellen am Dach bzw. an der Regenentwässerung, die fehlenden Abdichtungen der Bodenaufbauten im KG, fehlerhaft gebaute Kellerlichtschächte sowie nicht funktionierende Abdichtungen führen zu einer Durchfeuchtung des Mauerwerks. Besagtes Aufbringen von Styroporplatten im KG verstärkt die zerstörende Wirkung der stauenden Nässe im Mauerwerk.

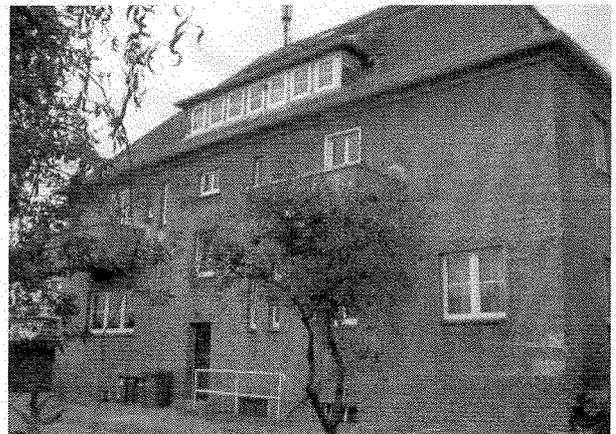
Blechverwahrungen der neu eingebauten Fenster sind alt und nicht an die PVC Fenster angepaßt worden. (besonders an den Gauben)

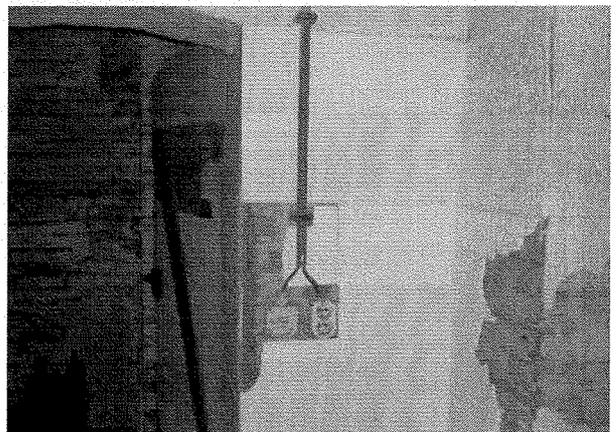
Das Aufbringen von Styroporplatten im KG verstärkt die zerstörende Wirkung der stauenden Nässe im Mauerwerk.

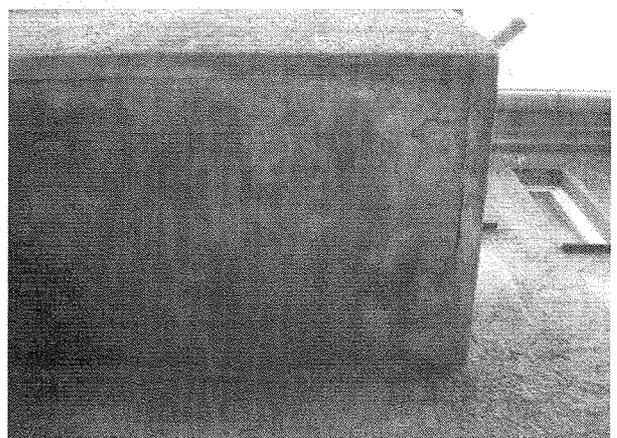
Fehlerhafte Balkonabdichtungen und Regenwässerabläufe führen zu Durchfeuchtungen der Balkonplatte. Korrosion der Stahlkonstruktion und Putzabplatzungen an der Oberfläche sind die Folge.

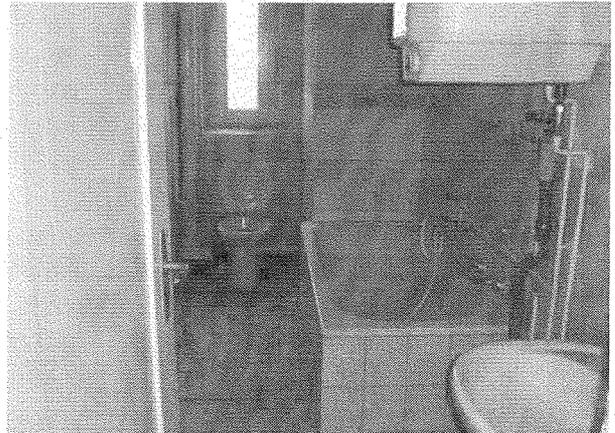
Typische Ausstattung der Sanitärbereiche im OG:
Örtliche Warmwasserbereitung wurde modernisiert, Fliesenspiegel, Boden sowie Keramik sind schadhaft bzw. sind demontiert.

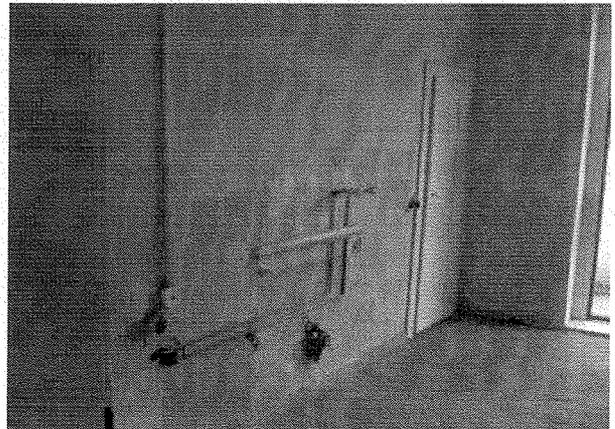
Sämtliche Einrichtungen zum zweckbestimmten Einsatz der Räume fehlen. (Küche OG).
Schwelle der Fenstertüre zum Balkon nicht DIN gerecht (zu niedrig).
