**Die Volksschwimmhalle im städtischen Raum,  
Blick von der Heidestraße über die Straßenbahnschienen  
und den Parkplatz zum Ostgiebel**

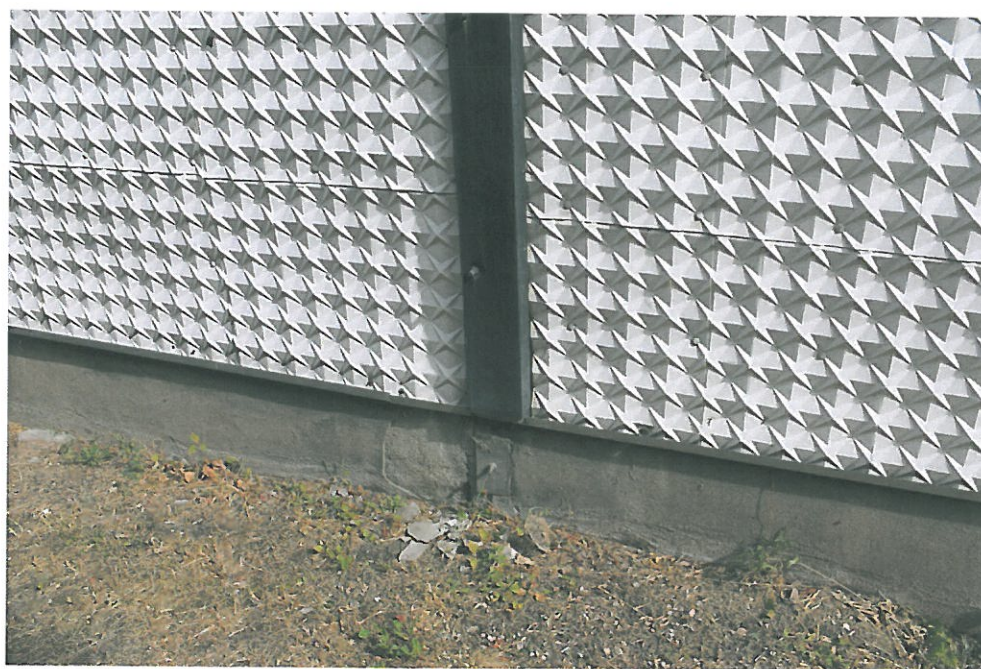
**Fassadendetail beim Sockelanschluss - Erkennbar ist, dass die Sockelplatten mit Schraubplatte an der dahinter befindliche Stahlkonstruktion befestigt sind. Die Fugen der Kunststofffassadenbeleidung sind mit Blech abgedeckt.**

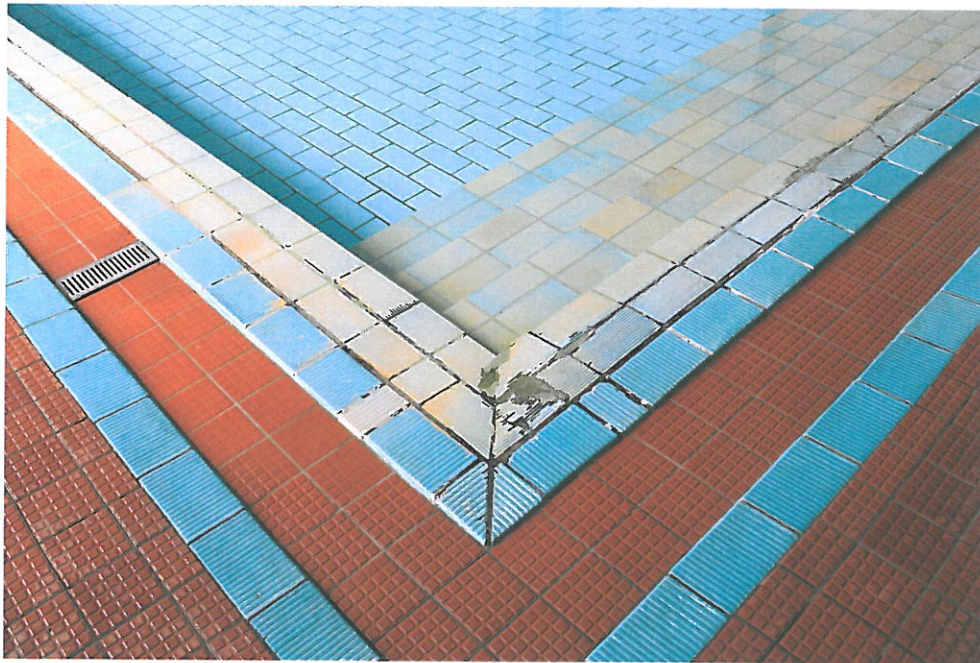
**Die Badebecken wurden in Stahlbetonbauweise mit Fliesenbelag errichtet. Sie werden hydraulisch über Längsdurchströmung mit Reinwasser versorgt, der Überlauf erfolgt 100 % über die Überlaufrinne. Schäden am keramischen Belag sind deutlich erkennbar.**

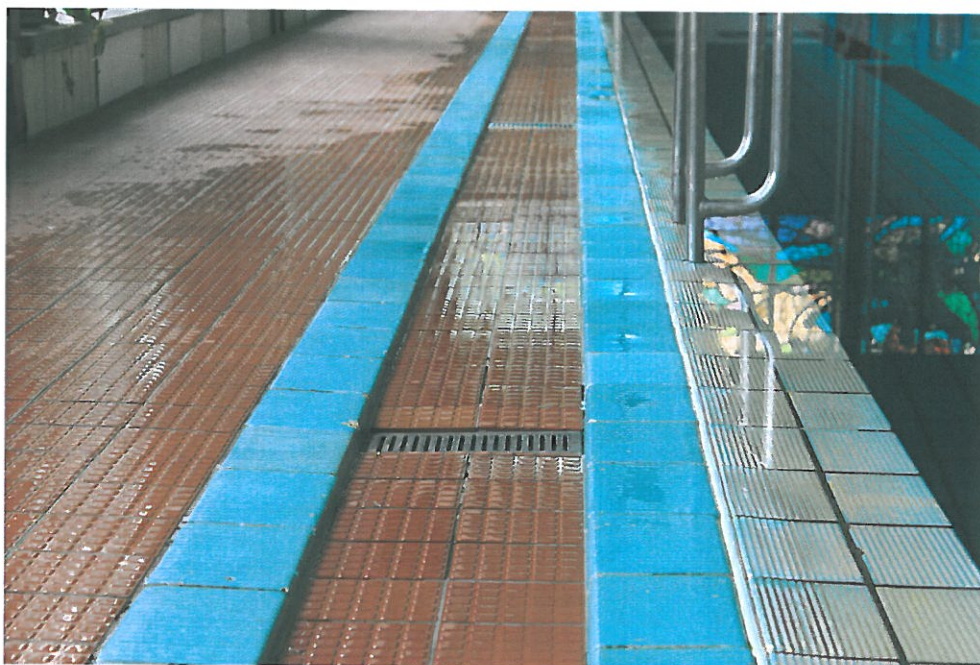
**Die Oberkante der keramischen Beläge weisen erhebliche Höhenversätze auf, was darauf zurückzuführen ist, dass offensichtlich die Badebecken in Folge unterschiedlicher Setzungen während der Nutzungszeit, verkippt sind. Die Überlaufrinne ist sehr flach und hat eine hohe Anzahl an Abläufen.**

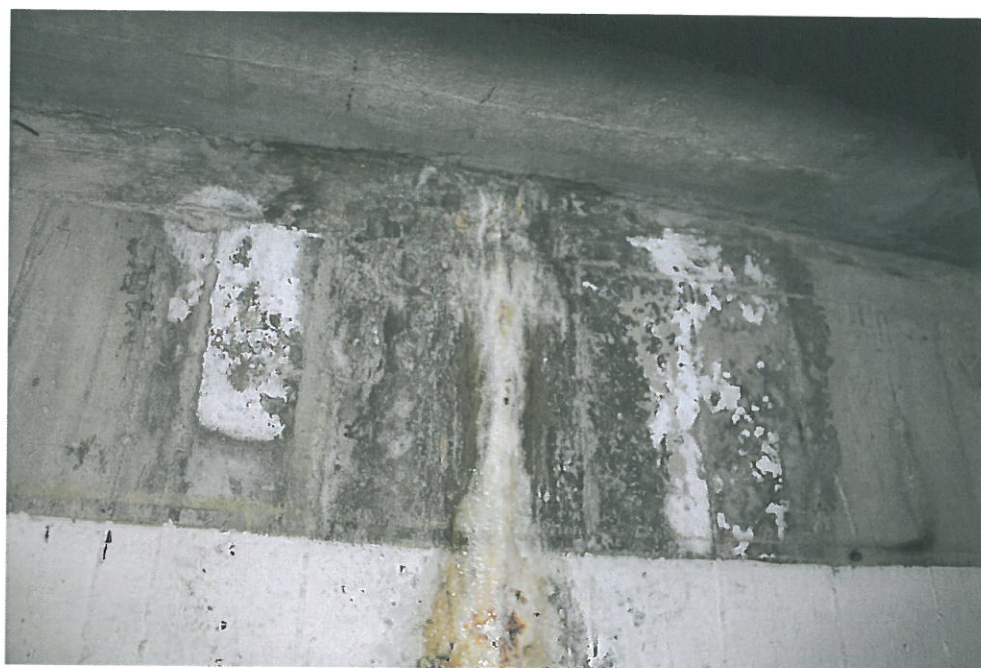
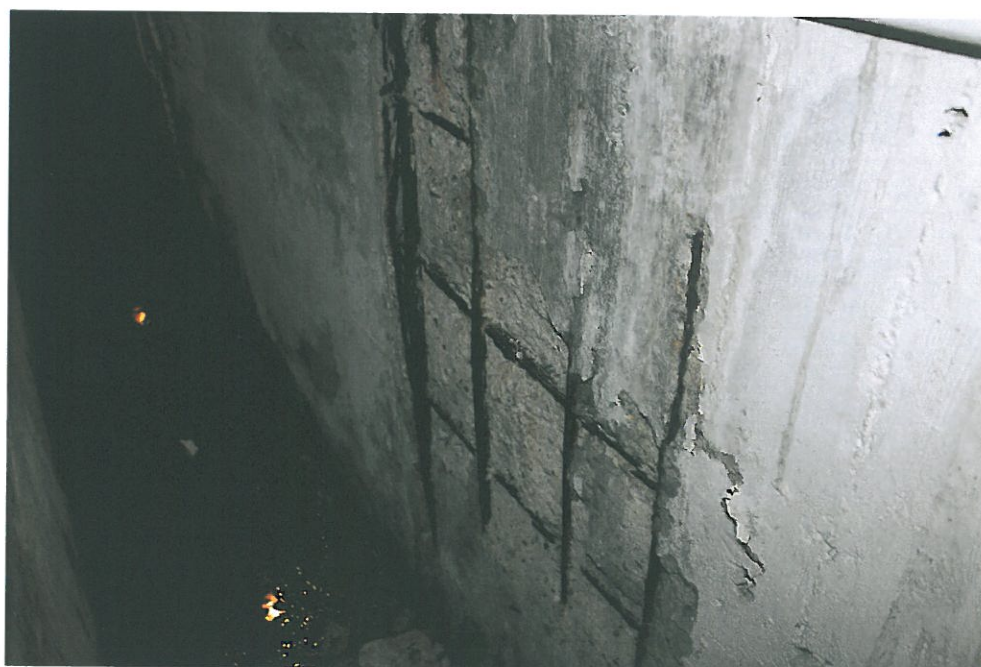
**Die monolitische Stahlbetonkonstruktion im Kellergeschoß macht im Wesentlichen einen guten Eindruck, einzelne Rißbildungen und Durchfeuchtungen weisen auf das Sanierungserfordernis hin. Insgesamt ist festzustellen, dass der Zustand der Stahlbetonkonstruktionen der Nutzungszeit entspricht und angemessen ist.**

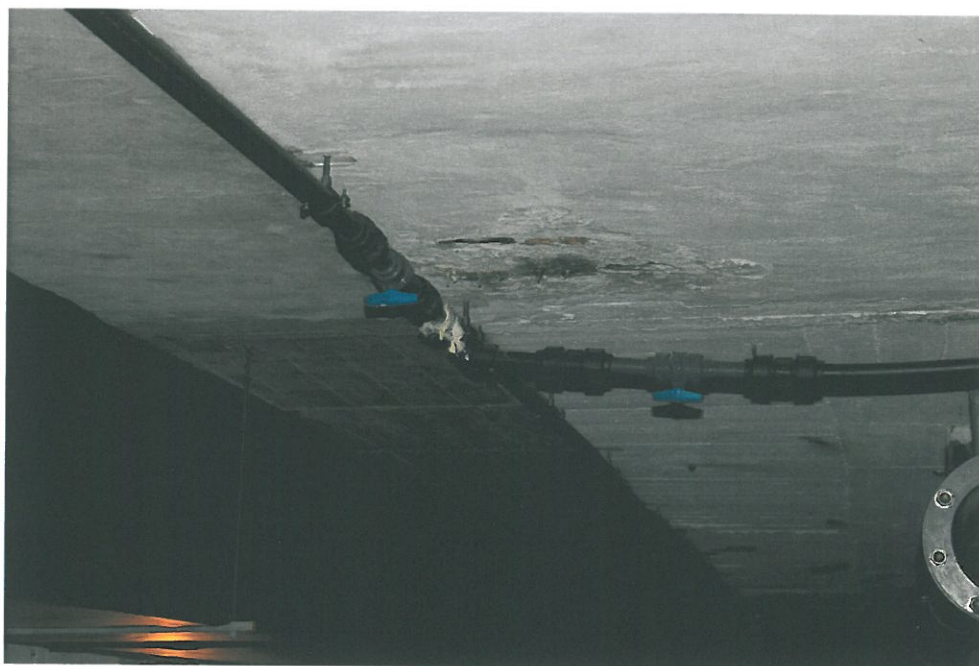
**Durchfeuchtungen sind insgesamt beim Anschluss des Badebeckens an den Beckenumgang festzustellen, was aus Sicht des Verfassers auf ein nicht funktionieren der Abdichtung in diesem Bereich schließen lässt. Einzelne Korrosionserscheinungen an Wandbewehrungen resultieren aus Durchfeuchtungen und zu geringen Betondeckungen, erscheinen jedoch als sanierfähig und sind hinsichtlich der Tragfähigkeit zur Zeit noch nicht problematisch.**

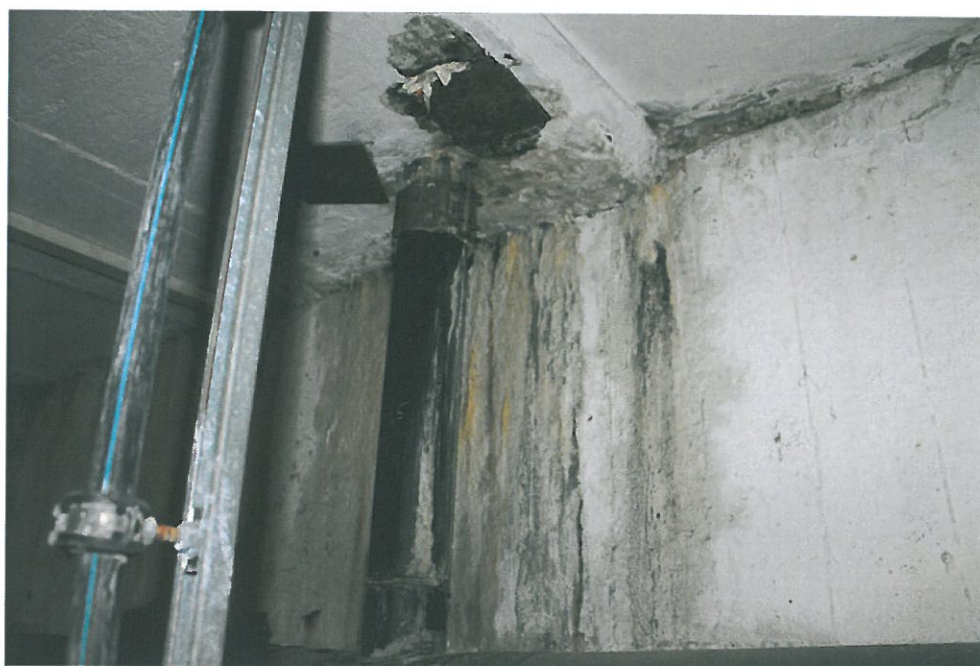
**Beispiele für Durchfeuchtung der Kellergeschoßdecke -  
Betonanierung wird erforderlich.**

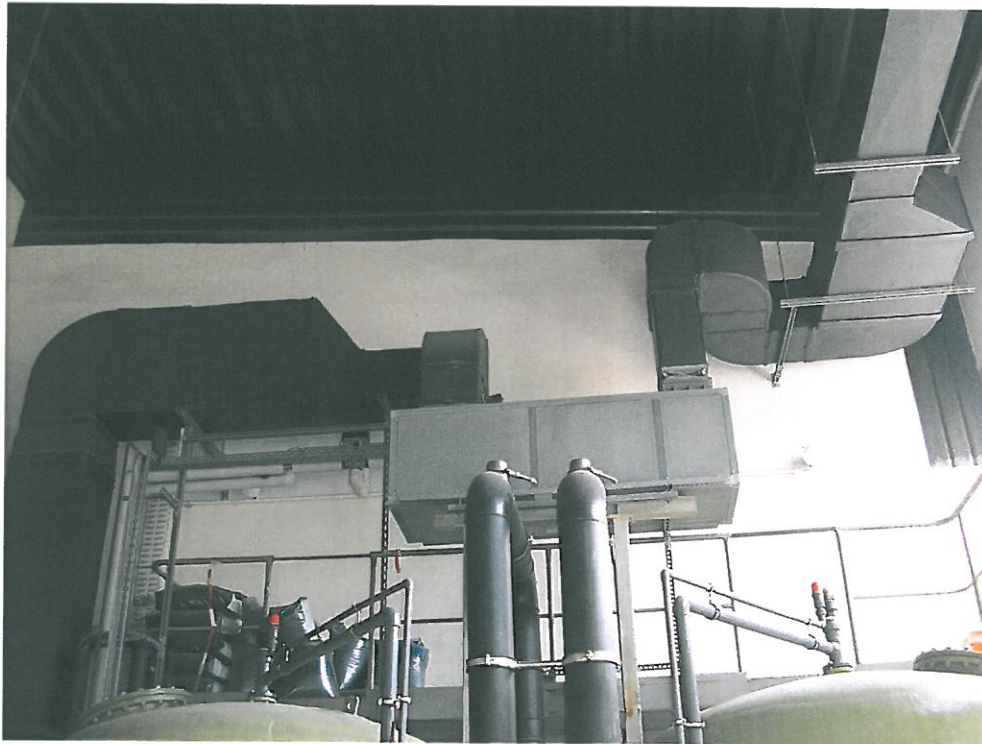
**Zentrales Lüftungsaggregat zur Be- und Entlüftung der Schwimmhalle, auf einem Stahlgerüst aufgestellt, Heizfunktion - ohne Entfeuchtung. Das Aggregat ist in seiner Luftleistung unterdimensioniert. Grad der Wärmerückgewinnung gegenüber dem heutigen Zeitpunkt uneffizient.**
