Stadt Dessau-Roßlau  
Amt für Umwelt- und Naturschutz  
Untere Bodenschutzbehörde  
Finanzrat-Albert-Straße 2

Auftrag vom: 22.11.2010  
Aktenzeichen 83-1.11/ 281013/2010/1  
Unser Zeichen: 2368.10/be-sd  
Rev. 0 vom: 04.03.2011

## Detailerkundung und Sanierungsvorplanung ehemaliger Industriestandort JUNKALOR Altener Straße 43 in 06847 Dessau-Roßlau

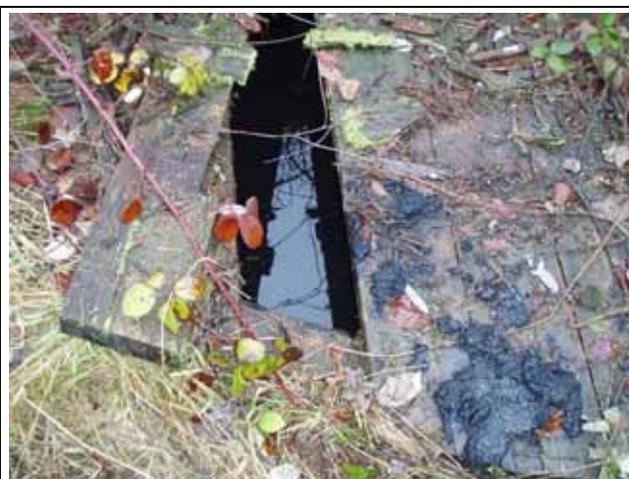
Bild 1: Becken 1, rund, mit Abdeckung

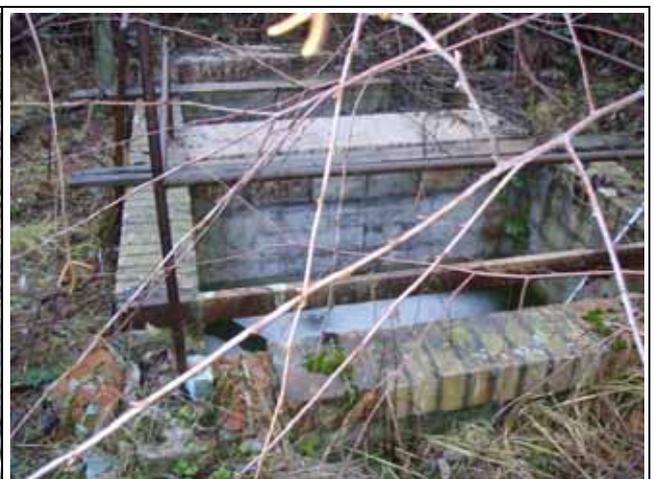
Bild 2: Becken 2 mit 3 Kammern

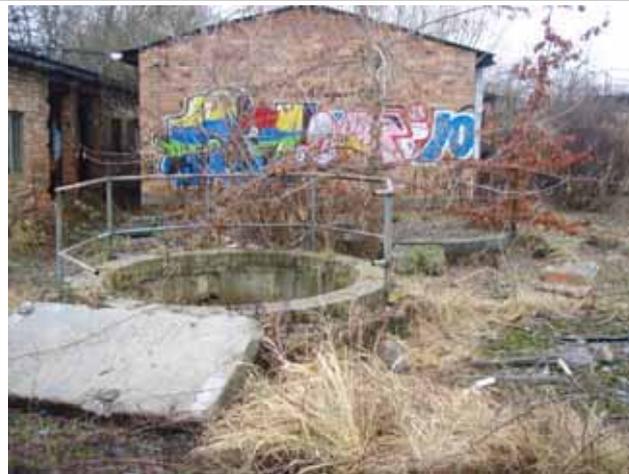
Bild 3: Becken 3 Rundbecken ohne Abdeckung

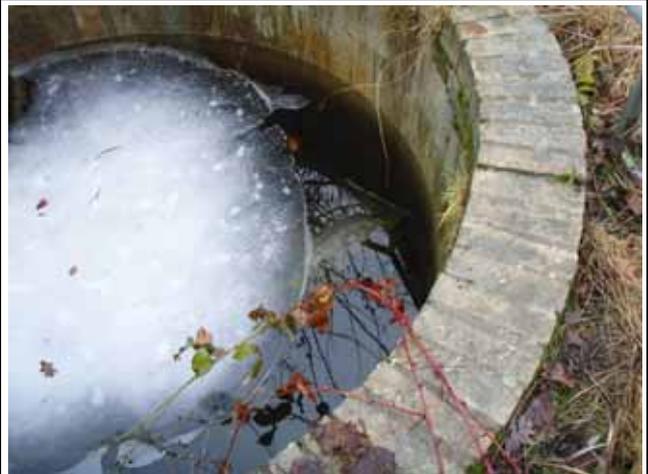
Bild 4: Becken 3 Blick ins Innere

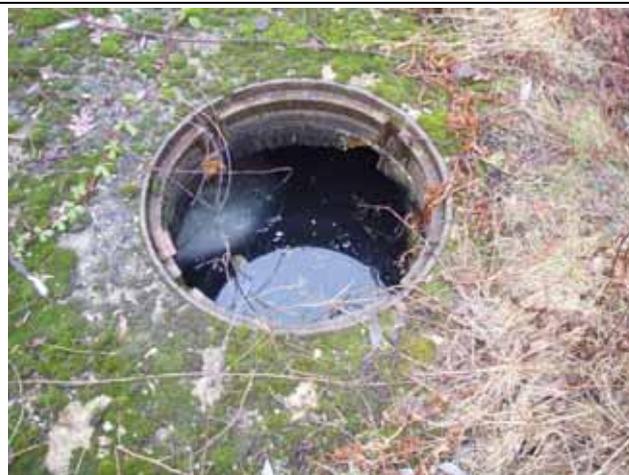
Bild 5: Becken 4, keine Schlammablagerungen erkennbar, Verbindung zu anderen Anlagen durch Wasserstand nicht erkennbar

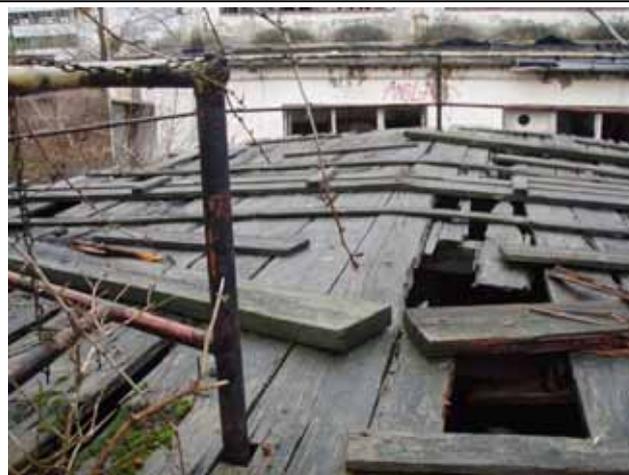
Bild 7: Becken 6 – Hochbecken mit Abdeckung

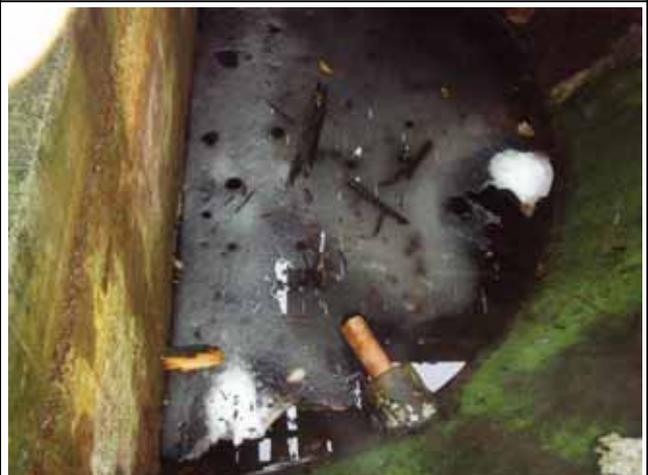
Bild 8: Becken 6 – zweigeteilt, konisch

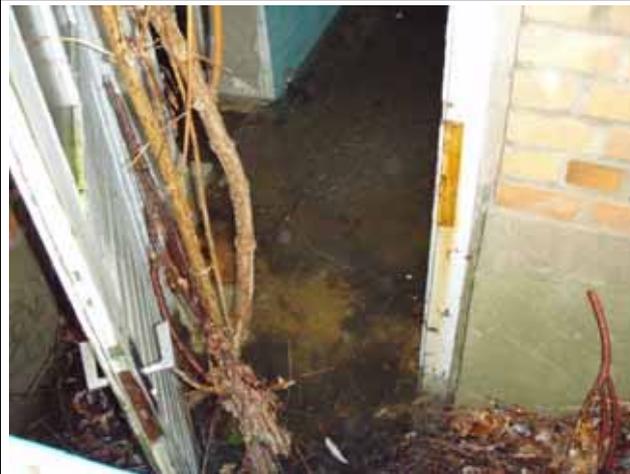
Bild 9: Gebäude 14 Pumpenhaus Neutraanlage, beprobt als Becken 7

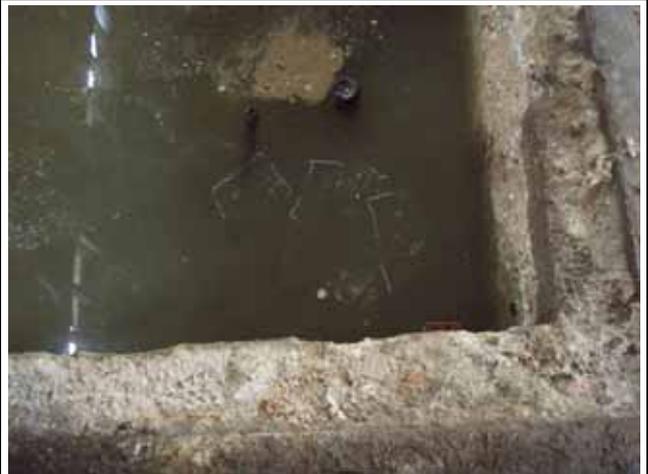
Bild 10: Becken 8 Montagegrube (?) in der Entfettung

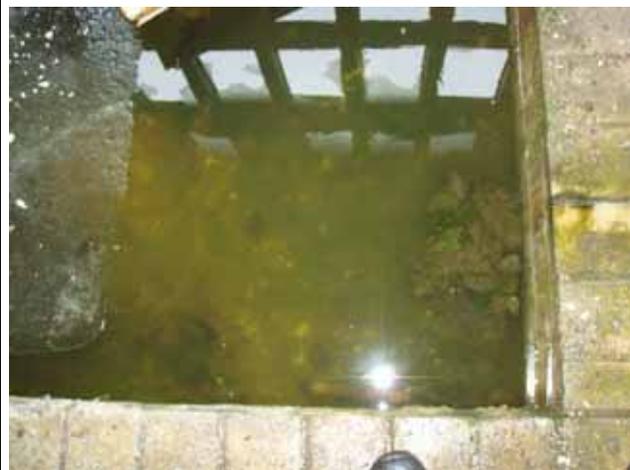
Bild 11: Becken 9 in der Galvanik mit deutlicher Grünfärbung des Wassers

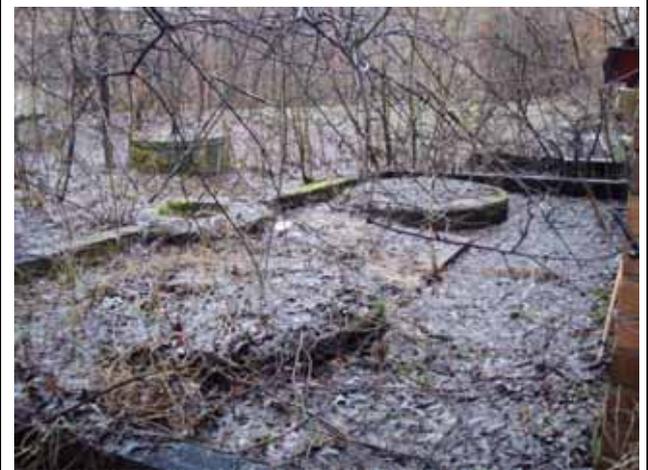
Bild 12: Anlage westlich Pumpenhaus Bau 14, 5 Schächte und 1 Becken

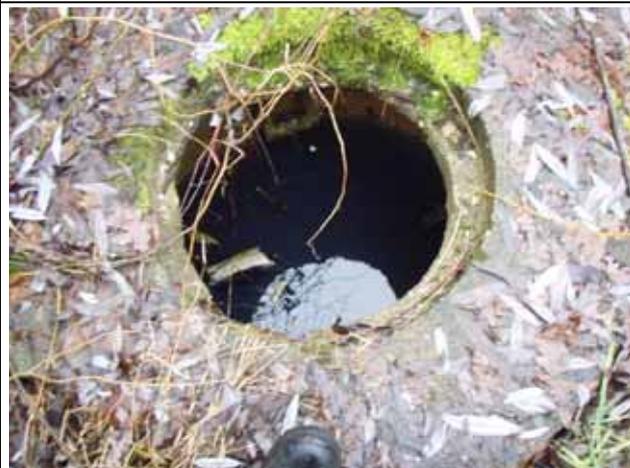
Bild 13: Becken 10 – beprobter Kanalschacht

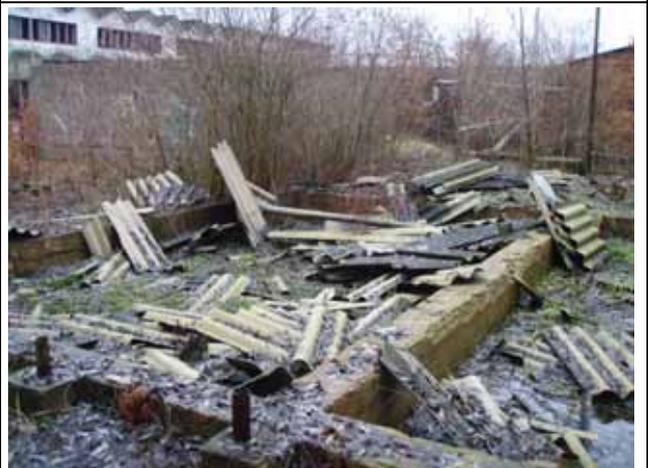
Bild 14: flaches Becken trocken, aber mit Wellasbestplatten (ehemaliges Dach)
