Anlage 2

Deponiegasfackel Bestand

Verschleiß durch Korrosion - Bildmaterial

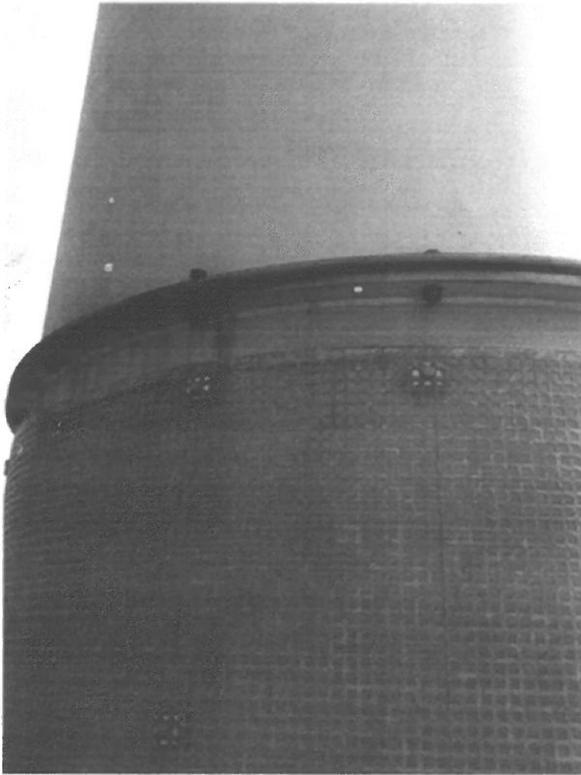
Bild 1: korrodierte Schraubverbindungen HT-Fackel

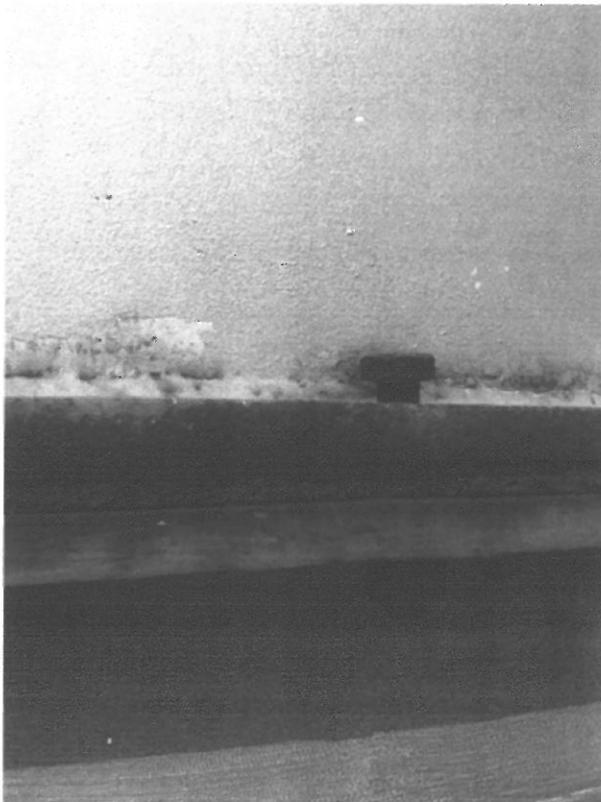
Bild 2: korrodierte Schraubverbindung und Zwischenring HT-Fackel

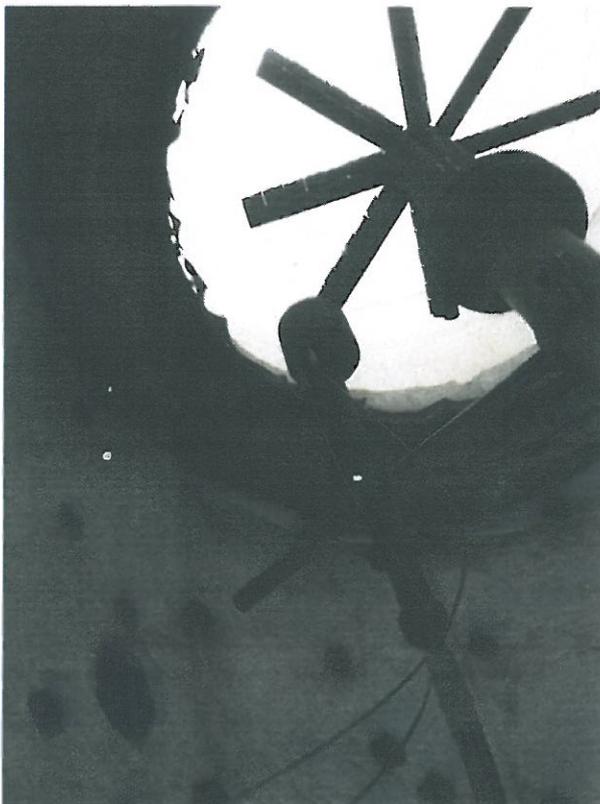
Bild 4: verschlissene Brenneranlage HT-Fackel

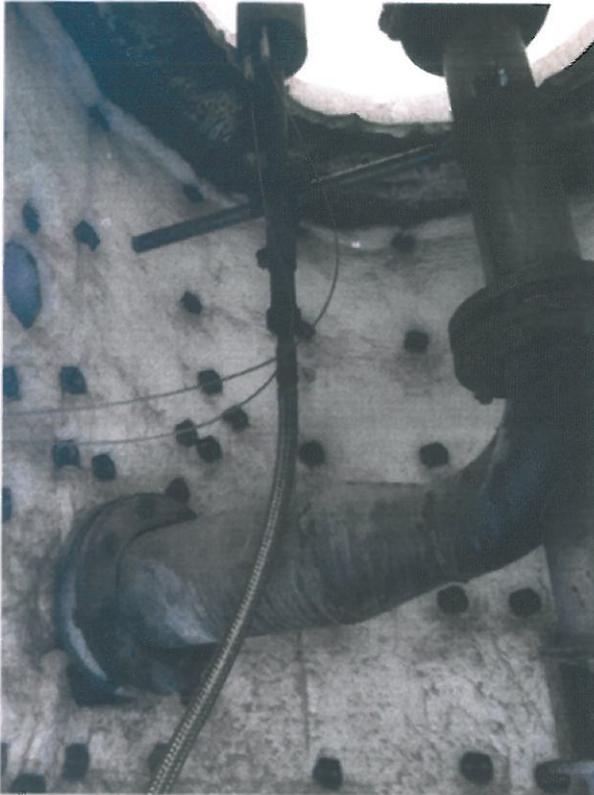
Bild 5: verschlissene Gaszuführung/Brenneranlage HT-Fackel

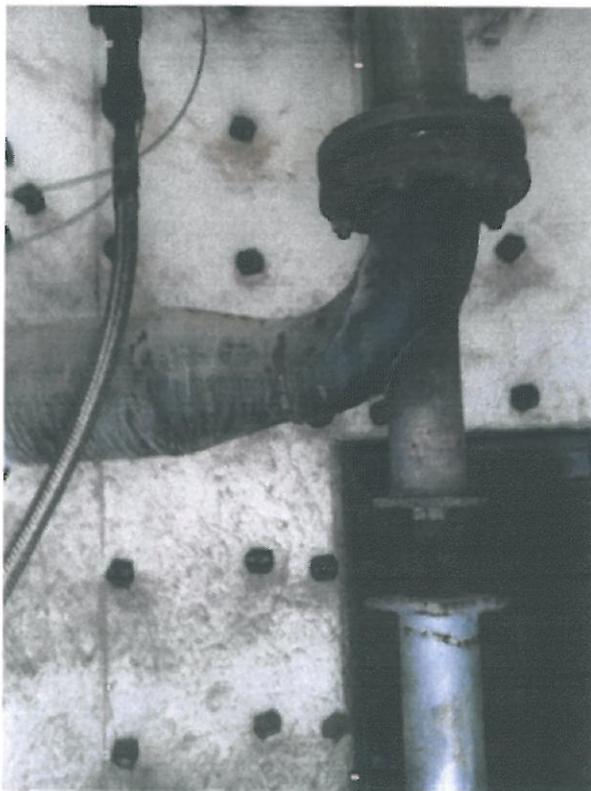
Bild 6: verschlissene Gaszuführung HT-Fackel
