AKTUELLER ZUSTAND

Zustand 2014, nach Abschluss der statisch-konstruktiven Sicherung

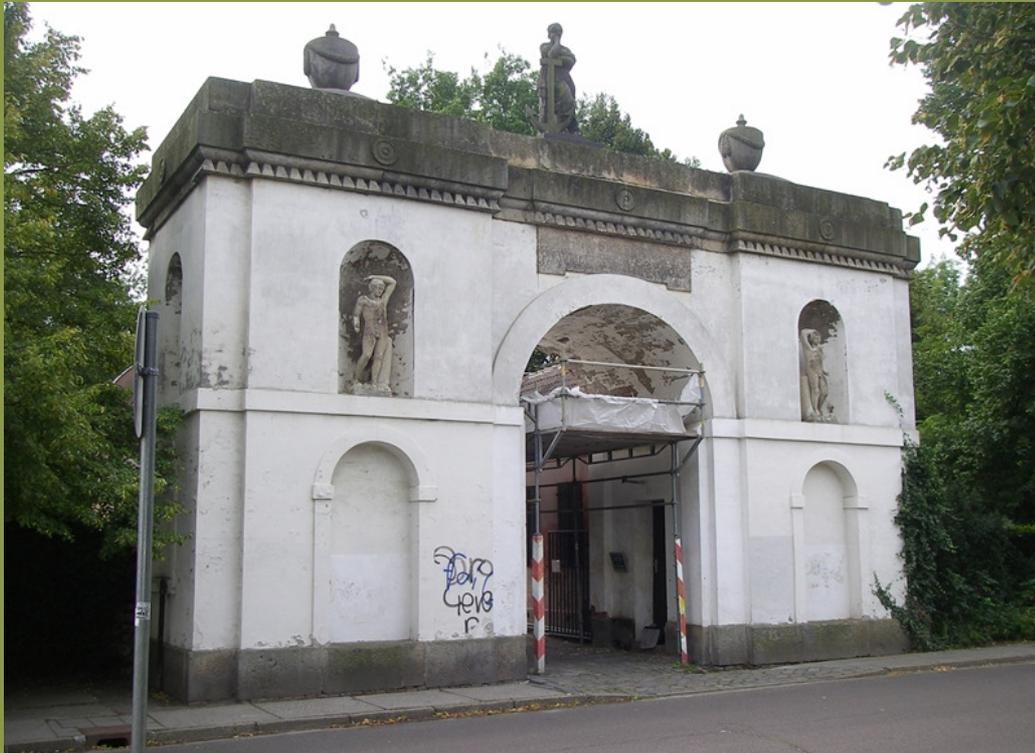
Zustand 2011: Ansicht Chaponstraße

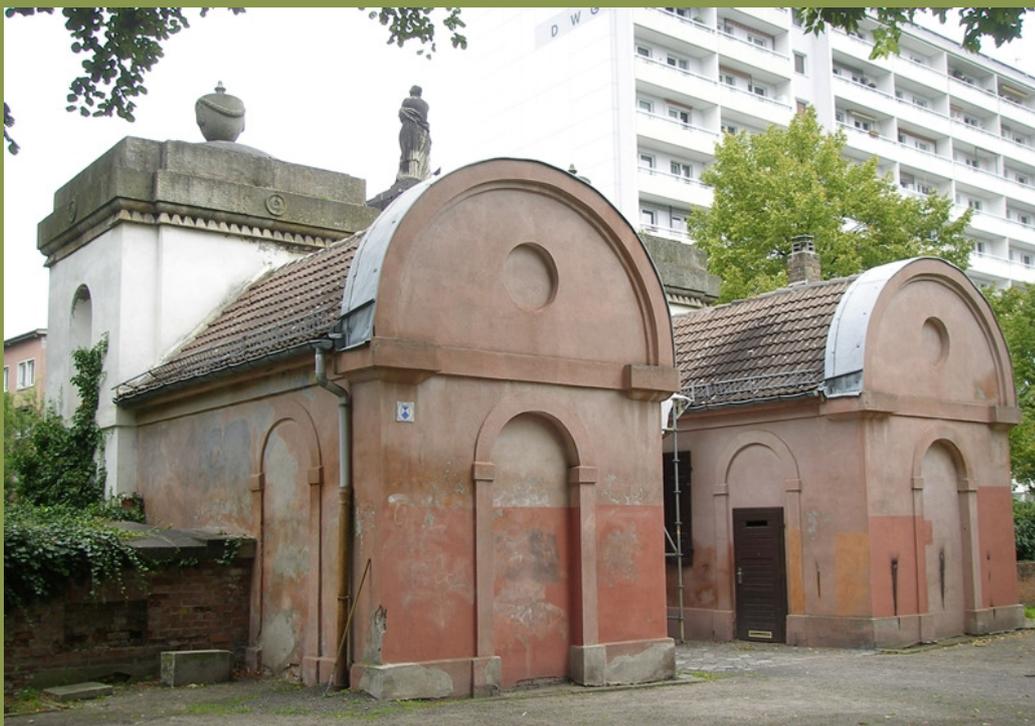
Zustand 2011: Ansicht Friedhofsseite

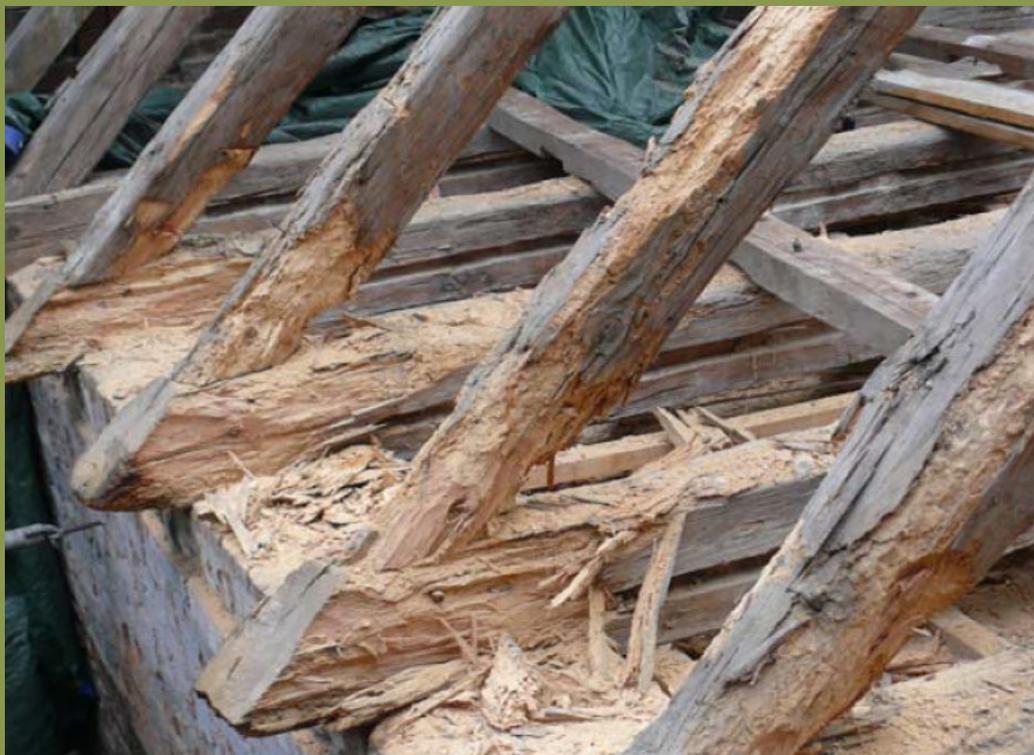
2013: Schadensbild stark geschädigte Dachstühle mit Aenobien oder Hausbock-Befall
