## Barock in unserer Stadt. Das Lustgartentor.

Anlage 2 Teil 1 zur Niederschrift BauA 25.05.2023

## Angaben zum Bauzustand der Lustgartenmauer

## Angaben zum Sanierungsbedarf der Lustgartenmauer - Gefährdung

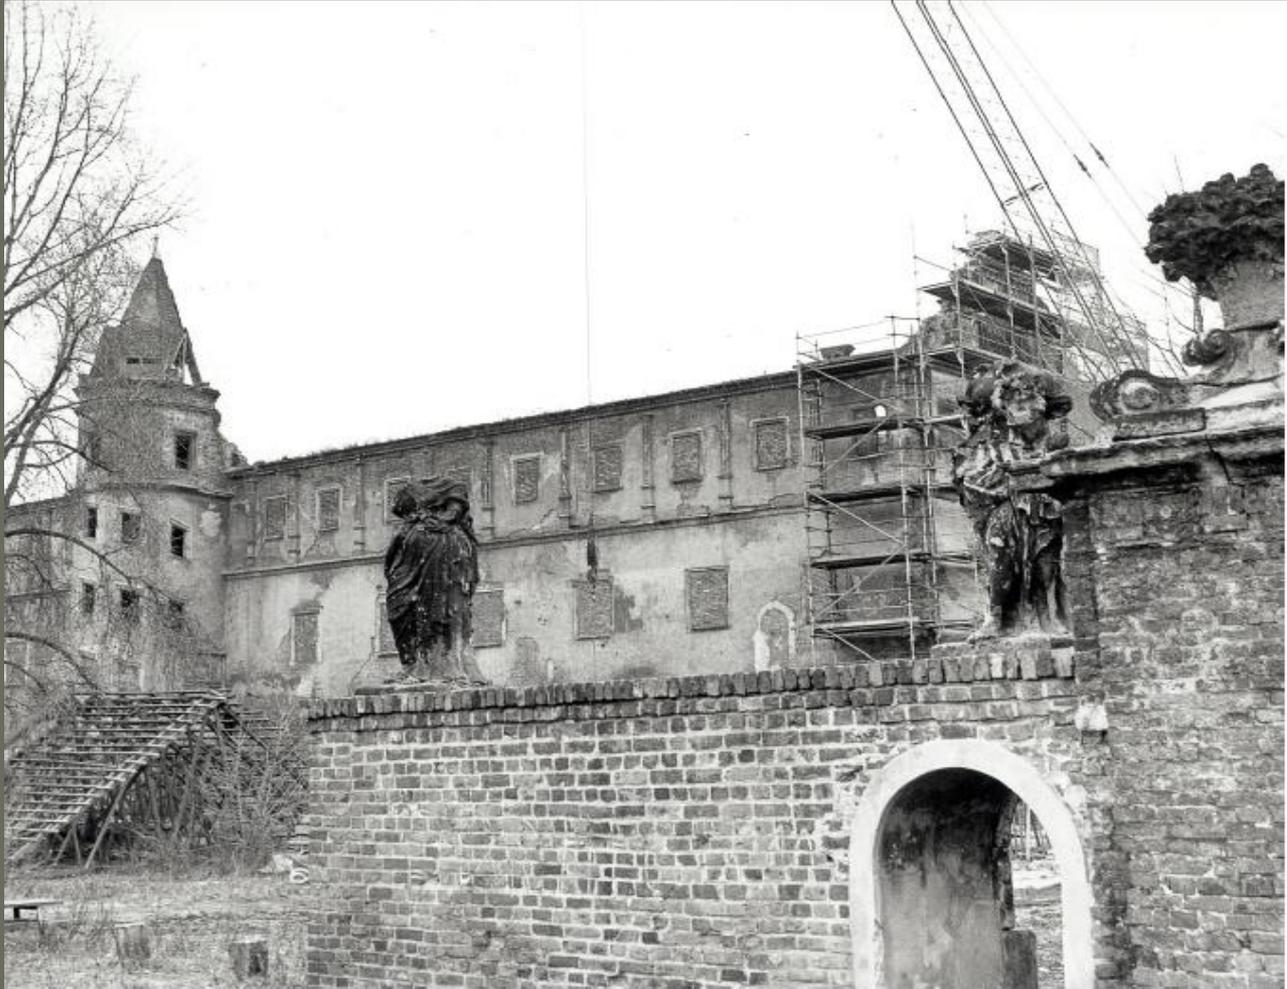
Die teilweise zerstörten Figuren der südlichen Mauer, 1996

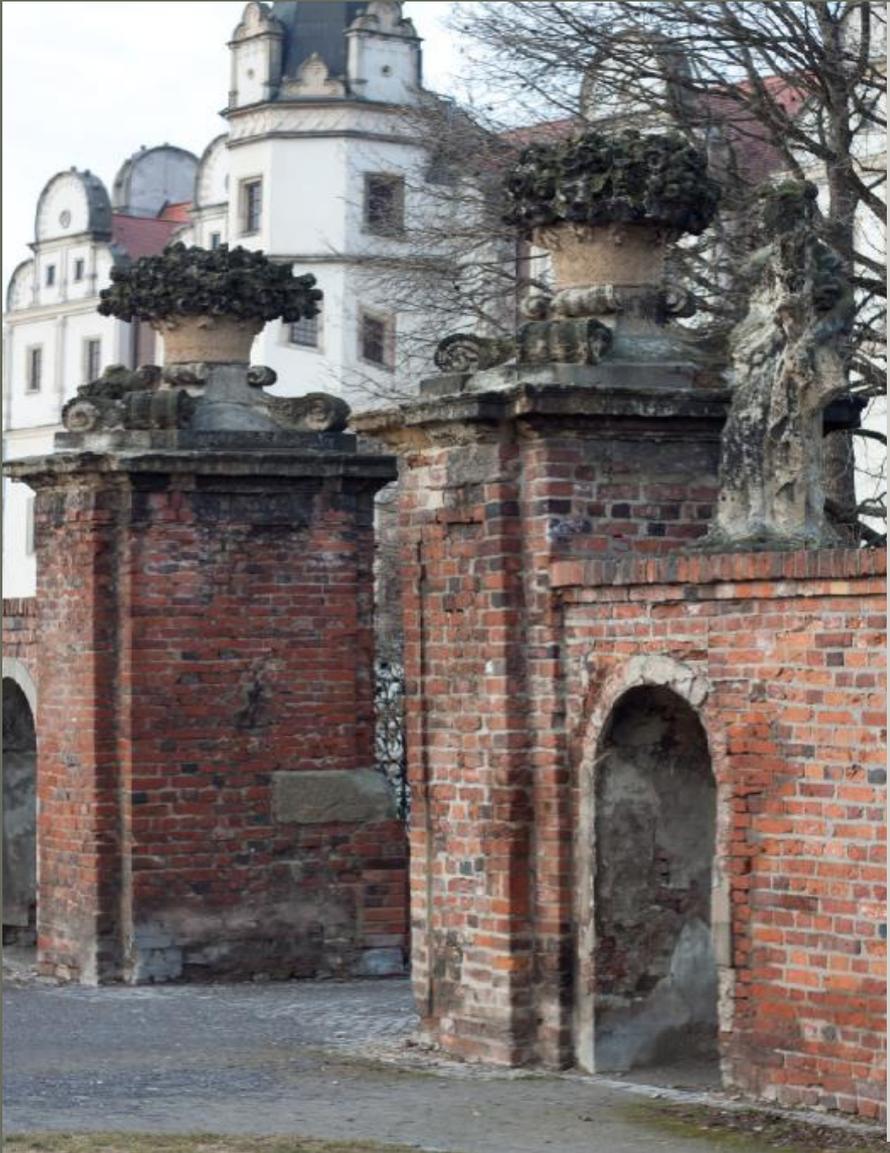
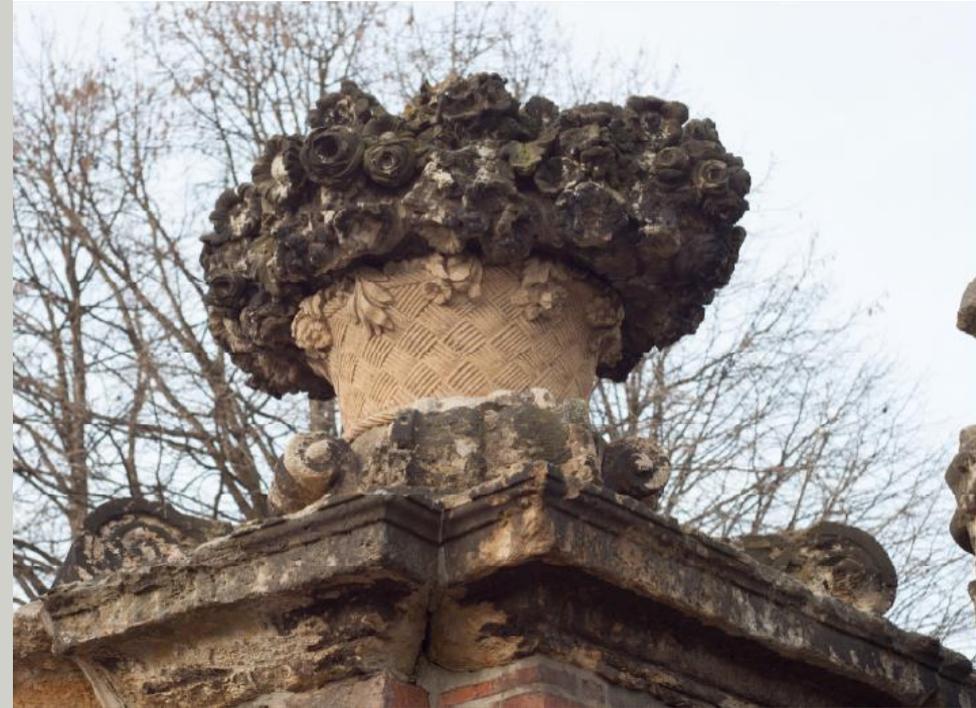
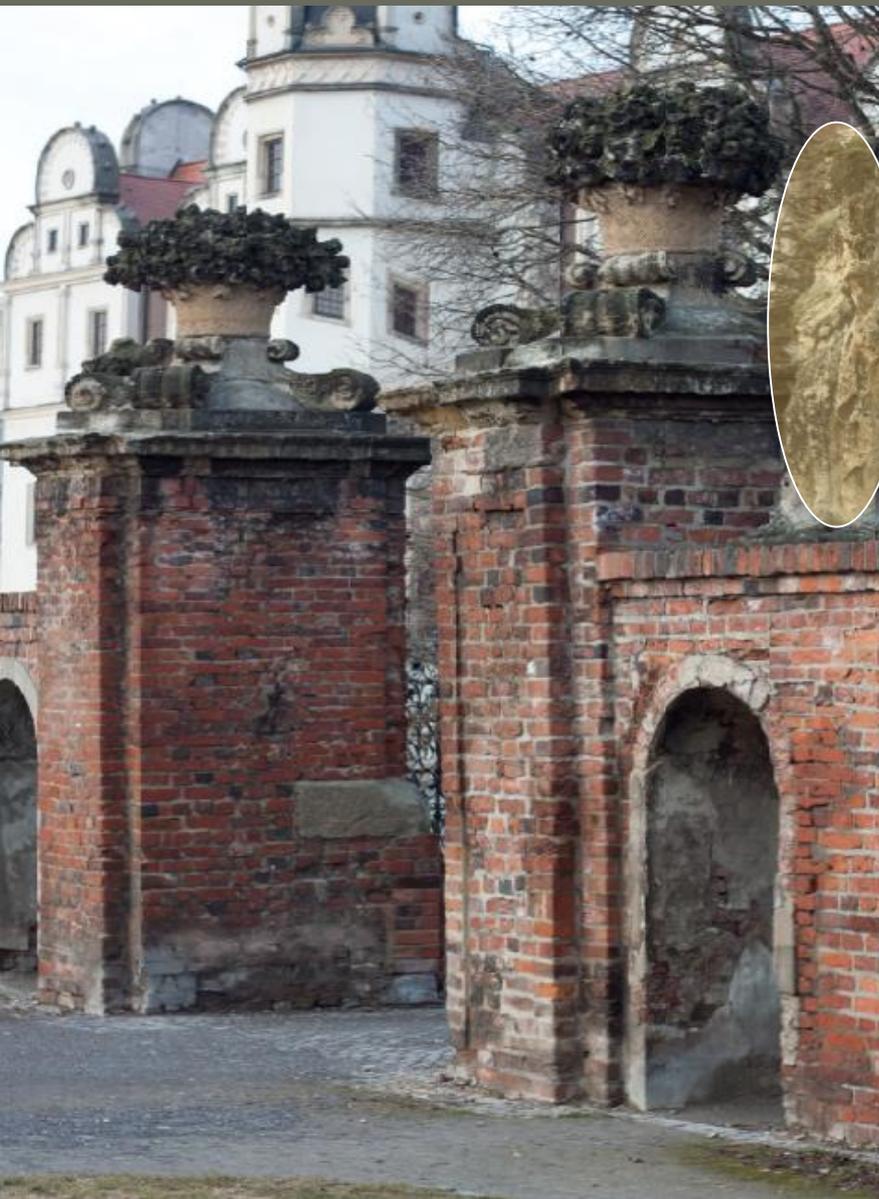
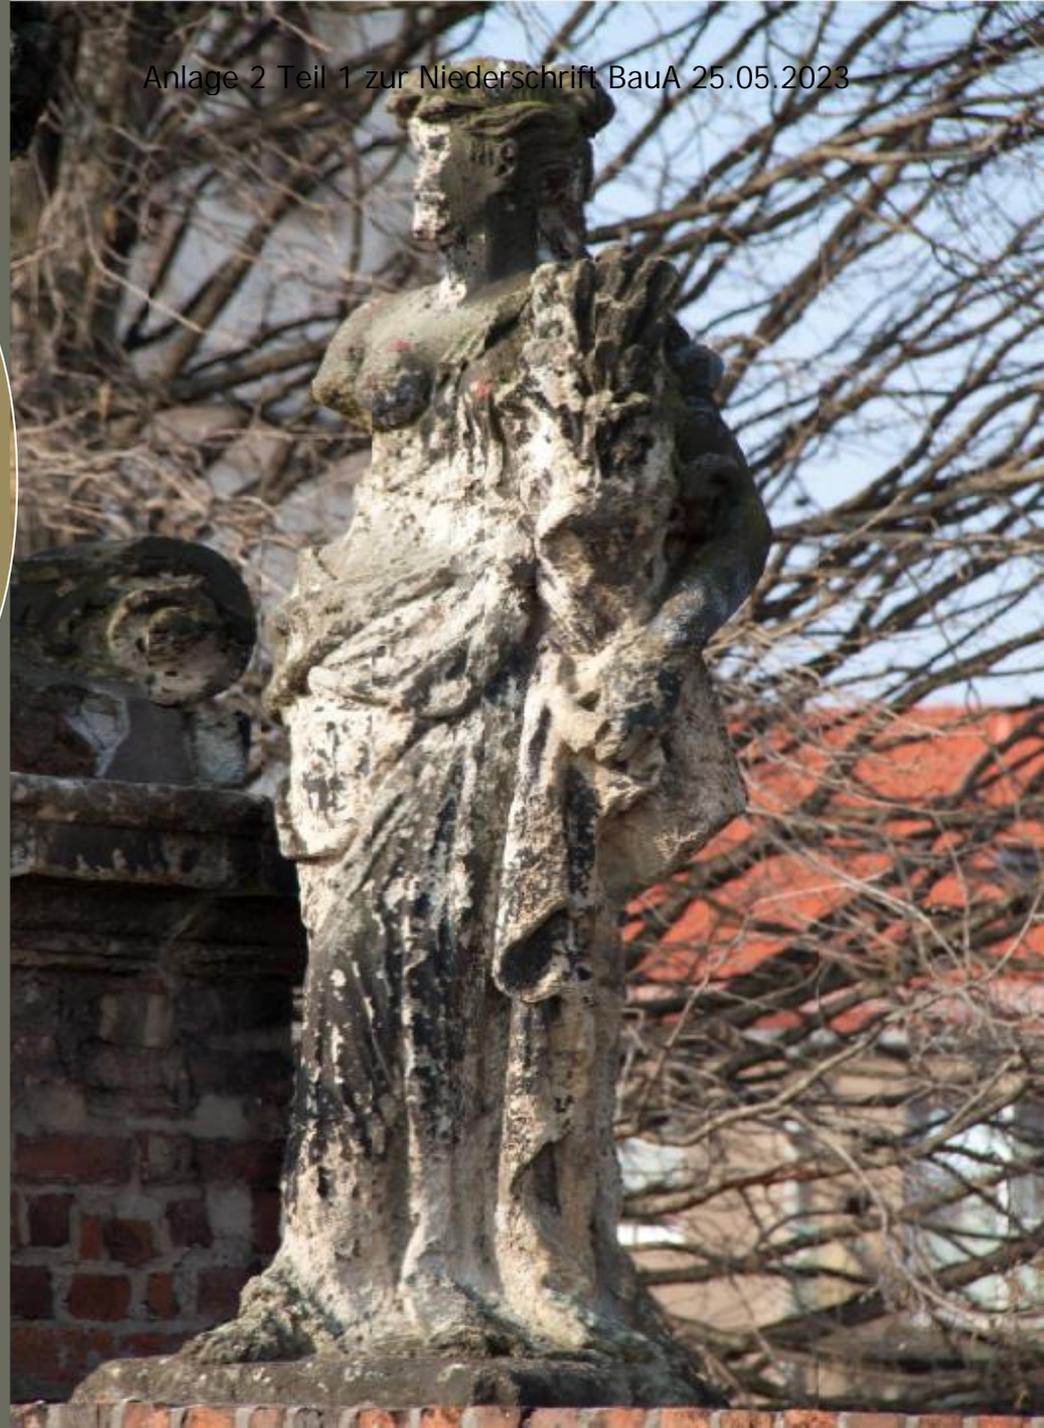
Die Blumenkörbe konnten in den letzten Jahren gesichert werden.
