**Stadt Dessau-Roßlau**  
**Tiefbauamt**  
**Finanzrat- Albert- Straße 1**  
**06862 Dessau-Roßlau**

**Auswertung des Niederschlagsereignisses im  
Einzugsgebiet des Rückhaltebeckens Hangfichten und  
Neuer Teich und Prödelteich  
vom 23./24. Mai 2016  
- Studie -  
Juli/August 2016**

**Ingenieurgesellschaft**  
**Prof. Dr.-Ing. E. Macke mbH**  
**Braunschweig • Dessau-Roßlau**

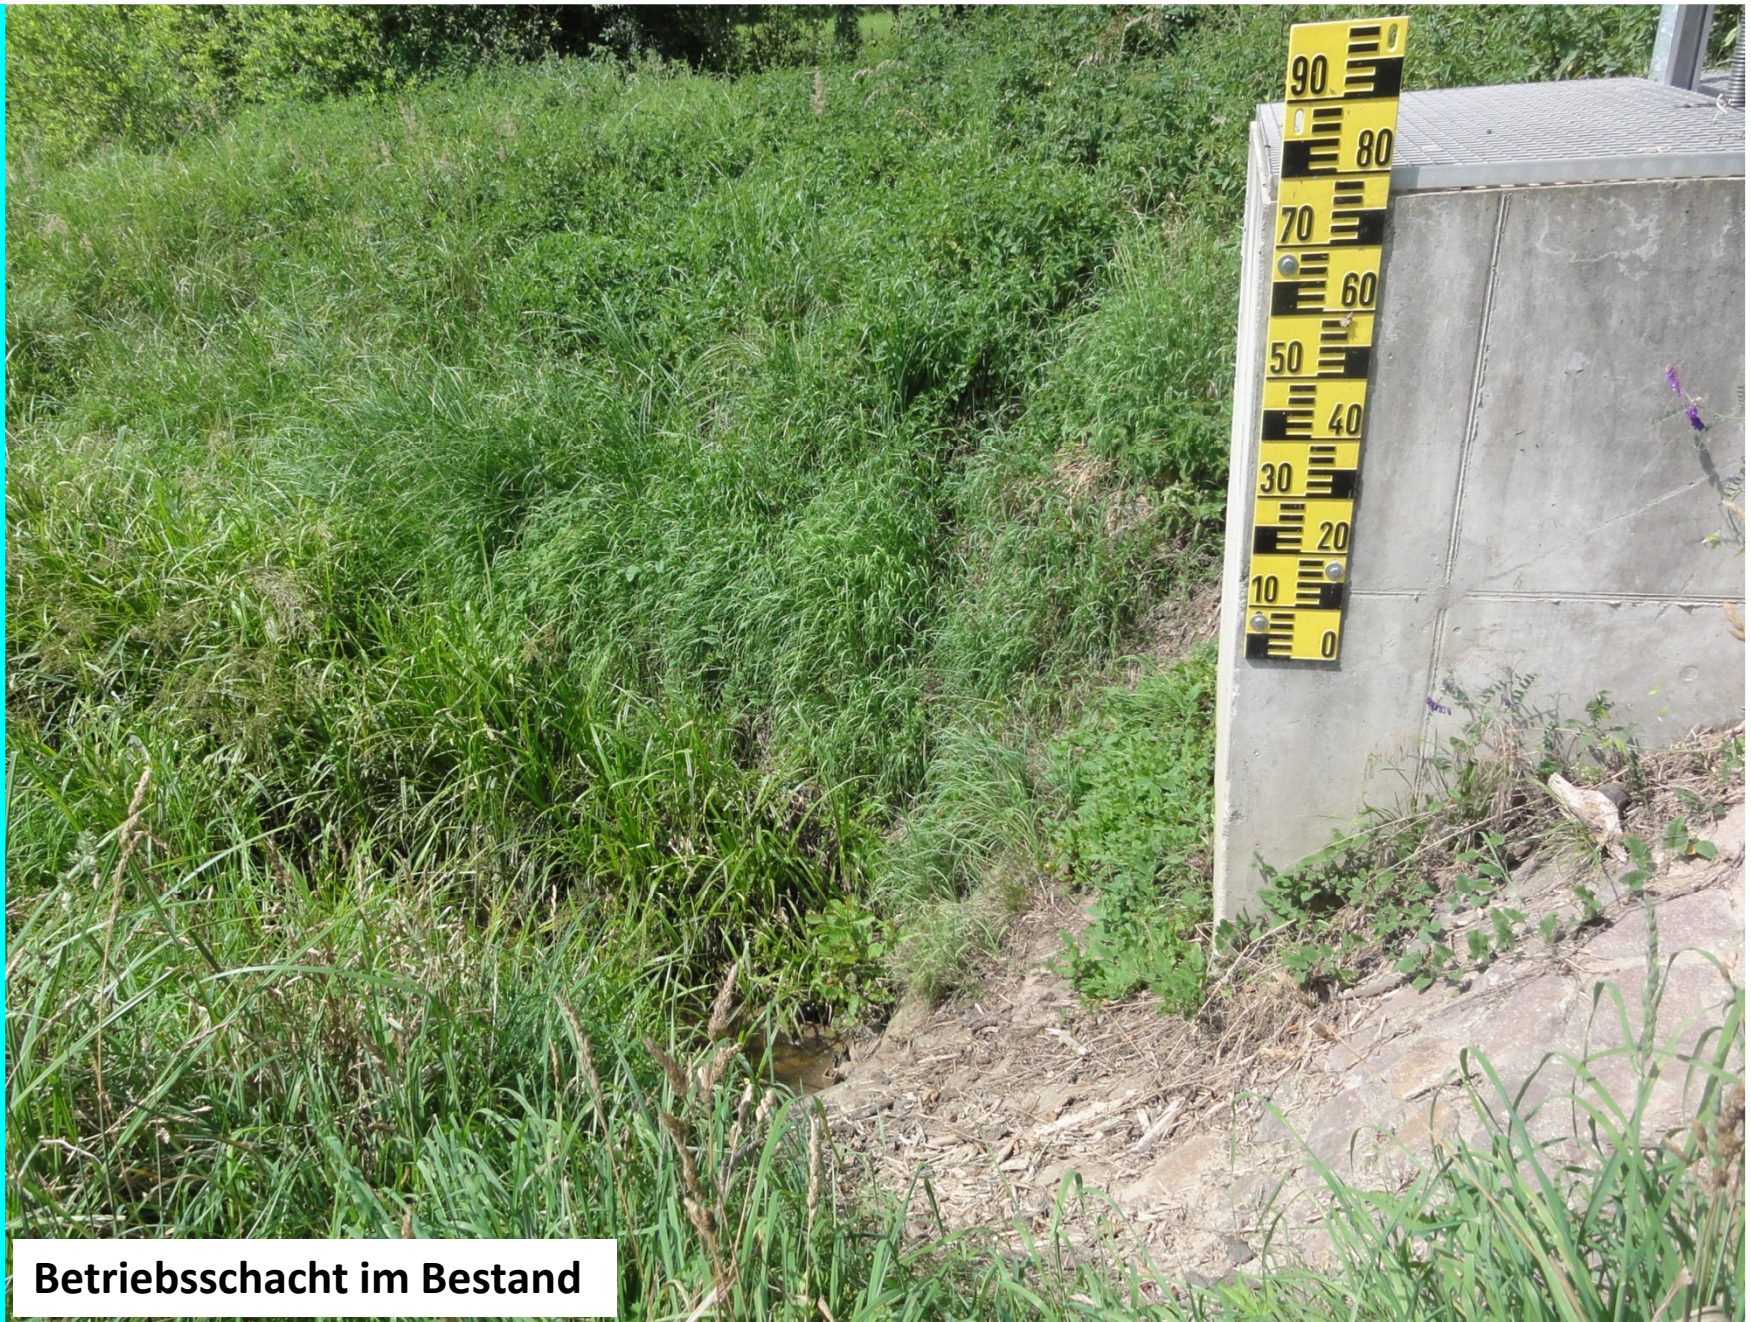
**Betriebsschacht im Bestand**

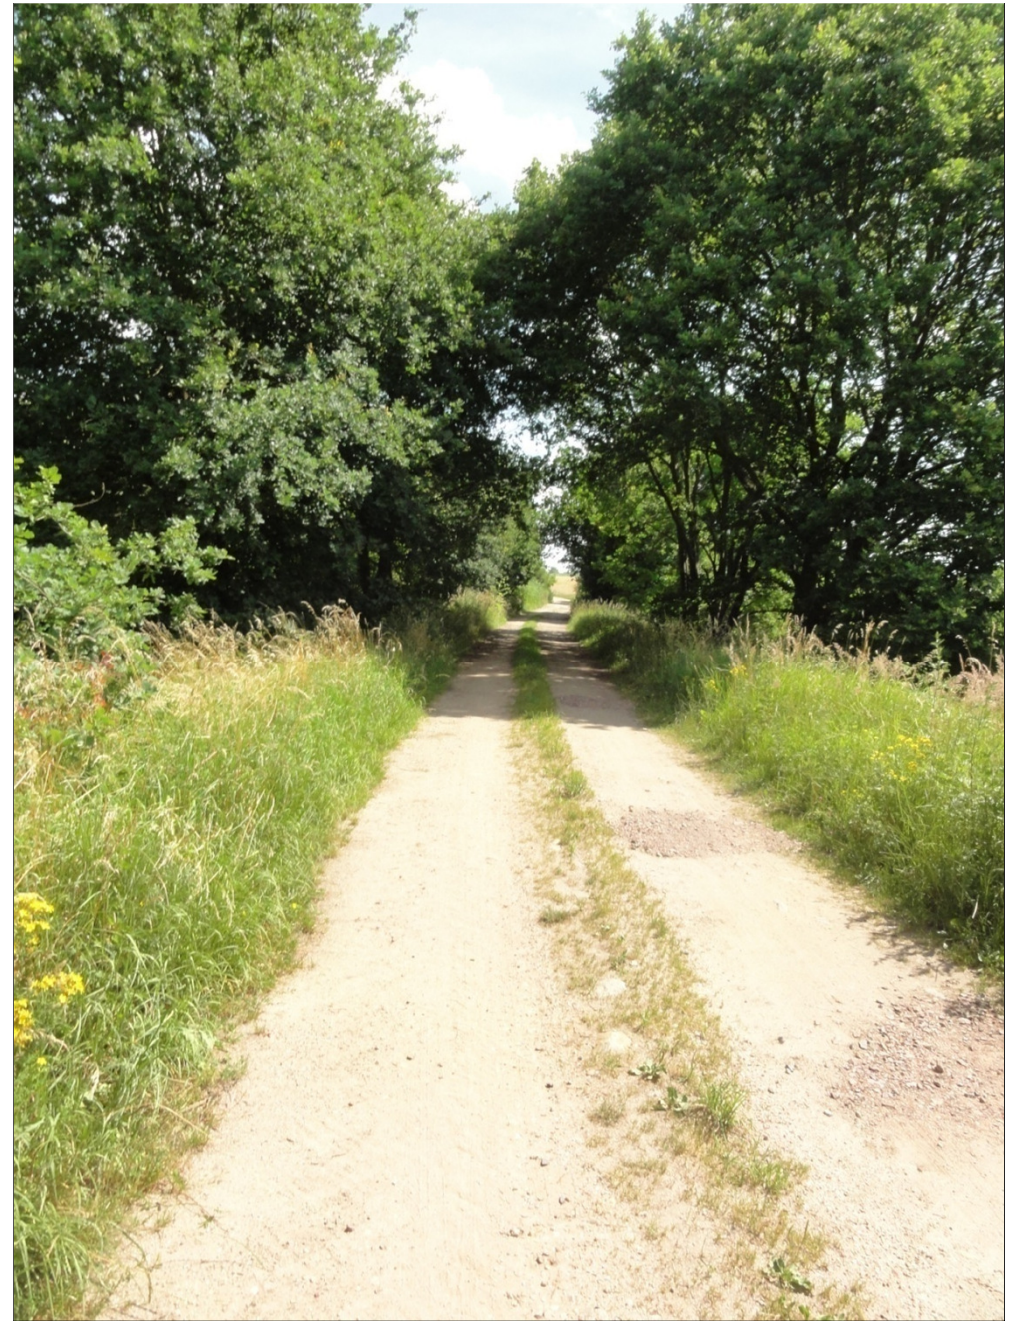
**Absperrdamm mit  
unbefestigtem Kronenweg  
Blick nach Osten**

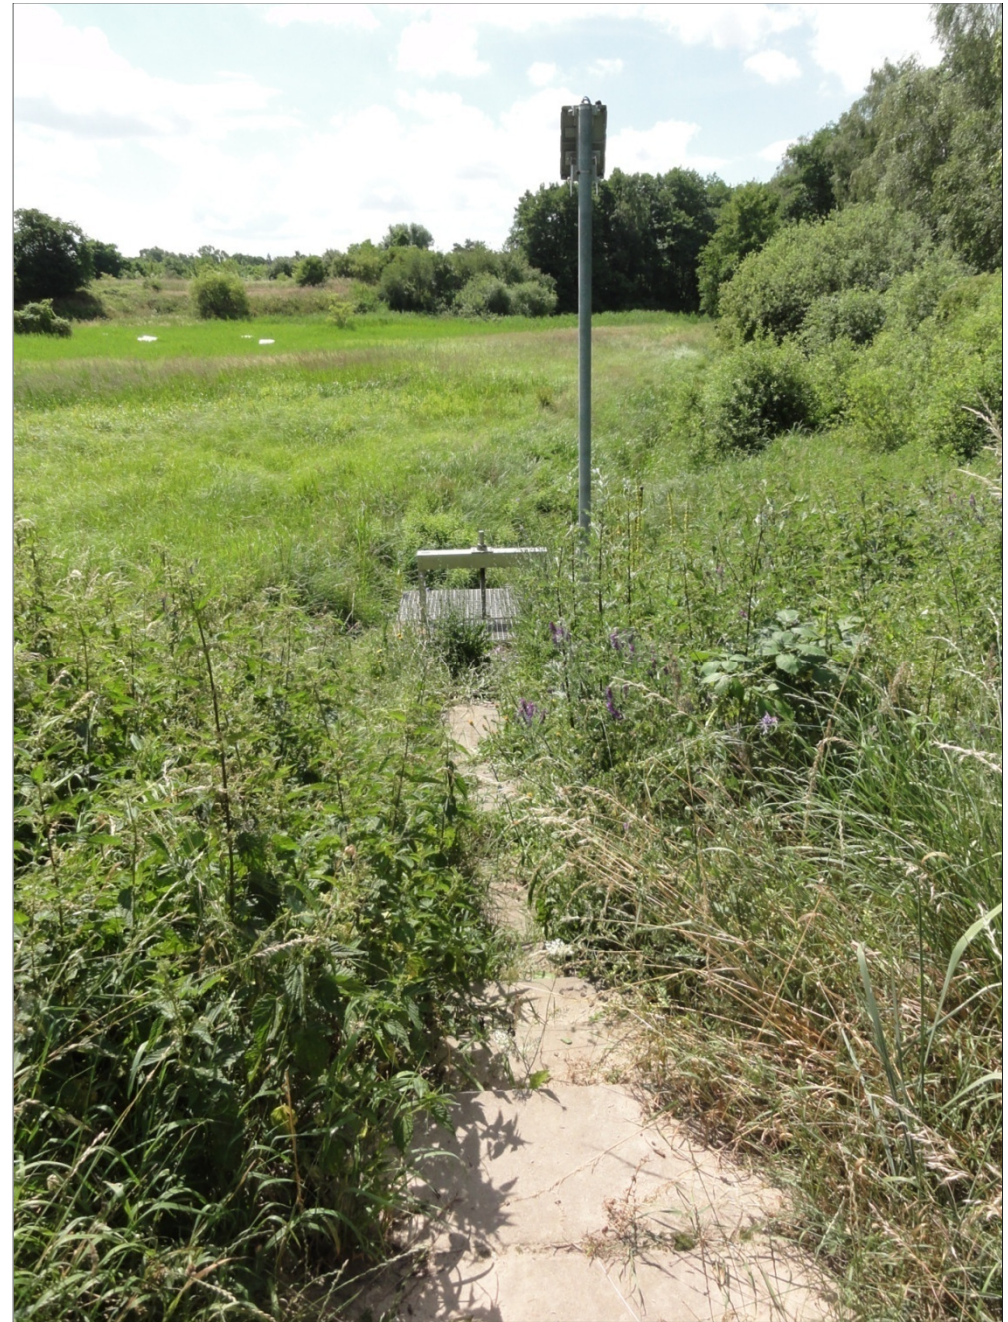
## **Rückhaltebecken bei normalen Abflüssen**

**Blick vom Absperrdamm auf den Betriebsschacht und den Wullenbach, nach Süden**

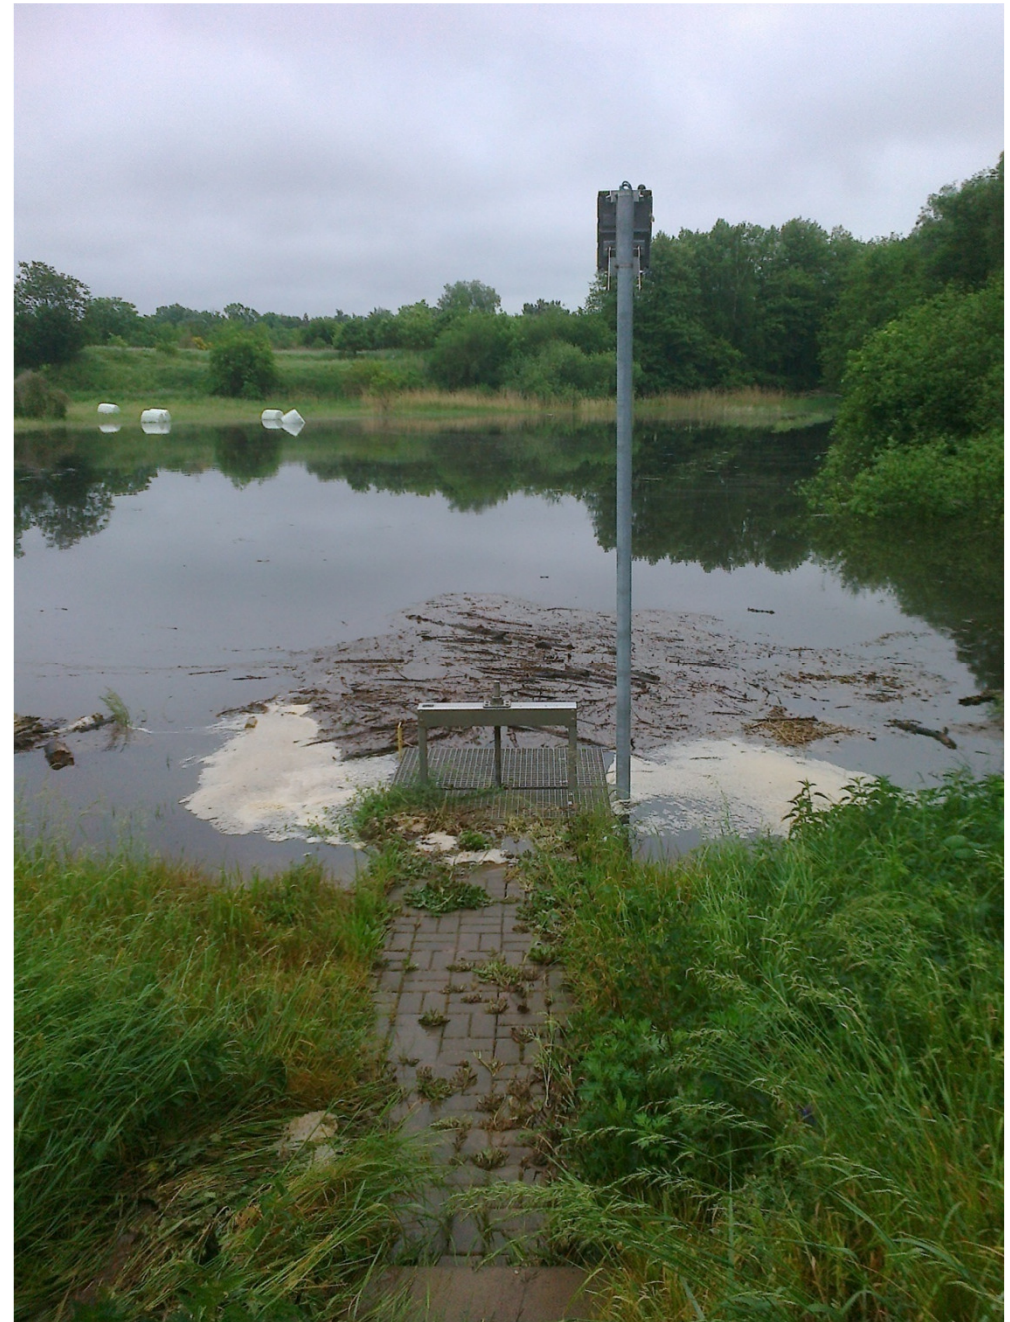
# Der vorhandene Stauraum

**24.05.2016 10:17 Uhr –  
Rückhaltebecken im Volleinstau  
(Foto: Tiefbauamt Dessau-Roßlau)**
