## **Waldstr. 15 – Umnutzung für Jugendclub und Vereine**

Bauherr	Stadt Dessau-Roßlau, Amt für Zentrales Gebäudemanagement Gustav-Bergt-Str. 1, in 06862 Dessau-Roßlau	Datum: 29.09.2016
Objekt	<b>JUGENDFREIZEIT-EINRICHTUNG VEREINSGEBAUDE</b>	Maßstab: 1 : 100
Planart	Erdgeschoss, Machbarkeitsstudie	Blatt-Nr.: <b>1.02</b>

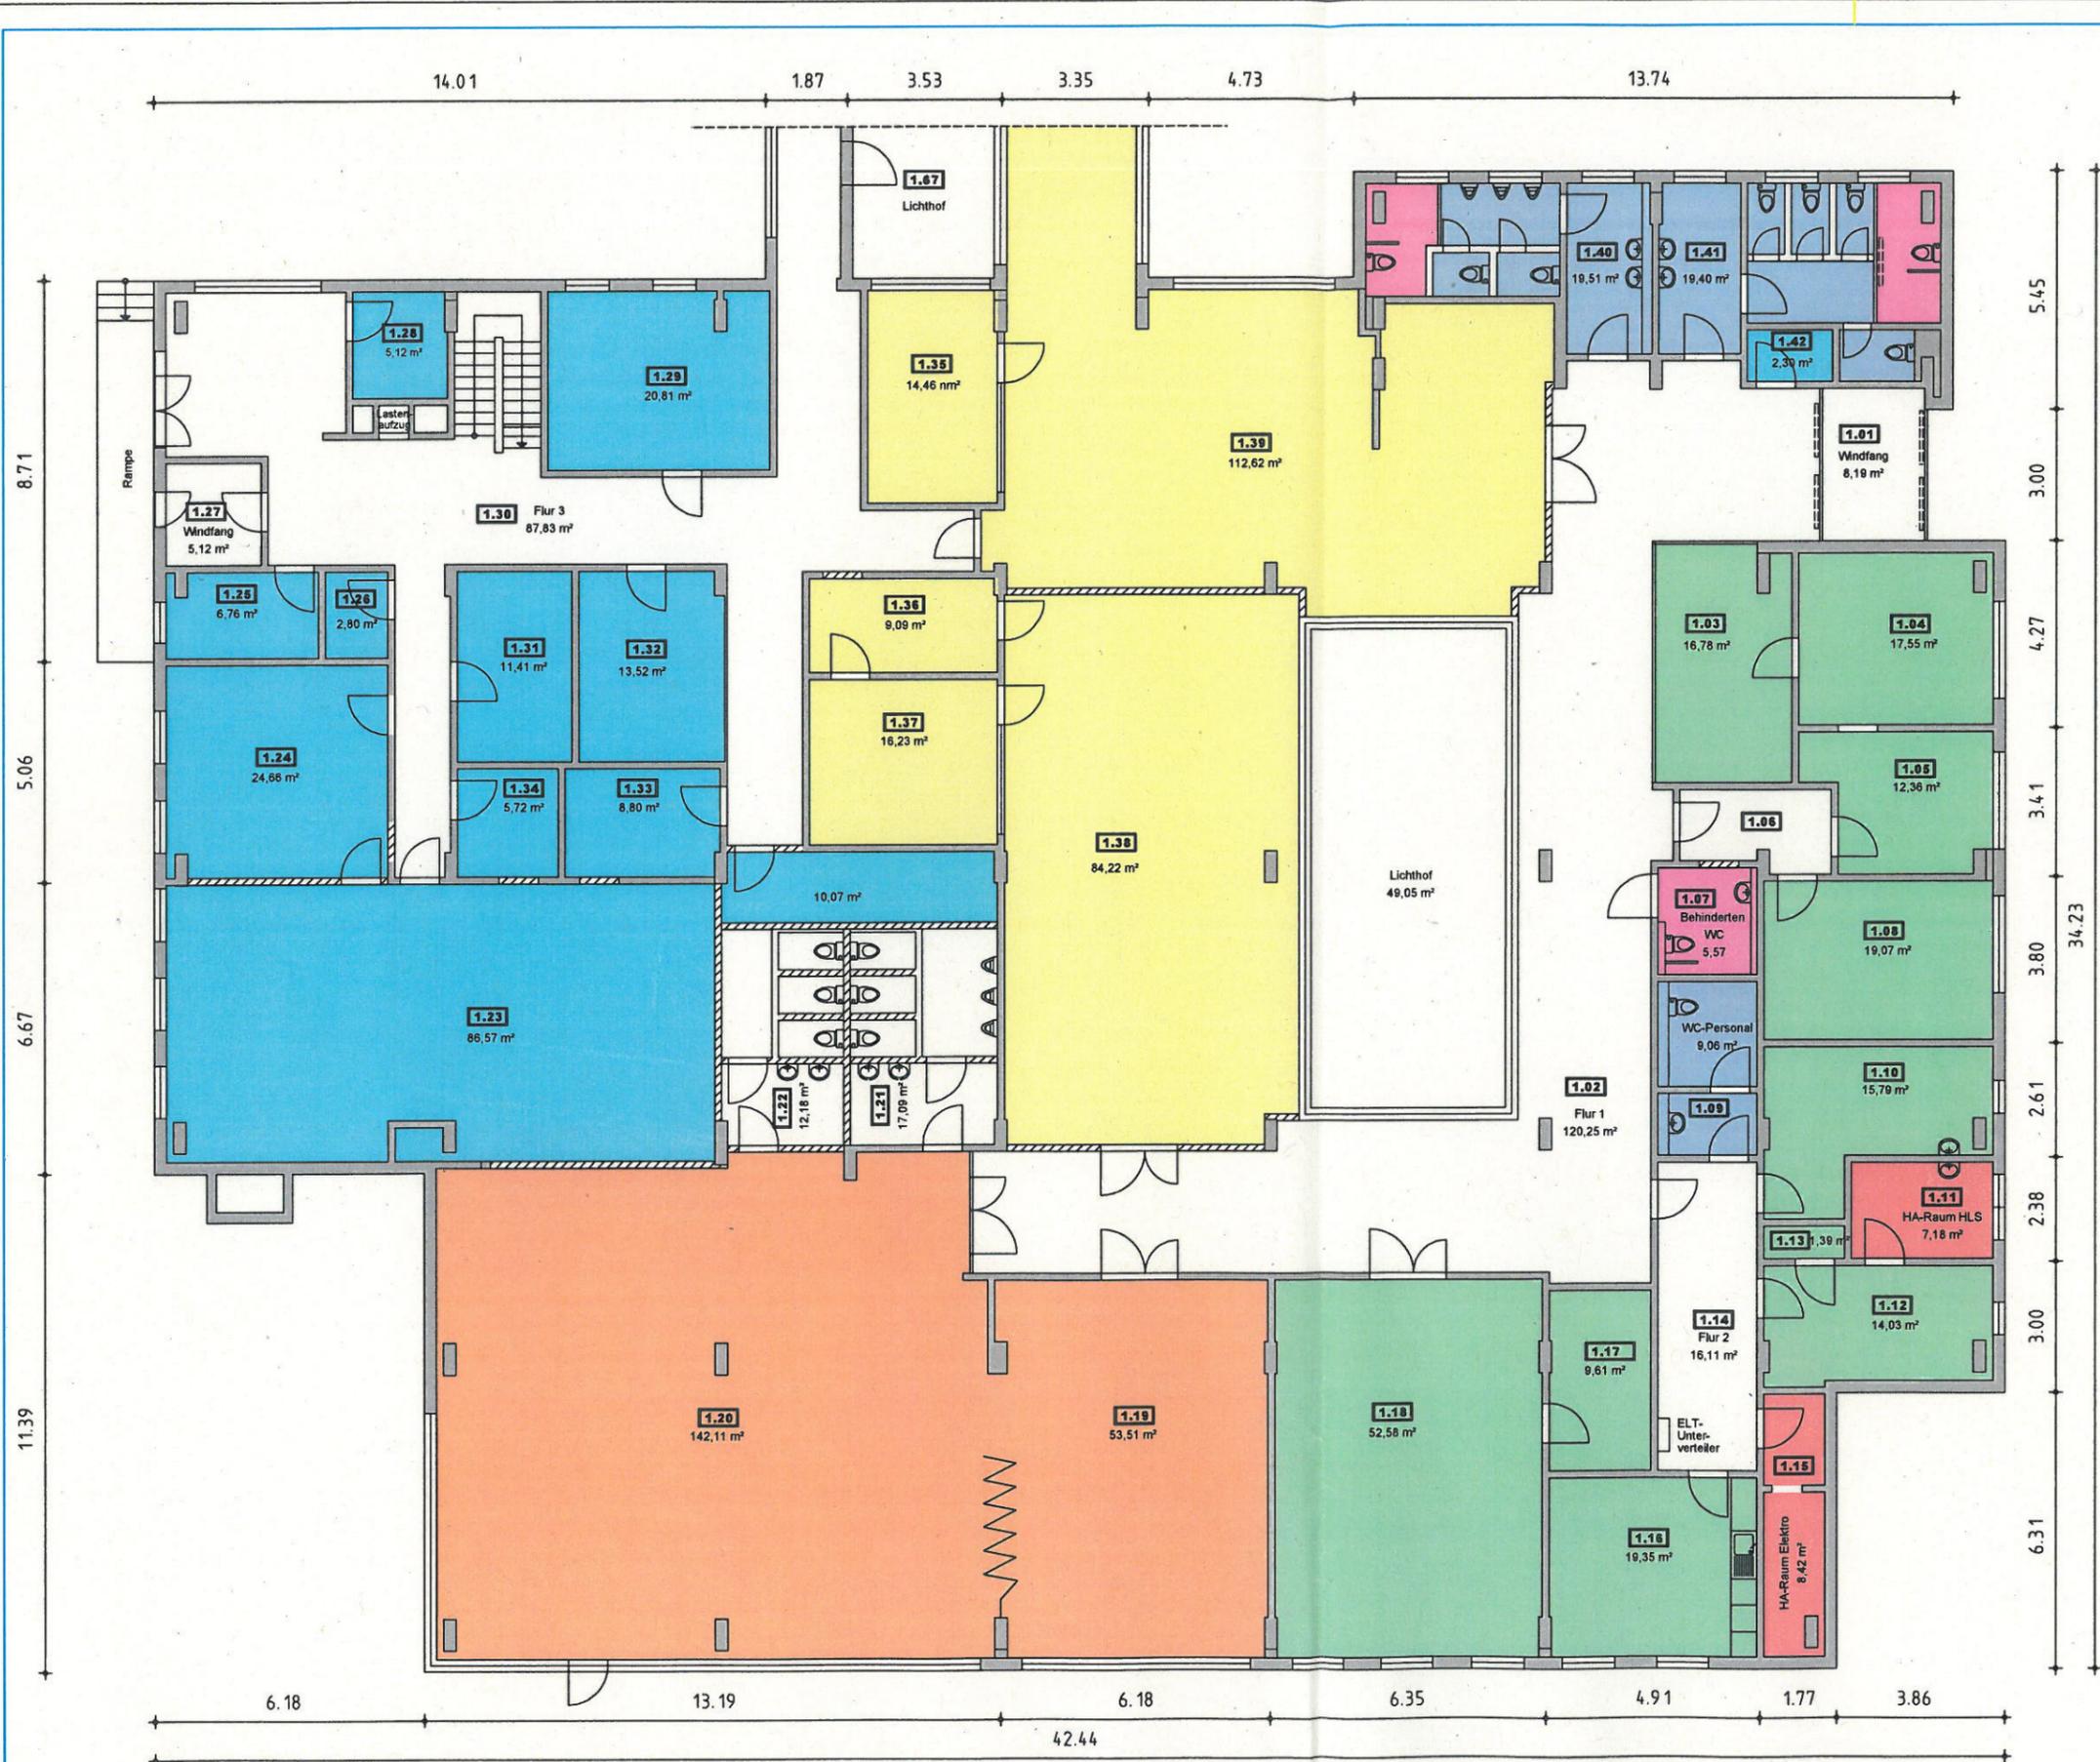
Siehe zeichnerische Darstellung Machbarkeitsstudie Erdgeschoss

- Vorhandene Bausubstanz
- Verkehrsflächen
- Technikräume, HA-Räume
- Lagerräume - 198,54m²
- WC-Räume
- Behinderten WC-Räume
- Räume für Vereinsbereich A - 178,51 m²
- Räume für Vereinsbereich B - 195,62 m²
- Räume für Vereinsbereich C - 236,62 m²
- Neue Wandkonstruktion, Mauerwerk bzw. Trockenbau
- 1.01 Raumnummer mit Flächenangabe

**Nutzungsbereich A 178,51 m<sup>2</sup>**

**Nutzungsbereich B 195,62 m<sup>2</sup>**

**Nutzungsbereich C 236,62 m<sup>2</sup>**

**Lagerräume: 198,54 m<sup>2</sup>**
