***Jugendbauhütte am Mausoleum –
Arbeitsbericht 2017/2018***

Kulturausschuss am 12.09.2018

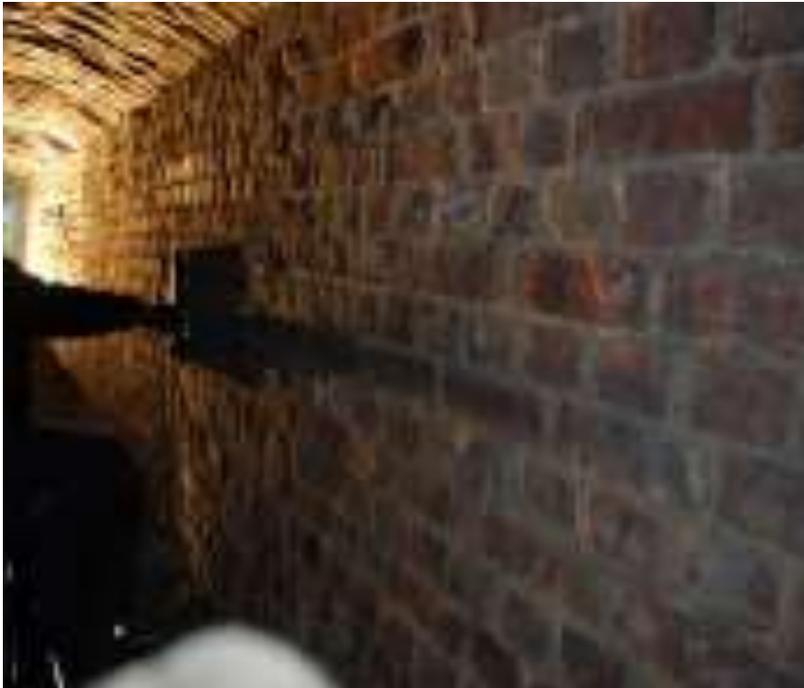
Mit Hilfe einer Schlauchwaage wurde der unterirdische Gang im Mausoleum vermessen, kartiert und auf Millimeterpapier aufgezeichnet. So wurden beschädigte Steine an der Wand festgestellt und gleichzeitig für spätere Arbeiten auf Papier gebracht. Für die beschädigten Putze innerhalb des Mausoleums wurde eine Konturschablone angefertigt, mit der die beschädigten Putze später wieder in Originalformat aufgezogen werden können.

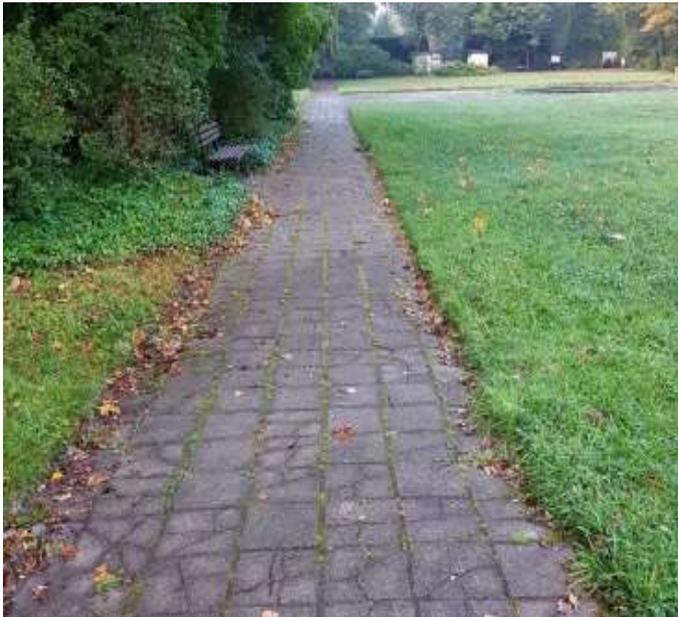
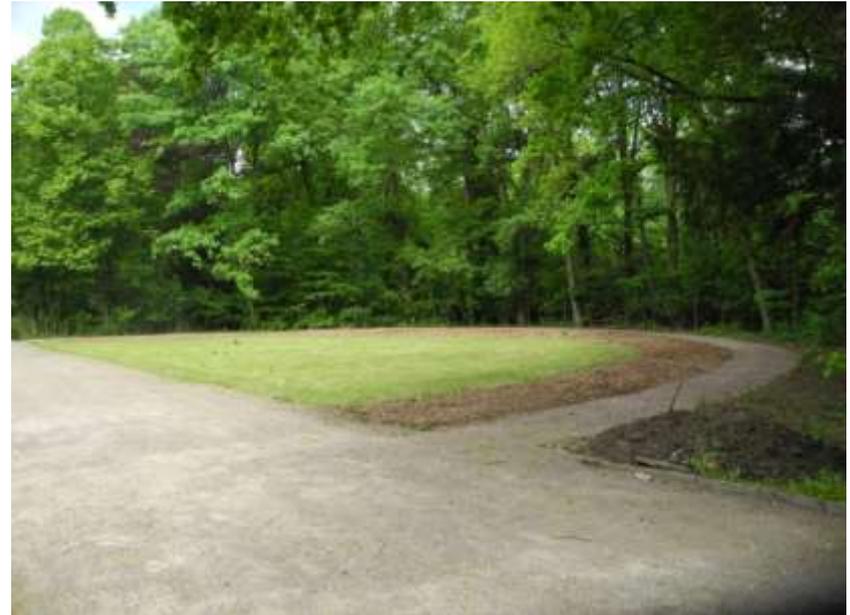
Die Jugendbauhütte begann gegen September 2017 mit der Entfernung dieser Betonplatten zwecks der Wiederherstellung des alten historischen Natursteinwegs sowie der originalgetreuen Gestaltung der sogenannten Wegohren am nördlichen und südlichen Weg in Höhe des Sprinbrunnens.

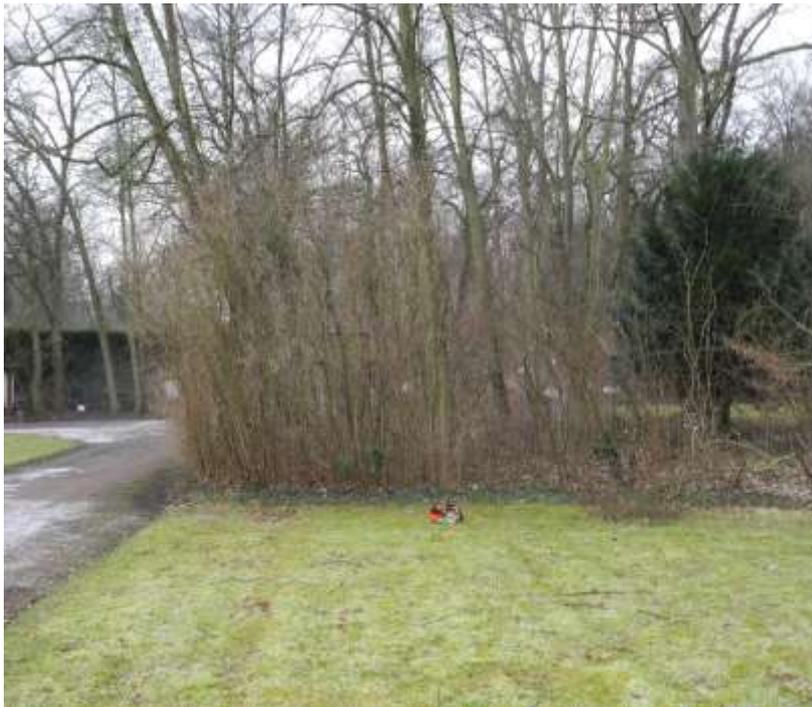
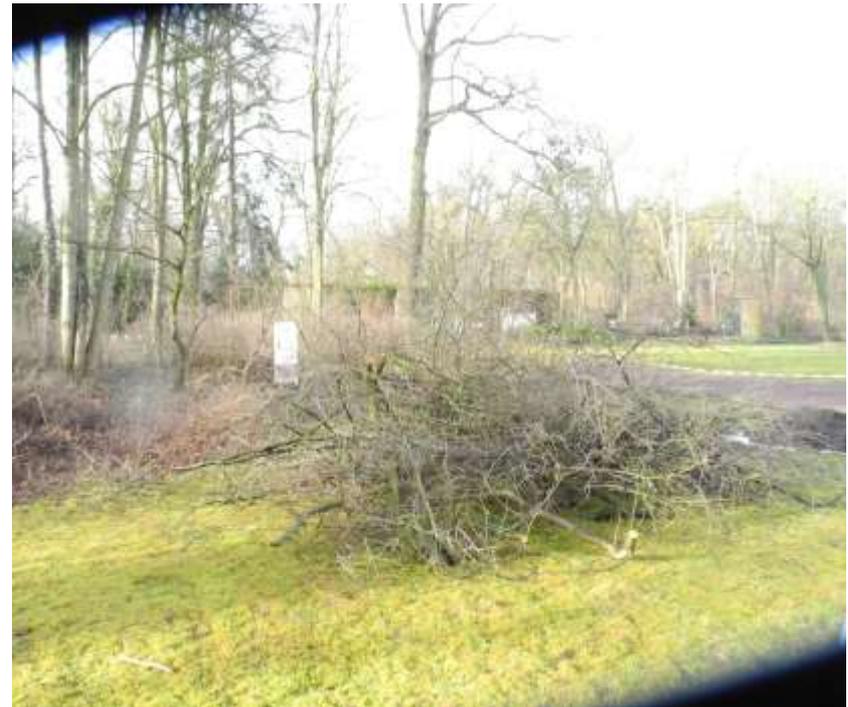
Auf den Vegetationsflächen beidseitig des Brunnens erfolgte die Wildwuchsentfernung zwecks Wiederherstellung des Originalweges. Das Schnittgut wurde maschinell zerkleinert und entsorgt.

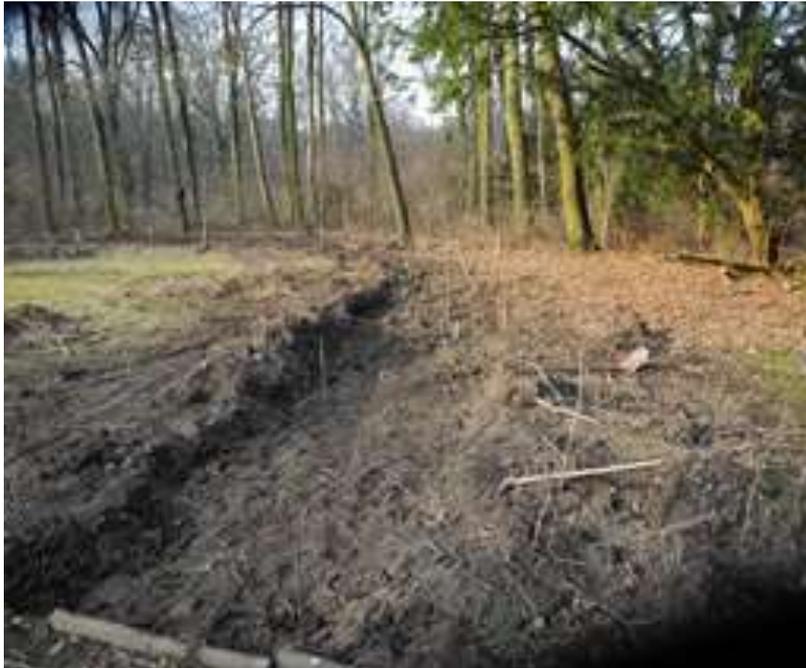
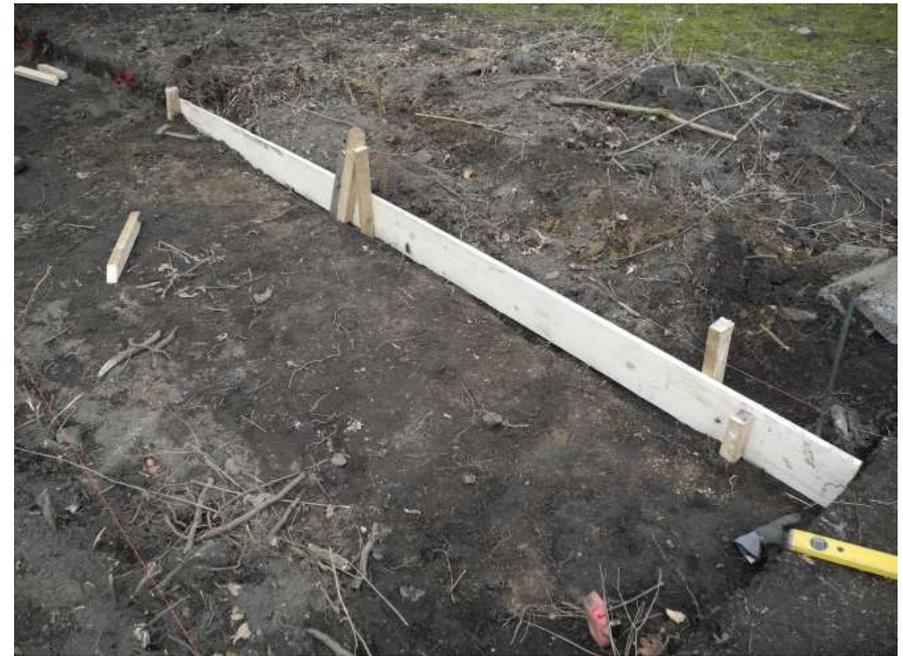
Auf beiden Wegseiten erfolgte die Bereinigung von Busch- und Wurzelwerk sowie die Ausschachtung der Wegflächen auf 1,5 m Breite und 20 cm Tiefe. Hierfür wurde ein Minibagger verwendet. Nach der maschinellen Grobschachtung folgte die manuelle Feinschachtung. Die exakte Führung der Kreisbögen wurde durch Holzborde erreicht.

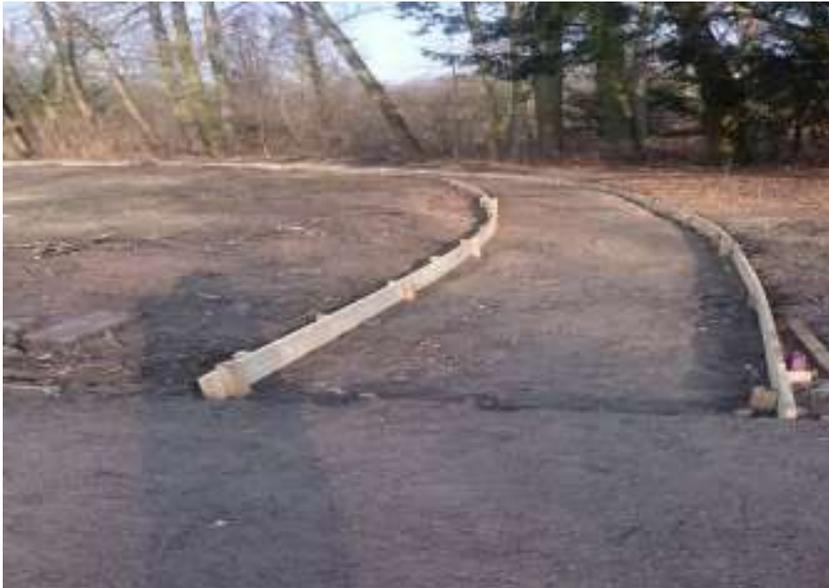
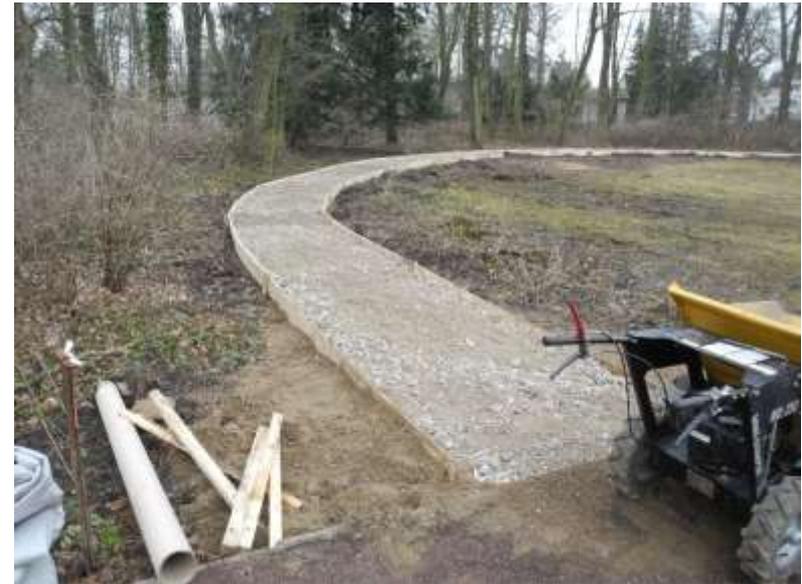
Die Fichtenholzborde wurden auf die Höhe des vorbeiführenden Hauptweges ausgerichtet und im Boden befestigt. Im Anschluss wurde der Weg ausgeschachtet. In die Wegflächen wurden Estrichsand, Fließ und Schotter eingebracht sowie Unebenheiten beseitigt.

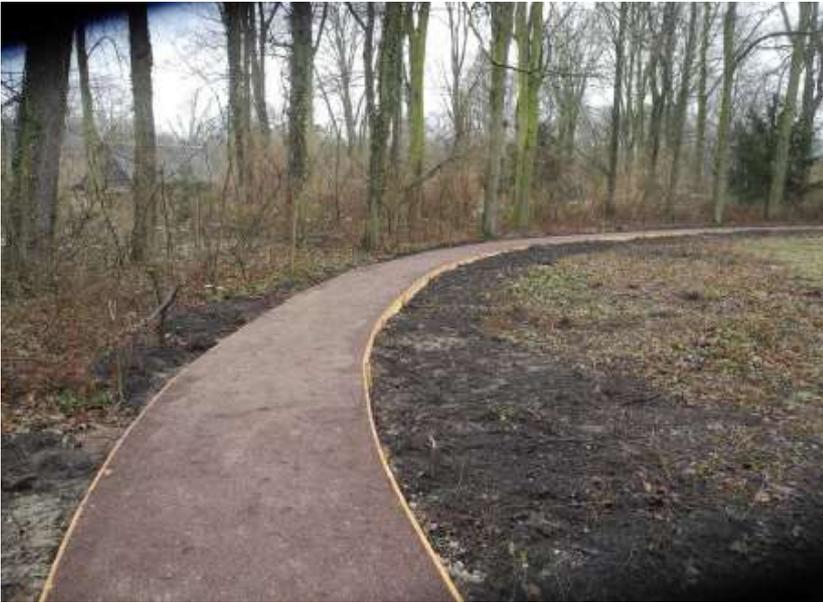
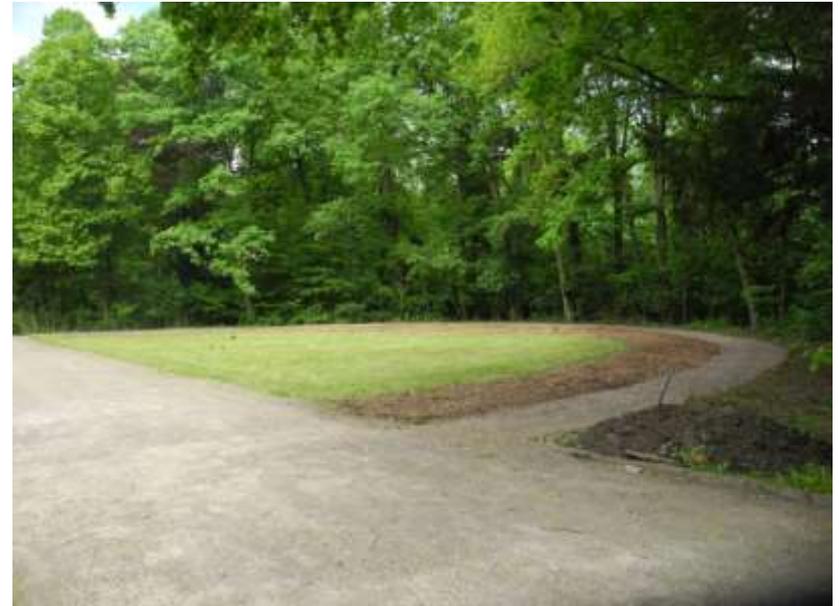
Nach der weiteren Verdichtung des Füllmaterials wurde roter Splitt aufgetragen, der den Oberflächenabschluss bildet. Im Anschluss wurden die Übergänge der Bögen zur Wegführung egalisiert. Auf der Außenseite erfolgte die Aufschüttung der Bögen zwecks Stabilisierung. Die Rasenfläche auf der Innenseite der Bögen wurde mit Rindenmulch bedeckt, um einen sauberen Abschluss zur Rasenfläche zu erreichen.

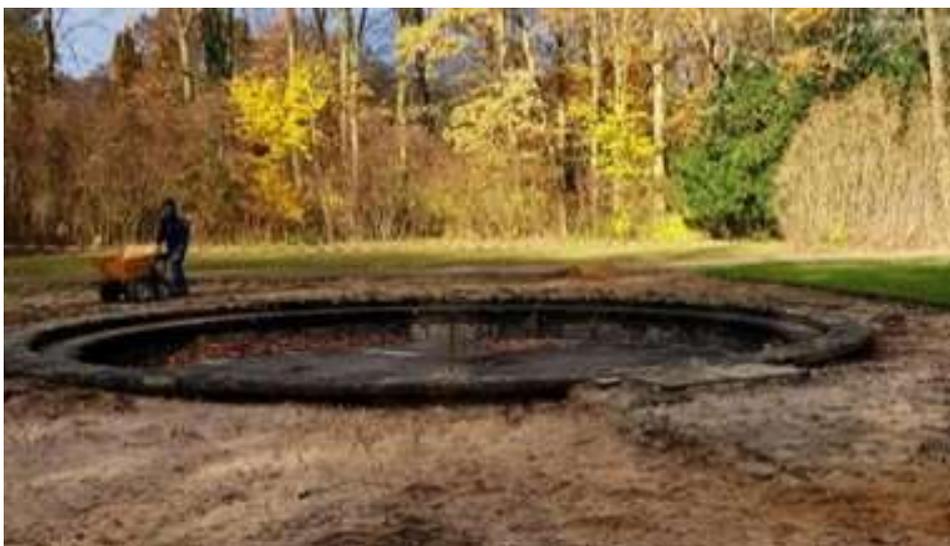
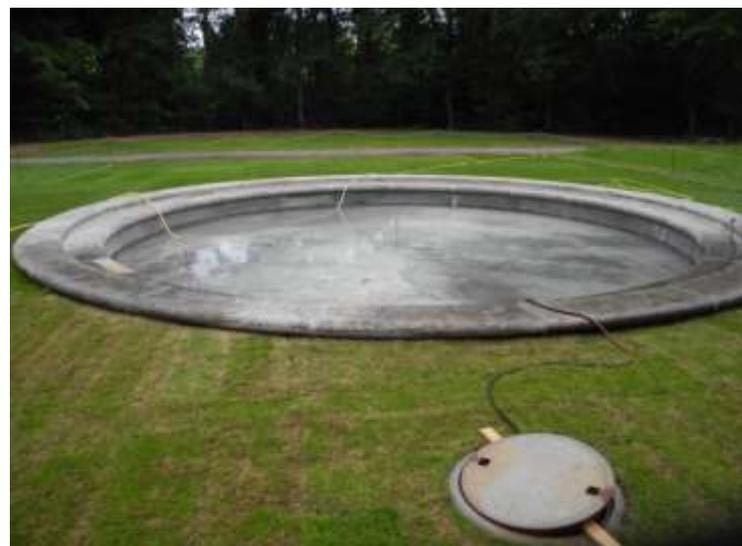
Im Frühjahr 2018 wurden die Sanierungsarbeiten am Springbrunnen realisiert. Außerdem erfolgte die Ausgestaltung der Umgebungsfläche des Brunnen. Mit der Verlegung von Rollrasen verfügt das Brunnenareal nun über ein gepflegtes Erscheinungsbild. Zum Tierparkfest anlässlich des 60 jährigen Tierparkjubiläums im Juni 2018 steht nach Jahrzehnten nun wieder ein funktionsfähiges Wasserspiel zur Verfügung, mit dem das gesamte Denkmalensemble eine deutliche Aufwertung erfährt.

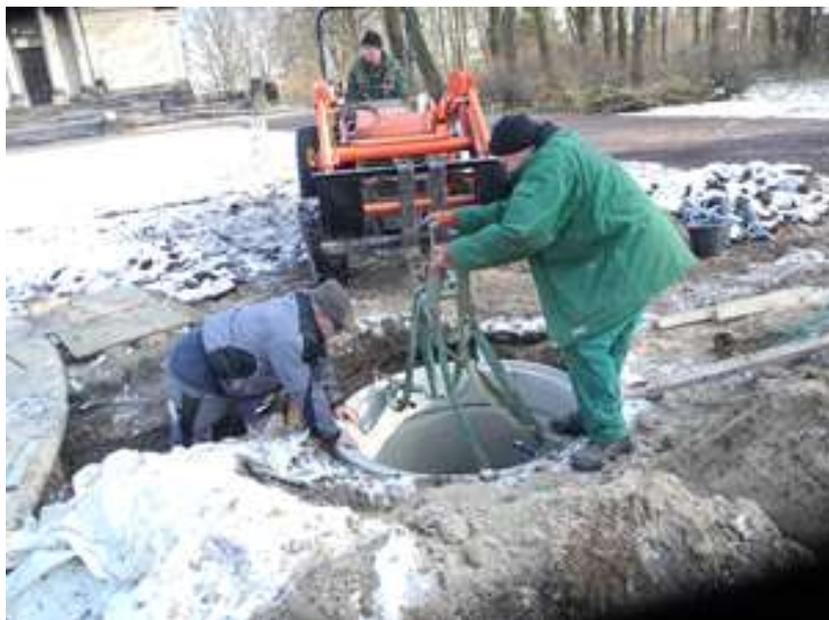
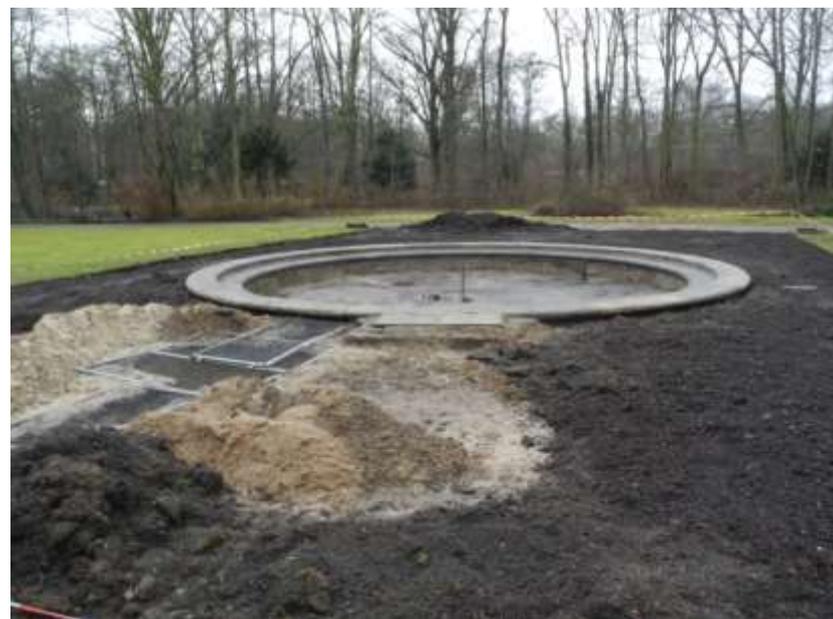
Vor der Instandsetzung wurde der vorhandene Brunnenschacht zurückgebaut und durch einen neuen Pumpenschacht ersetzt. Das alte, im Brunnen befindliche Brunnenrohr wurde ebenfalls entfernt. Weiterhin wurde das Areal um den Brunnen weiter mit Erde aufgefüllt, die gleichzeitig verteilt und an die Rasenkante angepasst wurde.

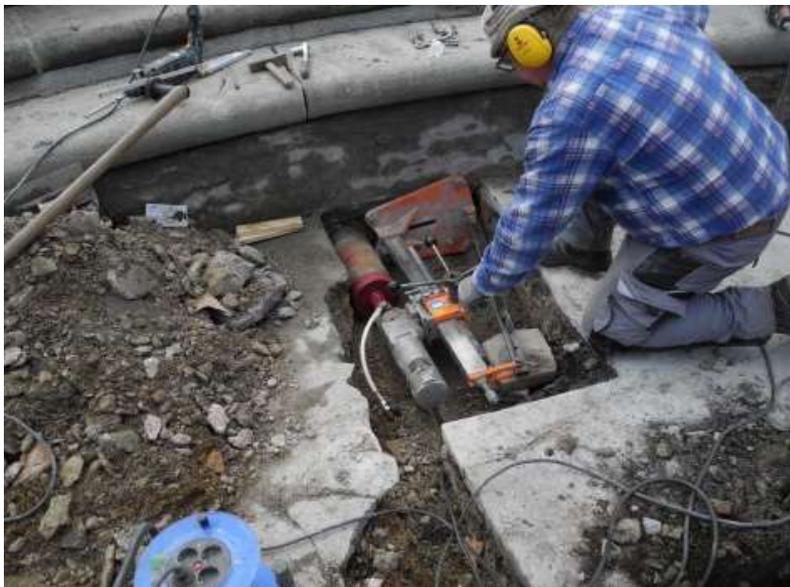
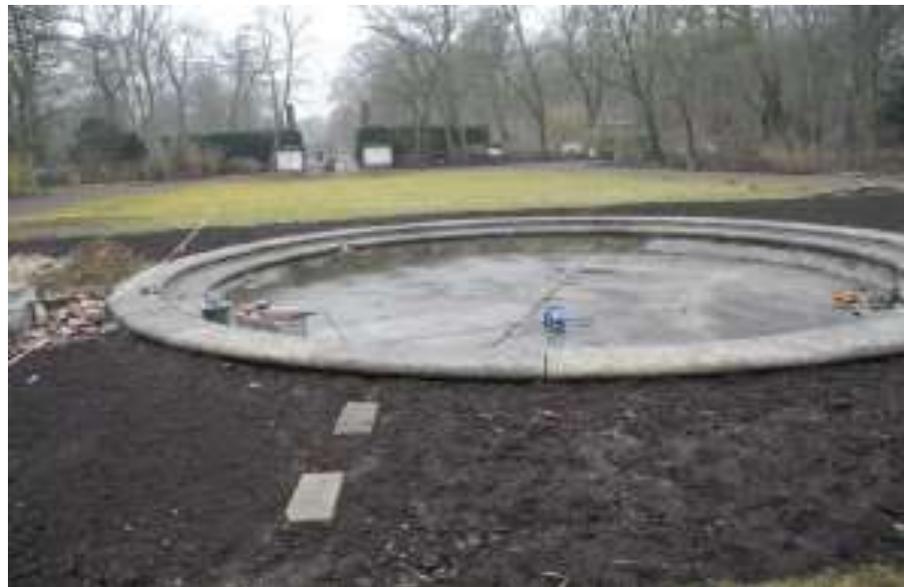
Zunächst wurden die alten, bereits lockeren Fugen am Brunnen entfernt und anschließend wieder mit Mörtel verschlossen und abgedichtet. Die sich bereits in der Bodenplatte befindlichen Risse wurden mit Epoxidharz verschlossen. Das alte Abflussrohr wurde neu einbetoniert. Weiterhin wurden die neue Bodenöffnung für die Düse sowie der Unterlauf für die neue Wasserleitung ausgehoben.

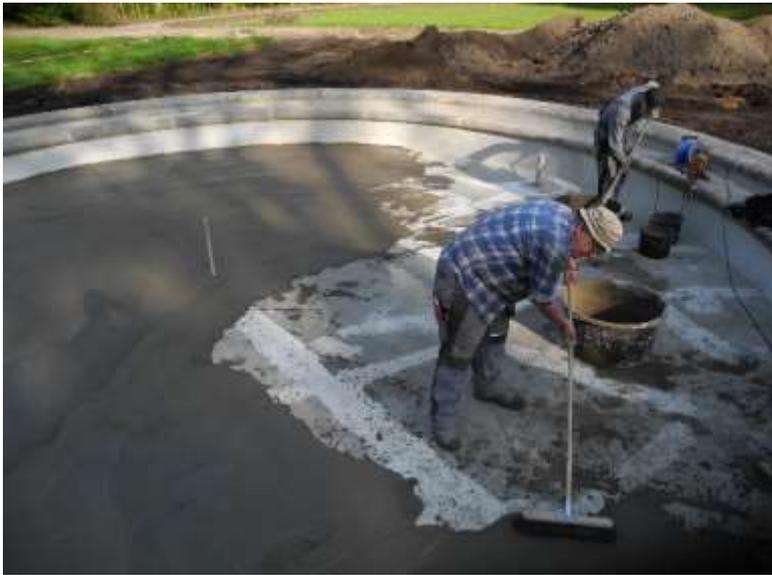
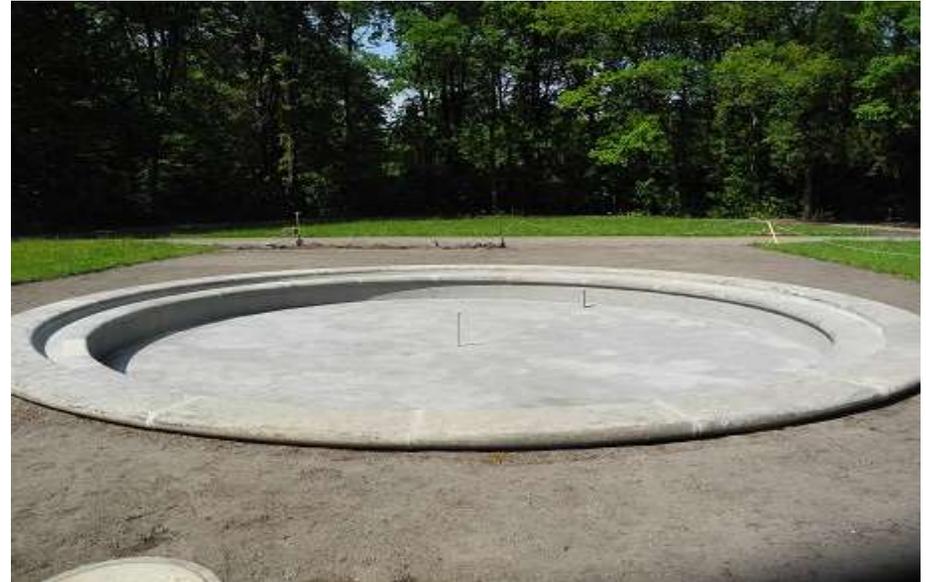
Die restliche Brunnenwand wurde mit Saniersperrputz verputzt und der Schacht für das Wasserrohr zubetoniert. Zudem wurde der Brunnen vom restlichen Schutt und Staub gereinigt und anschließend die Risse mit Epoxidharz aufgefüllt. Hier wurde auf das Epoxidharz Armierungsgewebeteile gelegt, durch die weitere Risse vermieden werden sollen. Abschließend wurde der Grund des Brunnens mit einer Schicht Zementmörtel überzogen, um den Brunnen dichter zu machen und Unebenheiten auszugleichen.

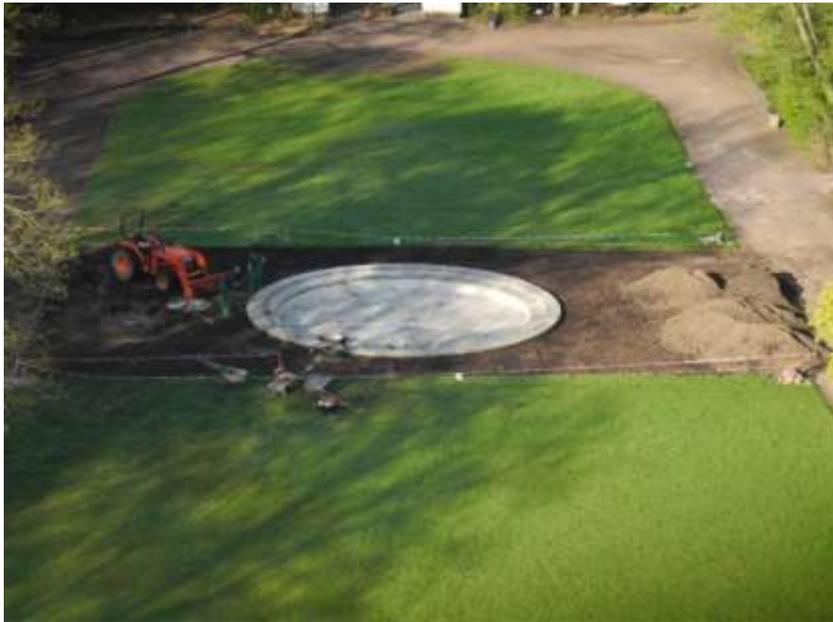
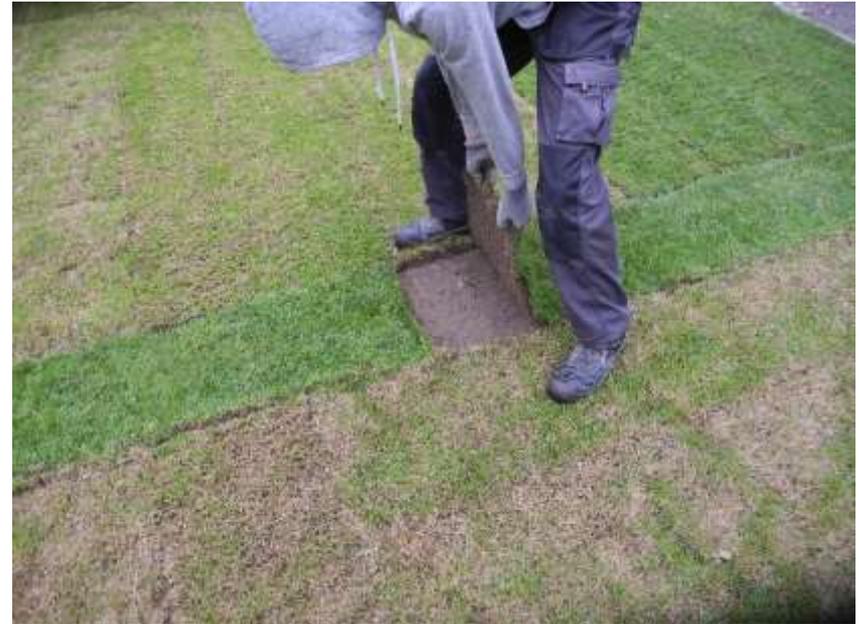
Zur abschließenden Gestaltung des Brunnumfeldes verlegte das Team der Jugendbauhütte gemeinsam mit dem Tierparkpersonal auf rund 300 m² eigens angelieferten Rollrasen. Beim Auslegen des Rasens wurde darauf geachtet, dass er in einem Muster und ineinander verschachtelt ausgelegt wird, damit er sich besser verwächst.

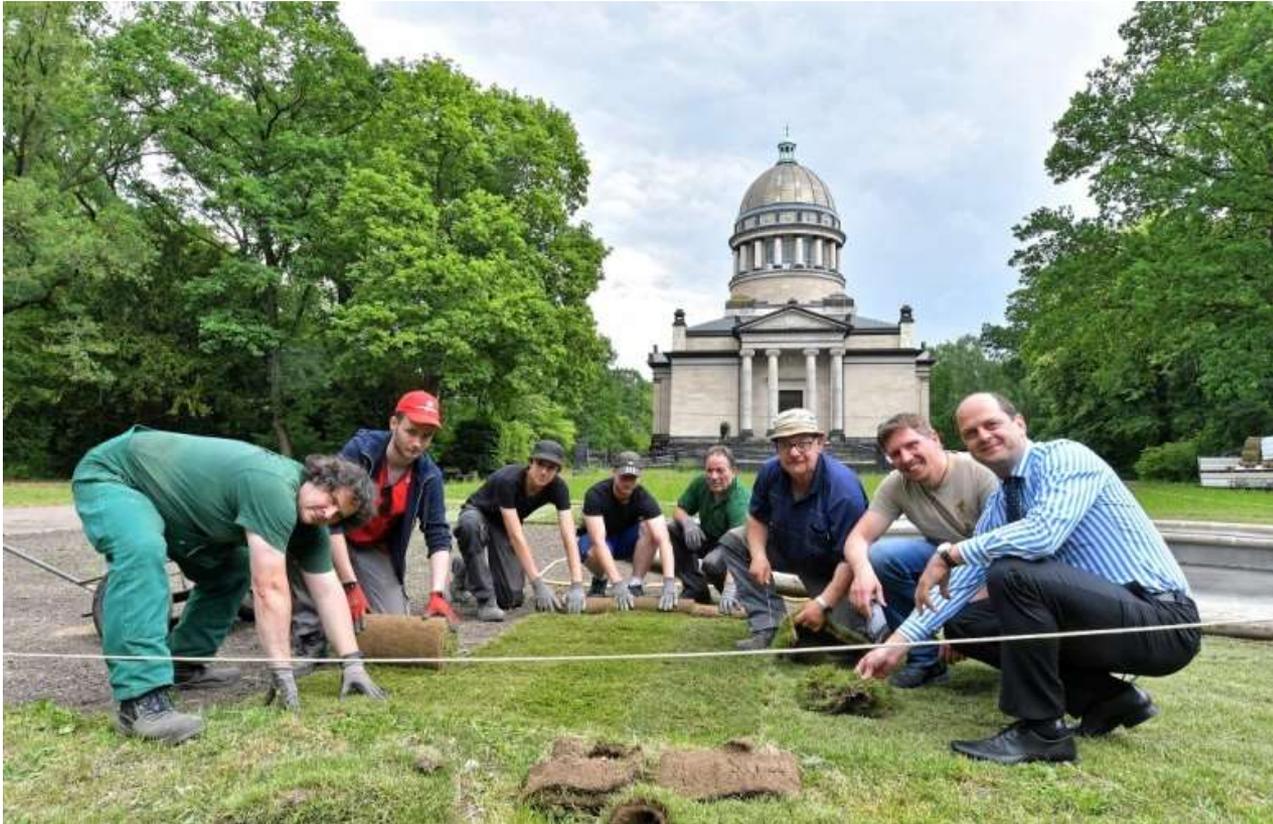
Verlegung des Rollrasens am Springbrunnen (Mai 2018)

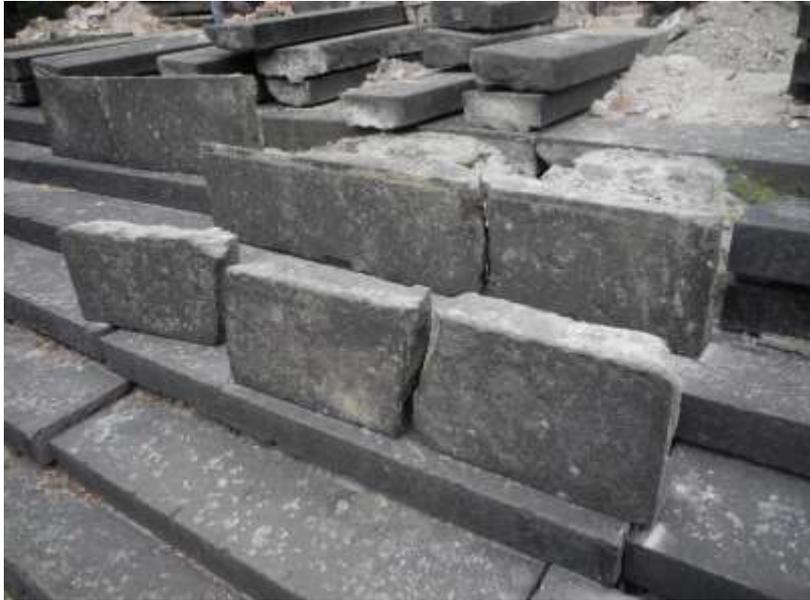
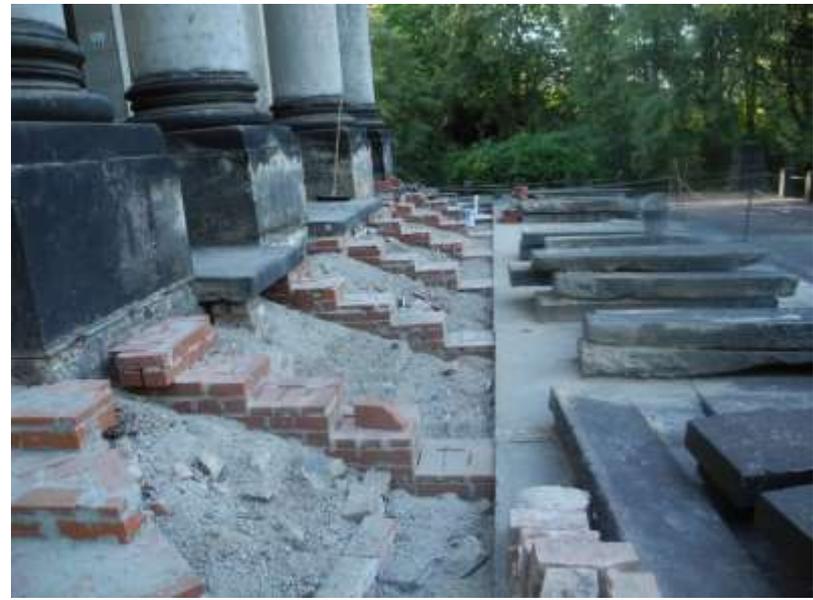
An der Treppe wurden lose Gesteinsschichten abgetragen, die kaputten Stufen aus der Treppe herausgezogen und beschriftet. Somit wurden alle kaputten Steinstufen zur Abholung zwecks Reparatur beim Steinmetz vorbereitet. Parallel wurde damit begonnen, die maroden Wangen wieder aufzumauern. Hierbei wurden alle Wangen soweit vorbereitet, dass sie direkt tragfähig und bereit zur Aufnahme der Treppenstufen sind.

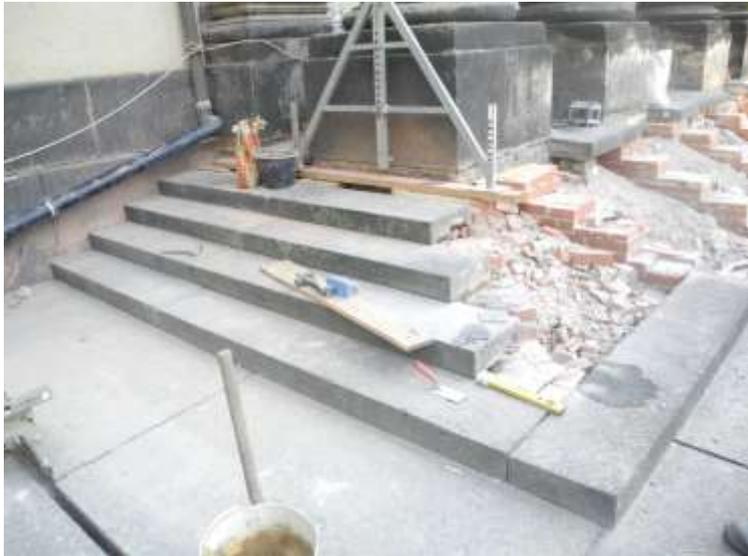
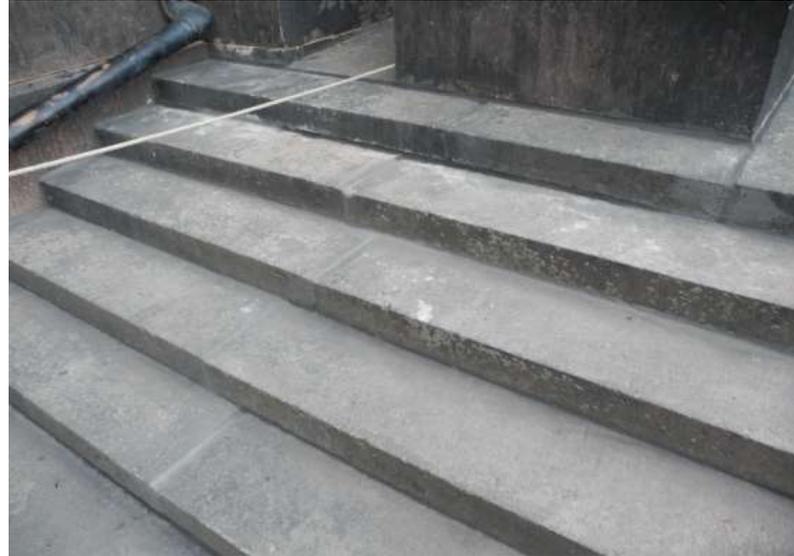
Eine Traverse ermöglichte das Heben der Steinsteufen zum Abtransport zwecks Reparatur und zum Verlegen auf die sanierten Mauerwangen. Nach erfolgter Feinjustierung der Stufen sind der rechte und linke Ausgang sowie die Treppe bis zum mittleren Podest bereits vollständig wieder hergerichtet. Nachdem alle Stufen verlegt waren, wurden die Fugen zwischen den Stufen von Schmutz befreit, mit Kies aufgefüllt und anschließend mit Mörtel verschlossen, um erneut Wassereindringen entgegenzuwirken. Der Mörtel wurde hier speziell mit Epoxid schwarz eingefärbt, damit er eine gräuliche Farbe bekommt und sich somit besser ins Gesamtbild der Treppe einfügt.

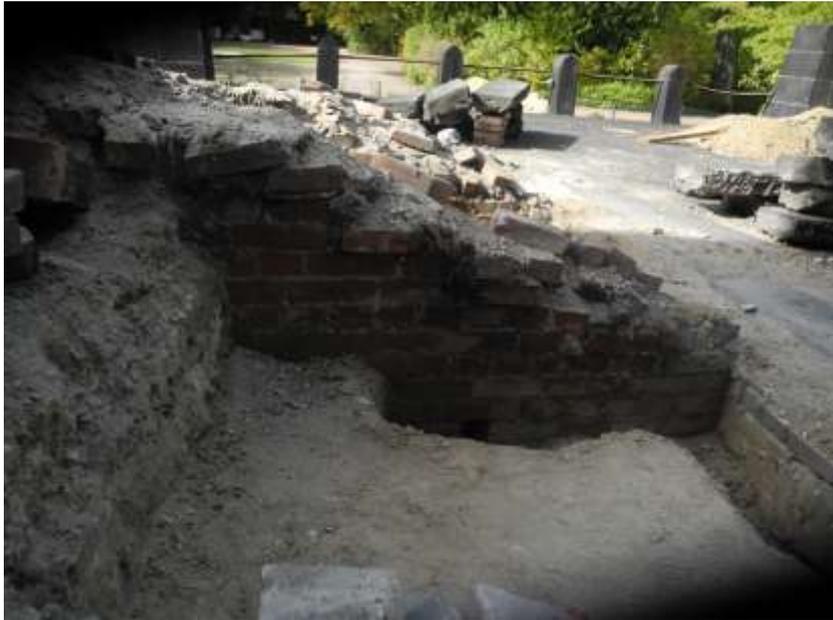
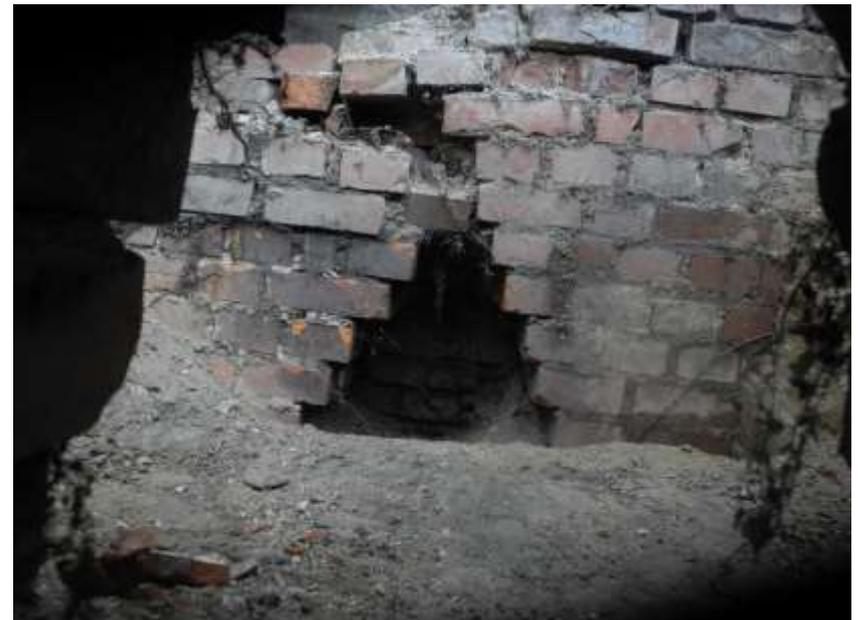
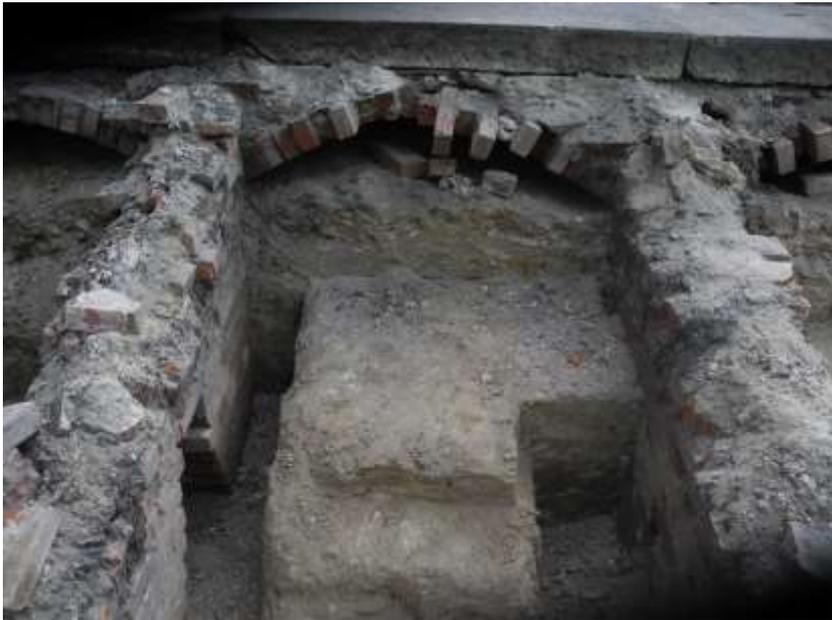
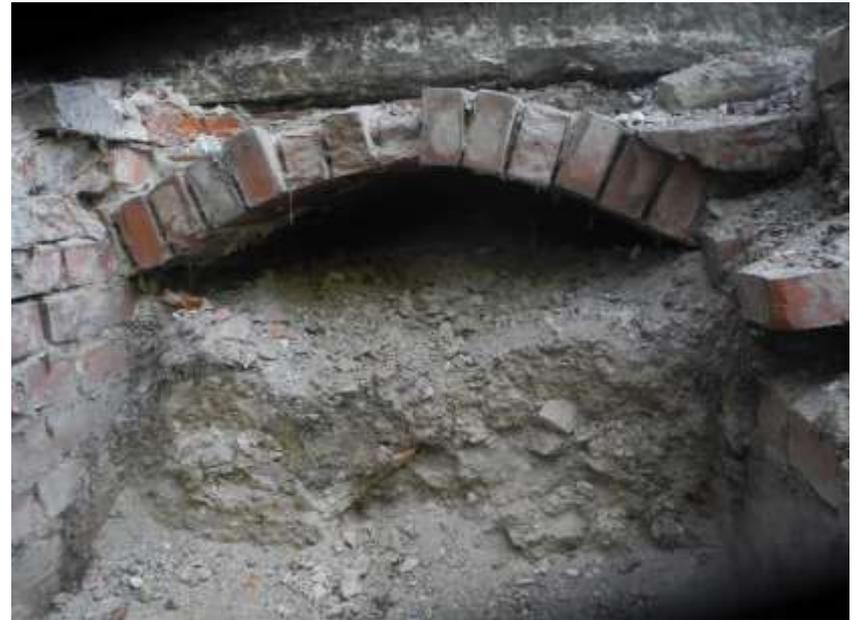
- aktuell: Fortsetzung der Treppensanierung bis zum unteren Podest
