Bauvorhaben: **Prüfung der Standorte als künftiger Schulstandort
für die Förderschule für Geistigbehinderte (Regenbogenschule)**

Baugrundvoruntersuchungen

Geotechnischer Untersuchungsbericht

„Regenbogenschule Dessau-Roßlau“

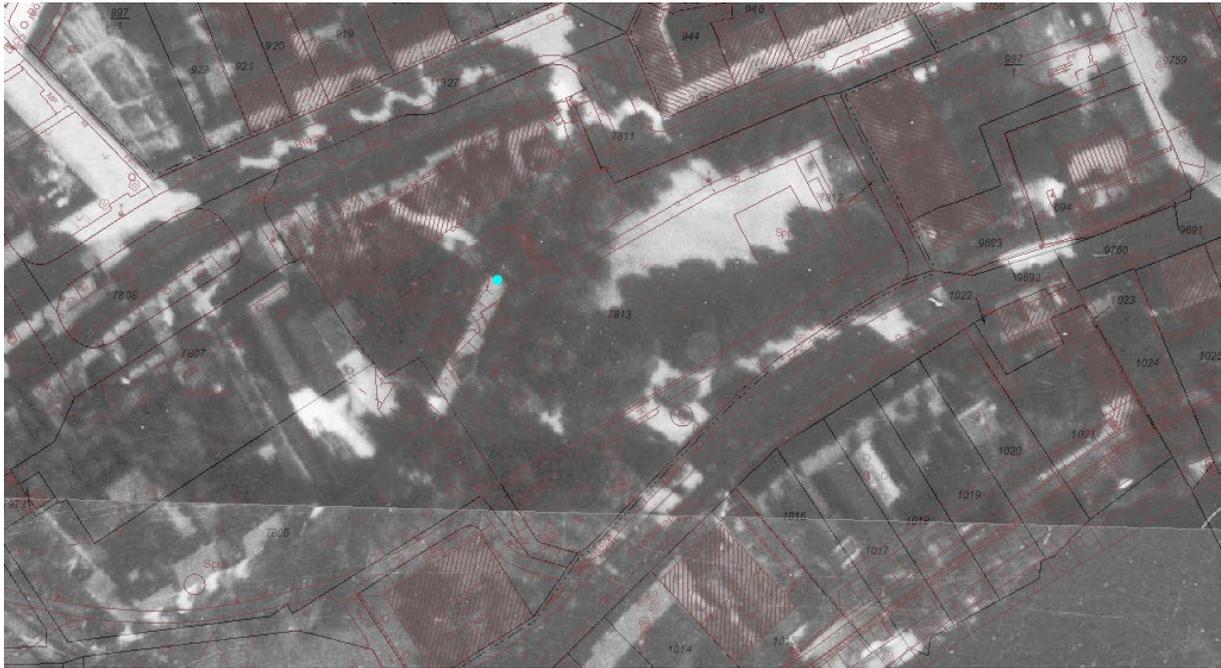
Abb. 1: Luftbild des Standortes Breite Straße aus 1928 (Quelle: Stadt Dessau-Roßlau)

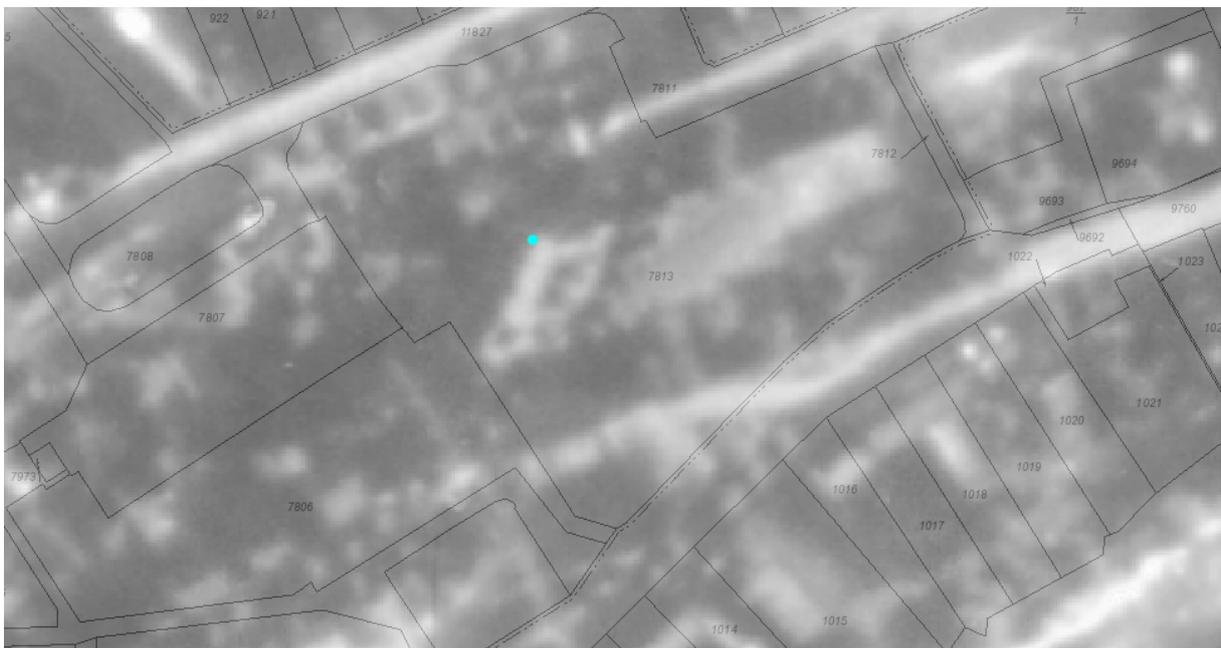
Abb. 2: Luftbild des Standortes Breite Straße aus 1953 (Quelle: Stadt Dessau-Roßlau)

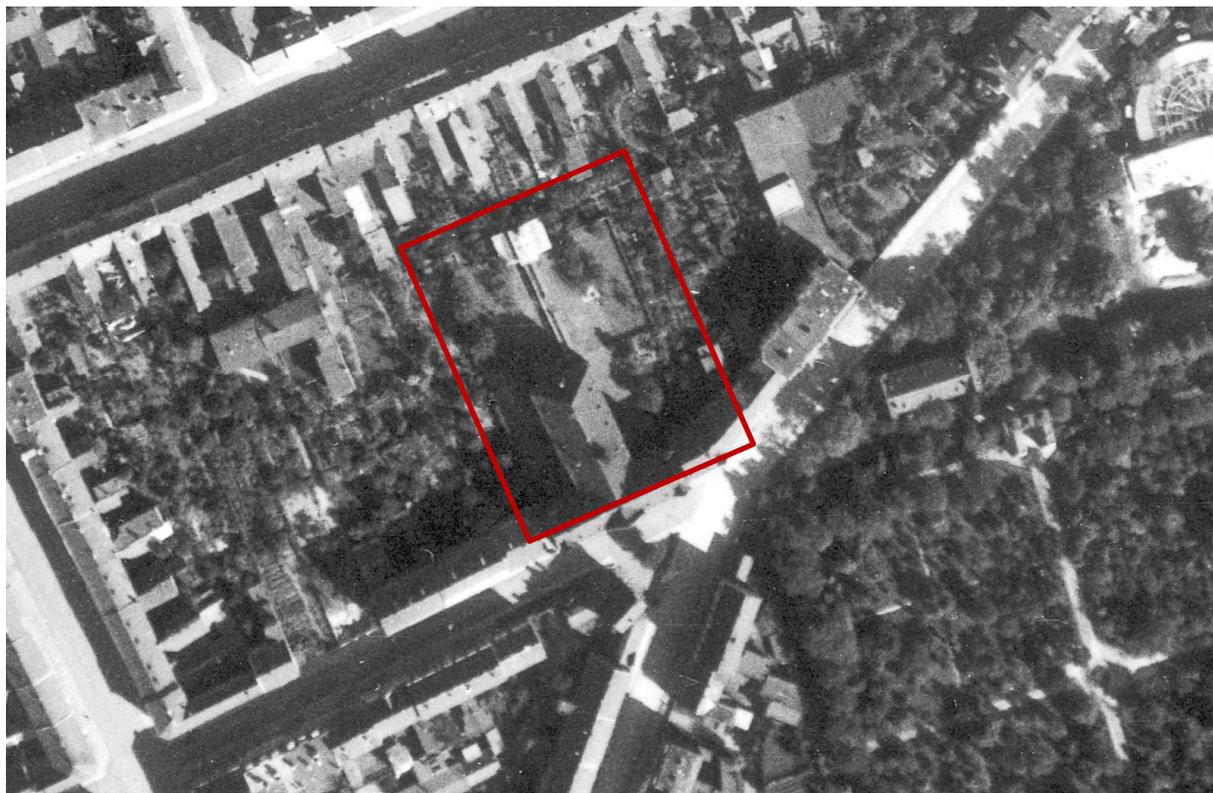
Abb. 1: Luftbild des Standortes Chaponstraße aus 1928 (Quelle: LVermGeo LSA)

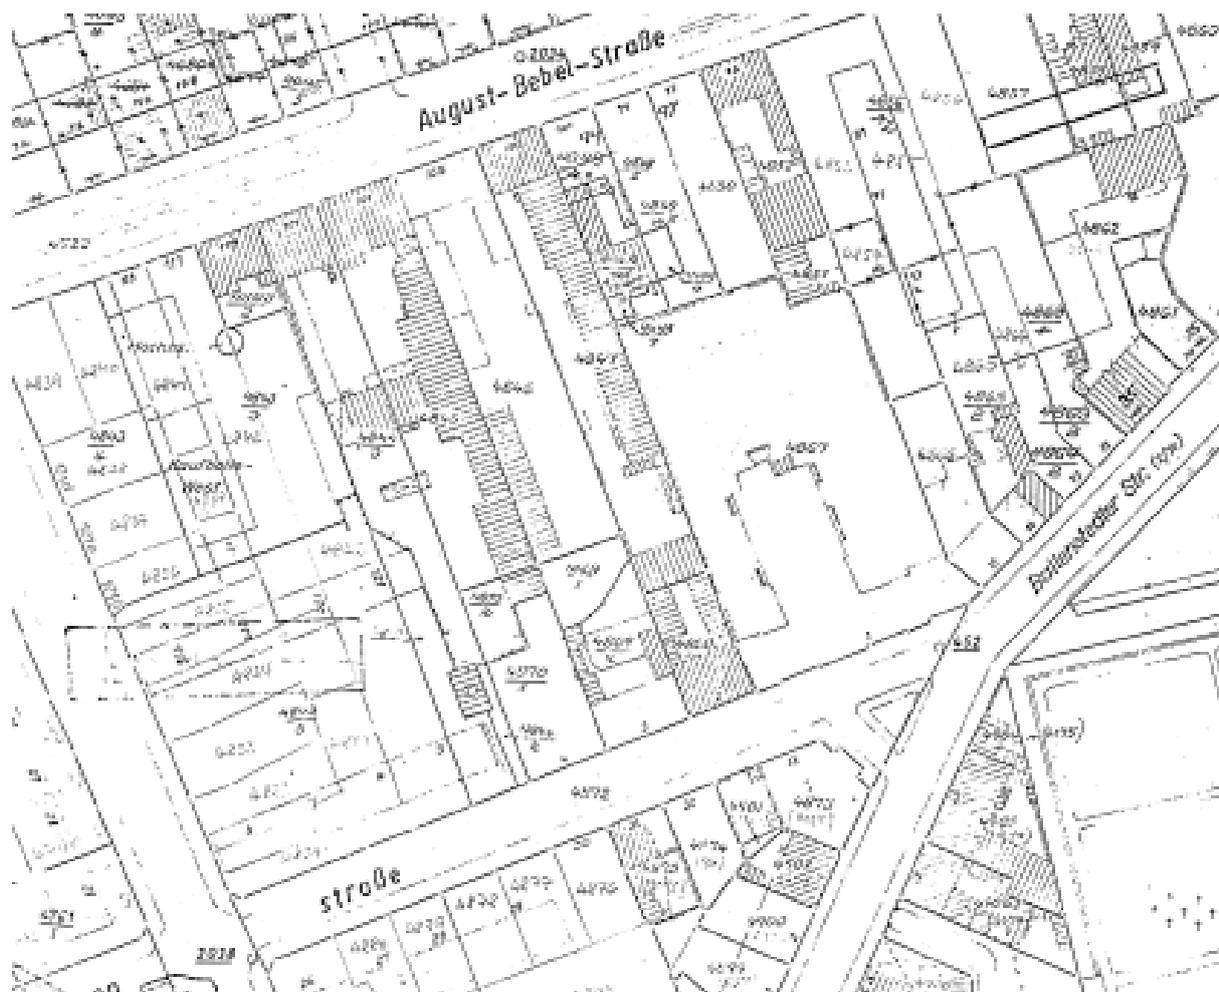
Abb. 3: Flurkarte 2522, Stadt Dessau-Roßlau, aus 1957 (ca.)

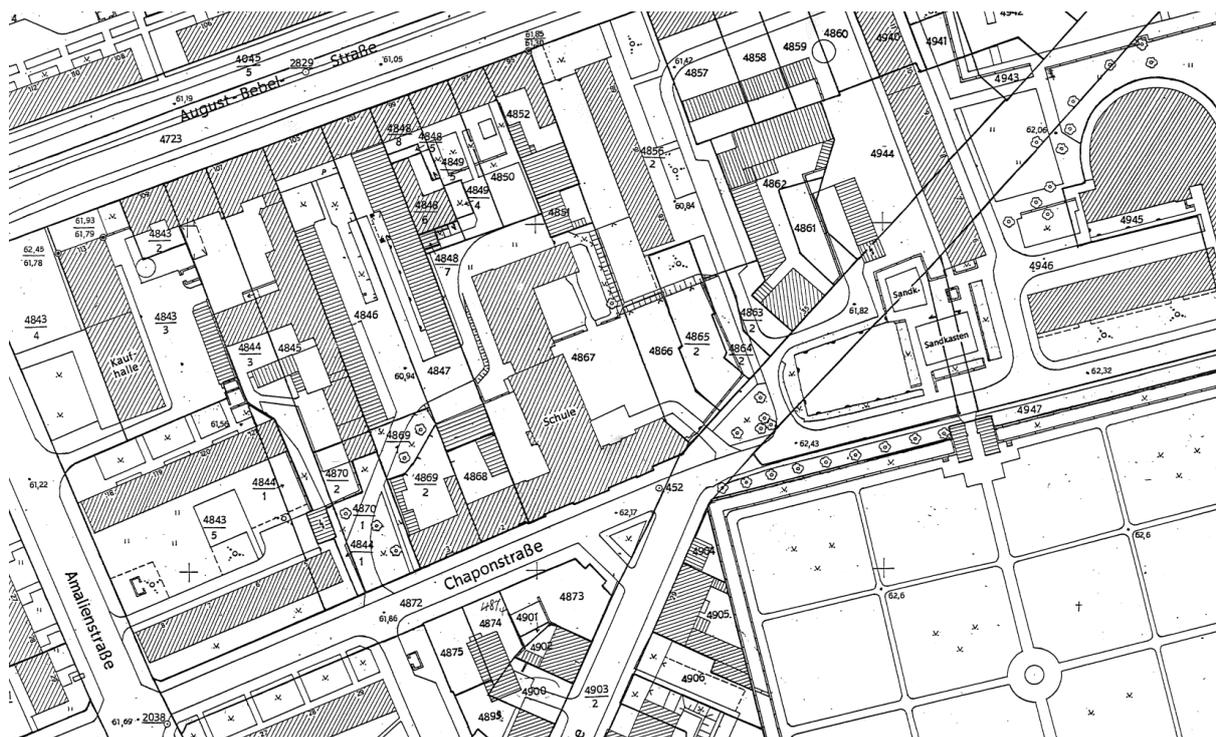
Abb. 4: Flurkarte 2522, Stadt Dessau-Roßlau, aus 1976 (ca.)
