Klimaanpassungsmaßnahmen auf Waldflächen im Gartendenkmal Georgengarten

Begründung der Maßnahmen zur Stärkung der Resilienz

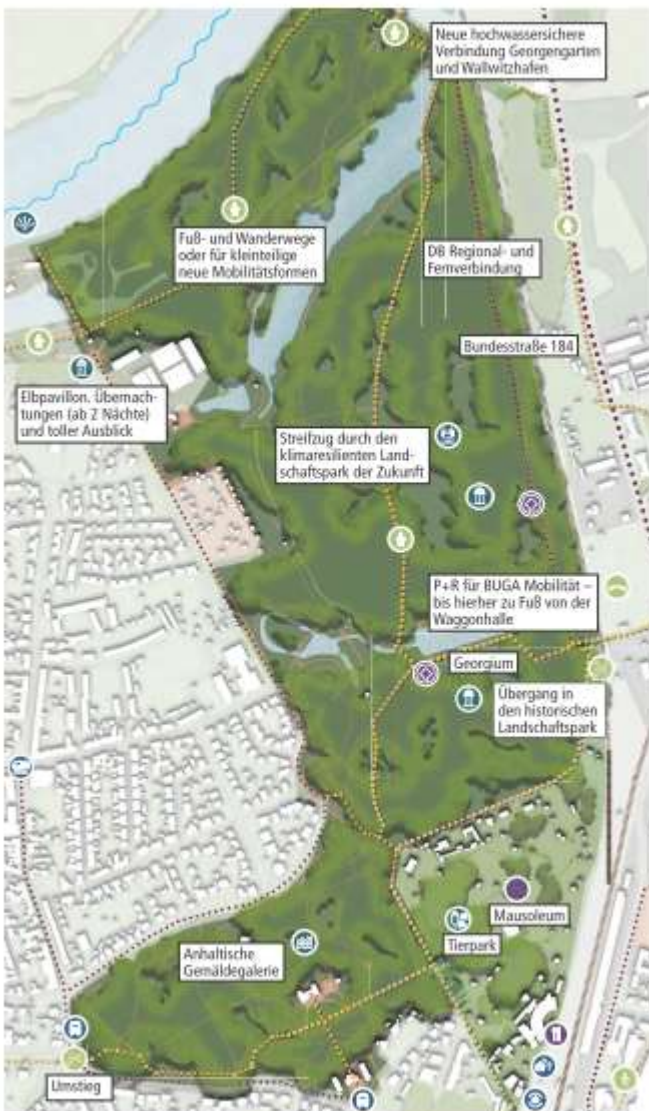
Abbildung 1: Machbarkeitsstudie BUGA 2035 Dessau-Roßlau: Auszug aus dem Übersichtsplan – Abschnitt Georgengarten

Der Antrag bezieht sich auf die Waldflächen des Georgengartens in Dessau-Roßlau. Die Folgen des Klimawandels sind ablesbar. Die beabsichtigten Maßnahmen dienen dazu, die Klimaresilienz für die historisch wertvolle Anlage zu erhöhen. Da der Georgengarten auch Bestandteil der in der Machbarkeitsstudie für die Bundesgartenschau 2035 Dessau-Roßlau ausgewiesenen Flächenkulisse ist, gewinnen die Sanierungsmaßnahmen im Teilabschnitt Beckerbruch, der zum Georgengarten zählt, eine besondere Bedeutung (siehe Abbildung 1).

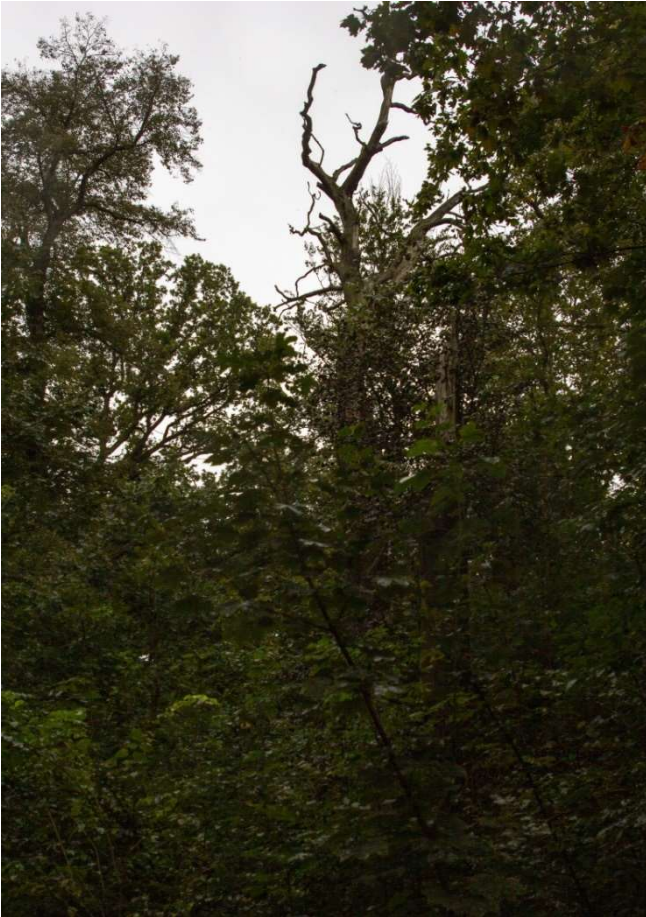
Schadensbild 1: Aufgerissenes Kronendach durch abgestorbene Altbäume, die Kronenüberstellung im Bestand fehlt.

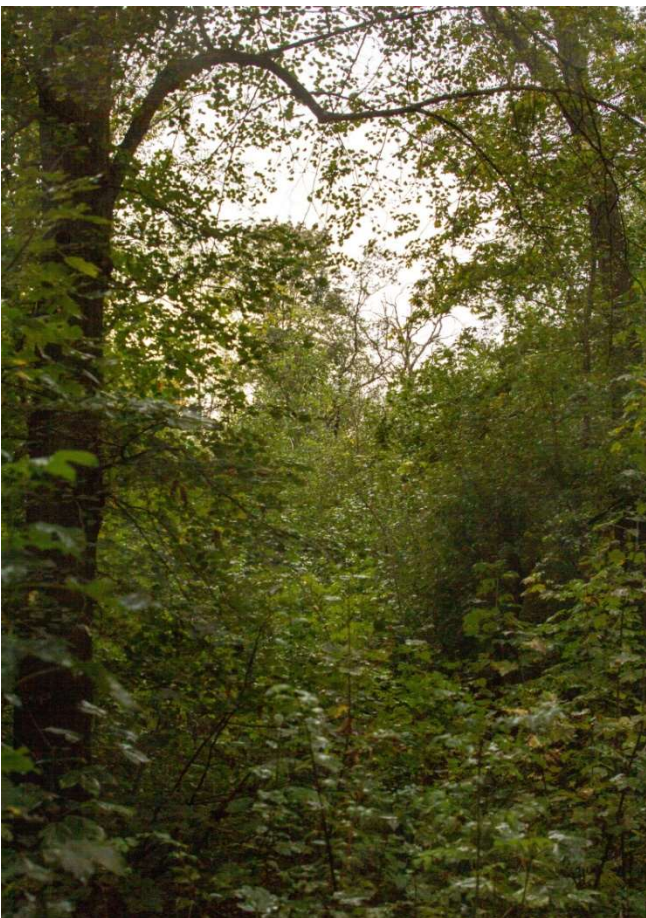
Schadensbild 2: Die Lücken füllen sich spontan mit Spitzahorn und besetzen die Flächen für die Entwicklung von Zukunftsbäumen. Spitzahorn ist nicht an die Standortbedingungen angepasst. Bei überstauer Nässe (Hochwasser) verschwinden die Bäume. Für eine nachhaltige Waldentwicklung sind Initialpflanzungen mit standortangepassten Baumarten notwendig.

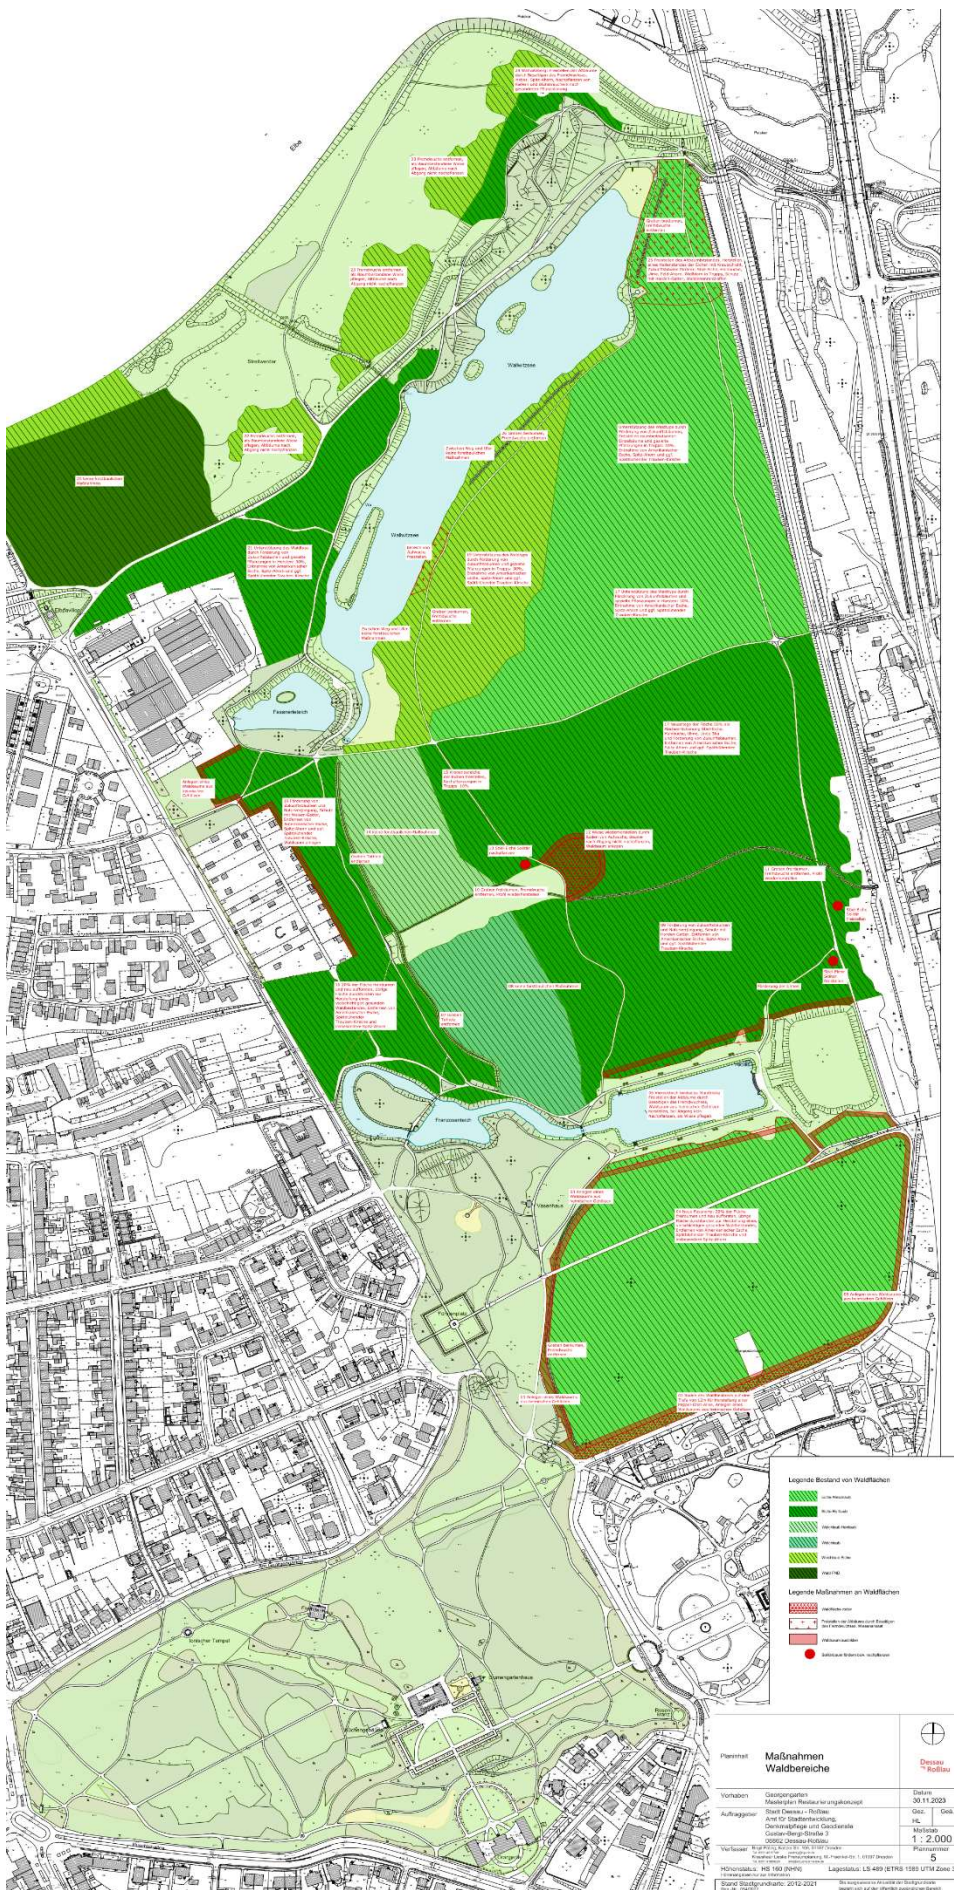
Abbildung 2 – Masterplan Georgengarten Teilplan Wald

Die Sanierung der waldartigen Bestände im Landschaftsgarten folgt einem Sanierungsplan (Abbildung 2). Die Sanierungsabschnitte werden nachfolgend beschrieben.

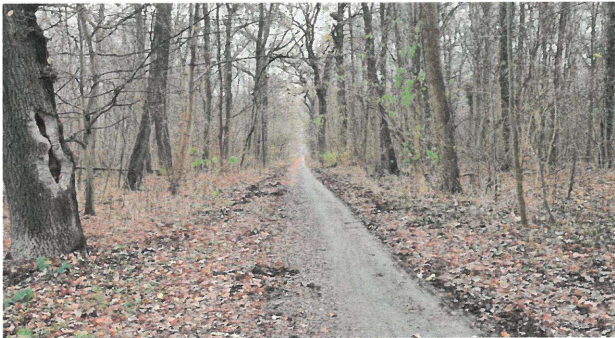
Foto 04: Asphaltweg durch die Neue Fasanerie Foto-Standort von West nach Ost

Waldtyp Eiche-Weichlaub. 20% der Fläche freiräumen und neu aufforsten, übrige Fläche durchforsten zur

Herstellung eines vielschichtigen gesunden Waldbestandes, Entfernen von Amerikanischer Esche, Spätblühender Trauben-Kirsche und insbesondere Spitz-Ahorn: 8 ha

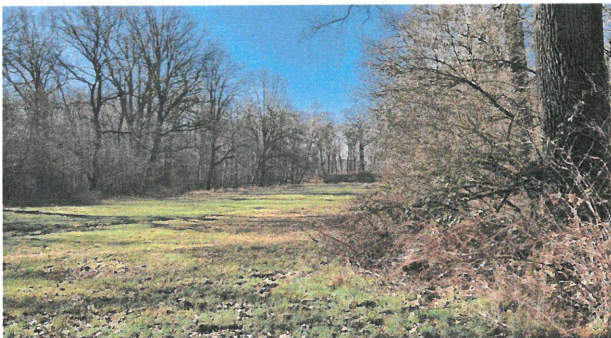
Foto 13: rechts im Bild abgängiger Solitär Stiel-Eiche

Stiel-Eiche Solitär nachpflanzen: 1 St.

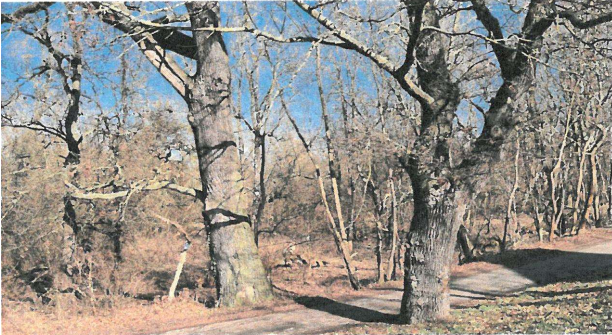
Wald 20: Fluss-Aue

Foto 20: Auenwald nördlich des Deichweges
