# Wasserburg Roßlau

Denkmalgerechte Restaurierung  
und öffentliche Nutzung

1. OBERGESCHOSS  
DER HÄUSER II, III UND IV

Projekt- und Kostenübersicht  
September 2026

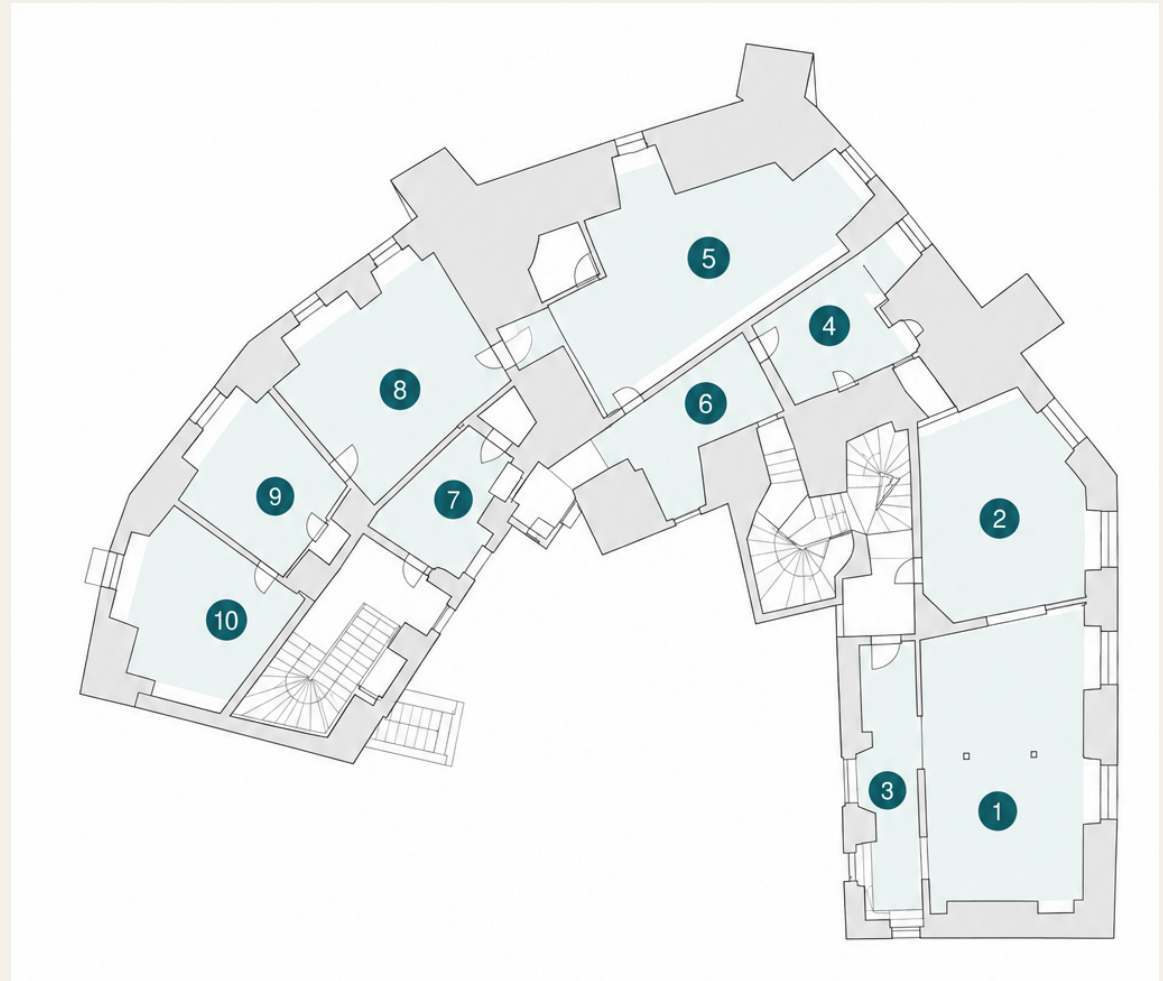
**ABB. 1 · RAUMFOLGE IM 1. OBERGESCHOSS**

Übersicht der Räume in den Häusern II, III und IV. Raum 5: künftiges Trauzimmer; Raum 8: Empfangssalon; Räume 9 und 10: Ausstellungen.

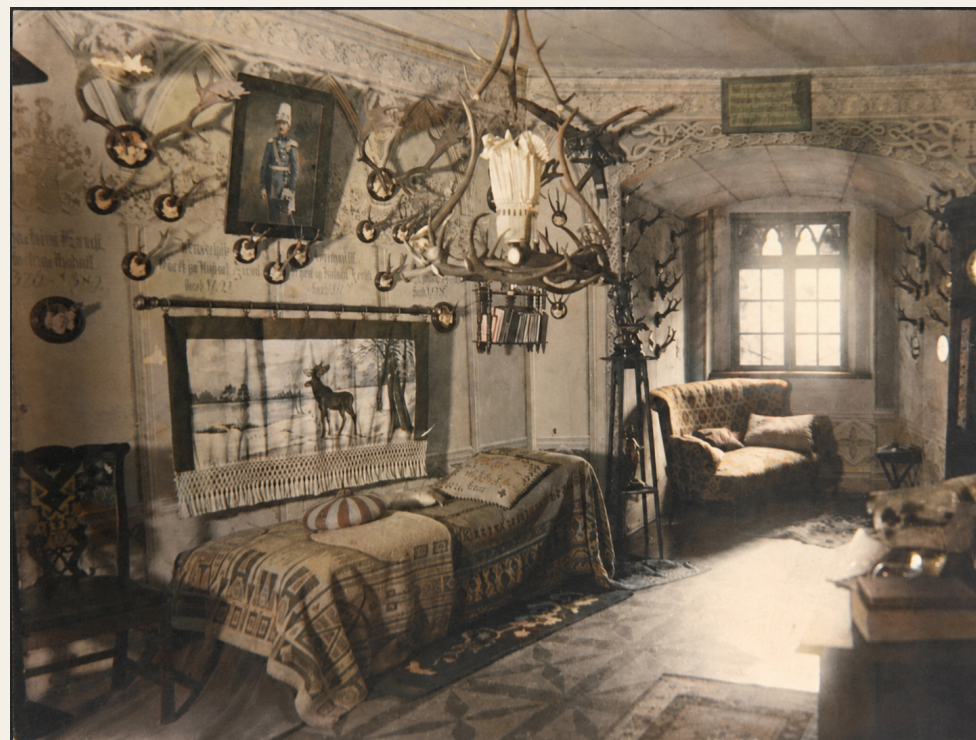
ABB. 2 · RAUM 5 UM 1910

Historische Farbaufnahme des Wappenzimmers. Quelle: Sammlung Poenicke

Bisher stand hierfür eine Schwarzweißaufnahme des Raumes aus der Zeit um 1910 zur Verfügung. Durch Recherchen in Sammlerkreisen historischer Fotografie konnte über Nachfahren zusätzlich eine Farbaufnahme auf einer Autochrom-Platte aus dem Fotoatelier H. Chudoba, Roßlau, Hauptstraße 140, zugänglich gemacht werden. Die seit 1907 erhältlichen Autochrom-Platten der Brüder Lumière ermöglichten farbige Fotografien auf Glas, die ähnlich wie Dias im Durchlicht betrachtet wurden. Die Aufnahme zeigt eine Raumecke mit Architektur- und Wappenmalerei und erweitert die Vorstellung von der damaligen Gestaltung und Farbwirkung.

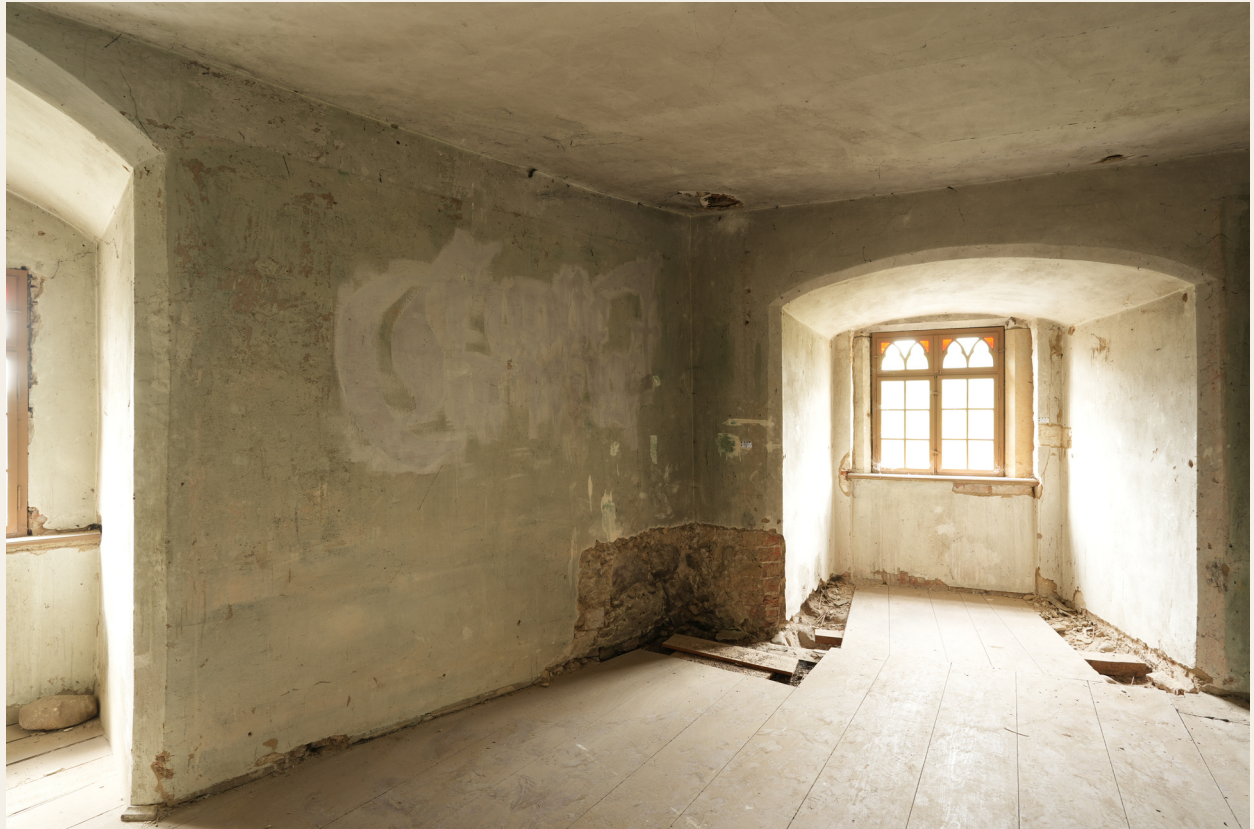
ABB. 3 · RAUM 5 · IST-ZUSTAND

Heutiger Zustand der Raumecke mit Fensterlaibung, überarbeiteten Wandflächen und Fehlstellen in Putz und Boden.

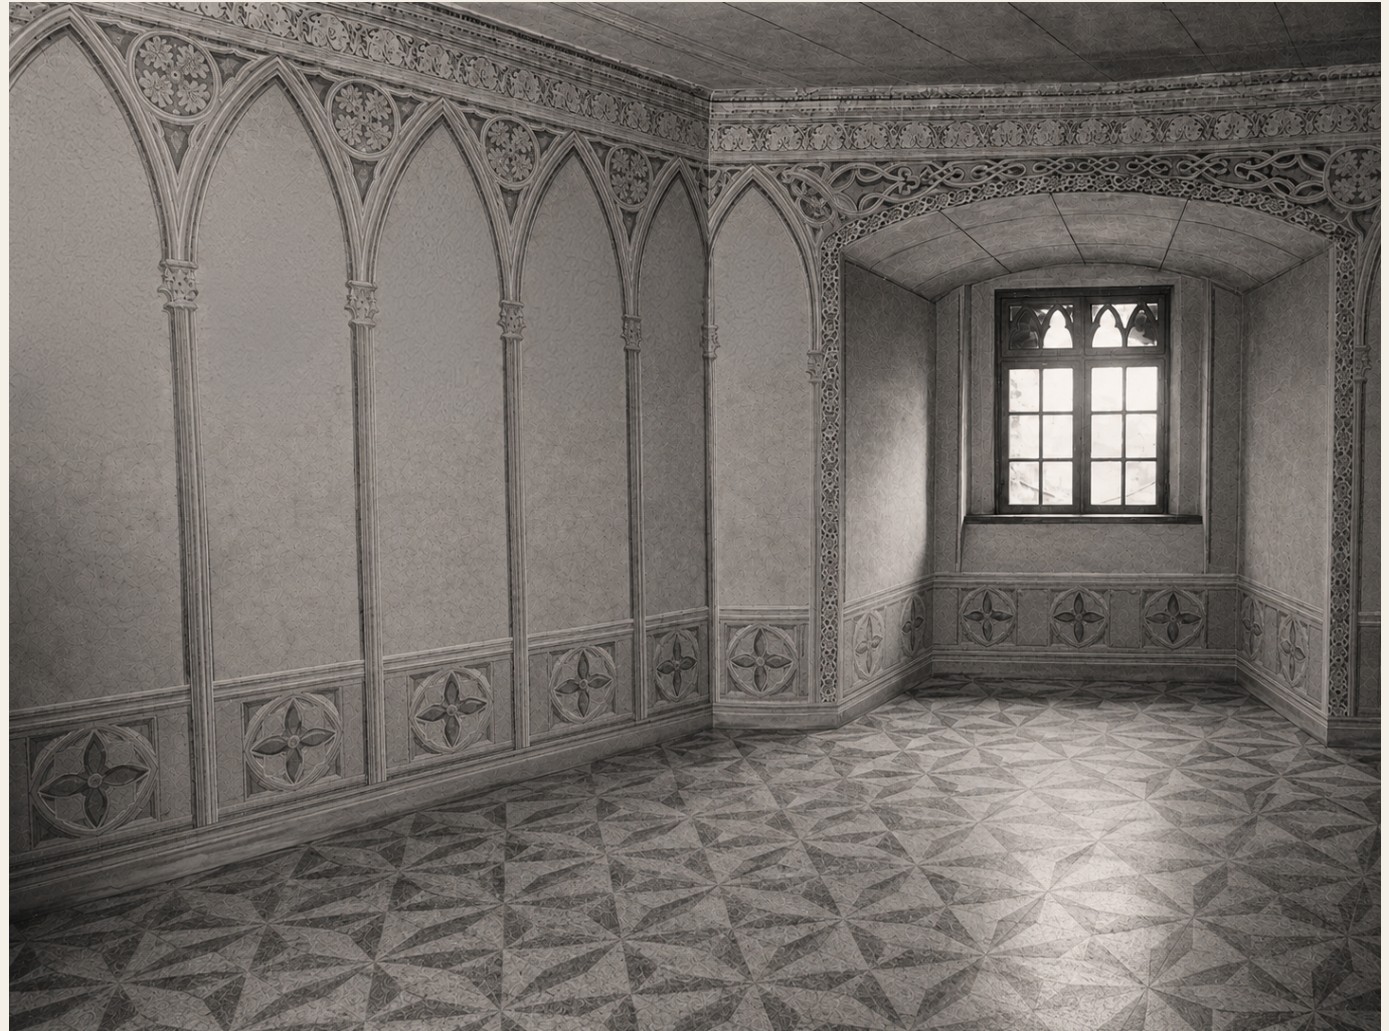
ABB. 4 · RAUM 5 · KOHLEZEICHNUNG

Die Kohlezeichnung veranschaulicht die Wandgliederung und das Zusammenspiel von Architekturmalerei, Decke und Boden.

Rekonstruktionsvorschlag ohne ergänzte Wappenfolge. Zeichnung

Im Mittelpunkt steht die Rekonstruktion der gliedernden Architekturmalerei an den Wänden. Die Wappen sind nur teilweise sichtbar und nicht vollständig bestimmbar. Ihre Ergänzung ist deshalb nicht vorgesehen. Die malerische Rahmung und die nachvollziehbare Gliederung der Wandflächen können die historische Raumwirkung auch ohne eine vollständige Wappenfolge vermitteln.

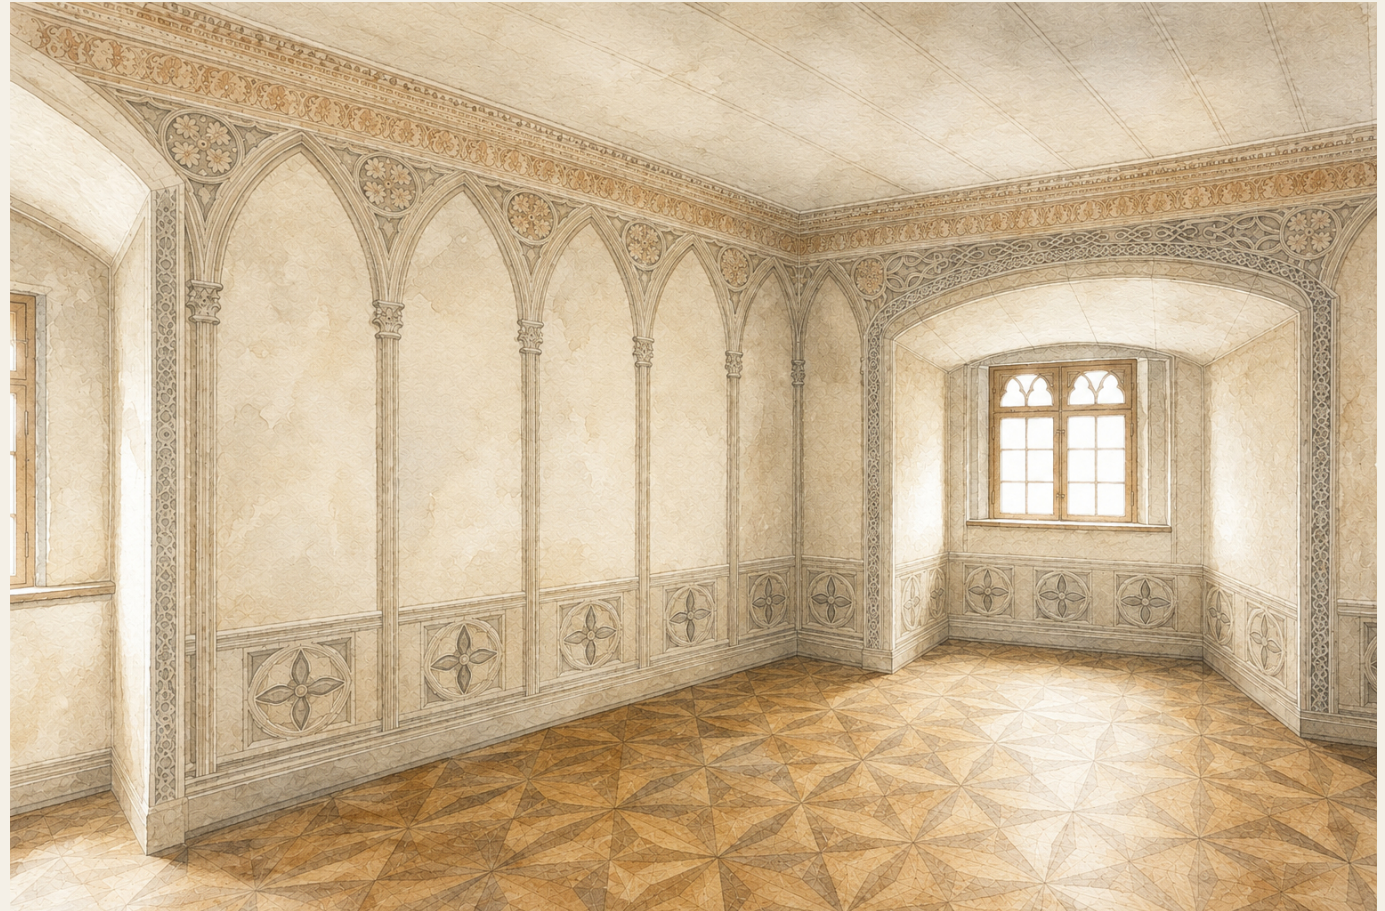
ABB. 5 · RAUM 5 · AQUARELL

Rekonstruktionsvorschlag als farbige Entwurfsdarstellung, Aquarell

Decke, Wände und Boden werden als zusammenhängende Gestaltung betrachtet. Die historische Farbaufnahme dient dabei als ergänzende Bildquelle, deren Farbaussage mit den erhaltenen Befunden abzugleichen ist. Historisch belegbare Elemente sollen rekonstruiert, überlieferte Substanz soll gesichert und in das Gesamtbild einbezogen werden. Für nicht ausreichend dokumentierte Bereiche ist eine zurückhaltende, mit der Denkmalpflege abgestimmte Ergänzung zu entwickeln.

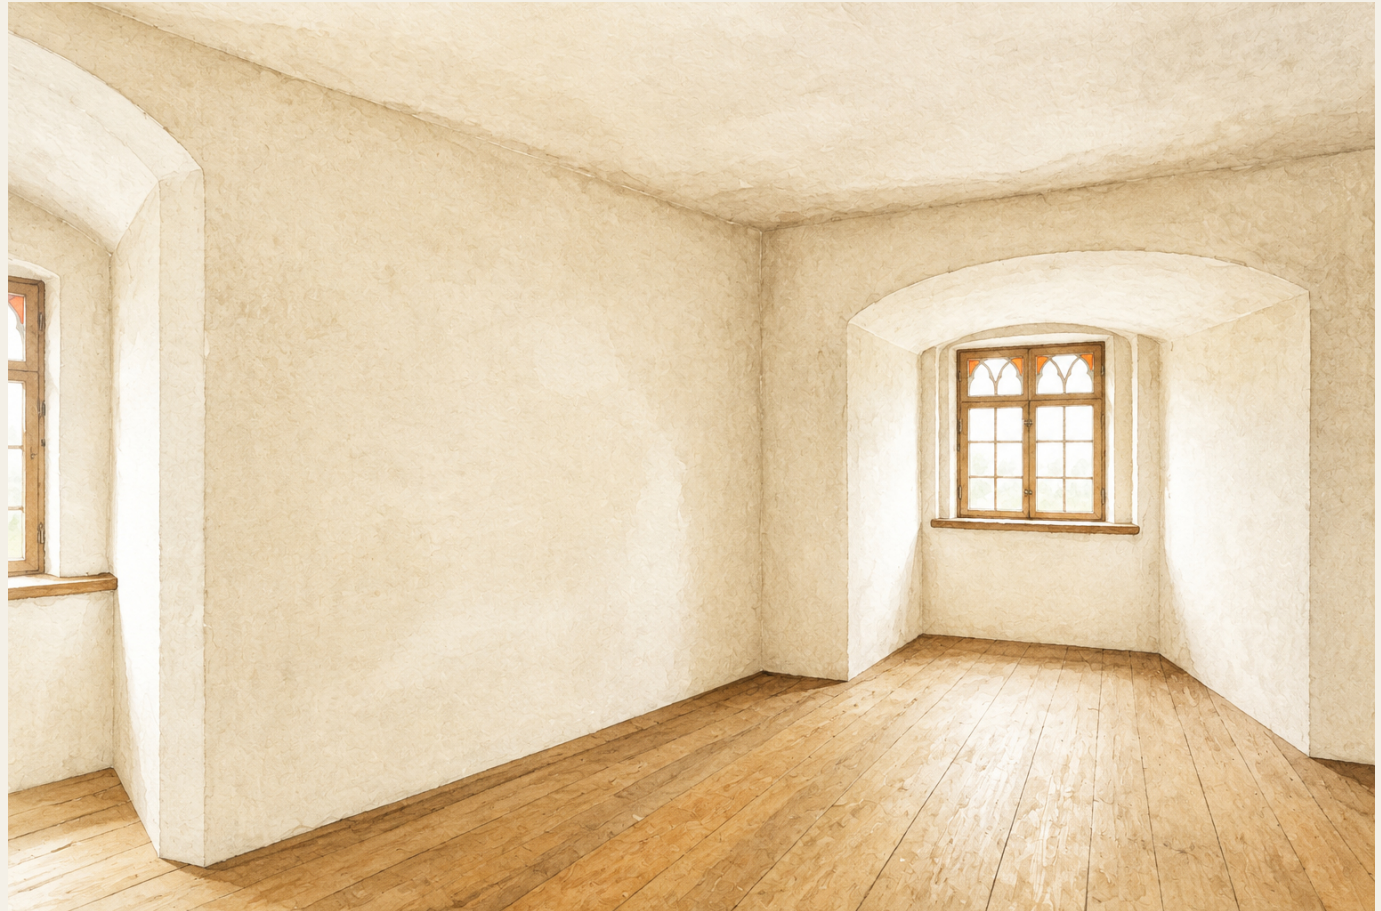
ABB. 6 · RAUM 5 · MONOCHROME FASSUNG

Der monochrome Fassungsverschlagn zeigt eine zurückhaltende Alternative zur rekonstruierten Architekturmalerei. Helle Wand- und Deckenflächen lassen die Raumform und die tiefen Fensterlaibungen hervortreten.

Fassungsverschlagn mit ruhigen, hellen Oberflächen. Aquarell

Das Aquarell ermöglicht einen Vergleich der räumlichen Wirkung beider Gestaltungsansätze. Welche Fassung weiterverfolgt wird, ist anhand der Befunde und in Abstimmung mit der Denkmalpflege festzulegen.

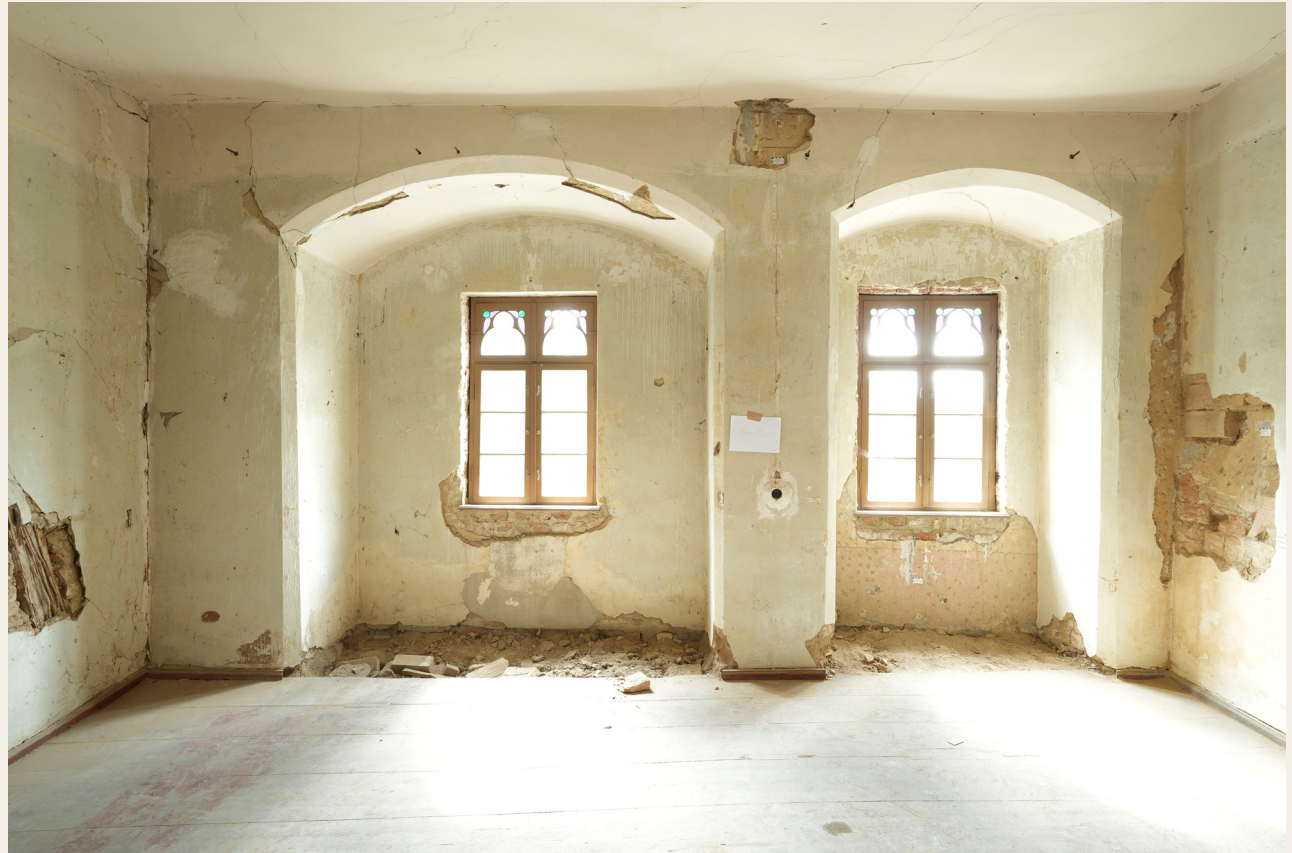
ABB. 7 · RAUM 8 · IST-ZUSTAND 2026

Blick auf die Fensterwand des künftigen Empfangssalons. Erhaltene Oberflächen und Spuren der Bodenfassung bilden die Grundlage der Restaurierung.

Seine historische Ausstattung eröffnet dafür eine eigenständige gestalterische Perspektive. Die Befunduntersuchung dokumentiert ältere Wandfassungen mit gestalteten Sockel- und oberen Wandzonen. Besonders bemerkenswert ist die erhaltene ornamentale Bemalung des Holzfußbodens aus der Umbauphase 1833-1838. Ihre rotbraunen und grünlich grauen Töne stehen in Beziehung zu einer historischen Farbfassung der Türzarge.

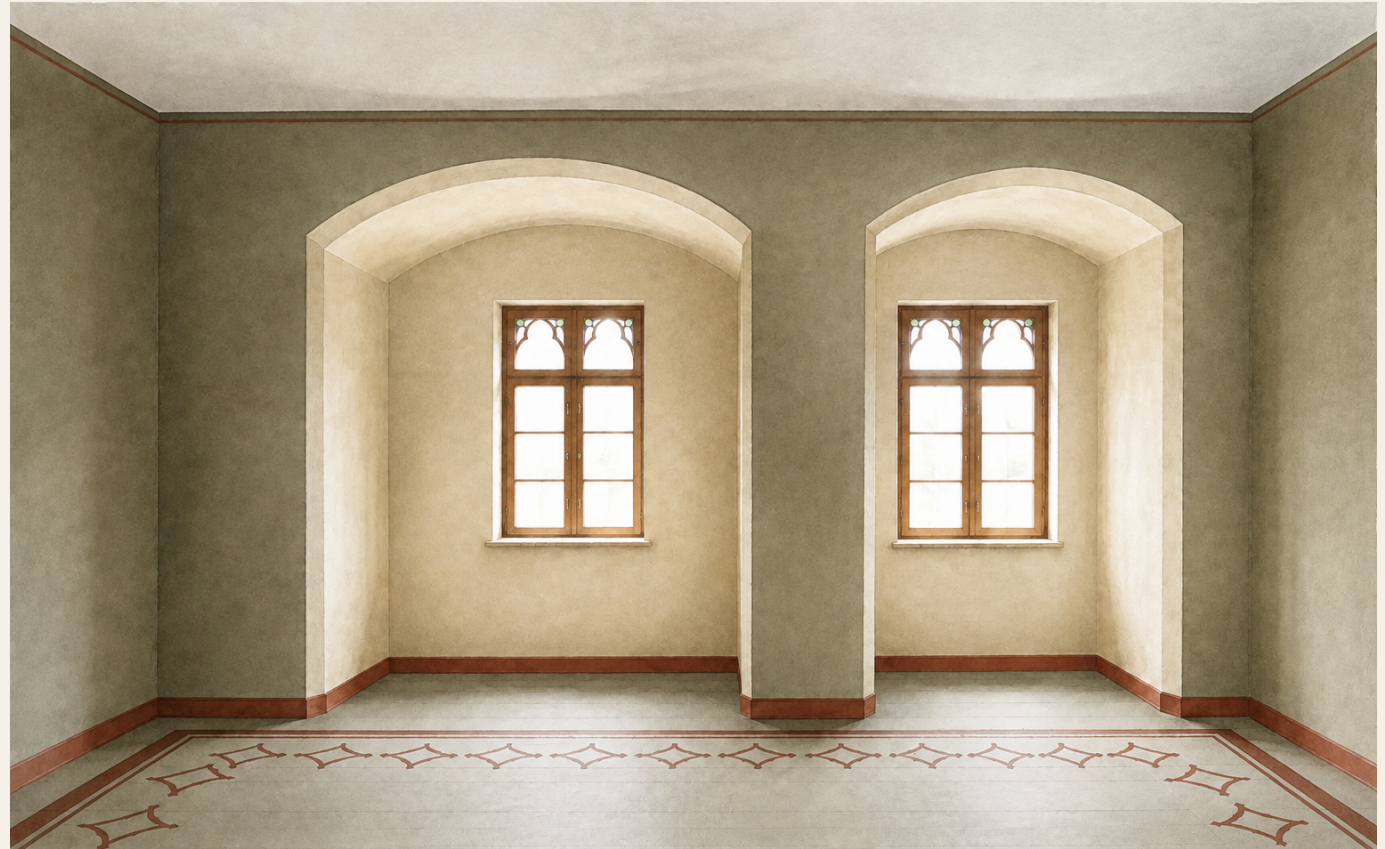
ABB. 8 · RAUM 8 · REKONSTRUKTIONSVORSCHLAG

Decke, Bänder und Ornamentverteilung sind gestalterisch ergänzt. Die Darstellung ist ein Entwurf auf Grundlage der Befunde. Aquarell

Diese Befunde bilden einen konkreten Ausgangspunkt für die Restaurierung. Die erhaltene Bodenmalerei soll gesichert und in eine abgestimmte Raumgestaltung einbezogen werden. Für die Wände ist anhand der dokumentierten Fassungen zu entscheiden, welche historische Gestaltung sich sinnvoll wieder aufnehmen lässt. Die Auswahl berücksichtigt sowohl den Erhaltungszustand als auch das Zusammenspiel mit dem benachbarten Trauzimmer.
