Ergebnisbericht

„Untersuchungen zur Entwässerung des Industrie- und Gewerbegebietes Flugplatz Dessau- Rosslau“

Auftraggeber: Wirtschaftsförderung & Tourismus Anhalt GmbH
Albrechtstraße 127
06844 Dessau-Rosslau

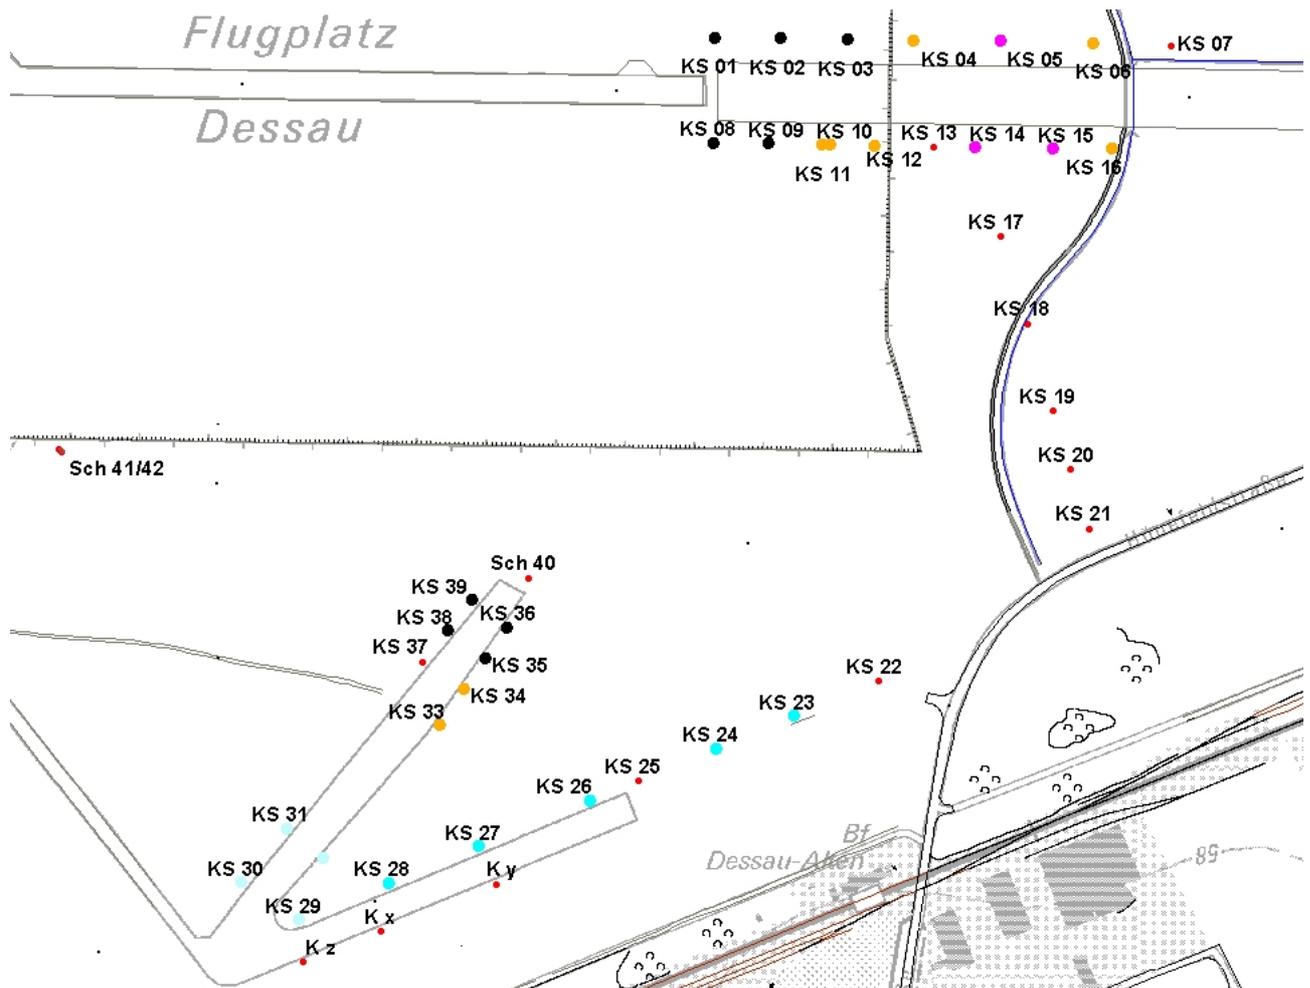
Abbildung 2-2 zeigt schematisch die Lage der erkundeten Altanalgen im Westteil des Industrie- und Gewerbegebiets Flugplatz Dessau.

Abbildung 2-2: Lage und Bezeichnung der erkundeten Altanlagen im Westteil

Im Rahmen der Untersuchungen wurden über 40 Kanaldeckel der Altanlagen im Westteil lokalisiert und z.T. geöffnet. Das Ergebnis fasst Tabelle 2-1 zusammen, die Lage der Altanlagen dokumentiert die Abbildung 2-2.

Neben den Kanaldeckeln wurden drei quadratische Schächte bzw. ehemalige Schutzanlagen gefunden, welche noch begehbar sind aber keine weiteren Anschlüsse aufweisen. Südlich der ehemaligen Landebahn wurden Anomalien im Untergrund festgestellt (Kx bis Kz), welche jedoch nicht freigelegt und somit weiter untersucht werden konnten. Im Vergleich zu dem Verlauf der bisher bekannten Altanalgen kann abgeleitet werden, dass auch in diesem Bereich Entwässerungssysteme der Junkerswerke vorhanden sind. Es muss davon ausgegangen werden, dass diese in Richtung Osten an die ehemalige Pumpstation angebunden waren.

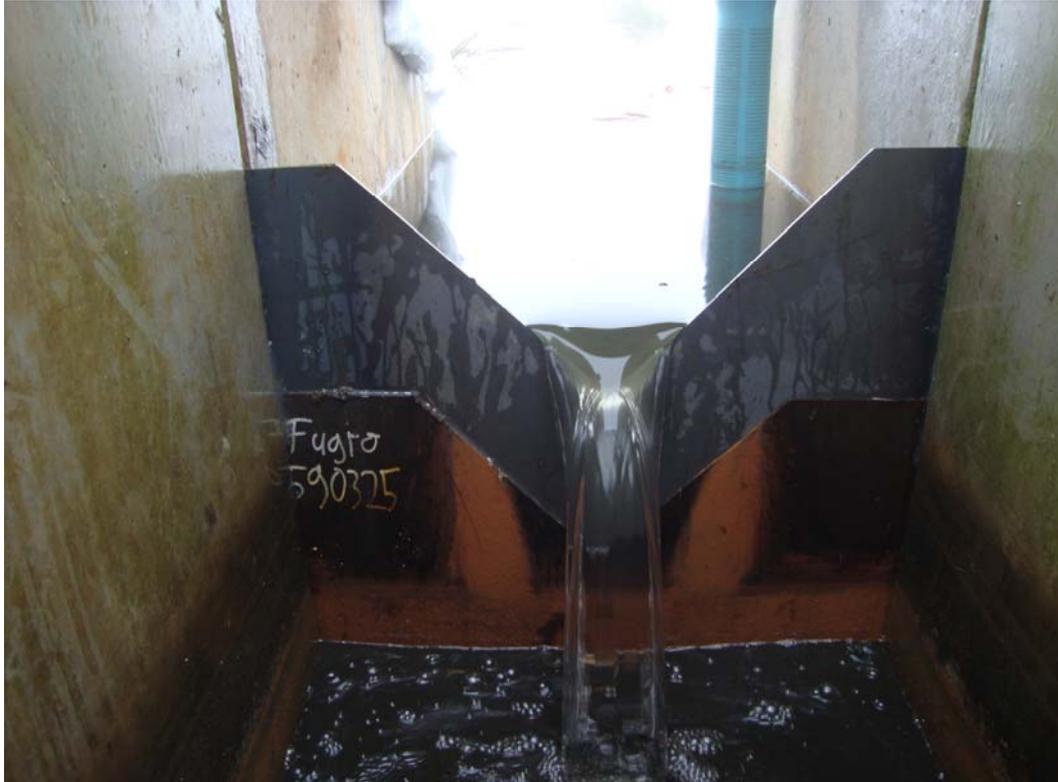
Abbildung 3-1: Fotodokumentation des THOMSON Wehres (Blick stromauf)

Die Abflussmessung mittels THOMSON Wehr wird bei Abflüssen < 60 l/s eingesetzt. Das Wehr staut das Gewässer aufgrund der Verengung des Durchflusses um eine gewisse Höhe auf. Aus dieser Höhe lässt sich der momentane Durchfluss berechnen. Der Kontrolldurchfluss des Wehres besteht aus einem gleichschenkligen Dreieck mit 90°, welches auf der Spitze steht. Der angestaute Wasserstand wird oberhalb des Wehres mit dem Datenlogger kontinuierlich gemessen.

Für die Dimensionierung der Wehrtafel wurden im Vorfeld manuelle Durchflussmessungen mittels Flügelmessgerät durchgeführt. Dabei wurde festgestellt, dass nach erhöhten Niederschlagsmengen Durchflussspitzen von über 40 l/s vorliegen können. Daher wurde Mitte Januar 2010 eine größere Wehrtafel eingebaut, da die zuerst eingebaute Tafel bei diesen Mengen überströmt werden kann und somit eine kontinuierliche

Messung nicht gegeben sein konnte. Die eingebaute Messeinrichtung wird mit den folgenden Abbildungen dokumentiert.

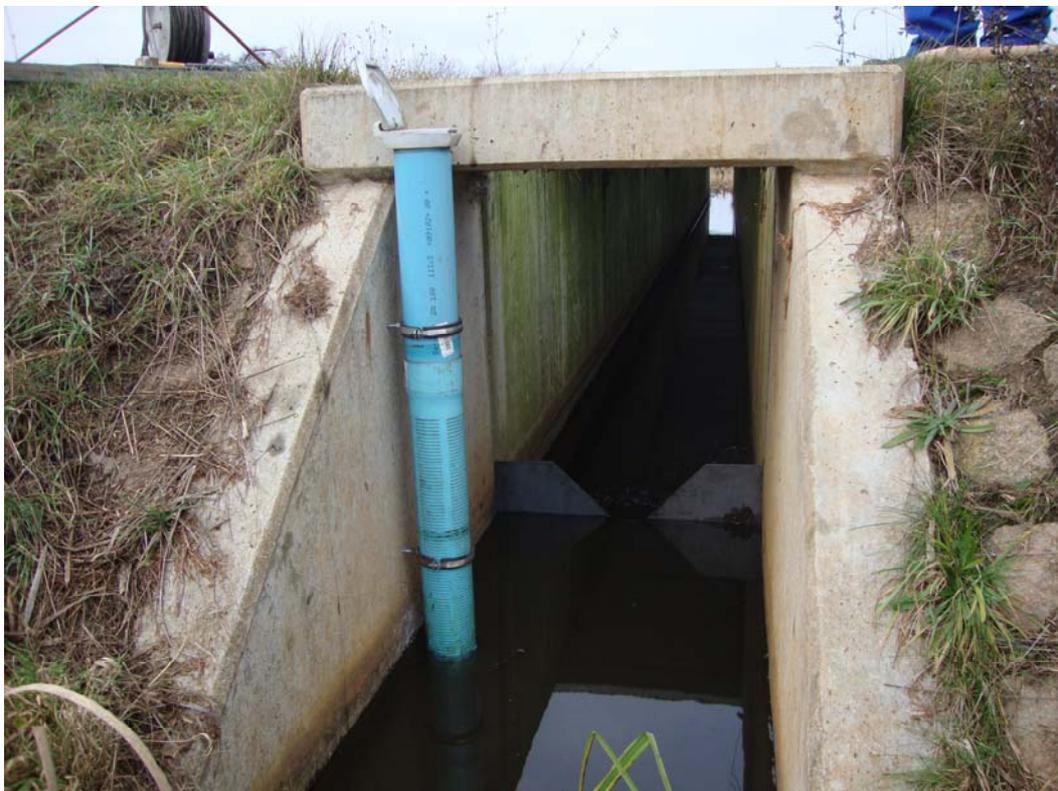
Abbildung 3-2: Fotodokumentation der Messeinrichtung des Datenloggers im Oberwasser des THOMSON Wehres

Damit die Messungen nicht verfälscht werden darf nach dem Wehr kein Rückstau im Grabensystem vorliegen. Das Wasser muss frei abfließen können, sonst wird das Messergebnis u.U. stark verfälscht. Die entsprechende Grabenpflege und -unterhaltung im Unterwasser wurde durch die Stadt Dessau-Rosslau abgesichert.

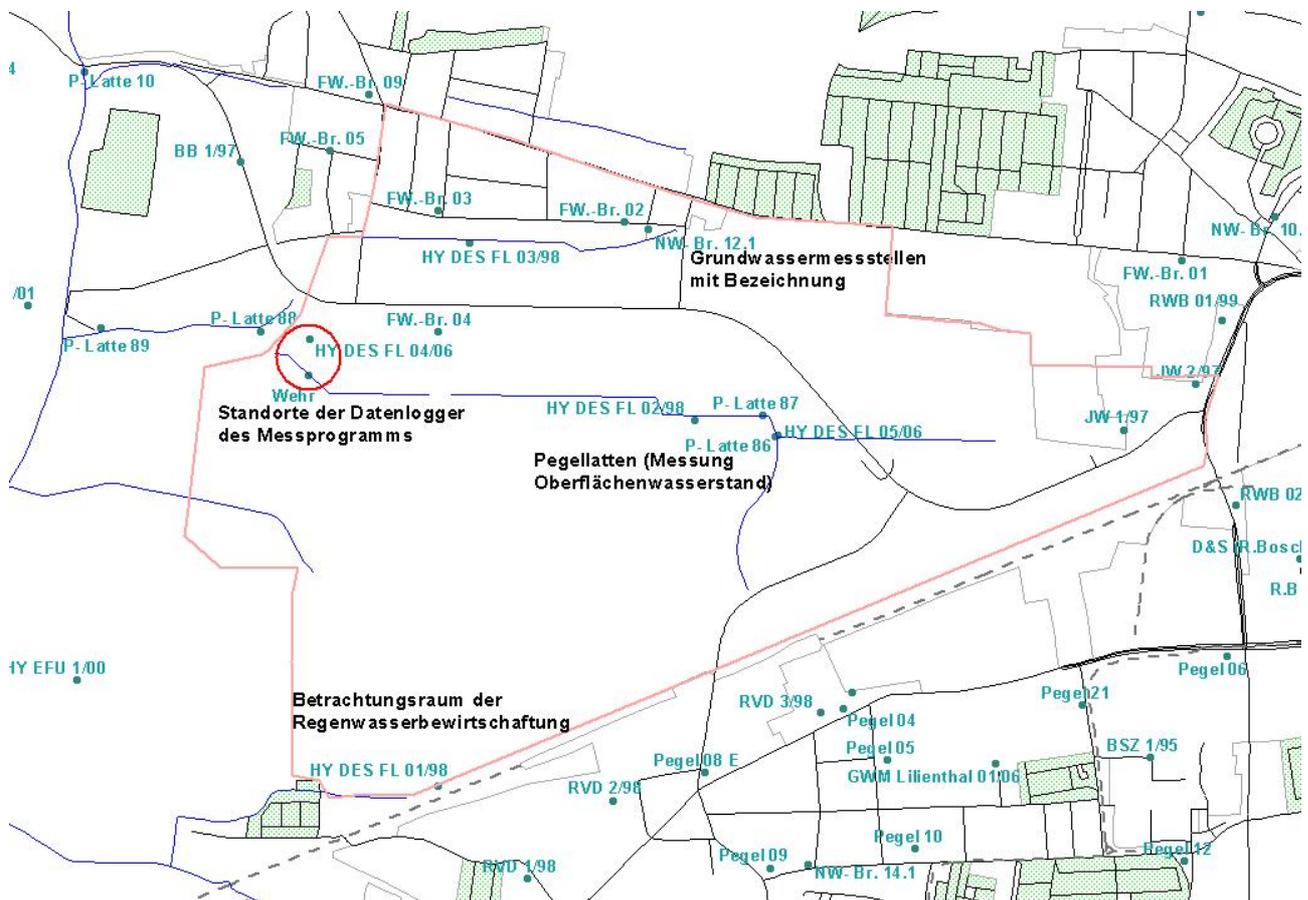
Abbildung 3-3: Schematische Darstellung der Lage der Datenlogger im Untersuchungsraum

Nördlich von der Messeinrichtung im Graben A steht in einer Entfernung von ca. 120 m die Grundwassermessstelle HY DE FL 04/06. In diese Messstelle wurde ebenfalls ein Datenlogger eingebaut (OTT Orpheus Mini Grundwasserdatensammler). Weiterhin wurden begleitende Messungen des Grundwasserstandes in dem Feuerlöschbrunnen (FW-Br.04) an der Einfahrt zum Flugplatz durchgeführt. Dieser steht in einer Entfernung von ca. 350 m östlich des Wehres. Damit ist gewährleistet, dass neben den Messungen im Oberflächenwasser auch die Auswirkungen erhöhter Niederschläge auf die Lage der Grundwasseroberfläche erfasst werden können. Gleichzeitig kann bewertet werden, wie sich eine erhöhte Wasserführung im Graben auf das Umfeld auswirkt.

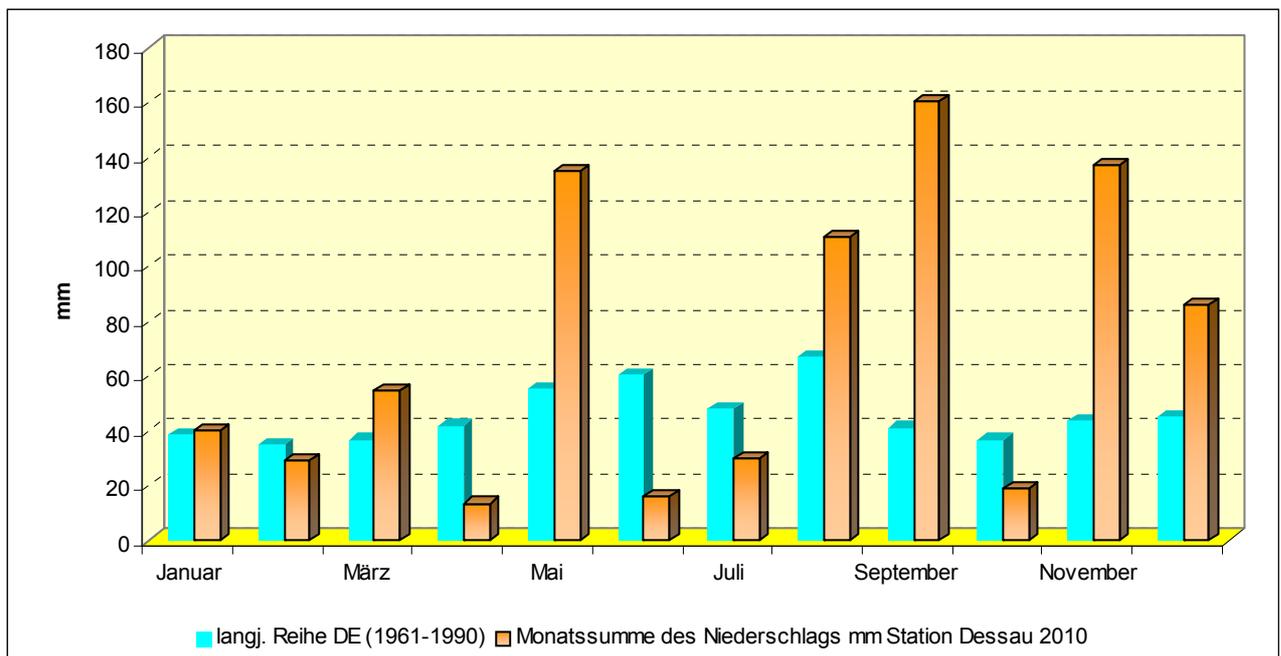
Abbildung 3-4: Monatssummen des Niederschlags Station Dessau (Schillerpark)

Die Niederschlagsbedingungen können mit Hilfe der Tageswerte des Niederschlags einer Station des Deutschen Wetterdienstes in Dessau bewertet werden. Im Vergleich zu den Monatssummen einer langjährigen Reihe (1961-1990) wird ersichtlich, dass in den Monaten Mai, August, September, November und Dezember 2010 deutlich erhöhte Niederschlagssummen gegenüber den langjährigen Vergleichswerten gefallen sind. Das Messprogramm wurde somit in einem Jahr durchgeführt, welches durch extrem erhöhte Niederschläge geprägt war. In der zweiten Jahreshälfte ist annähernd die Niederschlagsmenge der langjährigen Reihe gefallen.

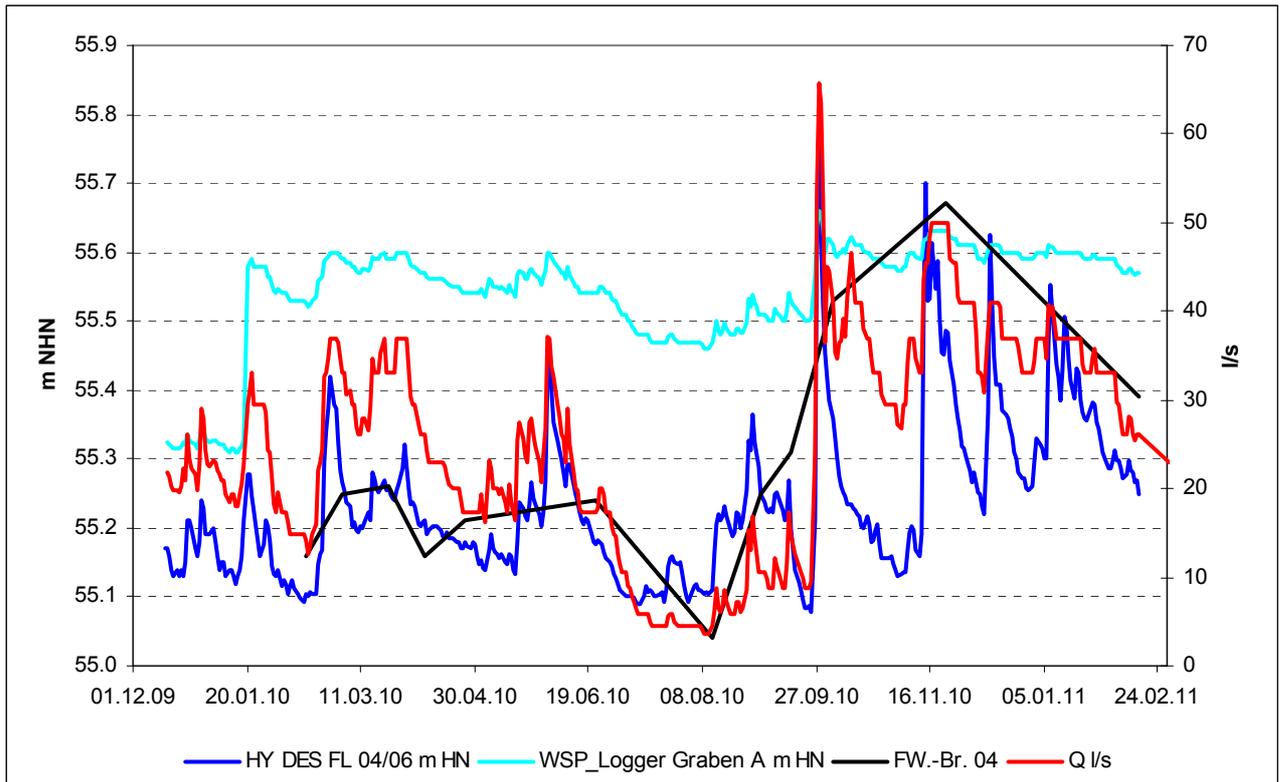
Die Ergebnisse der Messreihen der Datenlogger zeigt die folgende Abbildung. Deutlich ersichtlich wird der Anstieg im Grabensystem nach Einbau der größeren Messtafel im Januar 2010.

Abbildung 3-5: Ganglinien des Wasserstandes im Graben A mit den berechneten Durchflussmengen und des Grundwasserstandes in den benachbarten Grundwassermessstellen

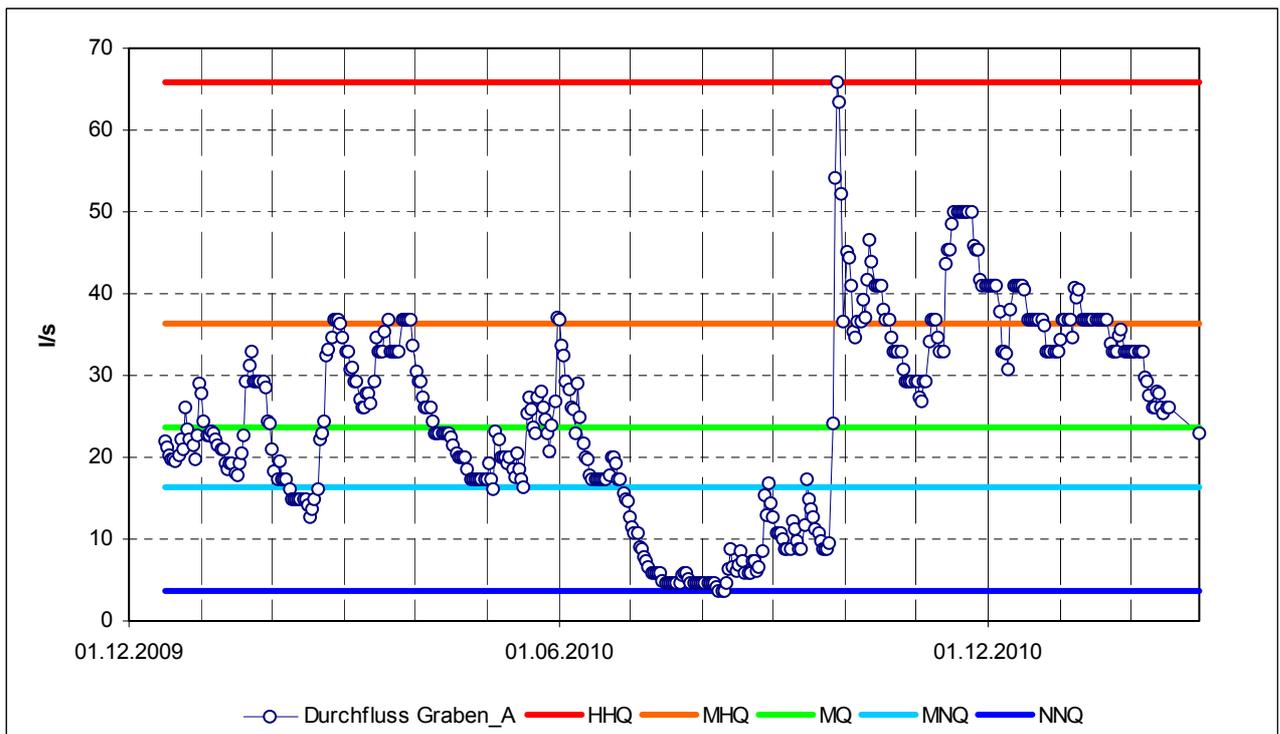
Abbildung 3-6: Ganglinie der Durchflussmengen im Graben A

Über die H/Q-Beziehung des THOMPSON-Wehrs wurden im Messzeitraum Durchflussmengen zwischen 3,5 und ca. 66 l/s im Graben A ermittelt.

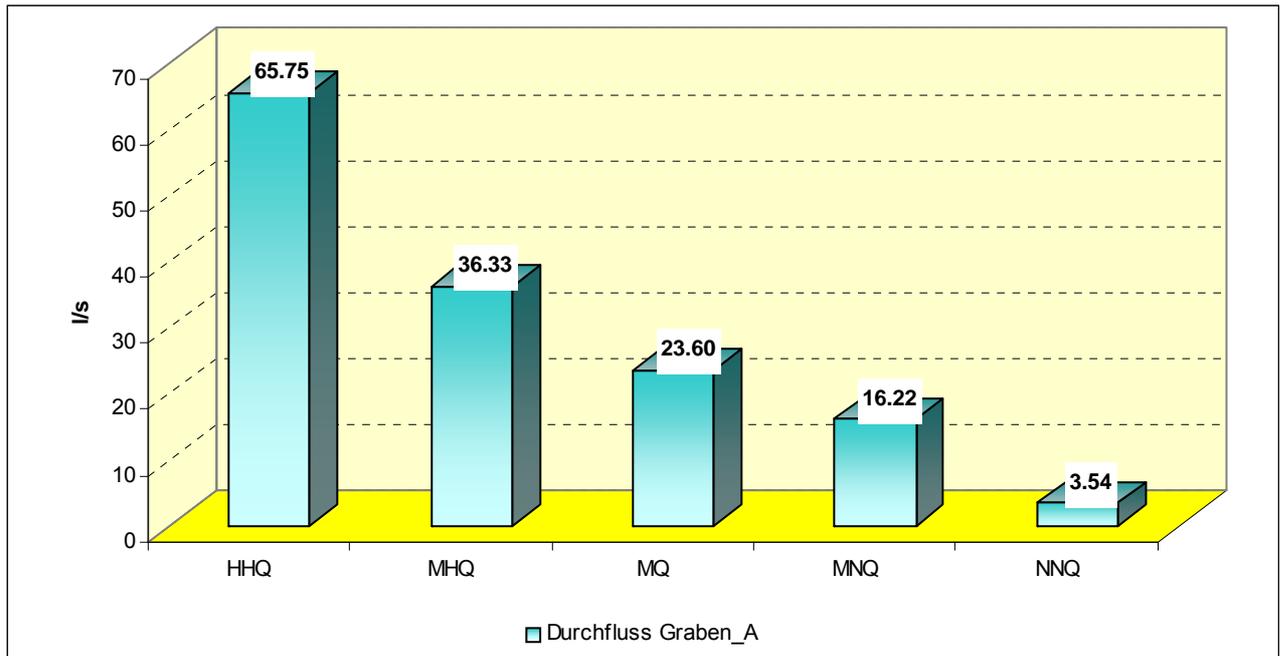
Abbildung 3-7: Statistisch berechnete Durchflussmengen im Graben A

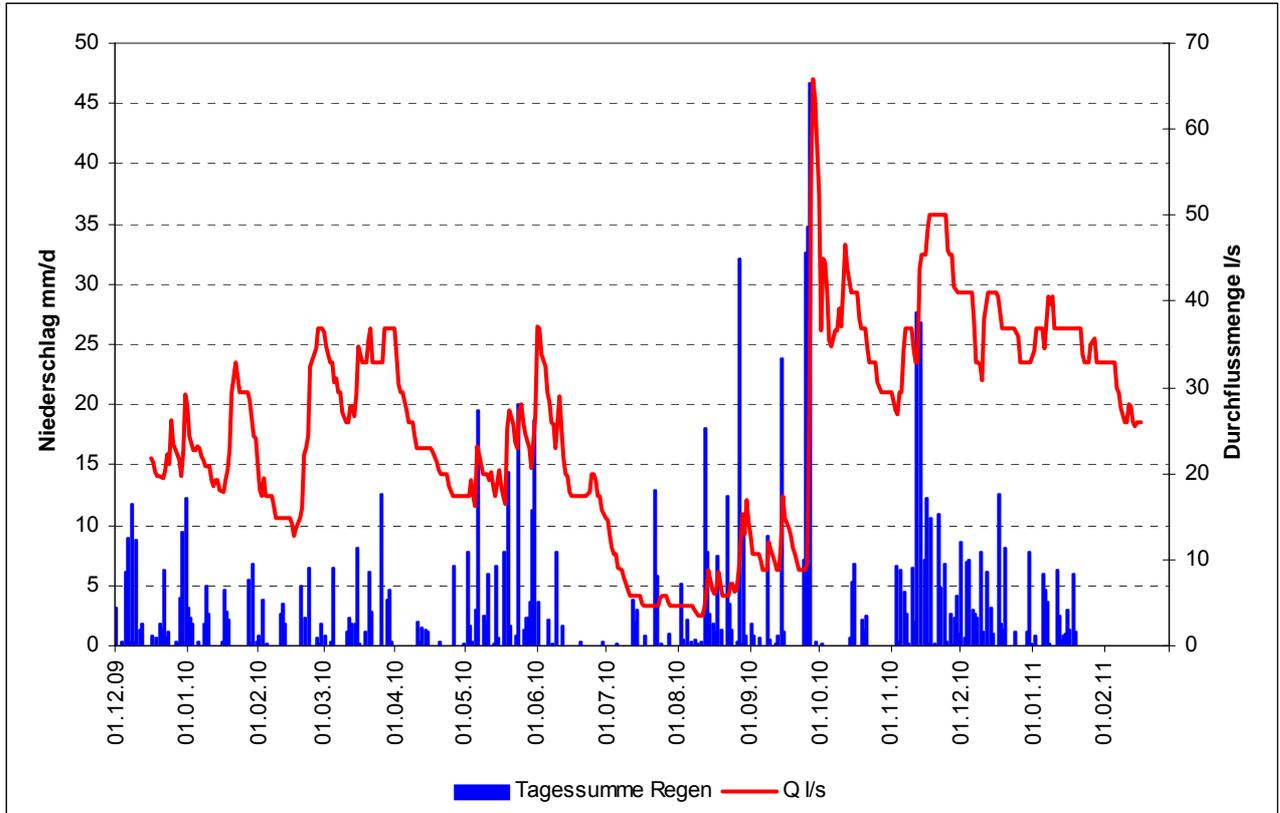
Die Reaktion auf erhöhte Niederschläge in der Lage der Grund- und Oberflächenwasser (Werte der Wetterstation des Deutschen Wetterdienstes DWD in Dessau-Rosslau) zeigt die folgende Abbildung.

Abbildung 3-8: Ganglinie der berechneten Durchflussmengen mit den Tagessummen des Niederschlags

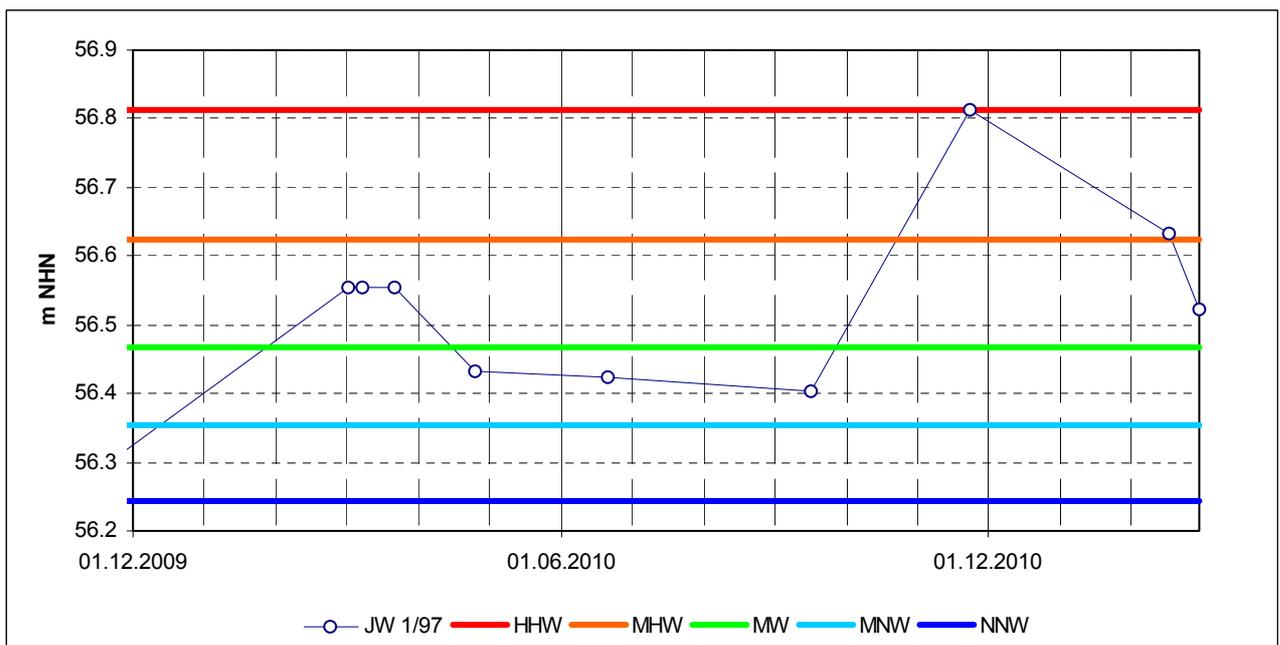
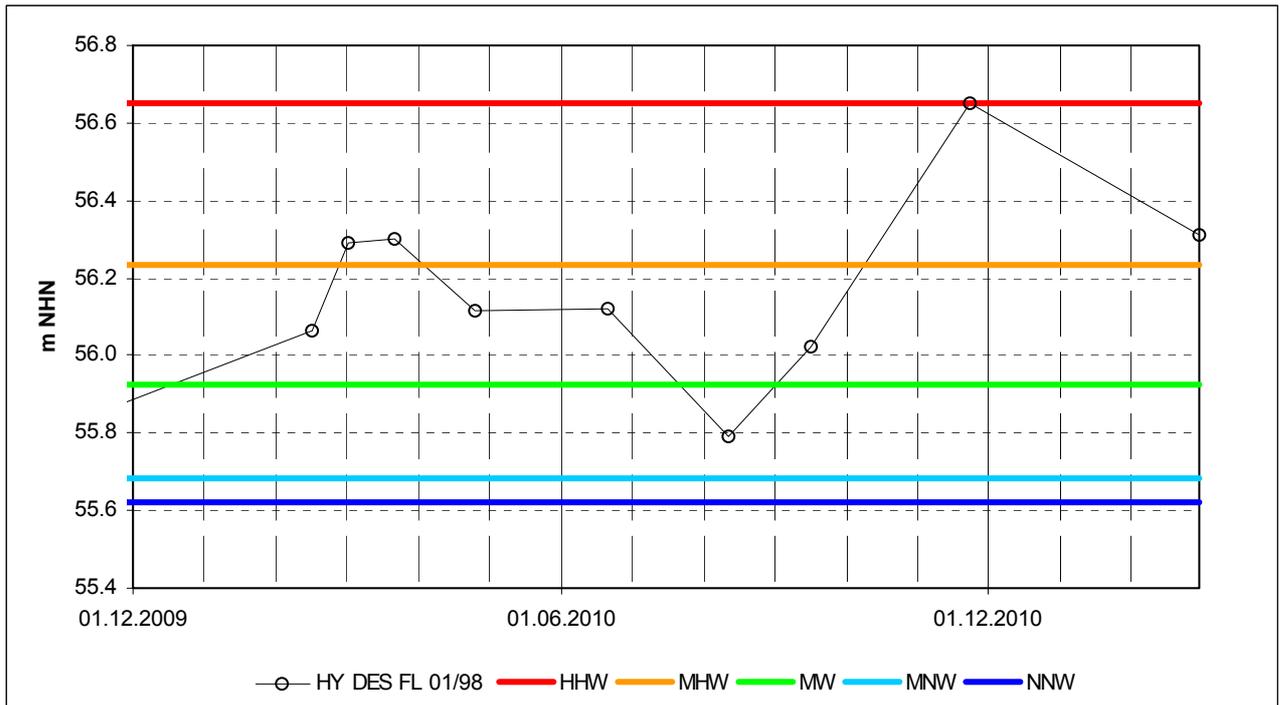
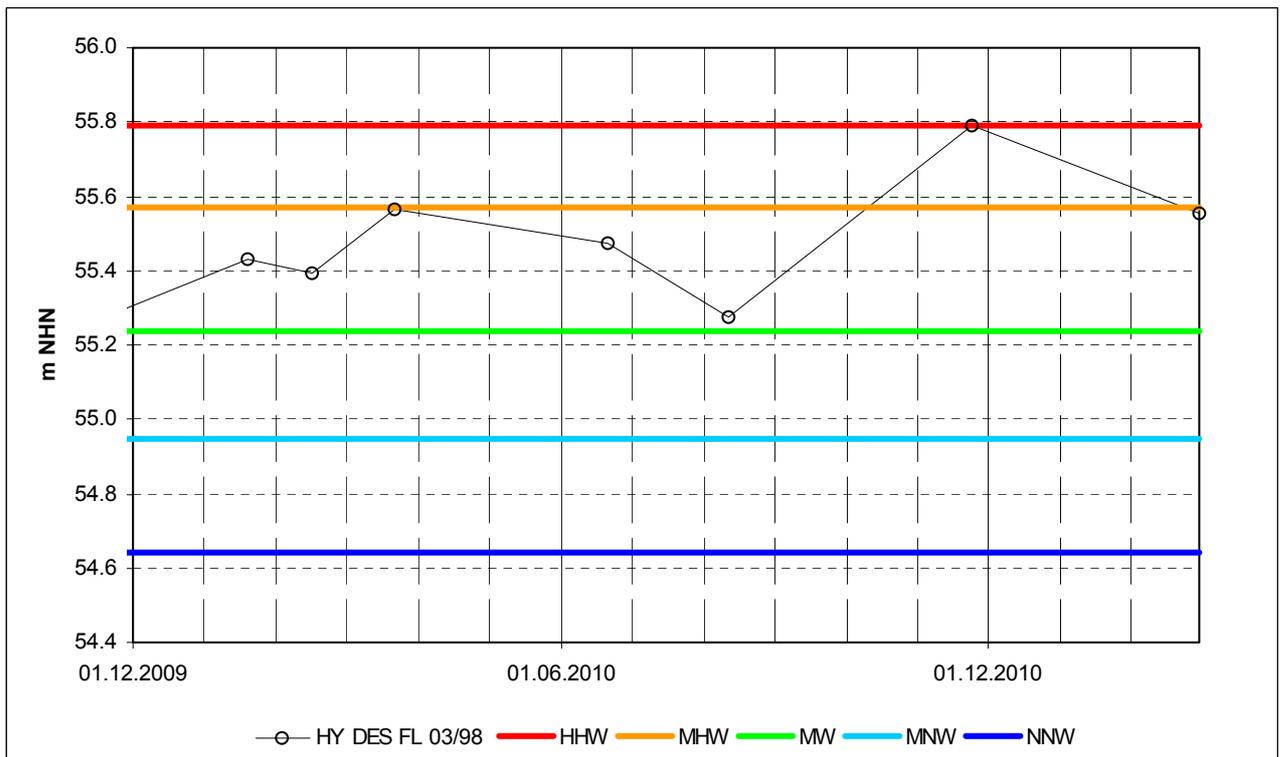
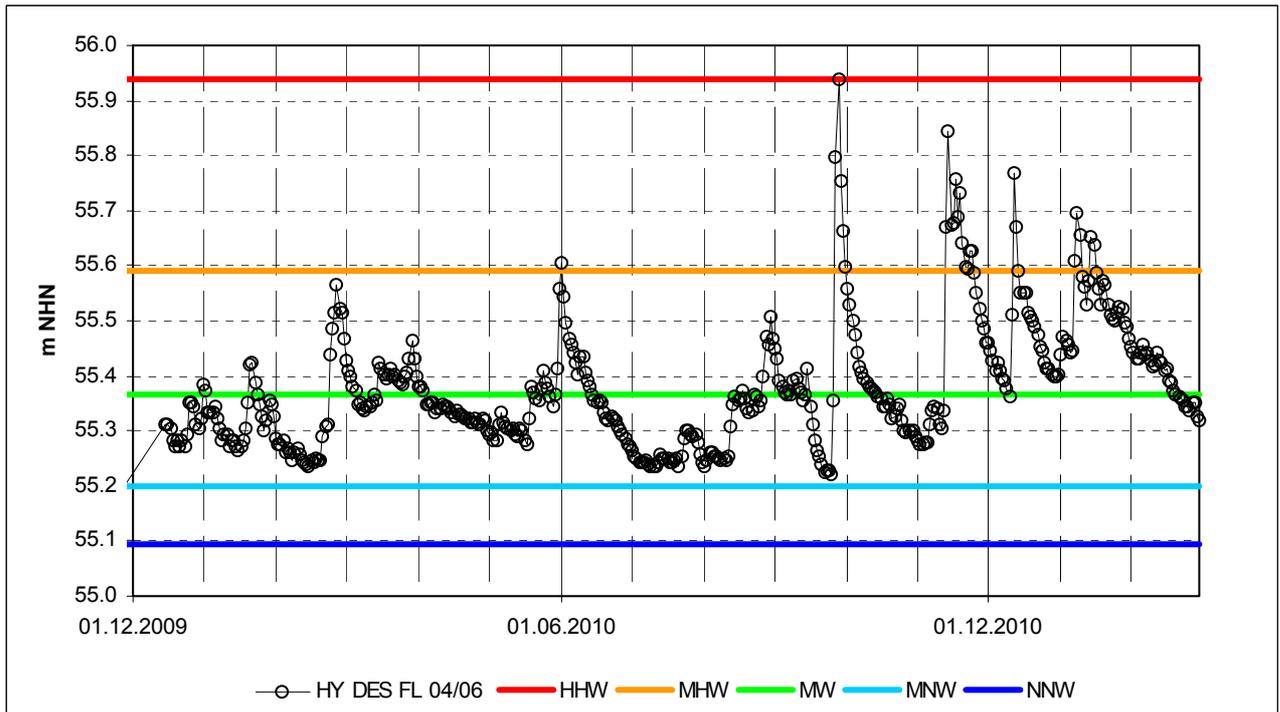
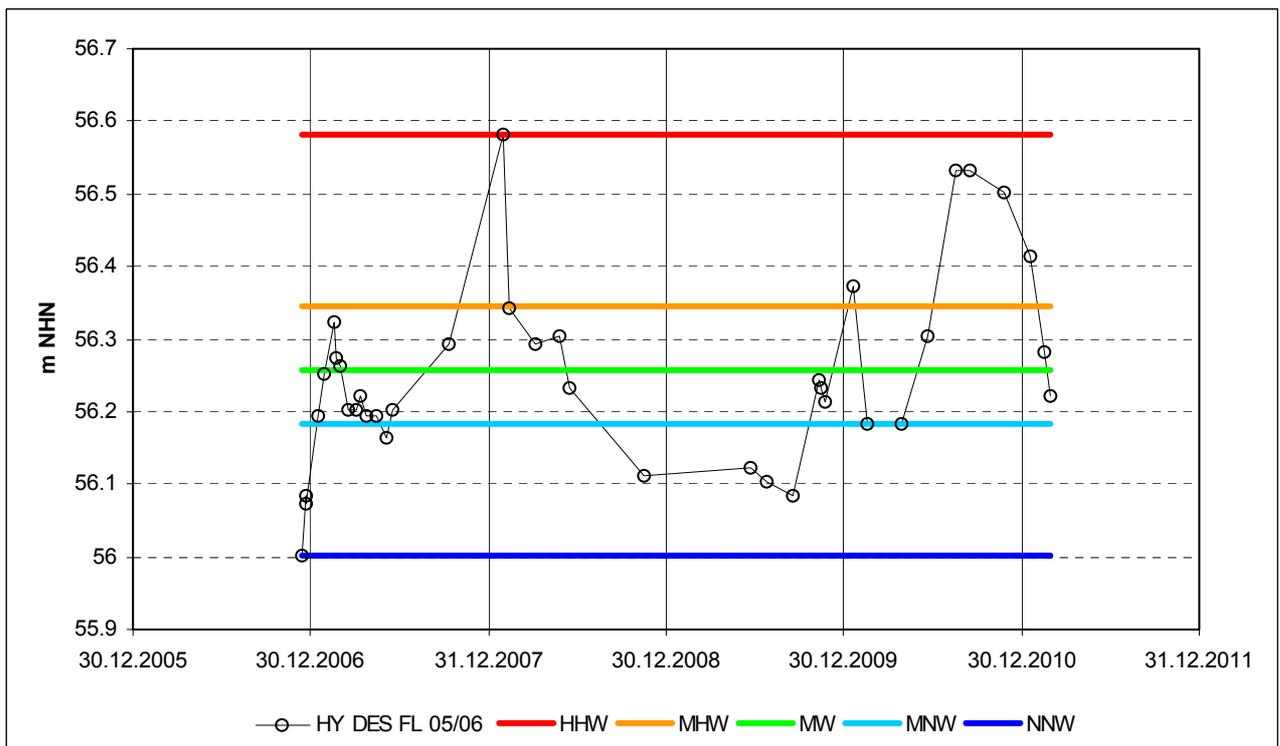
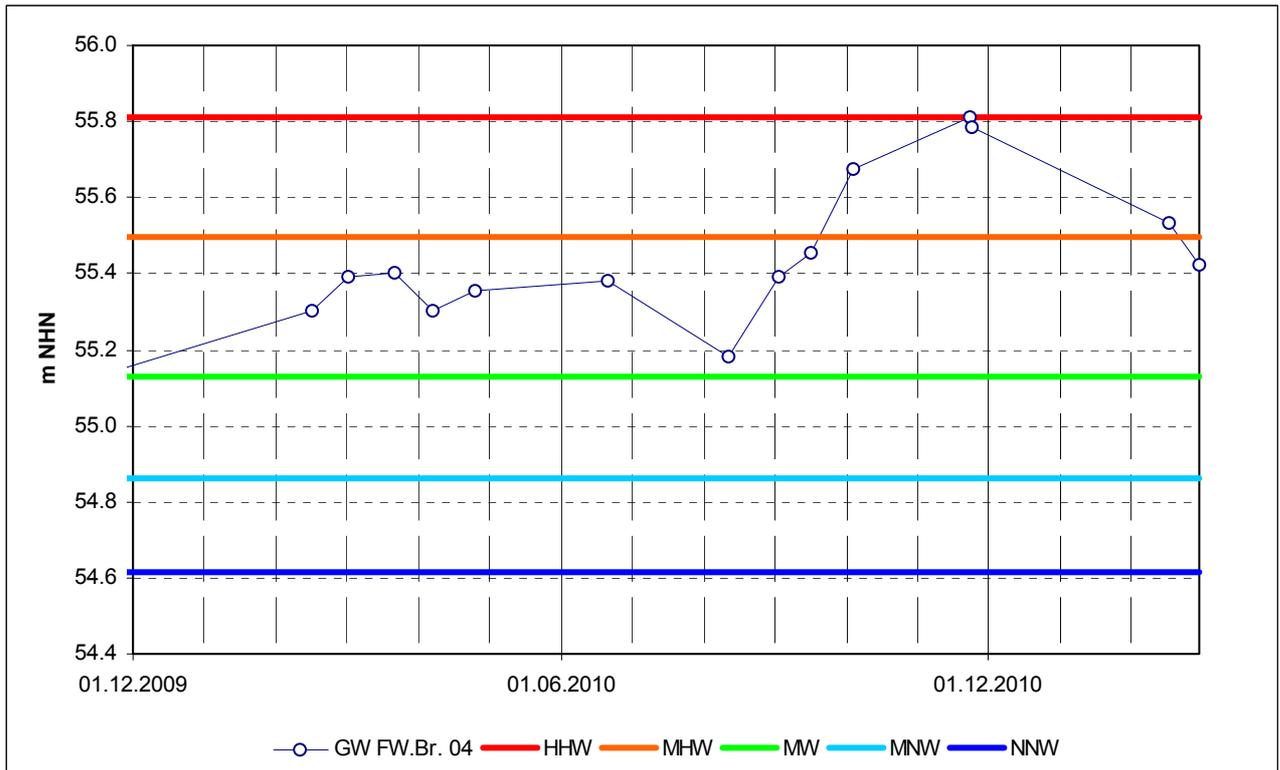
Abbildung 3-9: Ganglinie der Grundwassermessstelle JW 1/97

Abbildung 3-10: Ganglinie der Grundwassermessstelle HY DES FL 01/98

Abbildung 3-11: Ganglinie der Grundwassermessstelle HY DES FL 03/98

Abbildung 3-12: Ganglinie der Grundwassermessstelle HY DES FL 04/98

Abbildung 3-13: Ganglinie der Grundwassermessstelle HY DES FL 05/98

Abbildung 3-14: Ganglinie der Grundwassermessstelle FW.Br_04

Die folgenden Ganglinien der Grundwassermessstellen im Messzeitraum zeigen, dass durch die erhöhten Niederschläge flächendeckend der Grundwasserstand im zweiten Halbjahr 2010 intensiv beeinflusst wurde.

Die Ganglinien zeigen, dass mit dem Einbau der Messeinrichtung keine Beeinflussung der grundwasserdynamischen Bedingungen in Kleinkühnau (Anstieg des Grundwasserstandes) eingetreten ist. Die Wehrtafel wird bei einem geringeren Wasserstand im Graben im Frühjahr 2011 wieder ausgebaut.

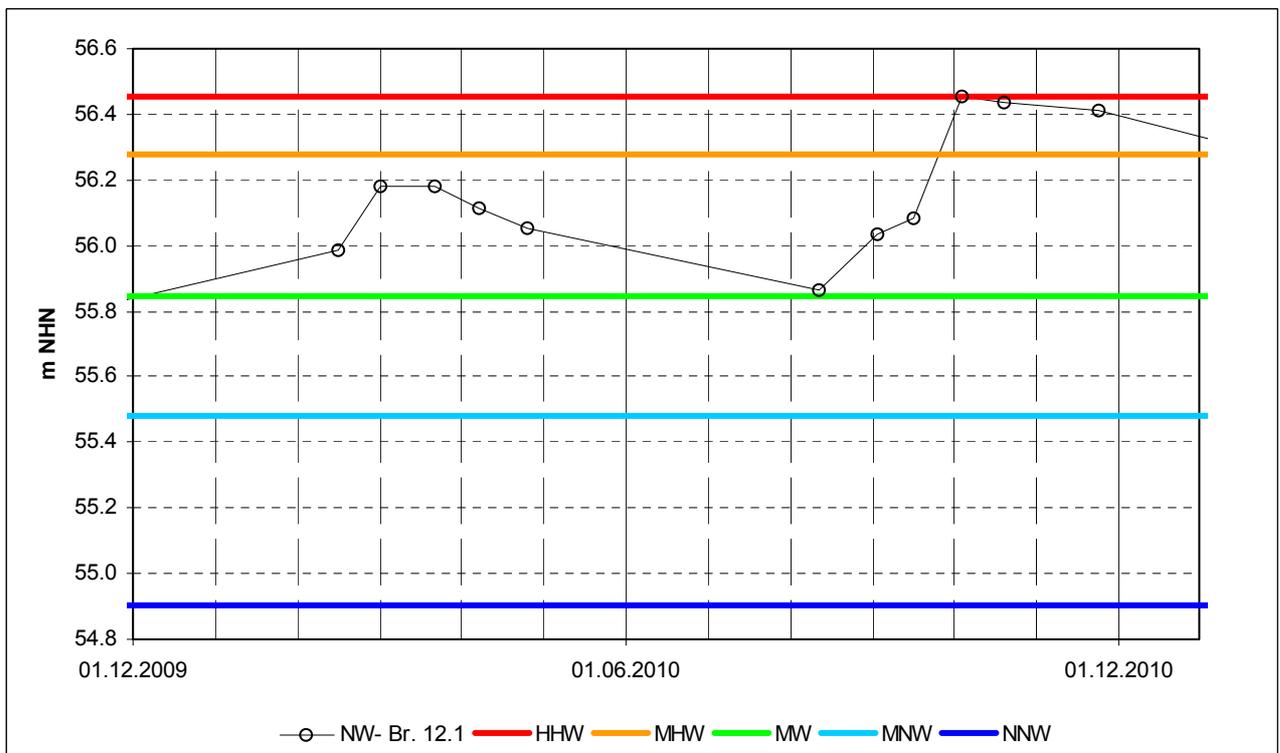
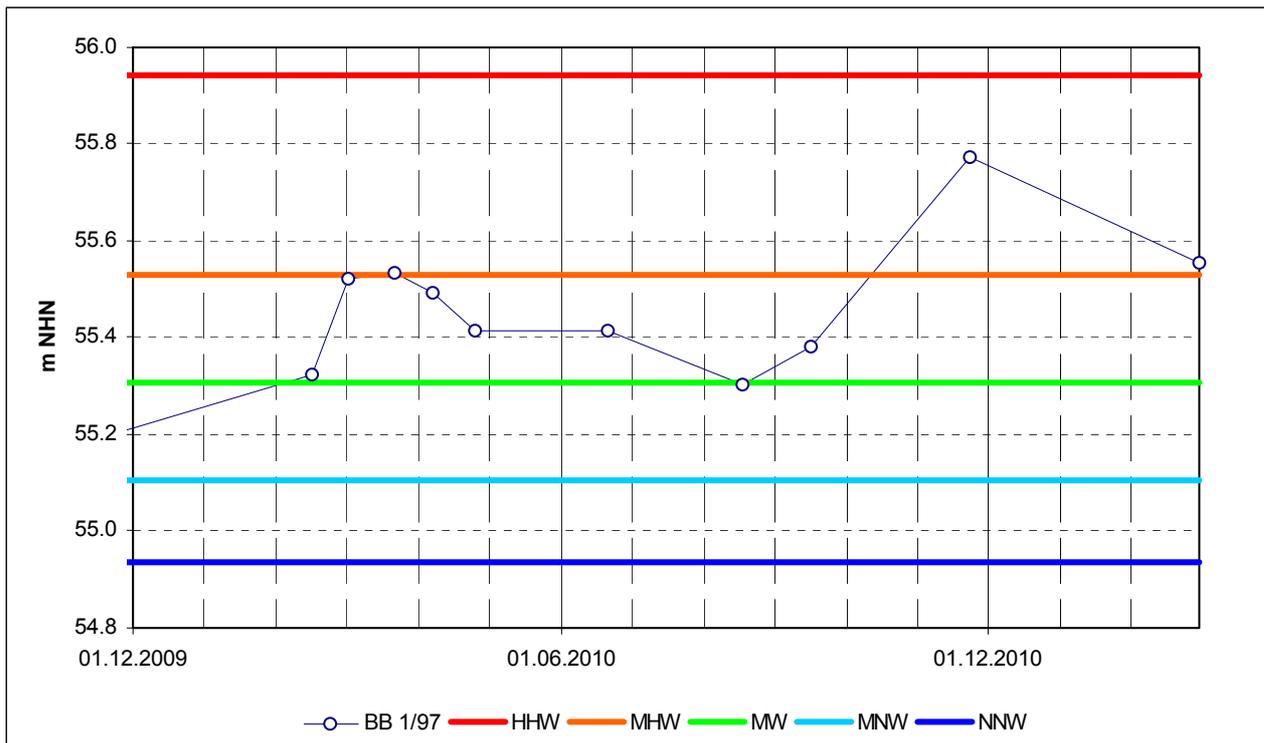
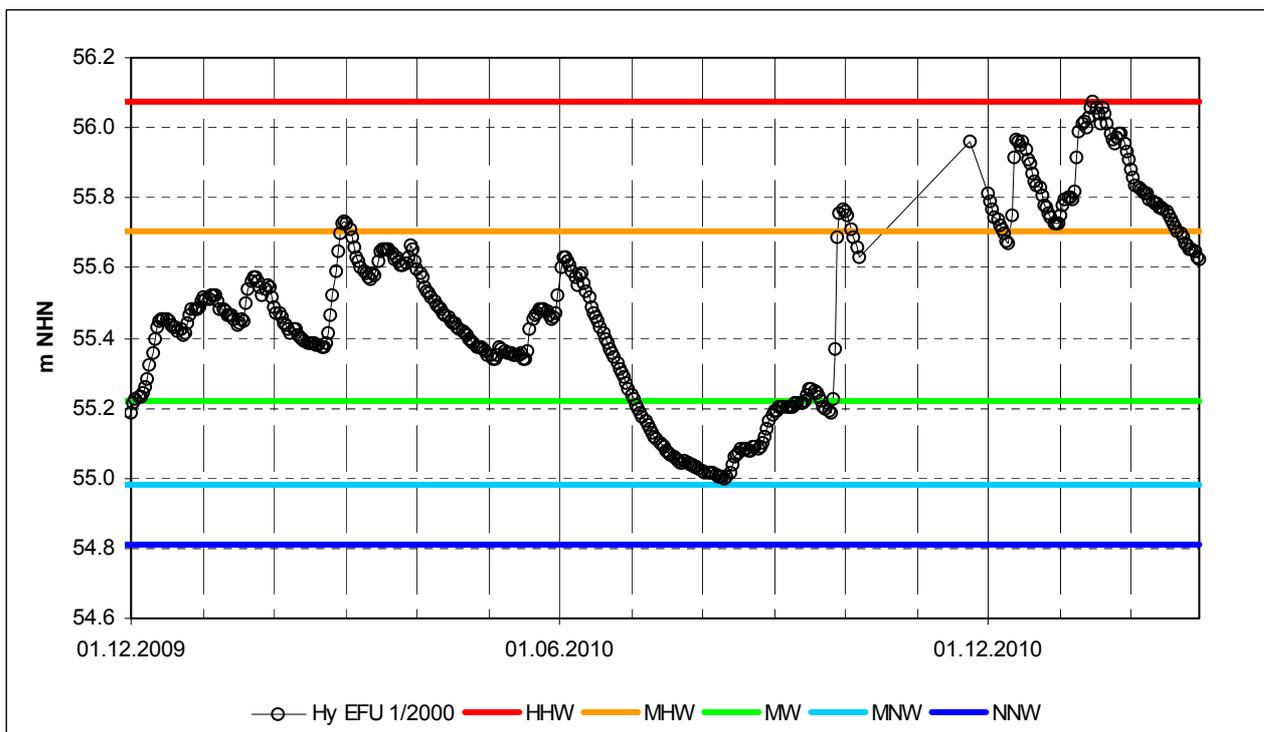
Abbildung 3-15: Ganglinie der Grundwassermessstelle NW-Br_12.1

Abbildung 3-16: Ganglinie der Grundwassermessstelle BB 1/97

Abbildung 3-17: Ganglinie der Grundwassermessstelle HY EFU 1/2000

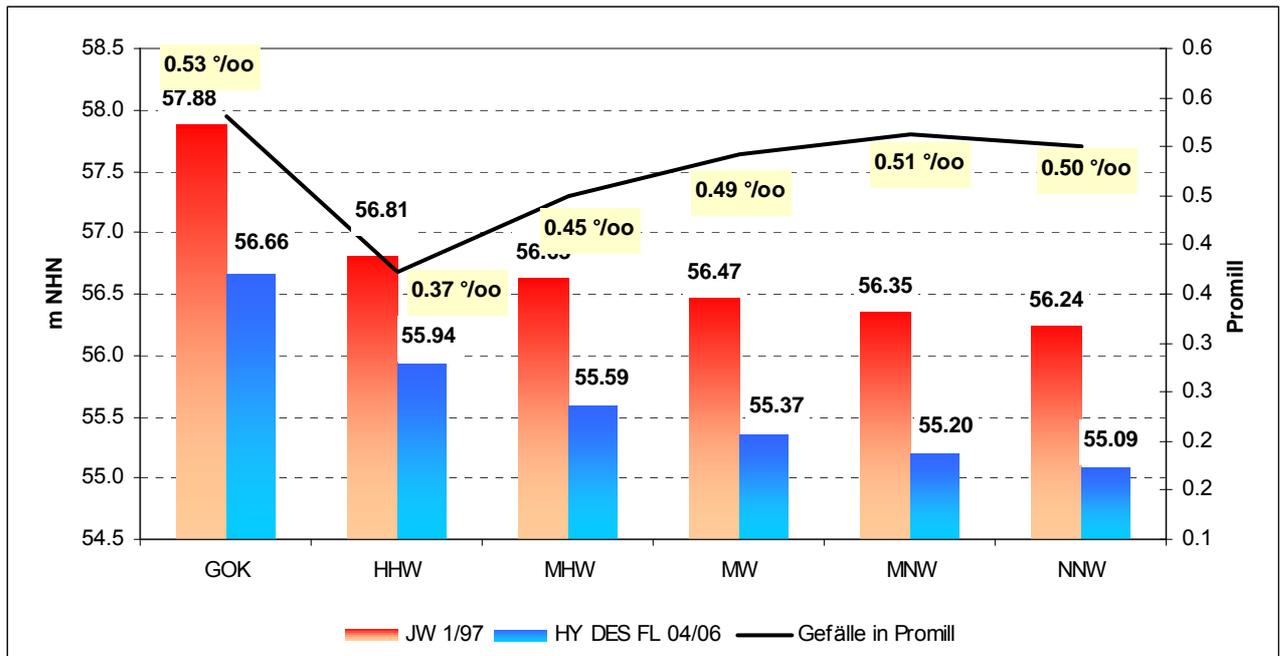
stellen JW 1/97 im Osten und HY DES FLUG 4/06 im Westen genutzt. Im Untersuchungsraum liegt eine von Ost nach West gerichtete Grundwasserdynamik vor. Sowohl in der Gelände- als auch in der Grundwasseroberfläche ist eine Gefälle von ca. 0,5 Promille gegeben. Bei erhöhten Grundwasserständen in Folge von Starkregenereignissen verringert sich das Gefälle der Grundwasseroberfläche. Dabei spielt auch der erschwerte Abfluss zur Elbe eine Rolle. Mit Starkregenereignissen verbunden ist gleichzeitig bzw. auch zeitversetzt eine erhöhte Wasserführung der Elbe und somit eine verstärkte Infiltration von Oberflächenwasser in den Grundwasserleiter.

Abbildung 3-18: Gefällebedingungen im Gewerbegebiet

In Auswertung der ermittelten Hauptwerte des Grundwasserstandes ergeben sich für den Bereich des Industrie- und Gewerbegebiets folgende Gefällebedingungen. Dazu wurden die Daten der Grundwassermess-

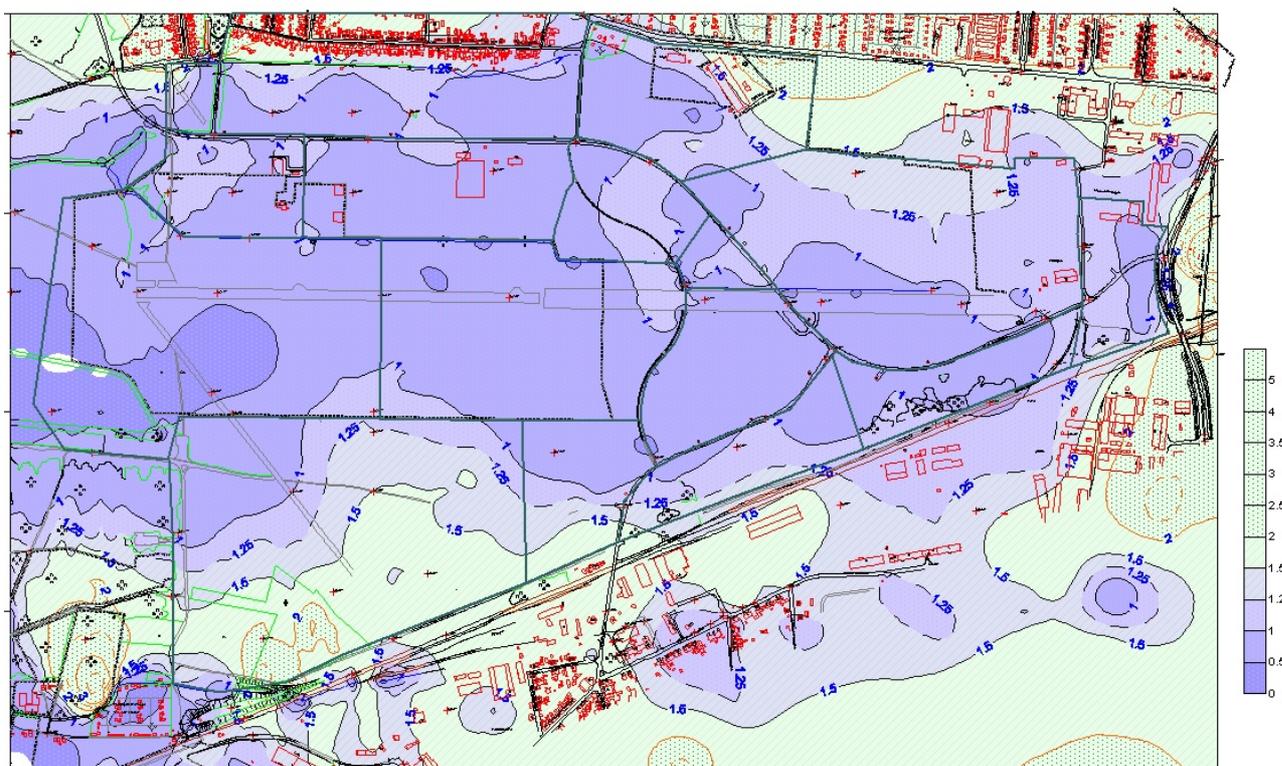
Abbildung 3-19: Schematische Darstellung des Grundwasserflurabstands vom November 2010

Der Grundwasserflurabstand ist für die Bewertung der Möglichkeiten einer Regenwasserversickerung von Bedeutung. Zum Schutz des Grundwassers vor Verunreinigungen soll eine freie Sickerpassage von mindestens 1 m von der Sohle einer Versickerungsanlage bis zum mittleren höchsten Grundwasserstand vorhanden sein.

Diese Bedingung bzw. Anforderung wird nur in Teilbereichen erfüllt. Nach den in der folgenden Tabelle dokumentierten Werten kann nur in der Teilfläche 15 Regenwasser versickert werden.

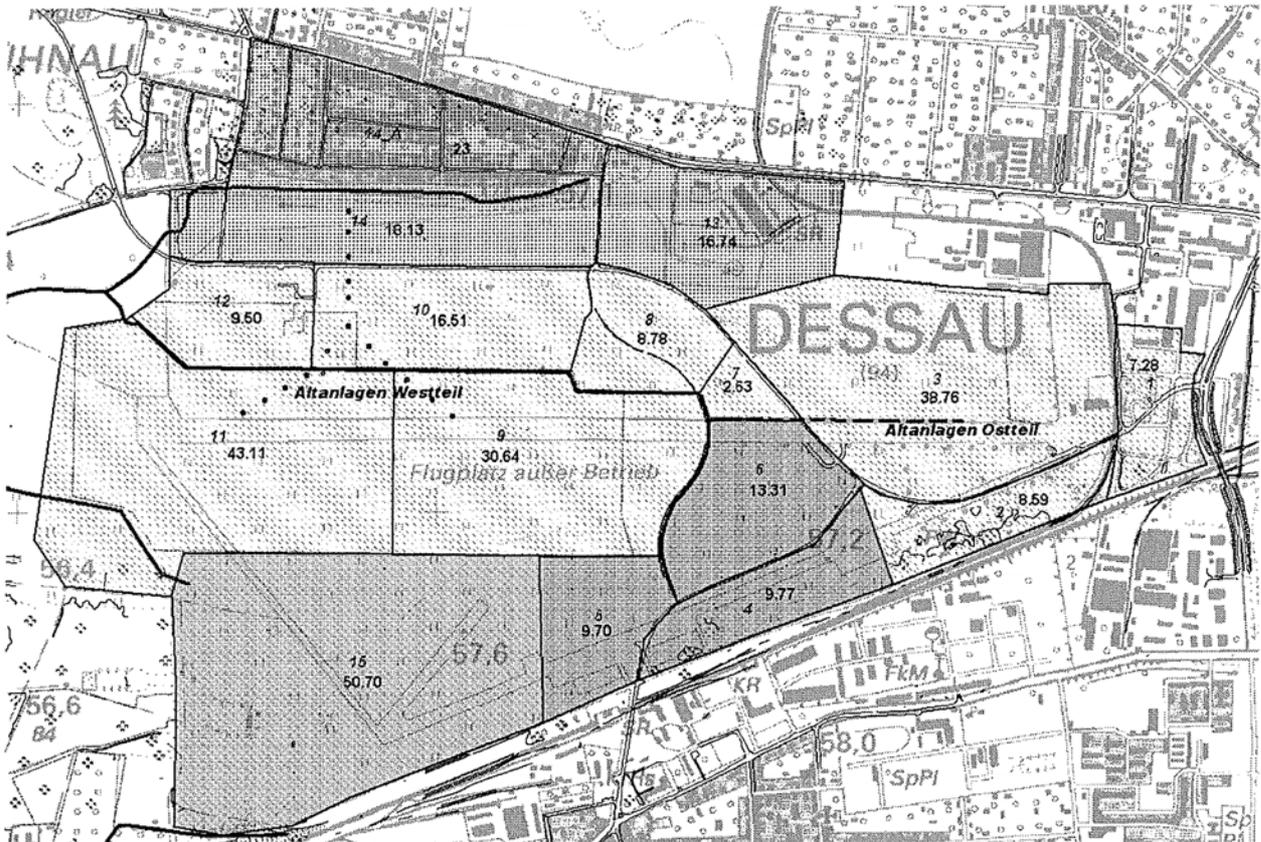
Abbildung 4-1: Teilflächen im engeren Untersuchungsraum mit deren Größe in ha

Die im Zentrum gelegenen Flächen sind über den Graben A zu erschließen. An den Graben B könnten die Flächen 4 bis 6 angebunden werden. Damit verbundene und erforderliche technische Lösungen wie z.B. Querung von Straßen sind nicht Gegenstand vorliegender Untersuchungen. Auf deren Notwendigkeit wird nur hingewiesen, damit verbundene Aufwendungen können zum derzeitigen Zeitpunkt nicht genannt werden, müssen aber bei konkreten Anfragen mit in Betracht gezogen werden.

Ein Sonderfall stellt die Teilfläche 15 dar, diese sollte extern entwickelt werden, da hier auch eine Versickerung von Regenwasser möglich ist. Ein Anschluss an das zentrale Grabensystem wird auf Grund der Entfernung als nicht sinnvoll eingeschätzt. Im Nordwesten dieser Fläche befindet sich der Abzweiggraben, der in den Neuen Landgraben einmündet. Im Süden verläuft der Kraftwerksgraben, der in die Taube einmündet.
