Ergebnisbericht

„Untersuchungen zur Entwässerung des Industrie- und Gewerbegebietes Flugplatz Dessau- Rosslau“

Auftraggeber: Wirtschaftsförderung & Tourismus Anhalt GmbH
Albrechtstraße 127
06844 Dessau-Rosslau

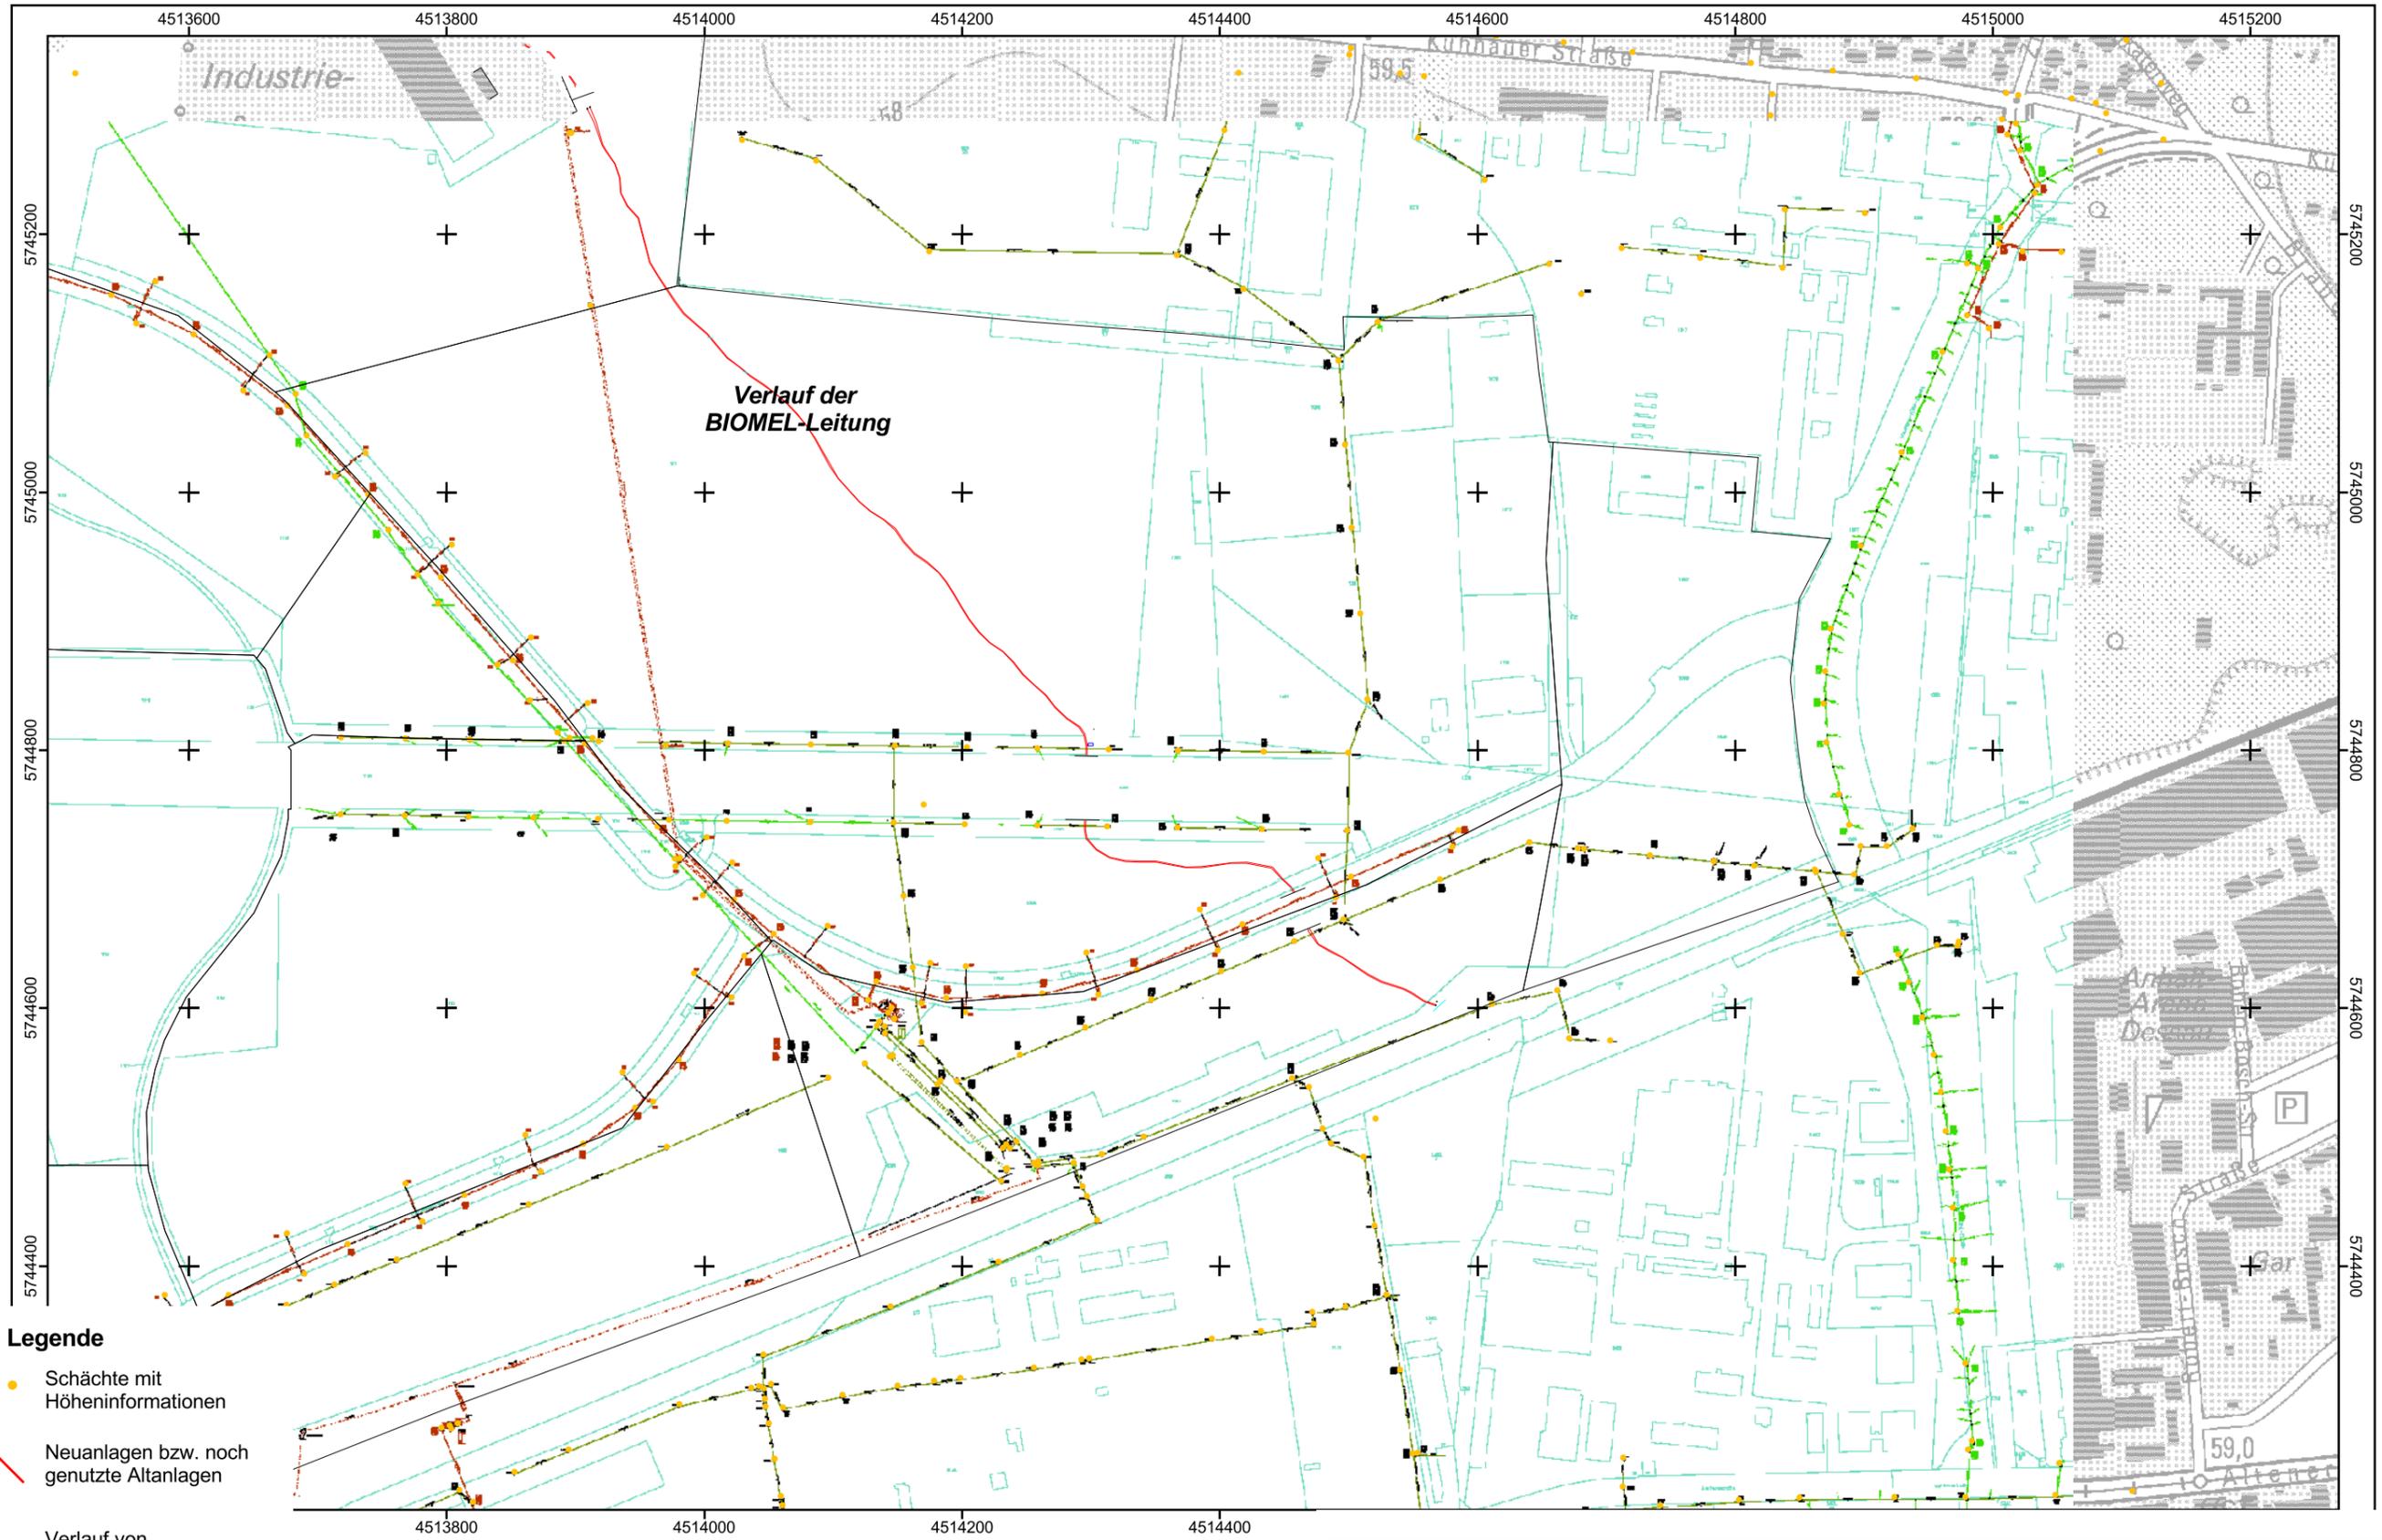
- Schächte mit Höheninformationen
- Neuanlagen bzw. noch genutzte Altanlagen
- Verlauf von Altanlagen (Kanäle)

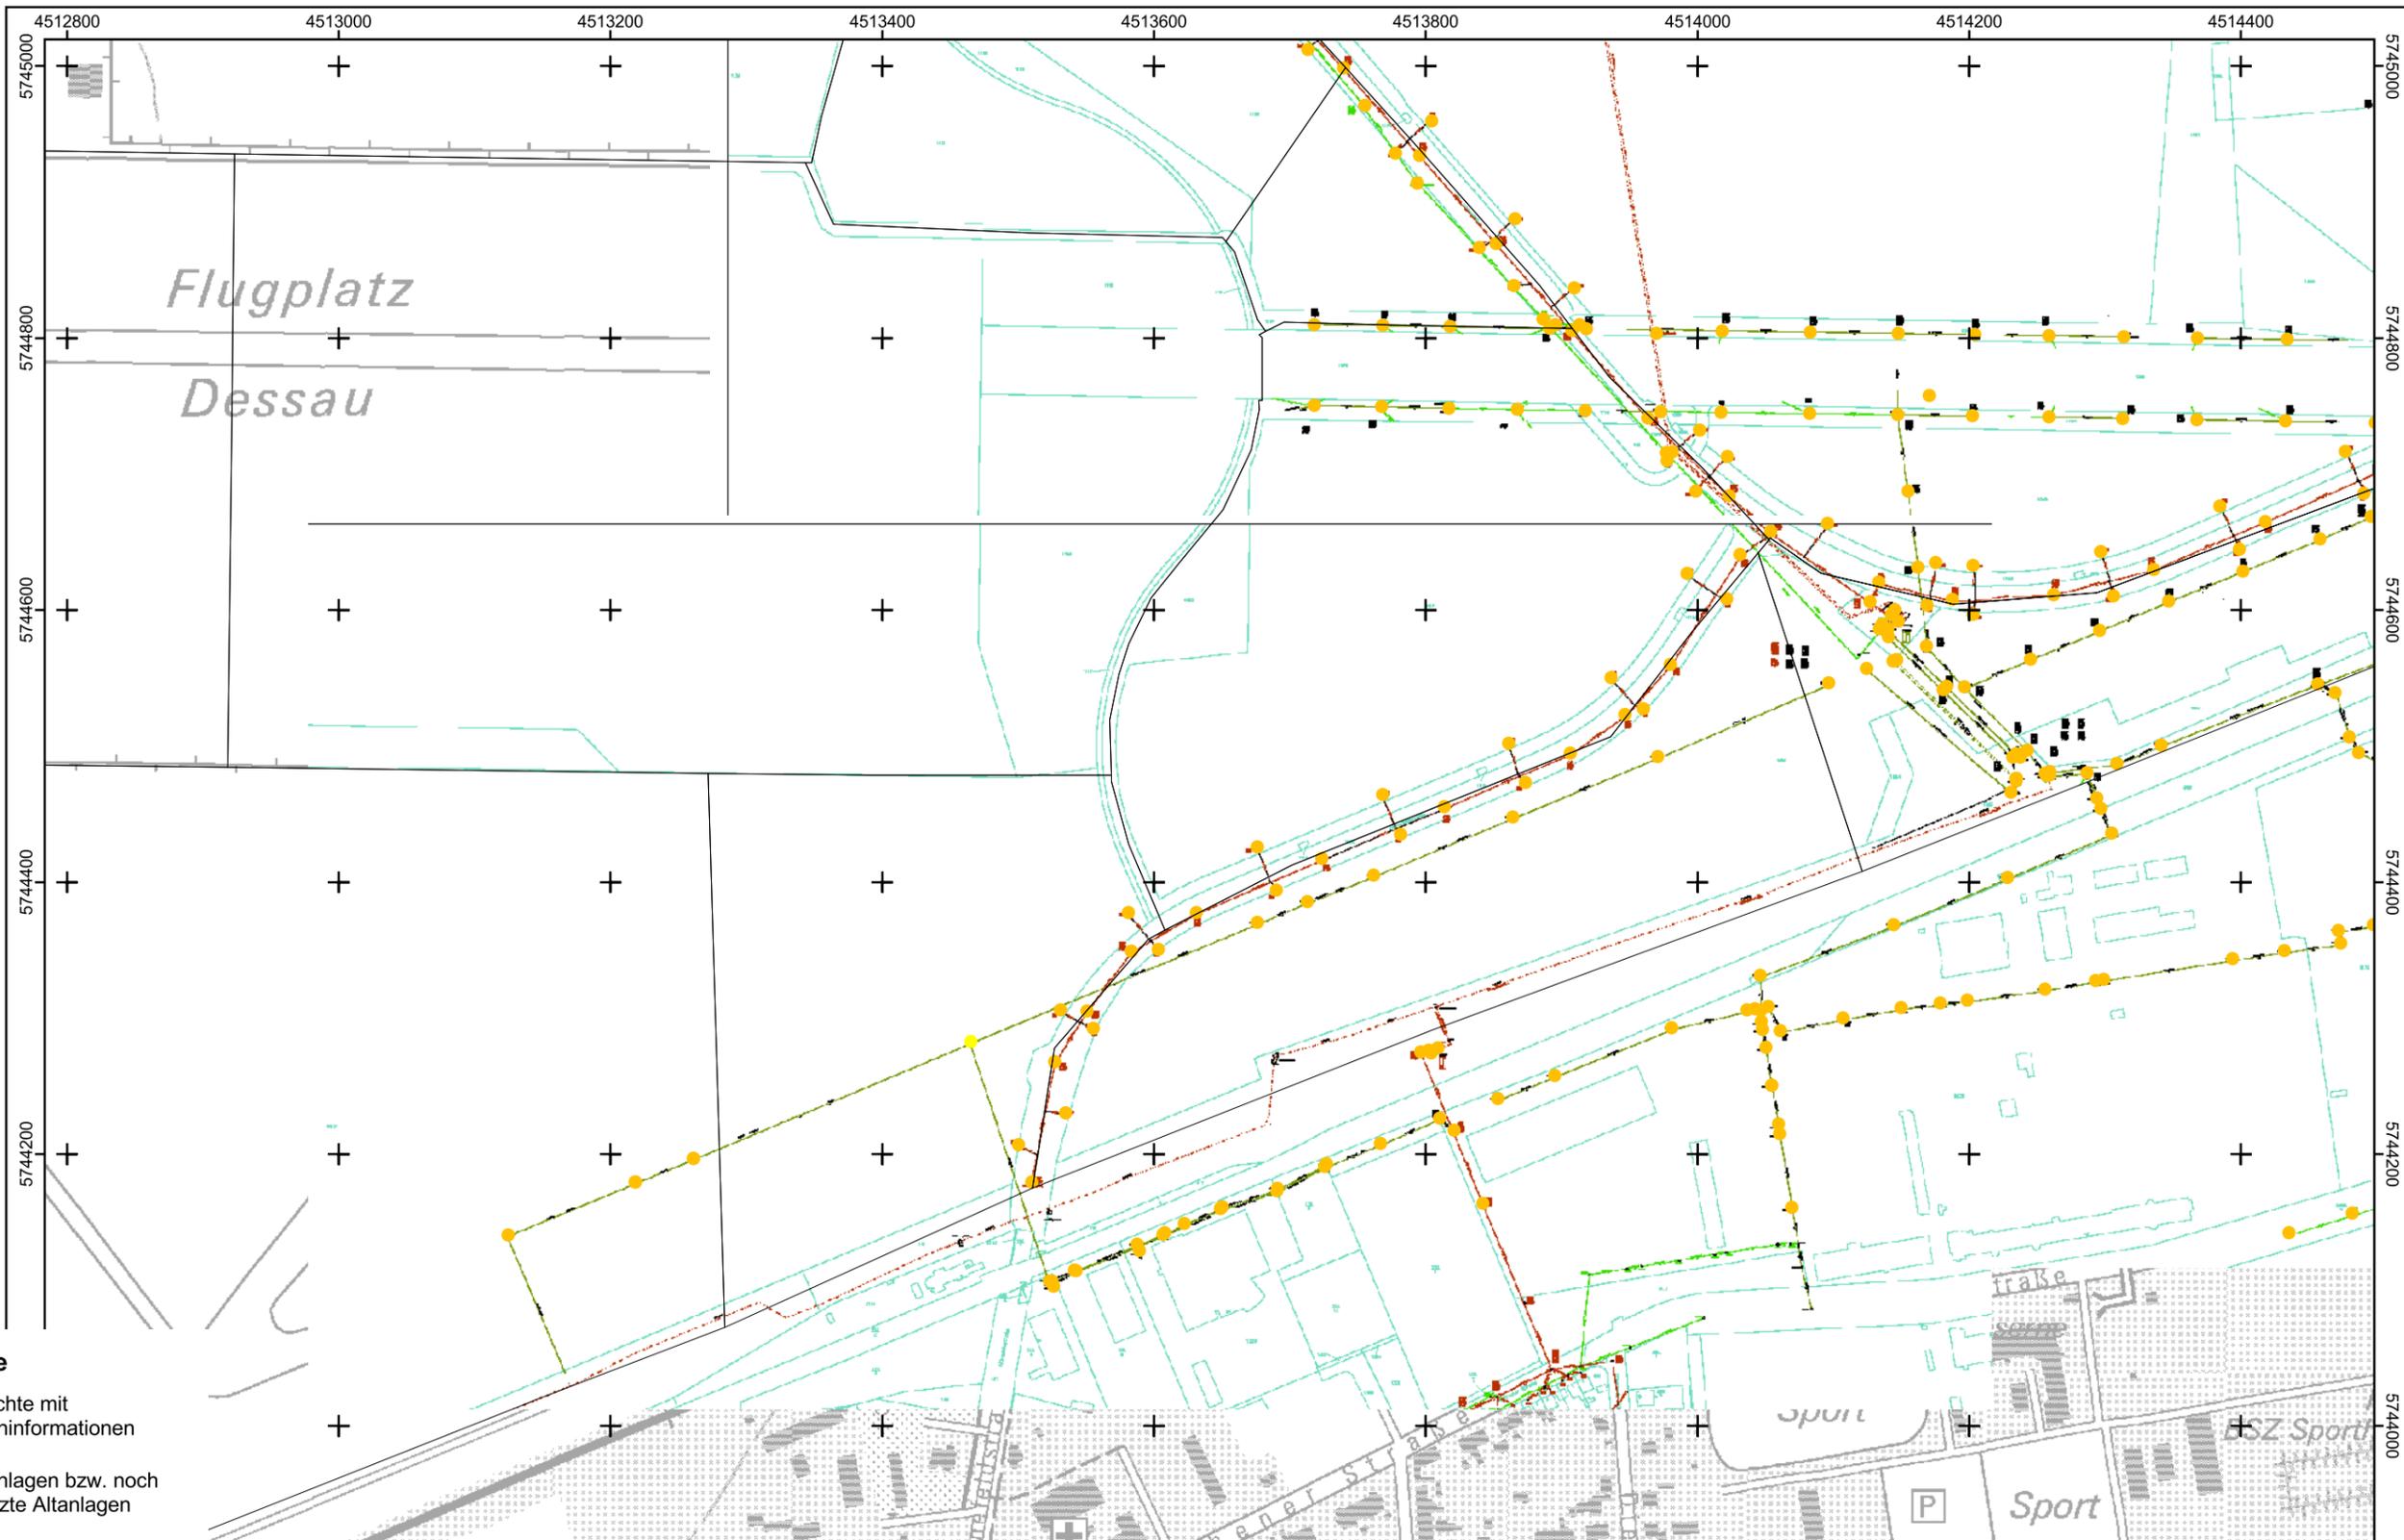
- Schächte mit Höheninformationen
- Neuanlagen bzw. noch genutzte Altanlagen
- Verlauf von Altanlagen (Kanäle)

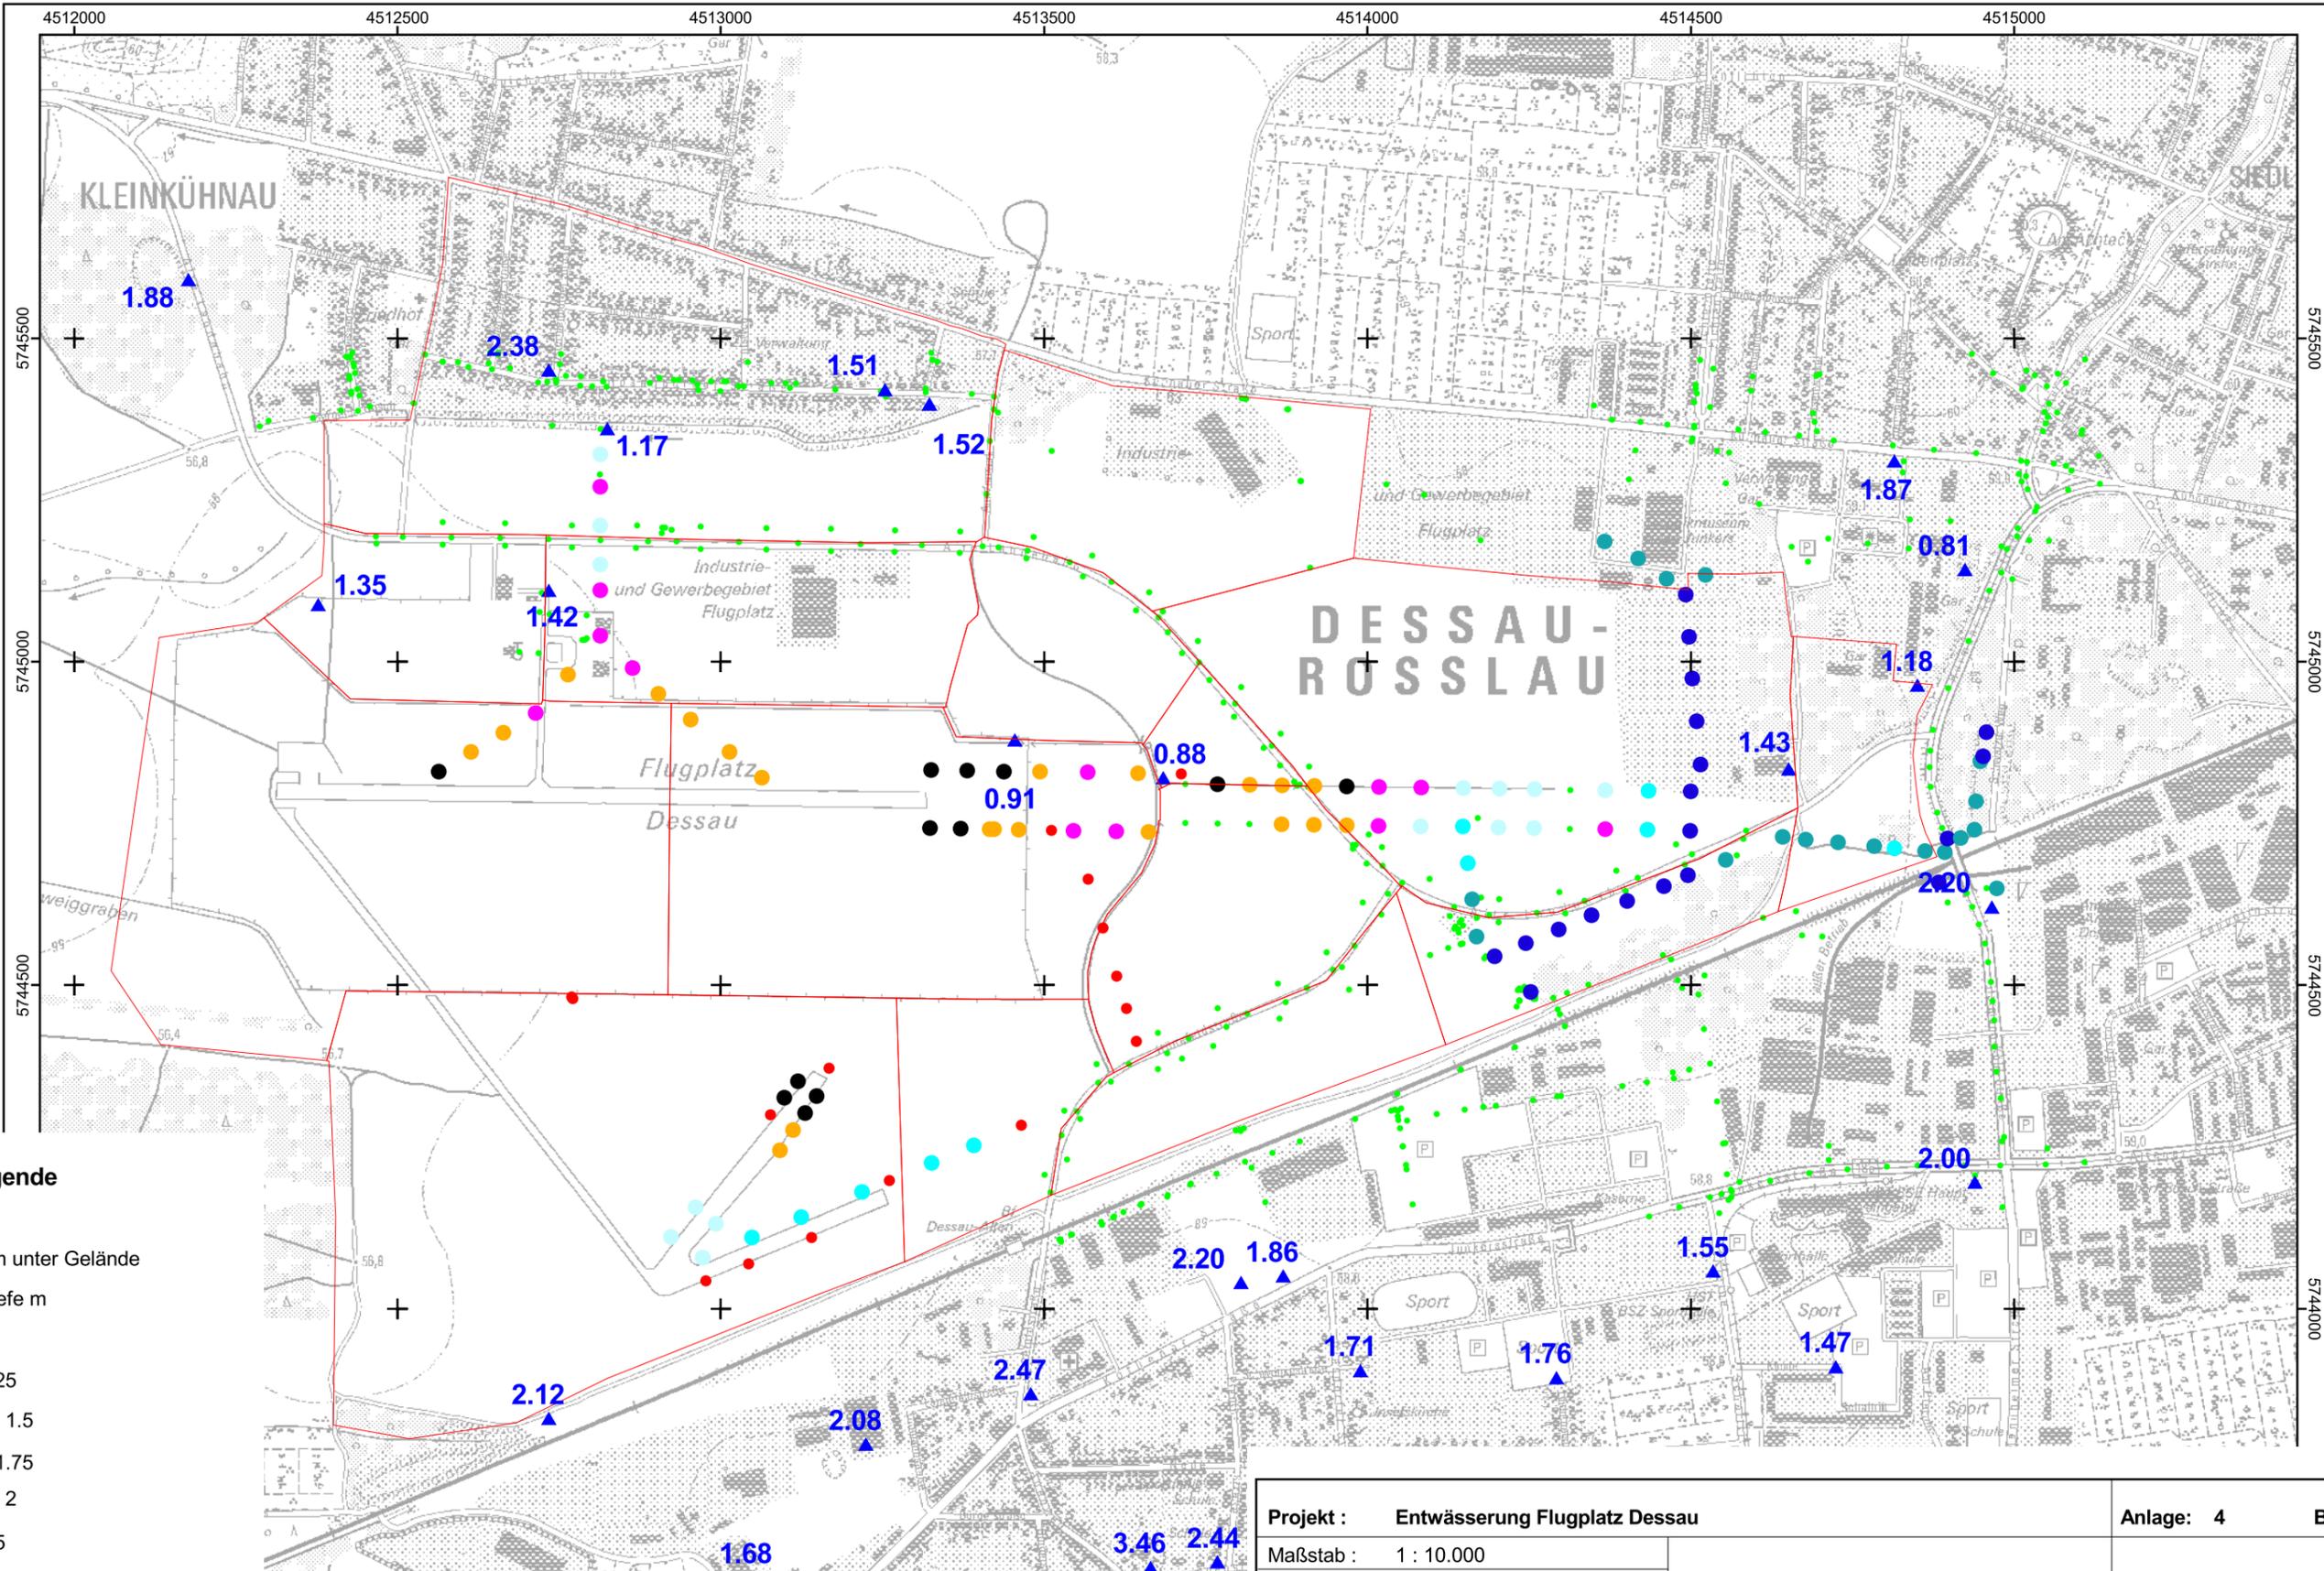
- ▲ GW m unter Gelände
- Schachttiefe m
- 0 - 1
- 1 - 1.25
- 1.25 - 1.5
- 1.5 - 1.75
- 1.75 - 2
- 2 - 2.5
- 2.5 - 5
- Lokalisierte Schächte, nicht zu öffnen
- Schächte Datenbestand der DVV

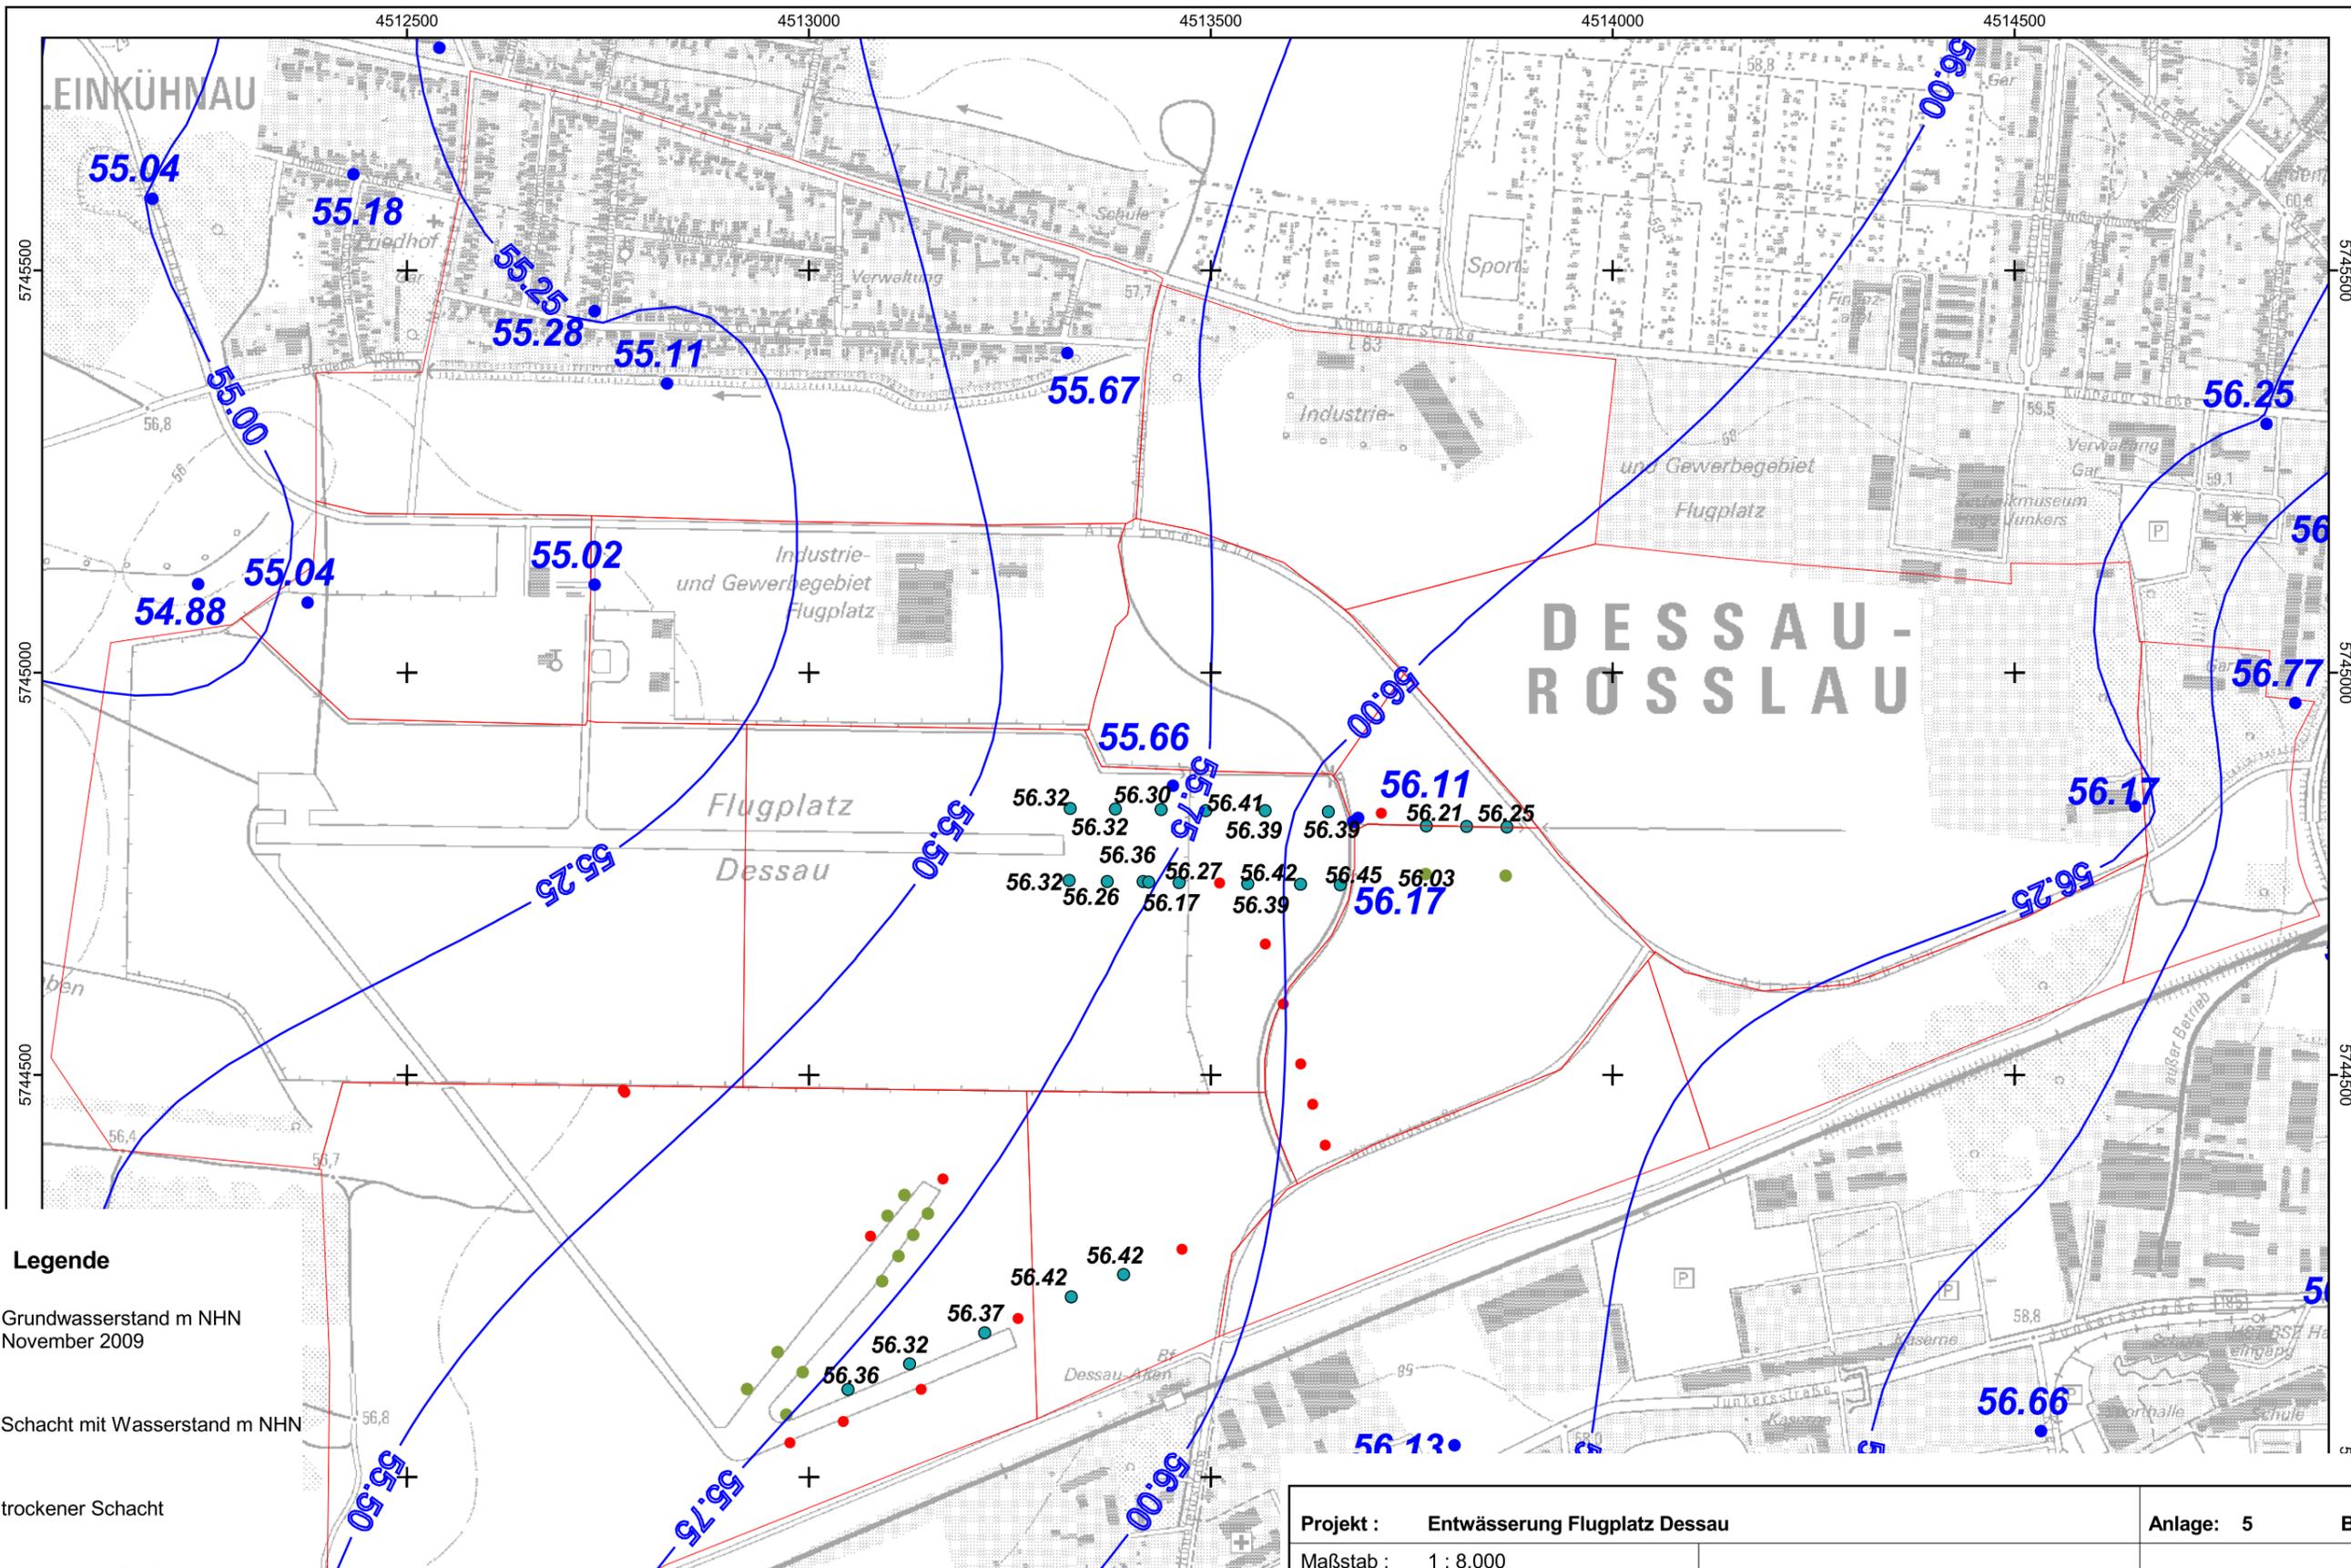
- Grundwasserstand m NHN November 2009
- Schacht mit Wasserstand m NHN
- trockener Schacht
- Lokalisierte Schächte, nicht zu öffnen
- Grundwasserdynamik November 2009

**Gemessene Wasserstände
 in den Altanlagen mit den
 erfassten Grundwasserständen
 und der Dynamik von Nov. 09**

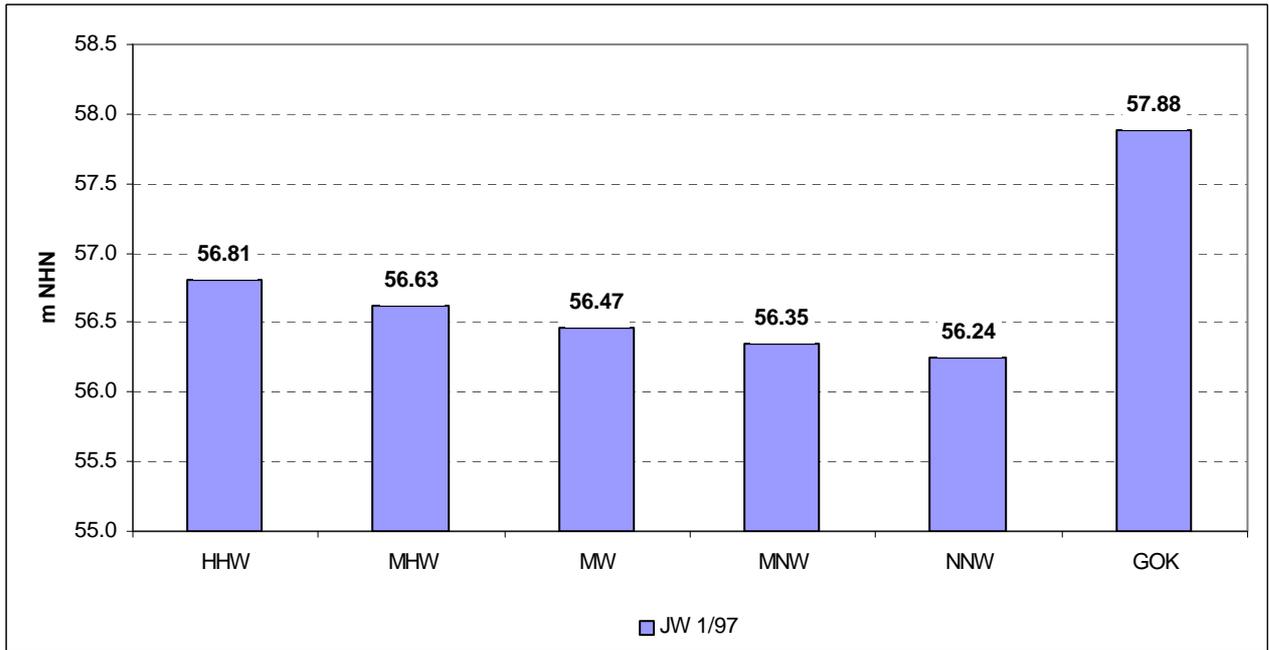
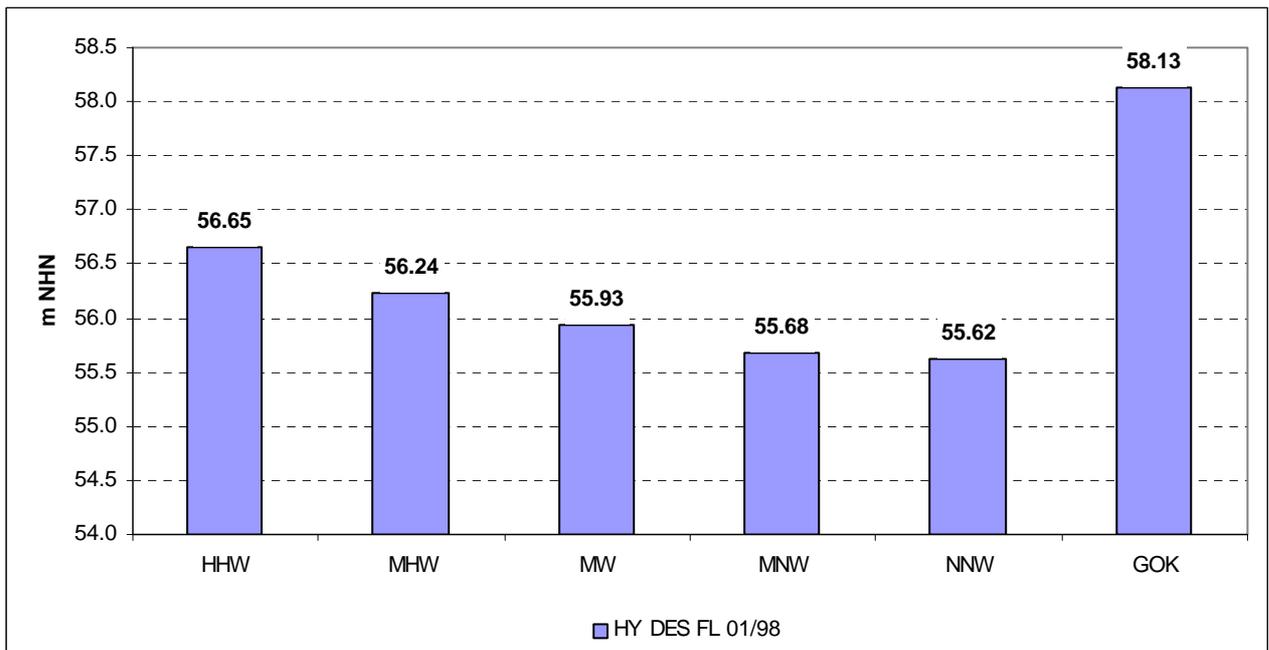
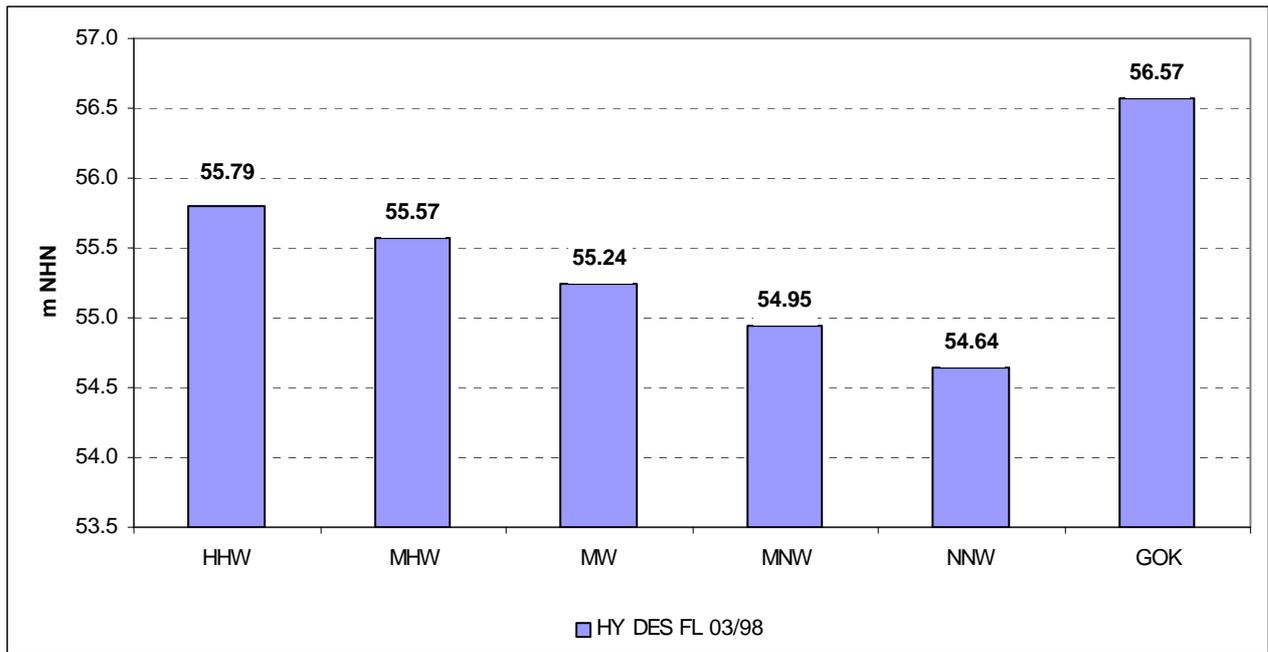
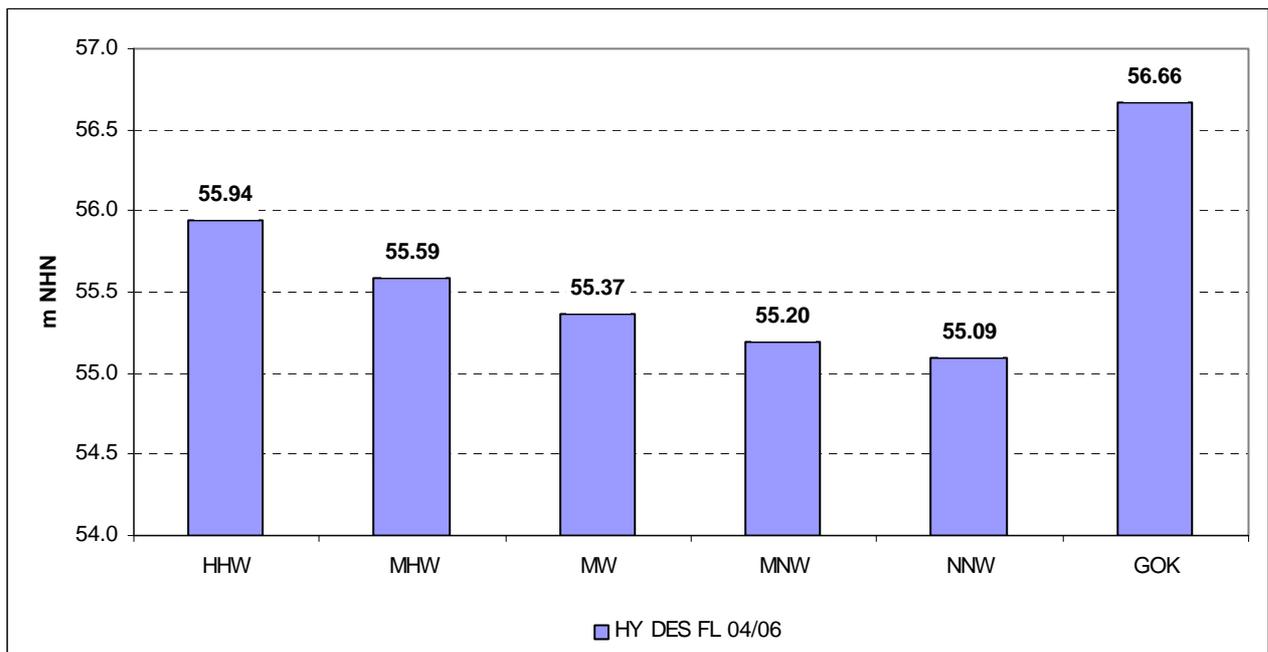
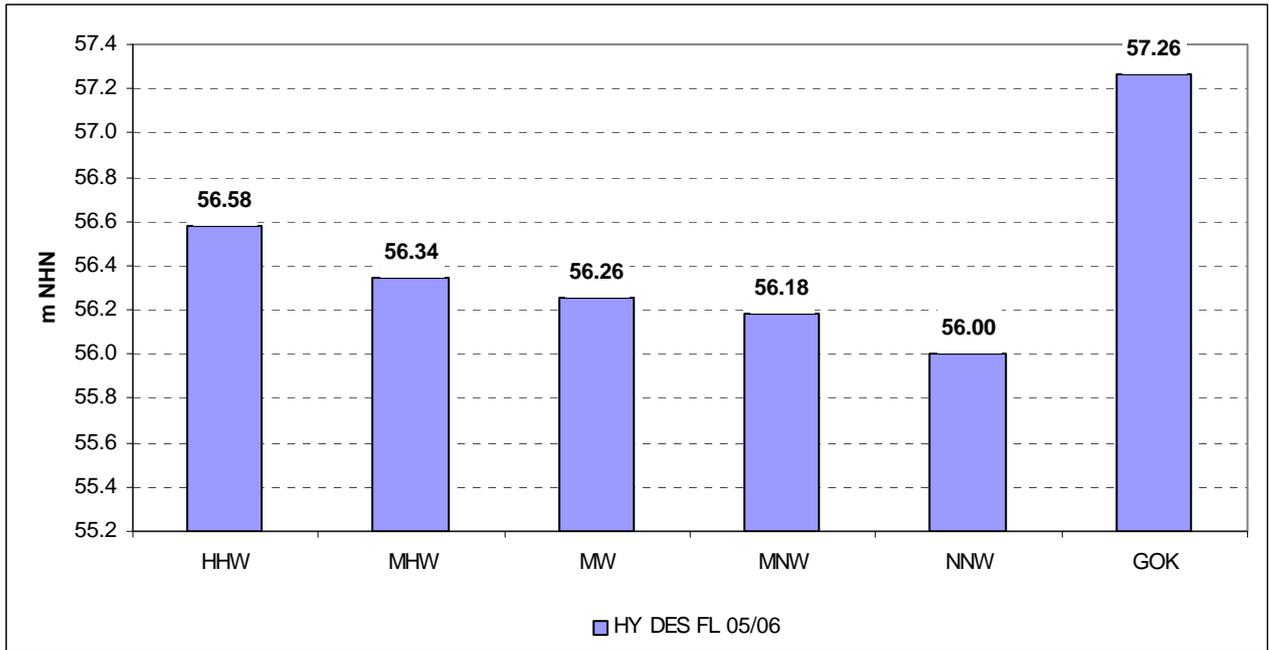
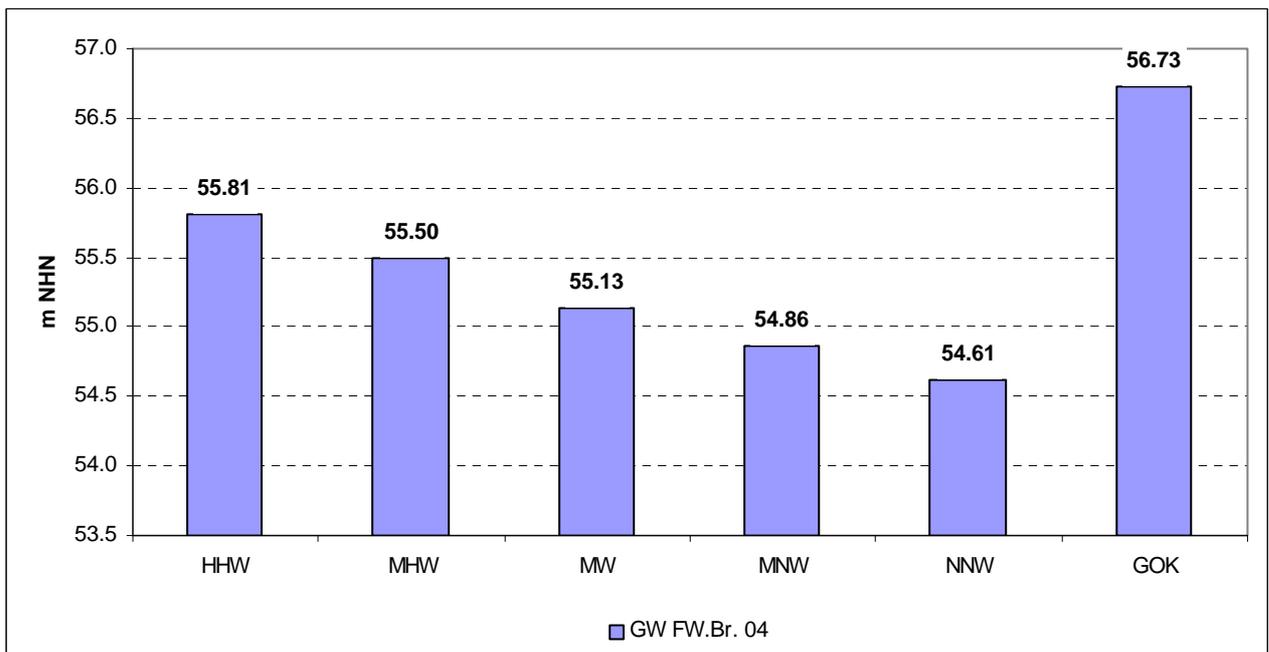
Grundwassermessstelle Junkerswerke JW 1/97

Grundwassermessstelle Dessau Flugplatz DES FL 01/98

Grundwassermessstelle Dessau Flugplatz DES FL 03/98

Grundwassermessstelle Dessau Flugplatz DES FL 04/98

Grundwassermessstelle Dessau Flugplatz DES FL 05/98

Grundwassermessstelle Dessau Flugplatz Feuerlöschbrunnen Einfahrt FW.Br.04

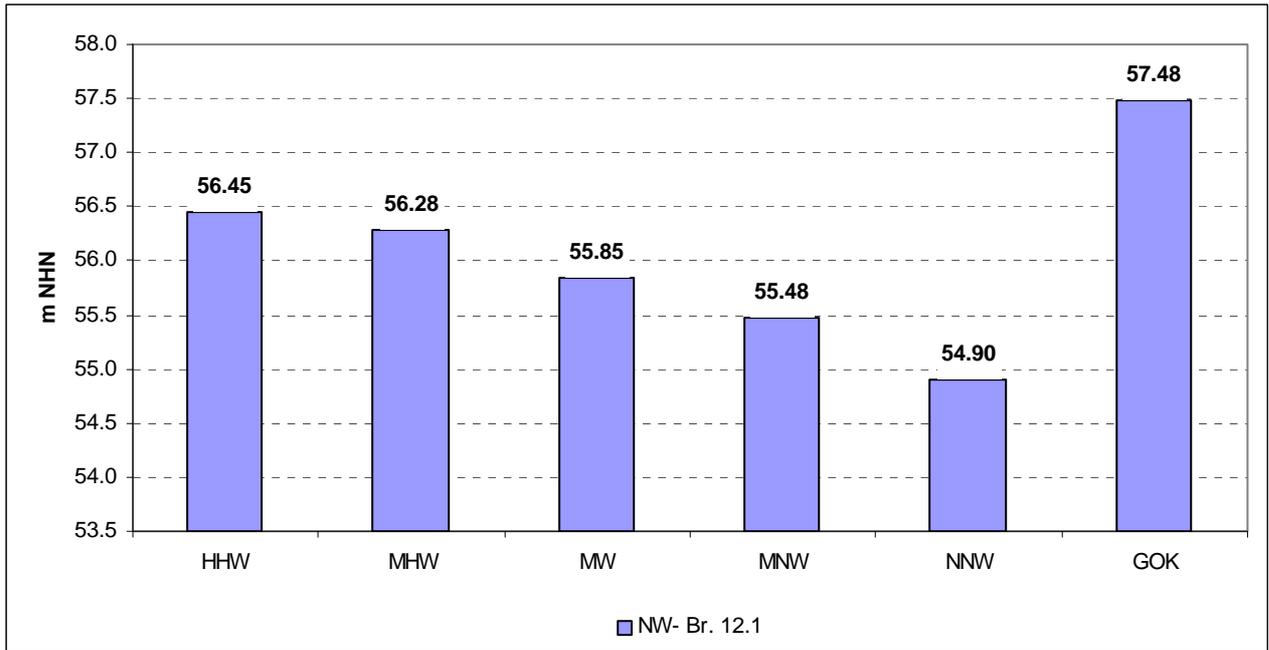
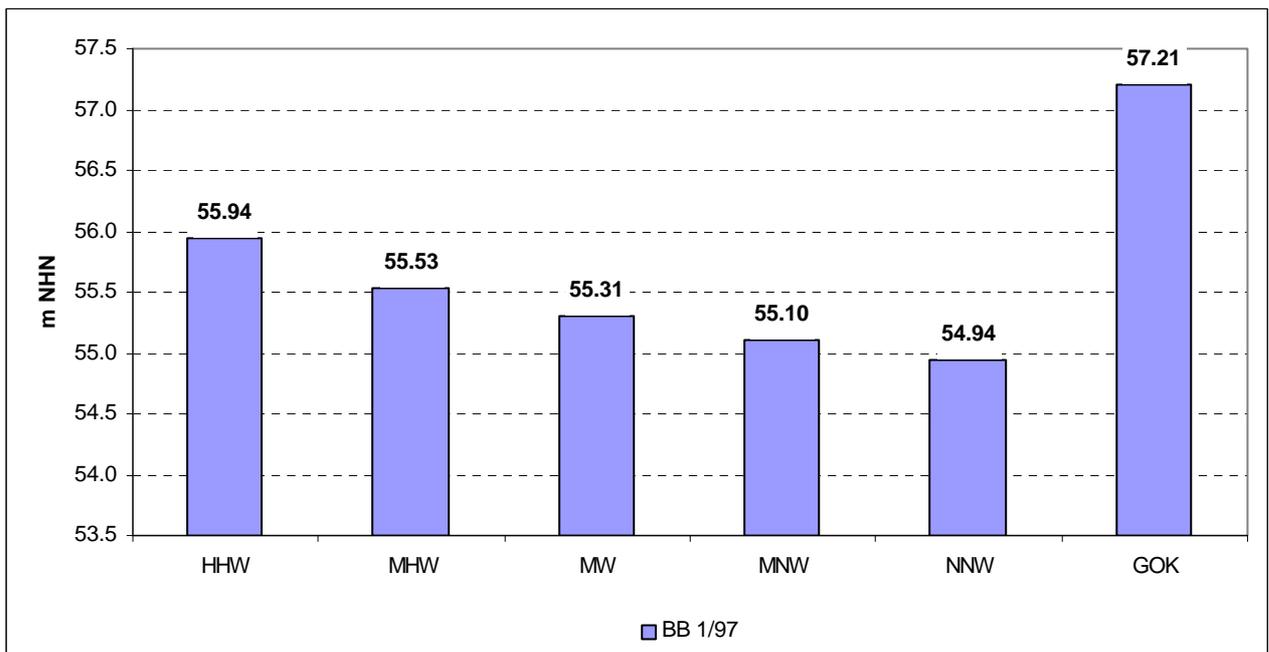
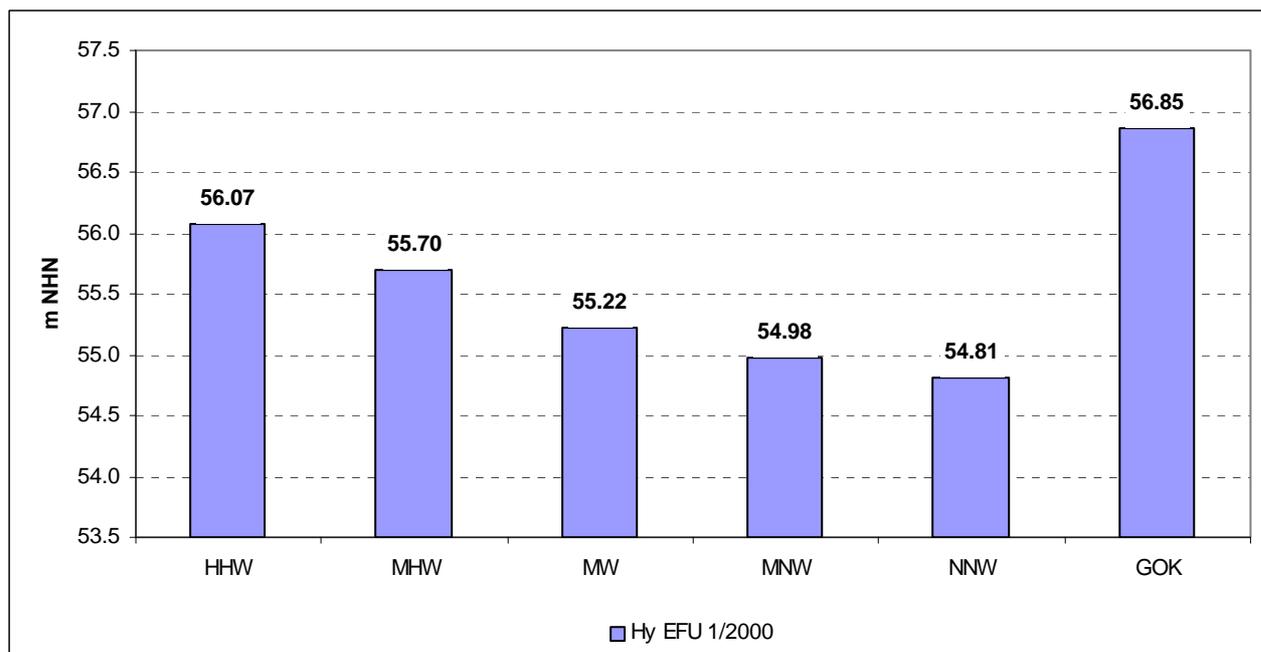
Grundwassermessstelle Dessau Kleinkühnau Notwasserbrunnen Roseburger Straße NW-Br.12.1

Grundwassermessstelle Dessau westlich Kleinkühnau Bergens Busch BB 1/97

Grundwassermessstelle Dessau Waldgebiet Eselsforth westlich vom Gewerbegebiet Hy EFU 1/2000
