Ergebnisbericht

„Untersuchungen zur Entwässerung des Industrie- und Gewerbegebietes Flugplatz Dessau- Rosslau“

Auftraggeber: Wirtschaftsförderung & Tourismus Anhalt GmbH
Albrechtstraße 127
06844 Dessau-Rosslau

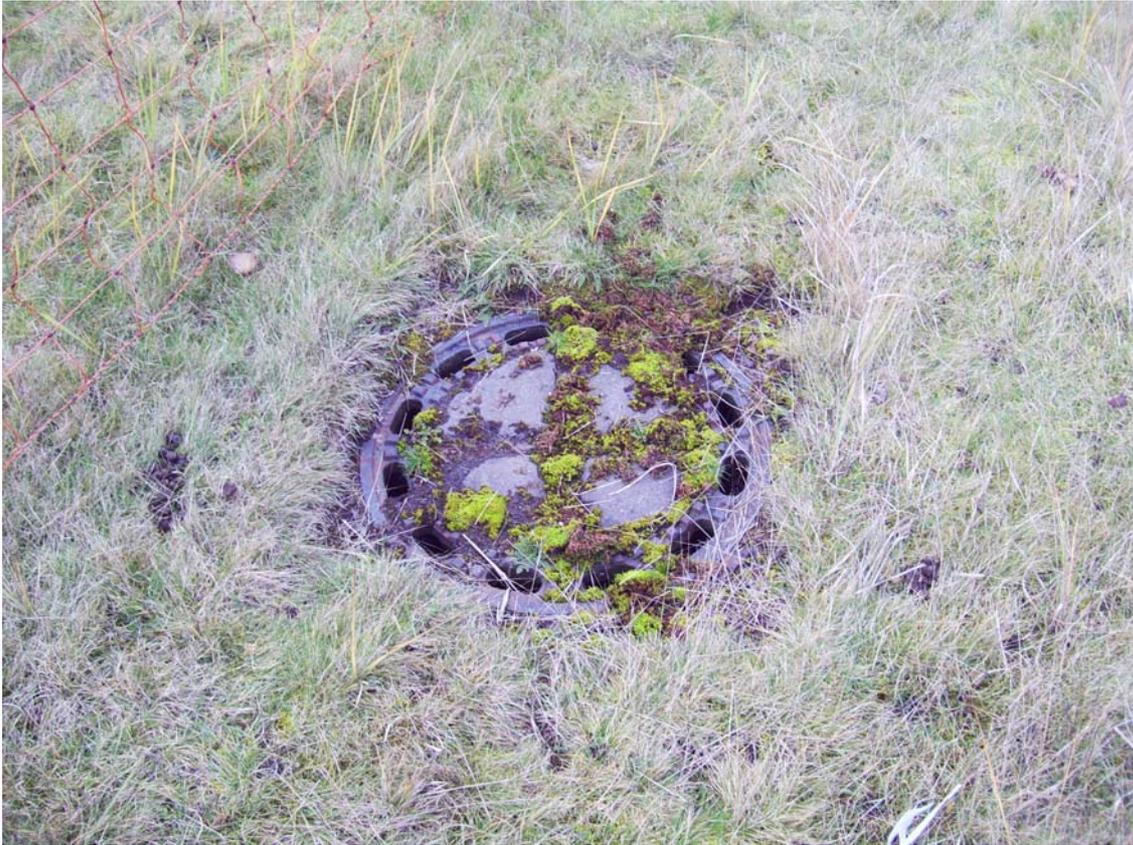
Beispiel von Altanlagen im Westteil

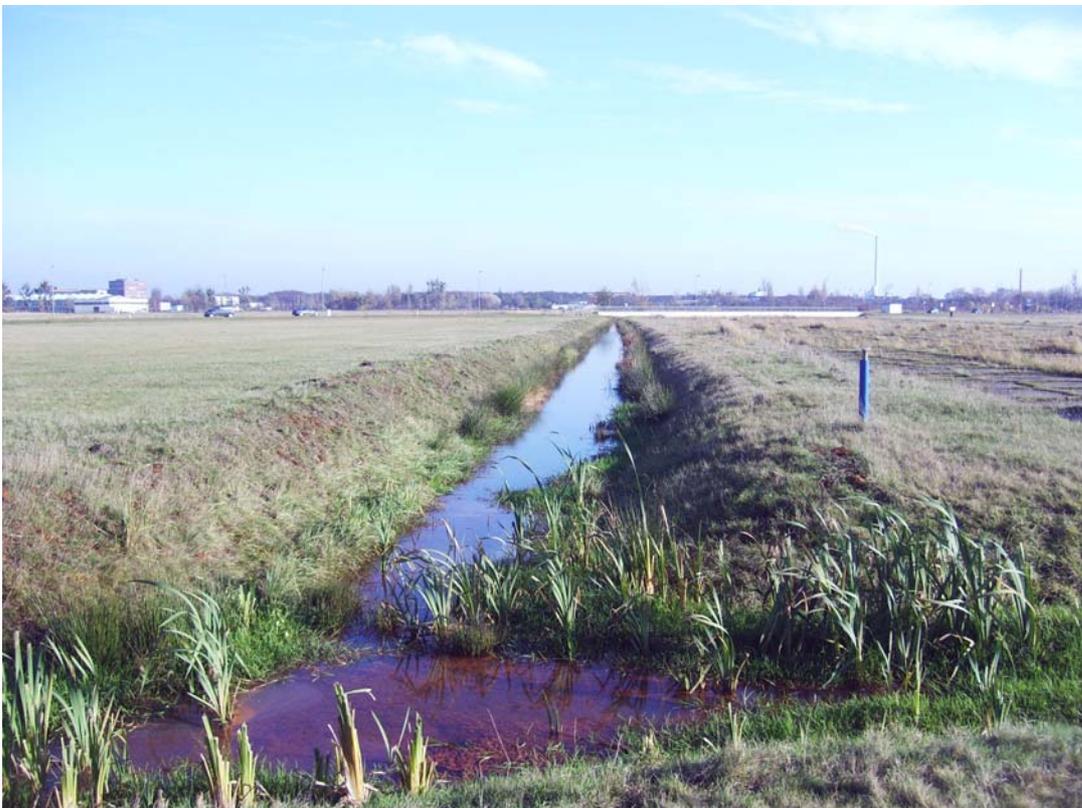
Mündung Graben B in Graben A mit der Grundwassermessstelle HY DES FL 05/98

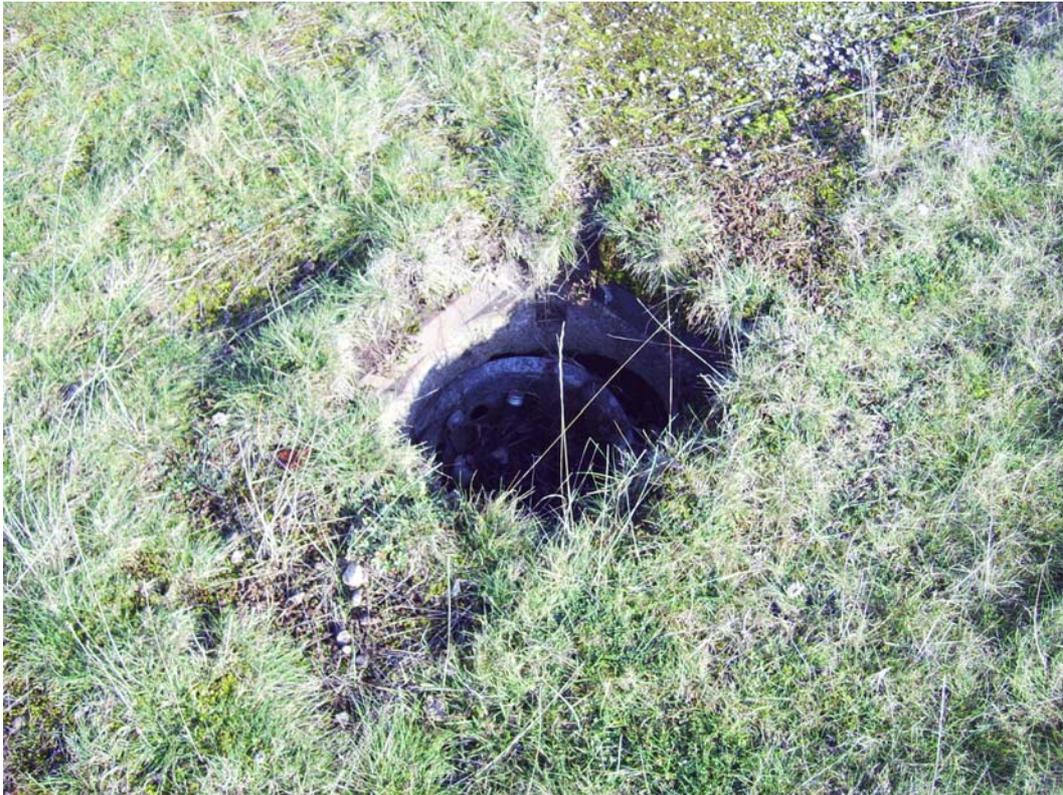
Alte Regeneinläufe an der alten Landebahn im Ostteil

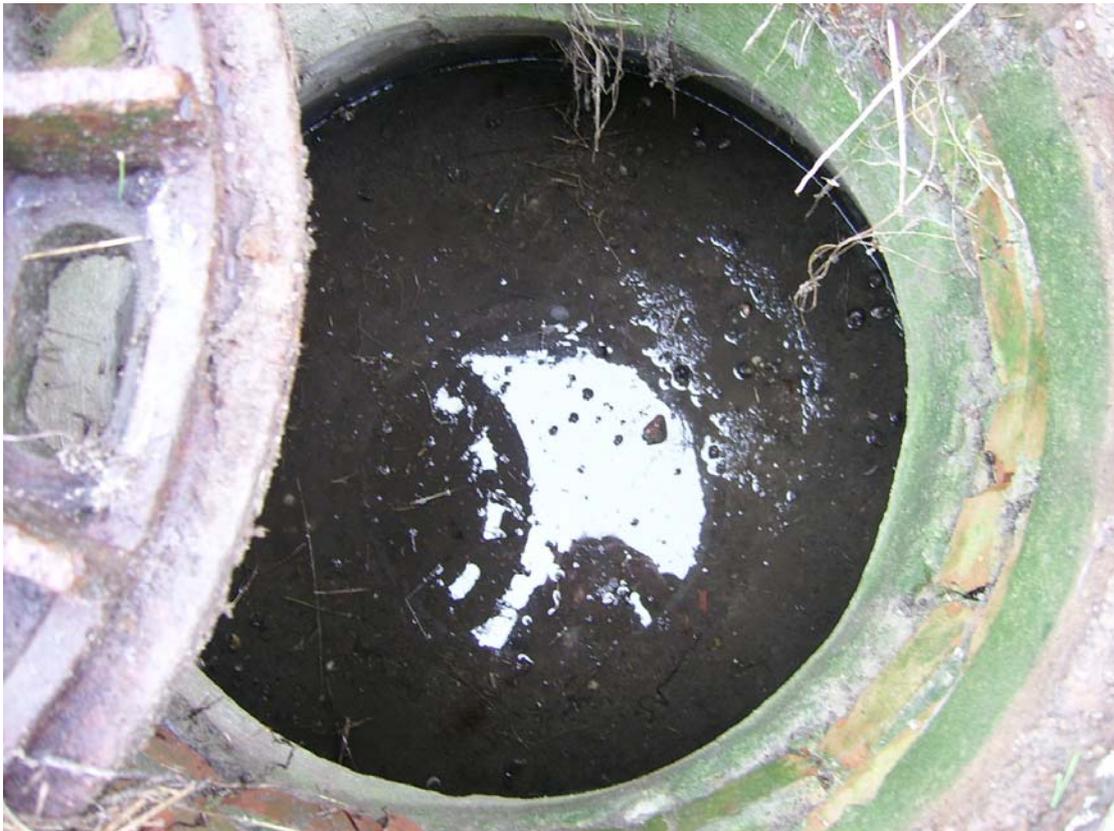
Überprüfung der Altanlagen im Ostteil

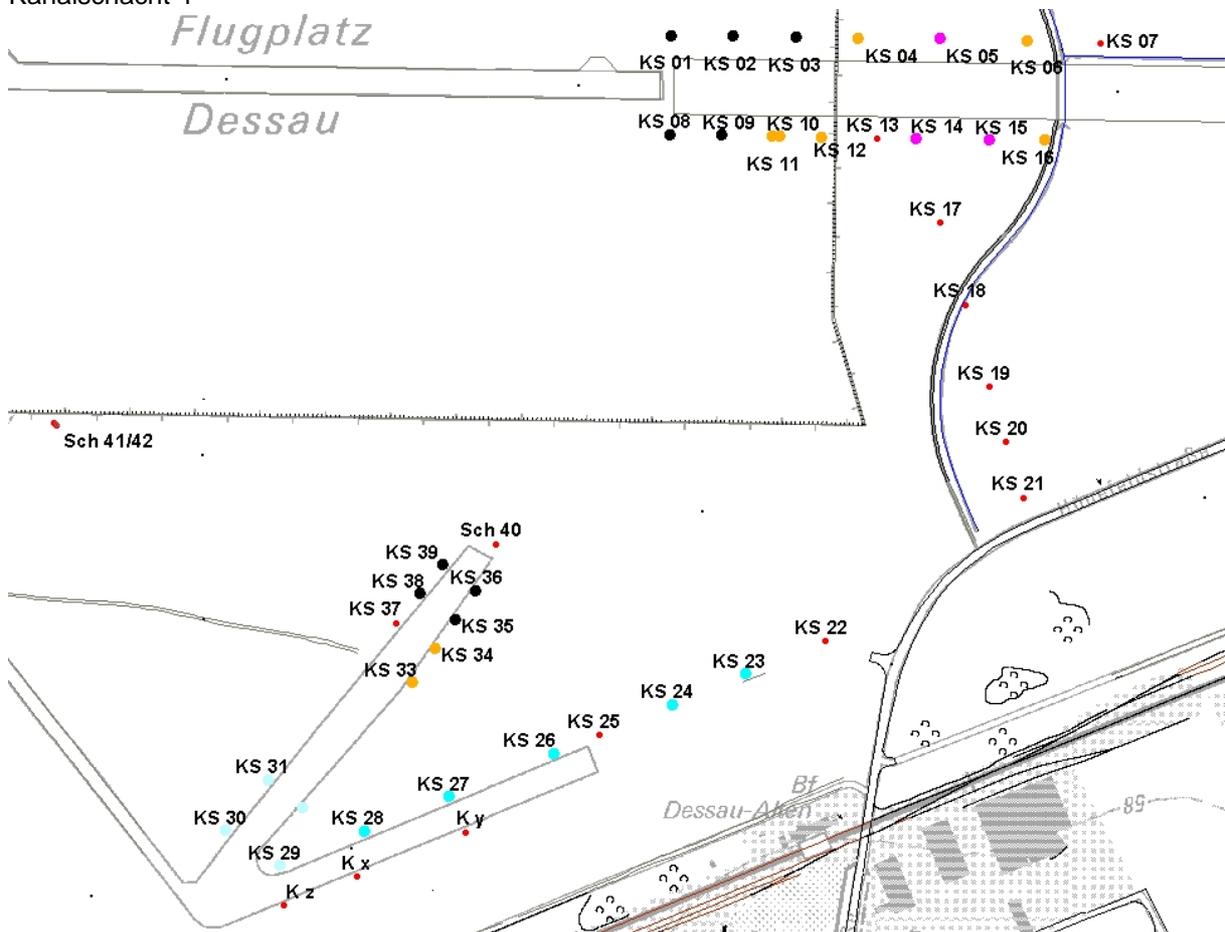
Lage der erkundeten Altanlagen im Westteil
