Bauvorhaben: **Prüfung der Standorte als künftiger Schulstandort  
für die Förderschule für Geistigbehinderte (Regenbogenschule)**

### **Bauzustandsgutachten Bernburger Straße mit Anlage 1 bis 4**

**Bericht zur bautechnischen Beurteilung der Rißschäden und deren Ursachen  
sowie Abschätzung der Gefahren am Schulkomplex Bernburger Straße in Dessau**

**Baumaßnahme** : Schäden am Schulkomplex Bernburger Straße in Dessau

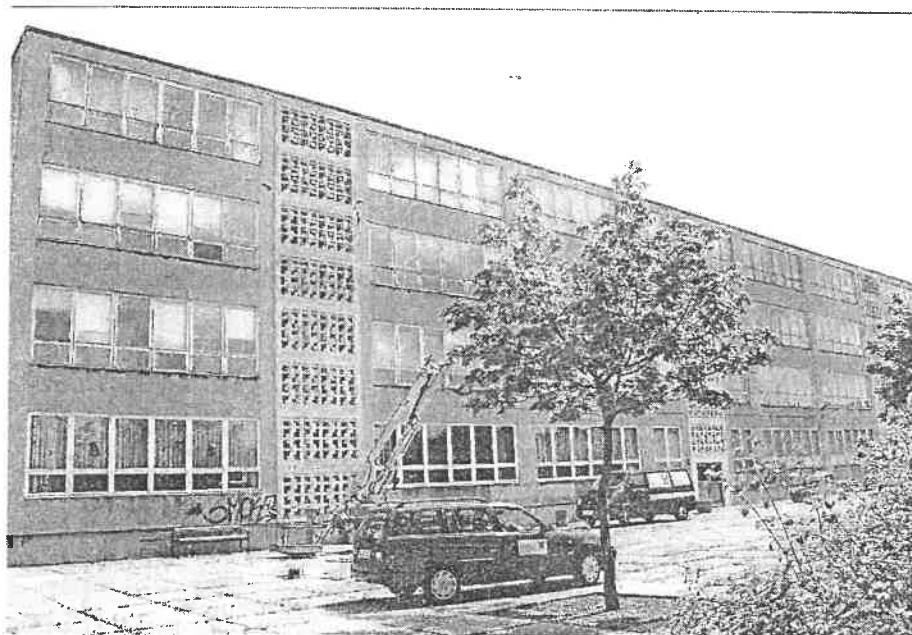
Westfassade der Sekundarschule während der Untersuchungen

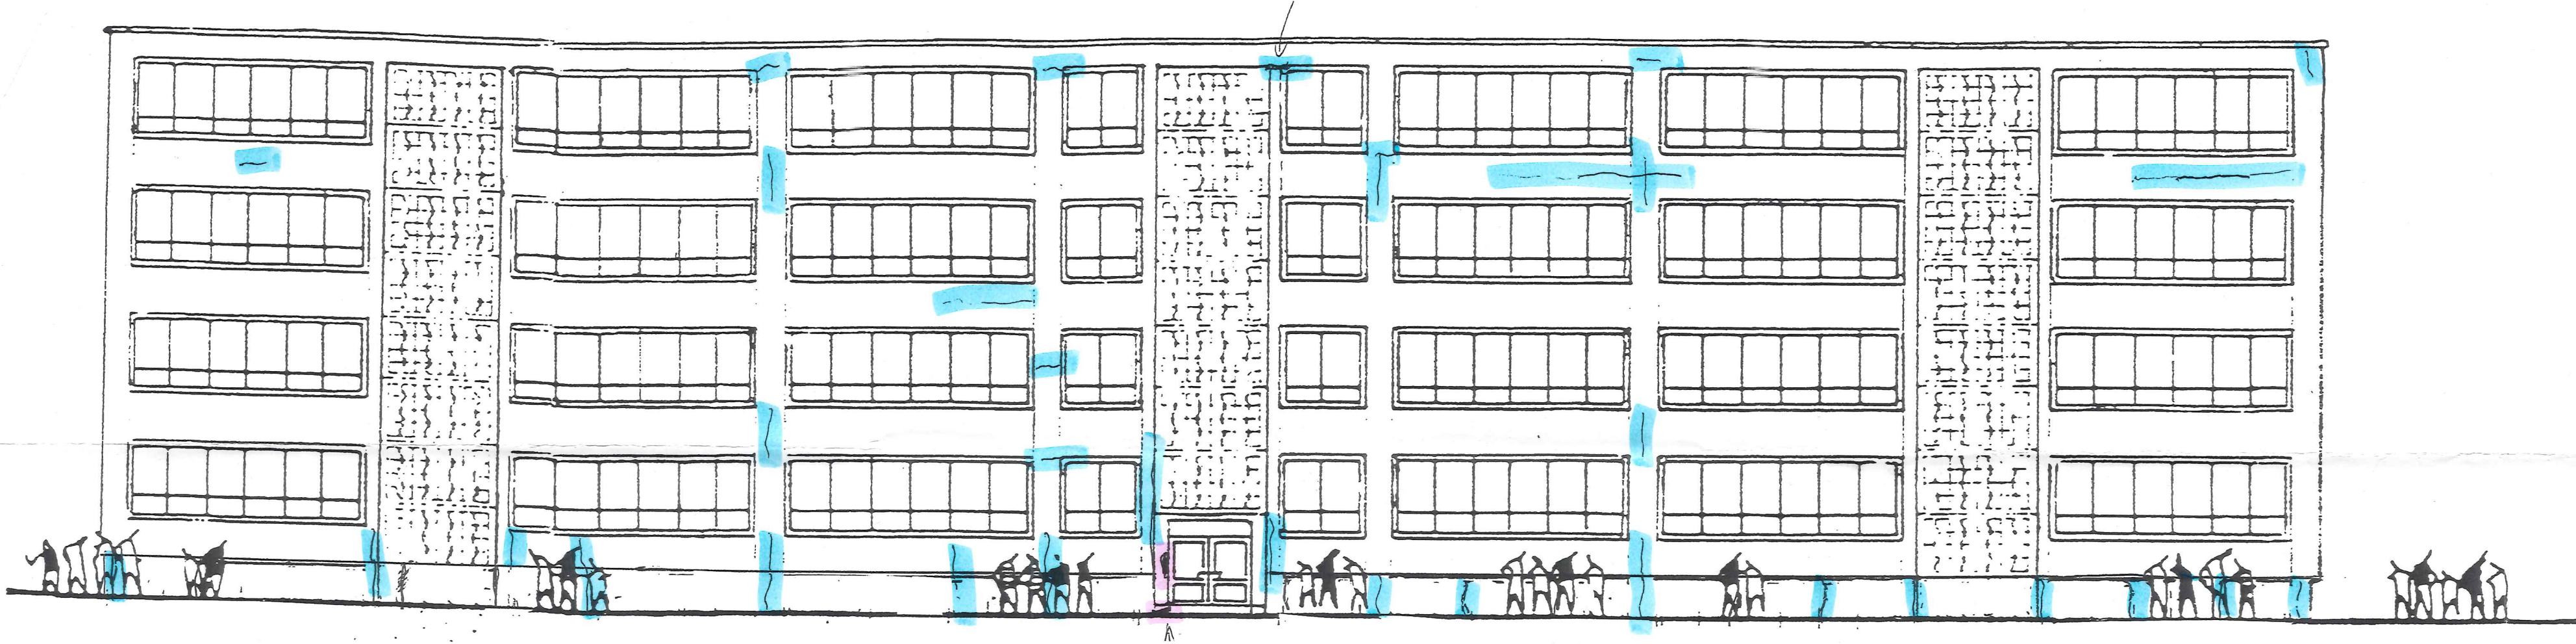
ANSICHT OST  
Grundschule – Geschwister Scholl

Das gleiche Riß- und Schadensbild konnte auch an den baugleichen Fassadenelementen an den drei Treppenhäusern der Grundschule (Ostfassade) festgestellt werden. Der Grad der Schäden und die aufgetretenen Rißgrößen sind hier jedoch wesentlich geringer, da es sich hier nicht um die Wetterseite handelt. Auch hier konnten vertikale Risse zwischen Querwänden und vorgesetzten Betonelementen festgestellt werden; diese betragen etwa 3 mm.

Visuell ist der Zustand der Betonelemente auf der Ostseite besser einzuschätzen. Hier sind die Schäden nicht wie an der Westfassade durch Betonabplatzungen und korrodierter freiliegender Bewehrungsstähle ausgeprägt.

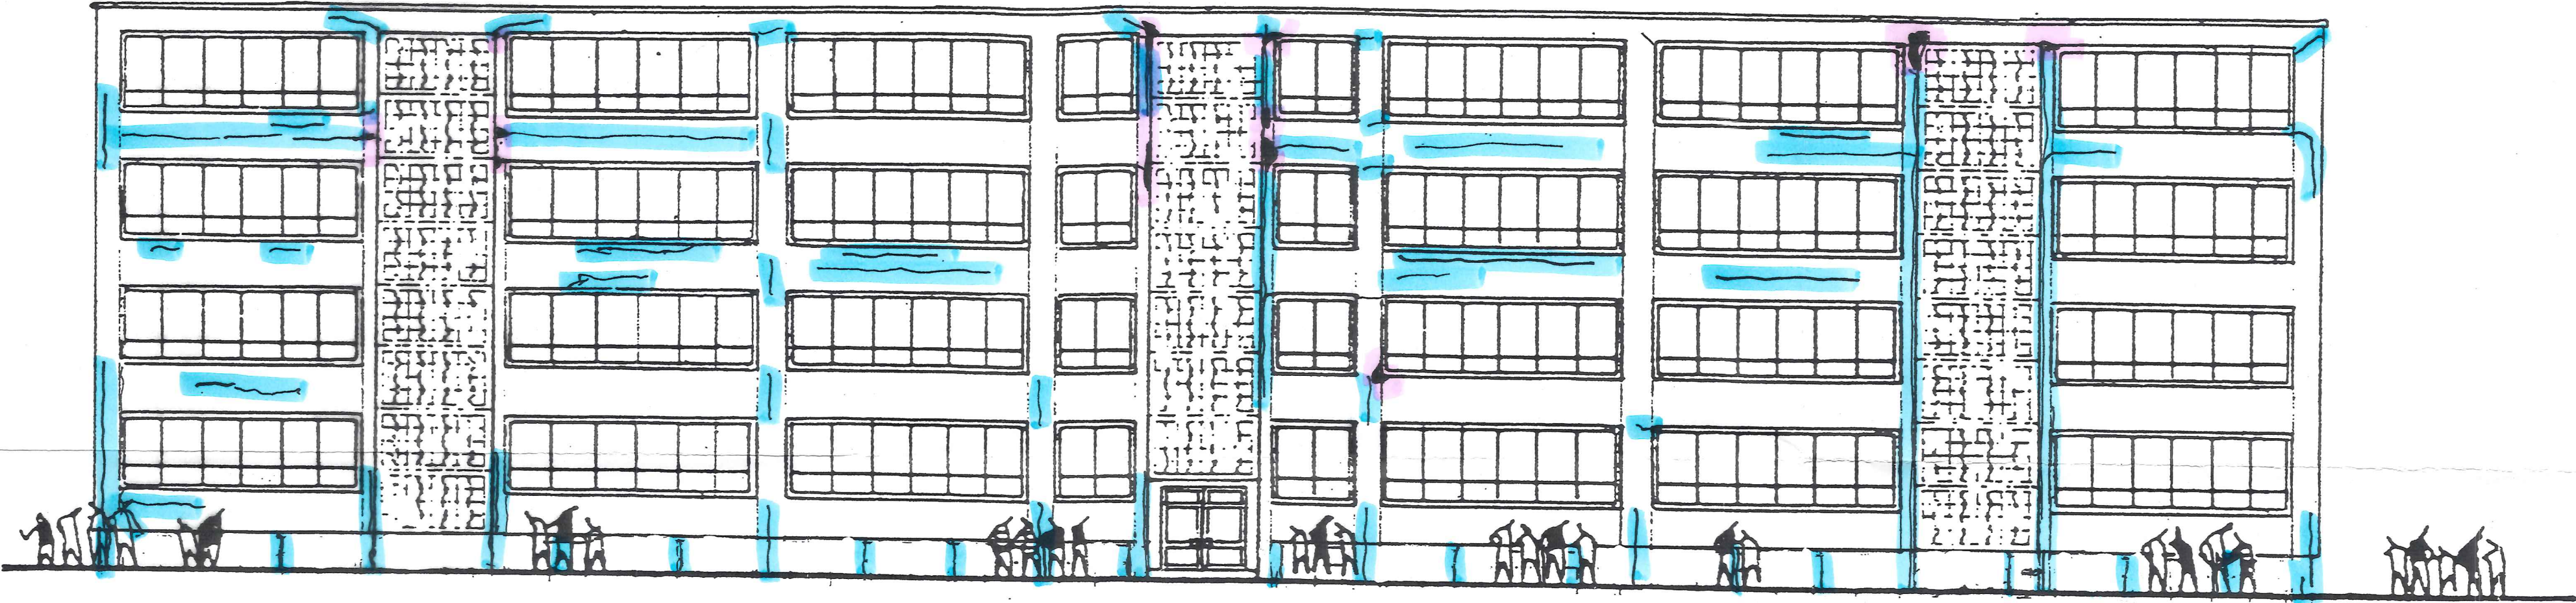
ANSICHT WEST  
Sekundarschule – Willy Brandt

Vor den Treppenhäusern, d. h. jeweils an drei Treppenaufgängen an der Ost- und Westfassade befinden sich außen am Gebäude vorgehängte Betonelemente, an welchen die Fenster befestigt sind. Bei diesen relativ fein gegliederten Betonteilen konnten an den drei Treppenhausaufgängen auf der Westseite der Sekundarschule massive Schäden erkannt werden. Die insgesamt acht übereinander angeordneten Betonteile zeigen auf Grund von bis zu 3 cm breiten vertikalen Spalten zwischen Querwand und Fassadenelement die Tendenz, sich nach außen zu bewegen. Diese Risse sind an den oberen 3 bis 4 Platten am stärksten ausgebildet (Anlage 4, Bild 13).

Bei der Bauteiluntersuchung von außen mittels Hubbühne wurden insbesondere an den oberen Betonelementen der Treppenhausverkleidung massive Schäden festgestellt. Hier sind freiliegende und stark korrodierte Bewehrungsstähe zu erkennen, welche mit Betonrissen und Betonabsprengungen an der Bauteiloberfläche einhergehen. Die intensiven Schäden an den oberen Platten erklären sich mit der exponierten Lage am Gebäude. Die Witterungseinflüsse (Schlagregen, Wind, Frost, Temperaturschwankungen) treten hier am intensivsten auf und rufen die Schäden hervor.

Die teilweise freiliegenden und stark korrodierten Bewehrungsstähe der Elemente sind durch geringe Betondeckungen und schlechte Betonqualität zu erklären. Die Korrosion an den Stählen führte an mehreren Stellen zur Absprengung der stellenweise nur 2-4 mm starken Betonüberdeckung (Anlage 4, Bilder 2 bis 6). Durch die vorhandenen Risse kann weiterhin Feuchtigkeit in die Betonelemente eindringen, was der weiteren Zerstörung des Bewehrungsstahles Vorschub leisten wird und Frostabsprengungen nach sich zieht. Die Karbonatisierungstiefe im Beton ist hier mit Sicherheit höher als die Betondeckung der im Außenbereich liegenden Bewehrung. Somit kann davon ausgegangen werden, daß der Korrosionsschutz für den Stahl nicht mehr gegeben ist, was weitere Folgeschäden durch Korrosion bedingen wird.

Bei der Gebäudeuntersuchung konnten an verschiedenen Stellen Putzausbrüche festgestellt werden. Besonders an der Westfassade der Sekundarschule, und hier in den oberen Fassadenbereichen im Anschluß zu den Treppenhäusern, zeigen sich Putzschäden in Form von Rissen und Abplatzungen. Bei der Schadensaufnahme von der Hubbühne aus, wurden erreichbare Putzabschnitte mittels Hammer abgeklopft. Dabei wurde festgestellt, das vielfach Putzflächen hohl liegen. Ein Verbund zwischen Putz und HWL-Platte bzw. Dämmplatte und Beton ist vielfach nicht mehr gegeben. Eine Aussage zur Art der Dämmplattenbefestigung und deren Zustand kann nicht gemacht werden, da diese nicht freigelegt werden konnten (Dämmplattenrückbau erforderlich). An Stellen, welche Putzabplatzungen zeigen sind die Holzwolleleichtbauplatten durch Zerfaserungen gekennzeichnet, welche deren Stabilität deutliche herabsetzt. Hier ist nicht auszuschließen, daß speziell in der nächsten Frostperiode größere Putzflächen abgesprengt werden können und es durch eindringendes Niederschlagswasser in den Fassadenaufbau zu weiteren Zerstörungen an den Dämmplatten kommt.

Ein typisches, sich wiederholendes Rißbild zeigt sich speziell an der Westfassade. Der überputzte horizontale Plattenstoß zwischen den Geschossen (oberhalb der Geschoßdecke) zeigt einen teilweise durchlaufenden Putzriß (Anlage 4, Bild 7). An den Enden (zu den Treppenhäusern) liegen in Bereichen mit größeren Putzschäden Bewehrungsseisen frei, welche in den Plattenstoß eingelegt wurden. An diesen Stählen sind in einsehbaren Bereichen massive Korrosionserscheinungen festzustellen (Anlage 4, Bild 8).

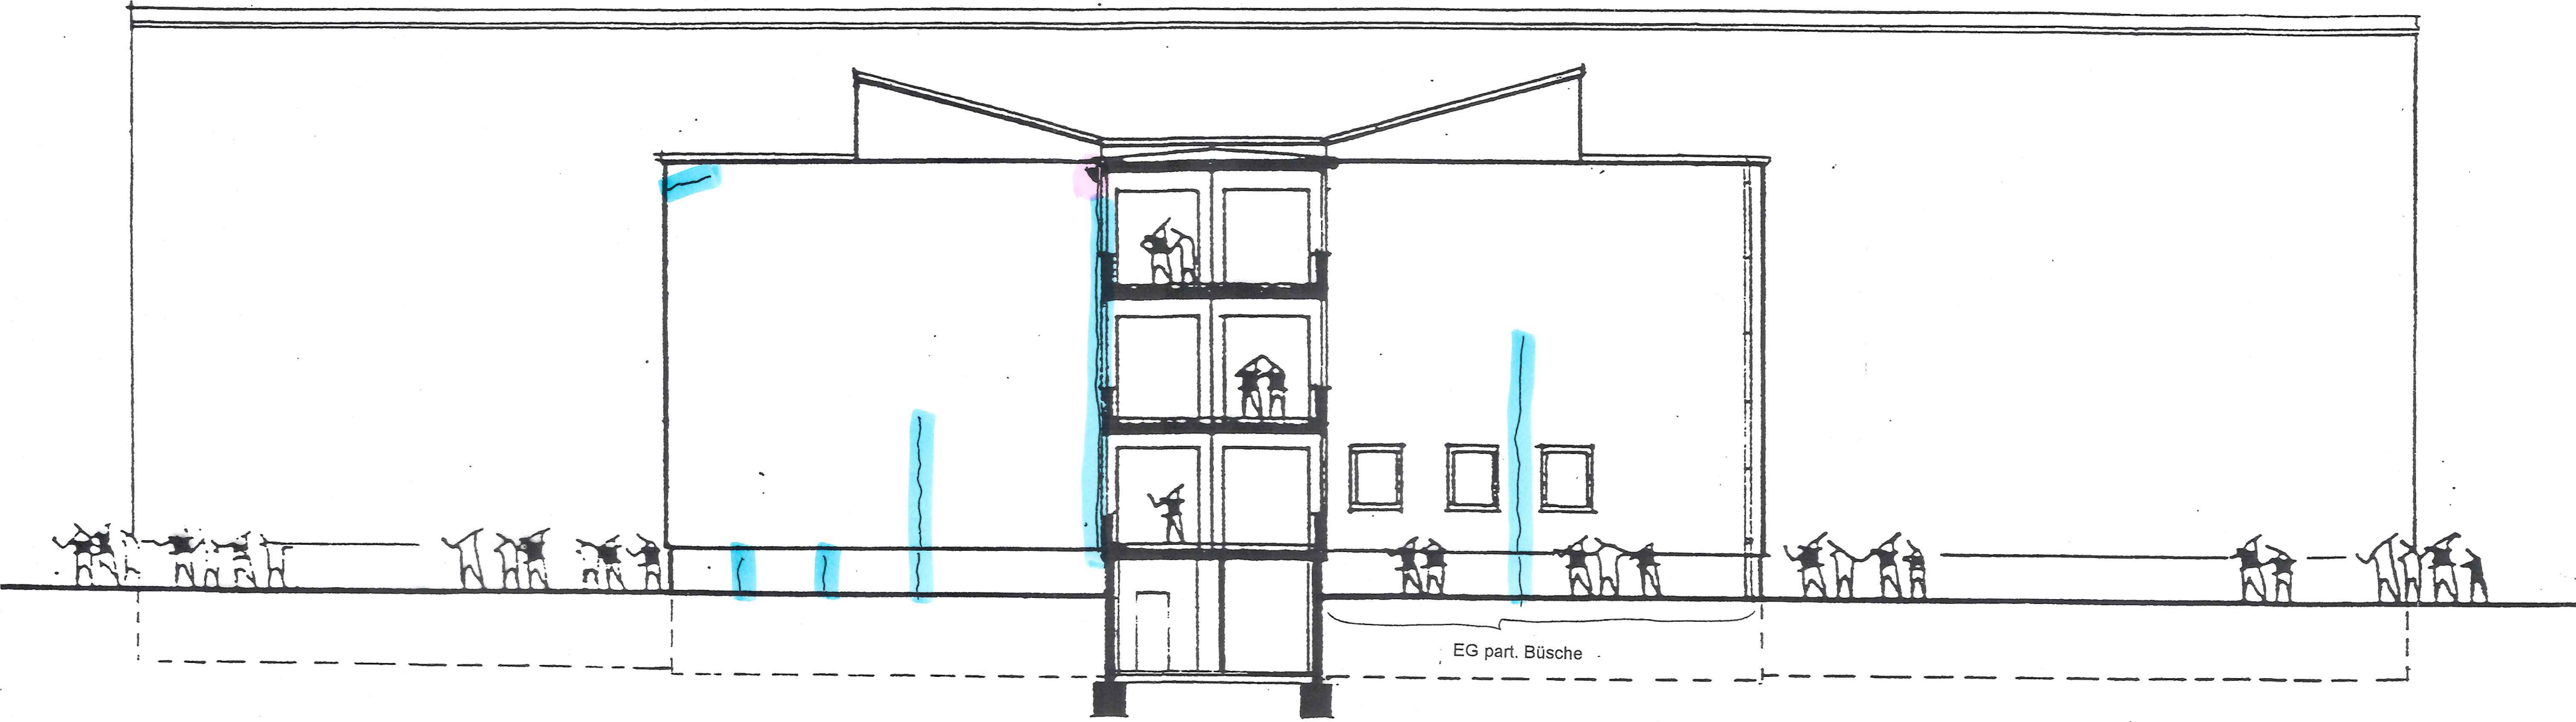
ANSICHT WEST  
Sekundarschule – Willy Brandt

bei verschiedenfarbenem Putz  
Putzabrisse im Anschlußbereich
