**Die Volksschwimmhalle im städtischen Raum,  
Blick von der Heidestraße über die Straßenbahnschienen  
und den Parkplatz zum Ostgiebel**

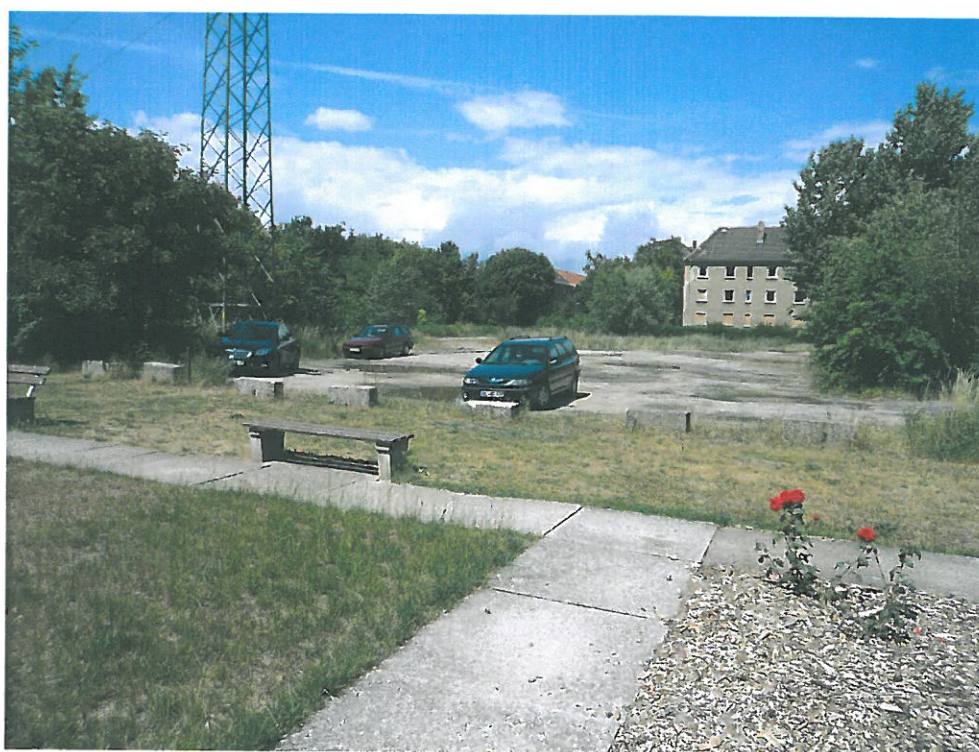
**Nördlich der Schwimmhalle schließt sich eine Freihaltezone für eine 110 KV Leitung an, die für wildes Parken genutzt wird.**

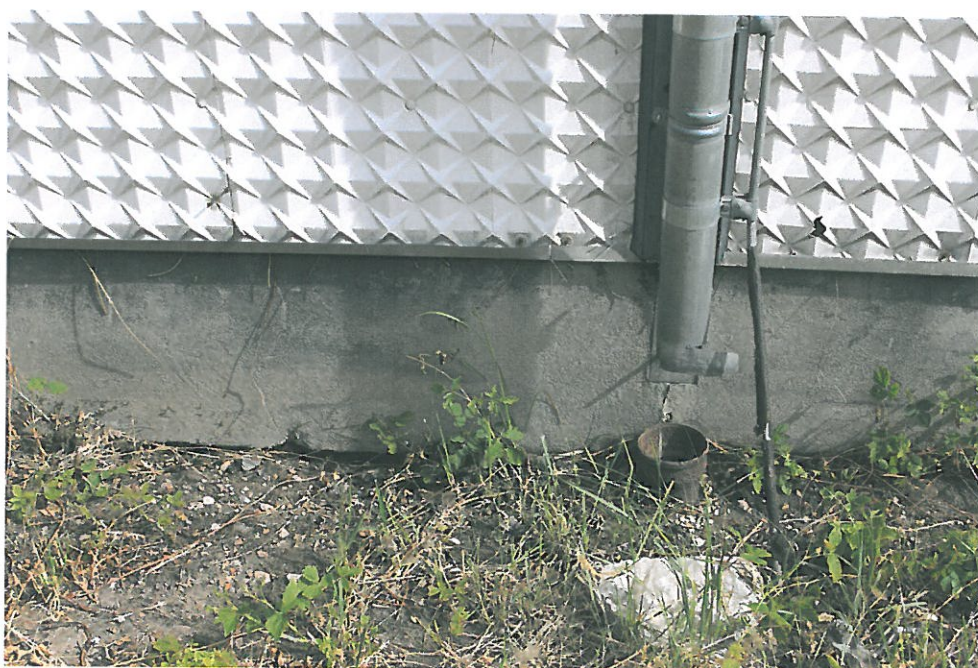
**Die teilweise erneuerte Dachentwässerung endet über Oberkante Gelände. Der Sockelbereich wird regelmäßig bei Starkregenereignissen umfangreich bewässert, was zu Wassereintritt in die Kellerräume führt.**

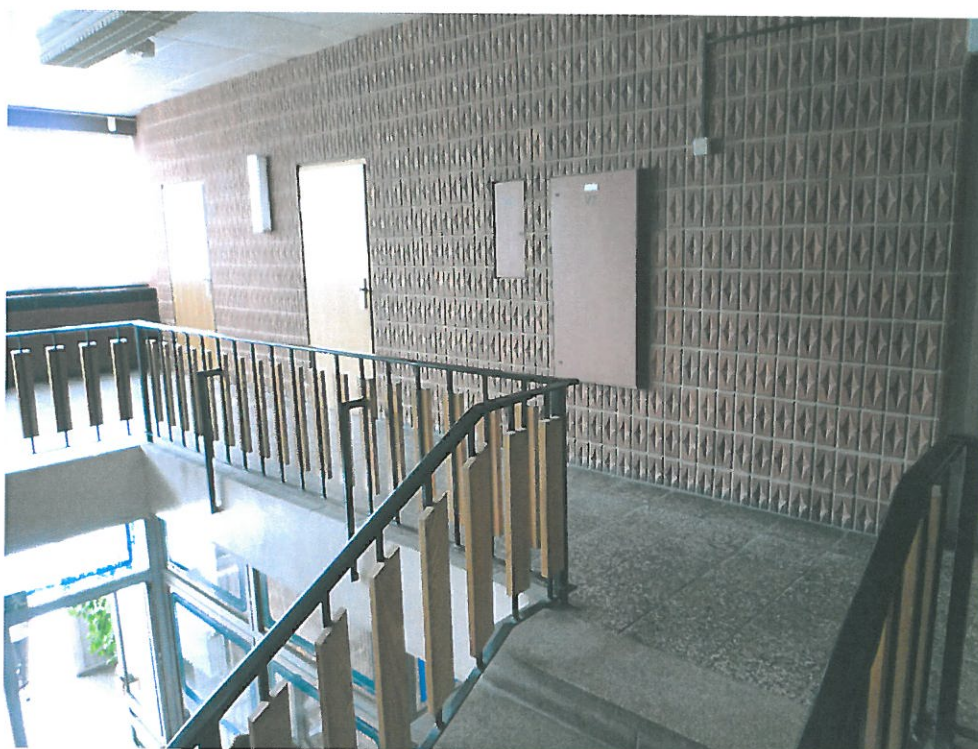
**Die freitragende Treppe führt ins Obergeschoss, wo früher Gaststätte, Physiotherapie und Kosmetikangebote untergebracht waren.**

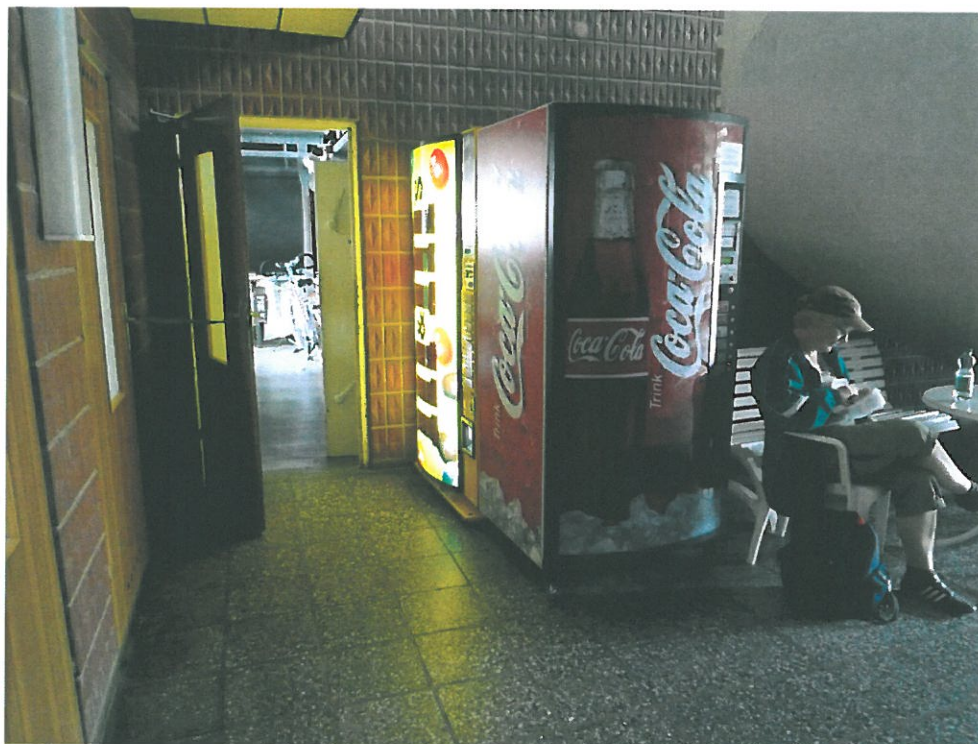
**Im Erdgeschoss erfolgt die Versorgung über Automaten. Von diesem Bereich aus erfolgt gleichfalls der Zugang zum Technikbereich im westlichen Gebäudeteil.**

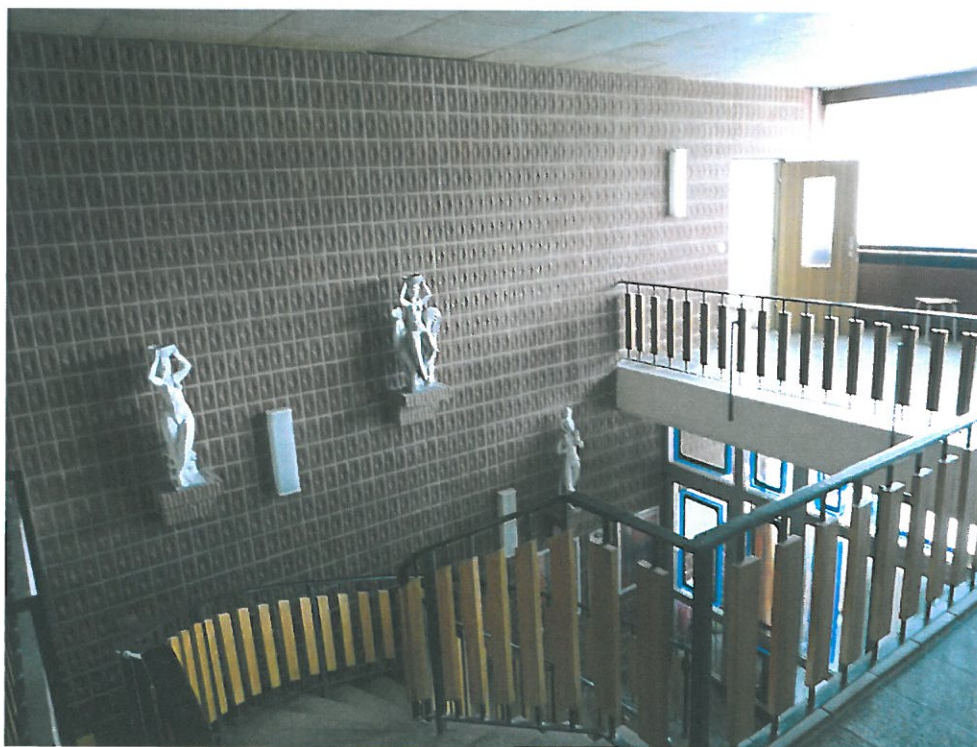
**Das Foyer ist mit Klinkern und Skulpturen gestaltet, wirkt jedoch insgesamt recht düster und wenig einladend.**

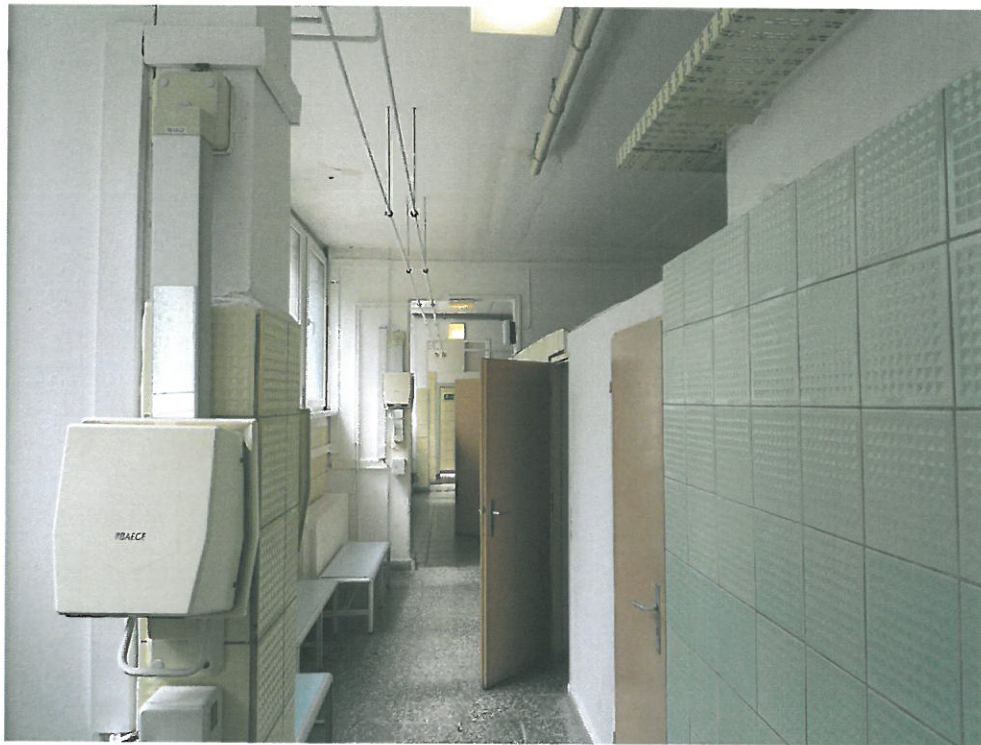
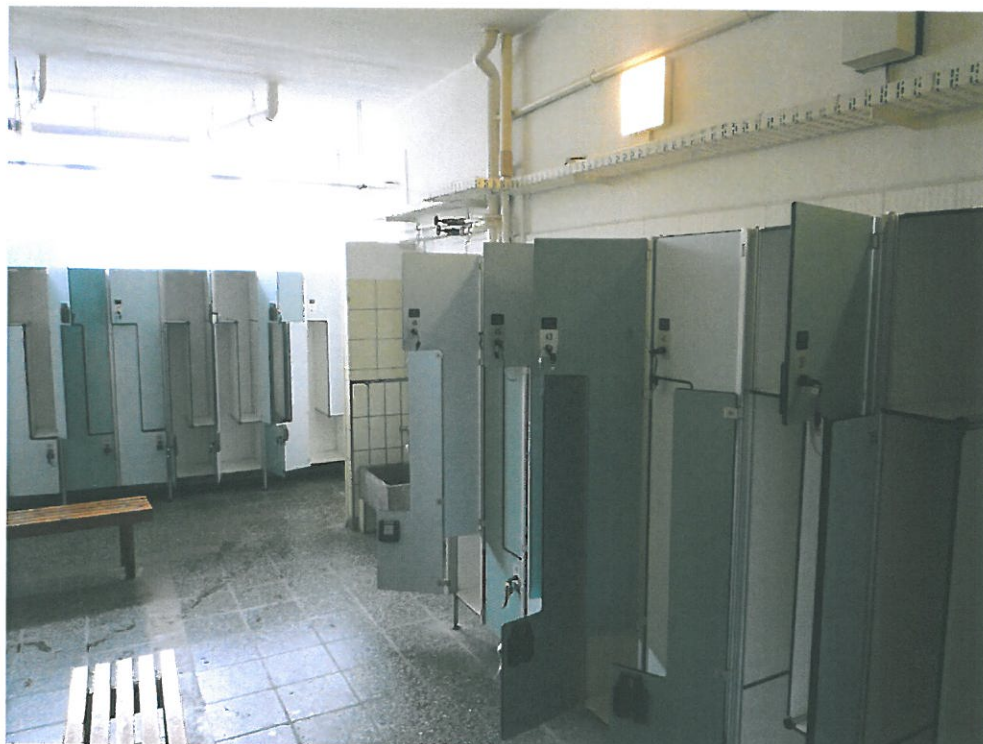
**Die Umkleide- und Sanitärbereiche sind nach Geschlechtern getrennt ausgeführt. Hinsichtlich des baulichen Umfeldes entsprechen sie im wesentlichen den Bedingungen aus der Entstehungszeit. Die Umkleidebereiche sind als Sammelumkleiden ausgeführt. In den 90iger Jahren wurden Z-Schränke aus HPL angeschafft, die sehr robust sind.**

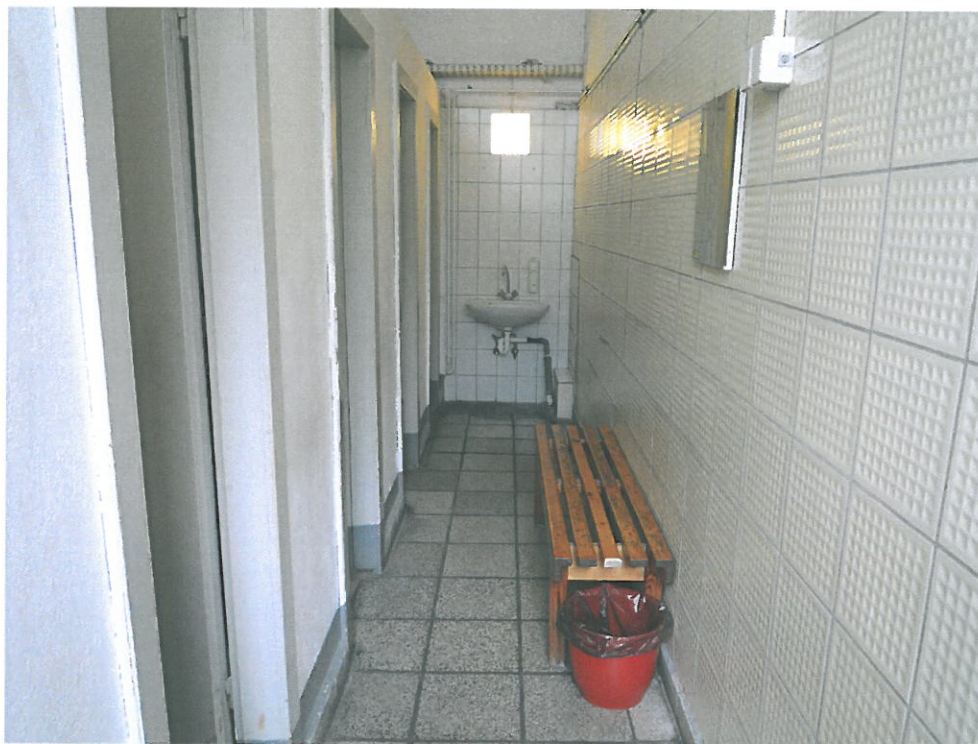
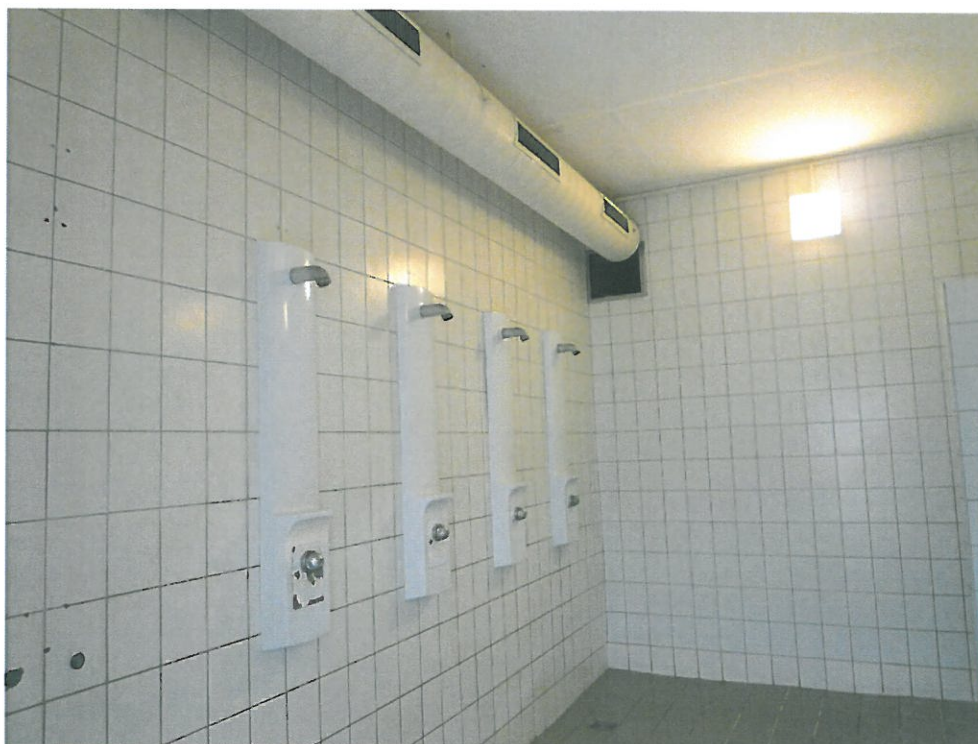
**Insgesamt wirkt der Sanitär- und Umkleidebereich unübersichtlich. Teilerneuerungen der Technik wurden seit der Wende vorgenommen und ermöglichen auf diese Art und Weise die Weiterbetrieung der Halle. Die Sanitär- und Umkleidebereiche sind jeweils mit ausreichenden Raumhöhen versehen, so dass auch der Einbau von Unterhangdecken möglich ist.**

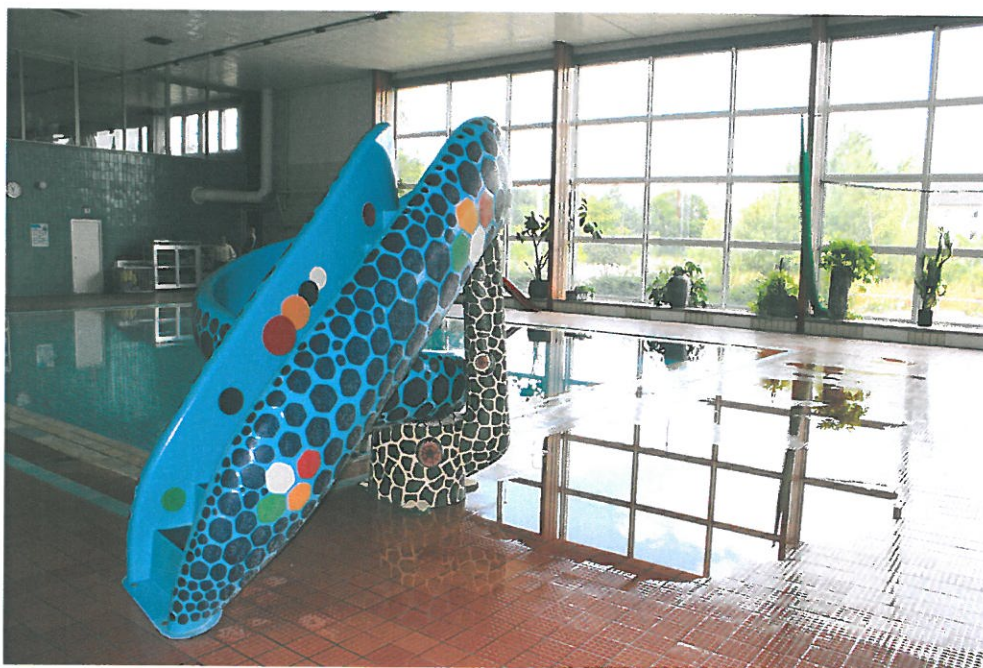
**Zur Attraktivierung wurde in das Nichtschwimmerbecken eine Schlangenrutsche eingebaut. Deutlich erkennbar sind die problematischen Gefälleverhältnisse im Beckenzugang.**

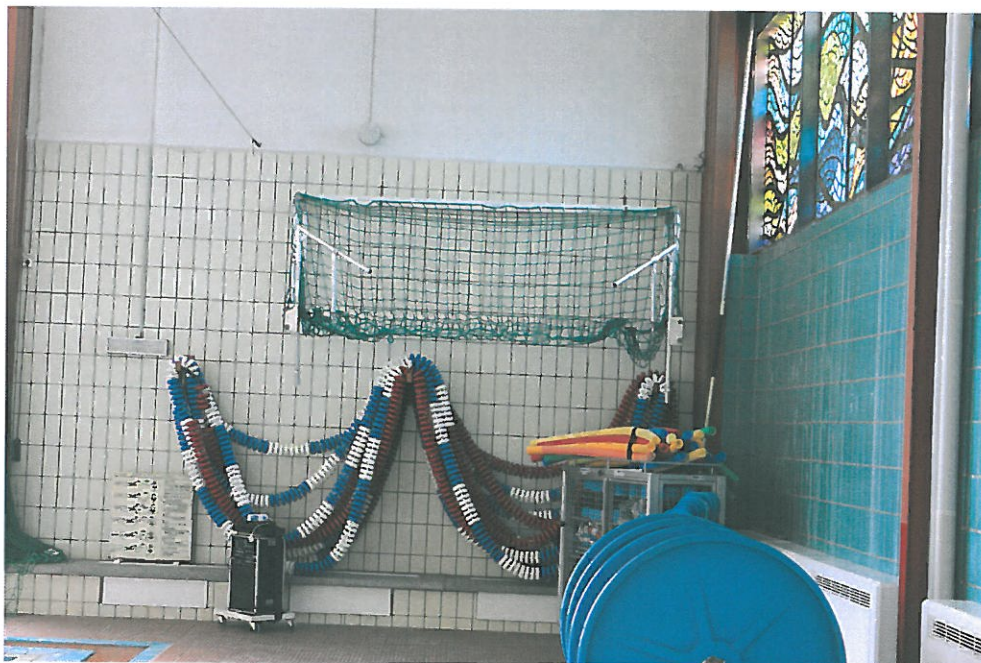
**Infolge Mangels an Abstellräumen bzw. Lagerräumen für Geräte und der gleichen, lagern sämtliche Badeutensilien und Hilfsmittel im ohnehin recht engen Beckenumgangsbereich und stellen dabei ein Unfallquelle da. Im Rahmen von Sanierungsmaßnahmen sind in jeden Falle die nach der KOK-Richtlinie erforderlichen Geräteräume zu schaffen.**

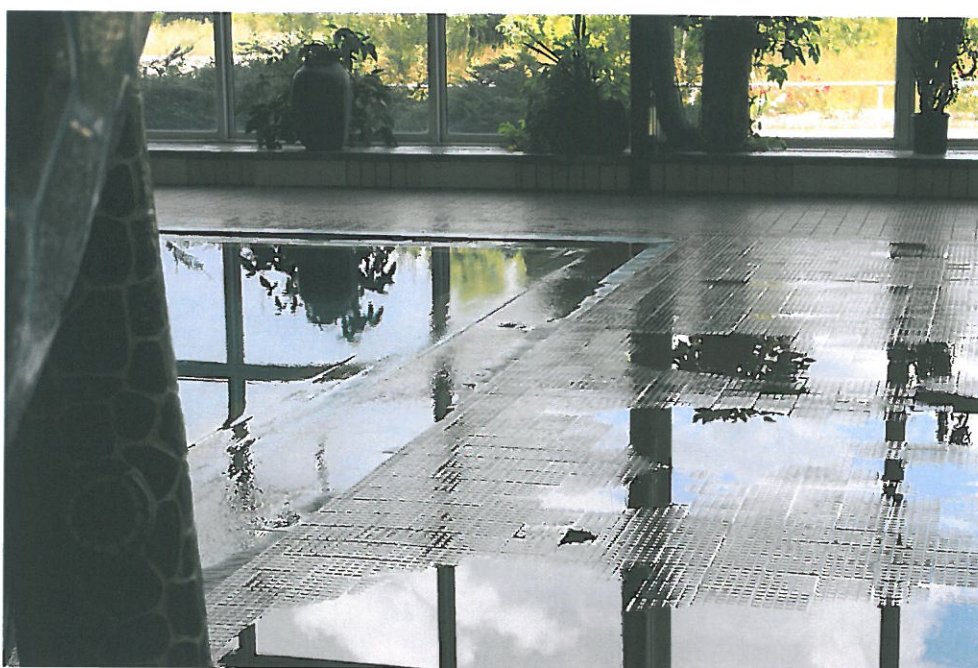
**Die Gefälleausbildung im Beckenumgangsbereich ist ungenügend . Erkennbar ist auch die problematische Ableitung des Überlaufwassers im Bereich der Überlaufrinne, hier im Zwischenbereich zwischen dem Nichtschwimmerbecken und dem Schwimmerbecken. (Setzungen, Senkungen)**

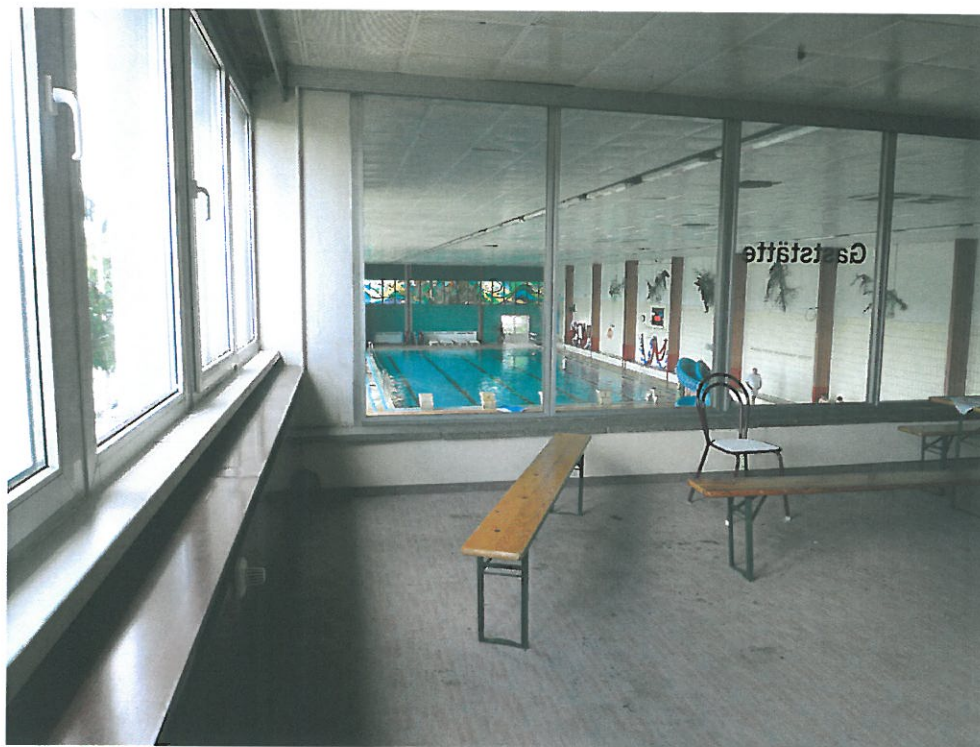
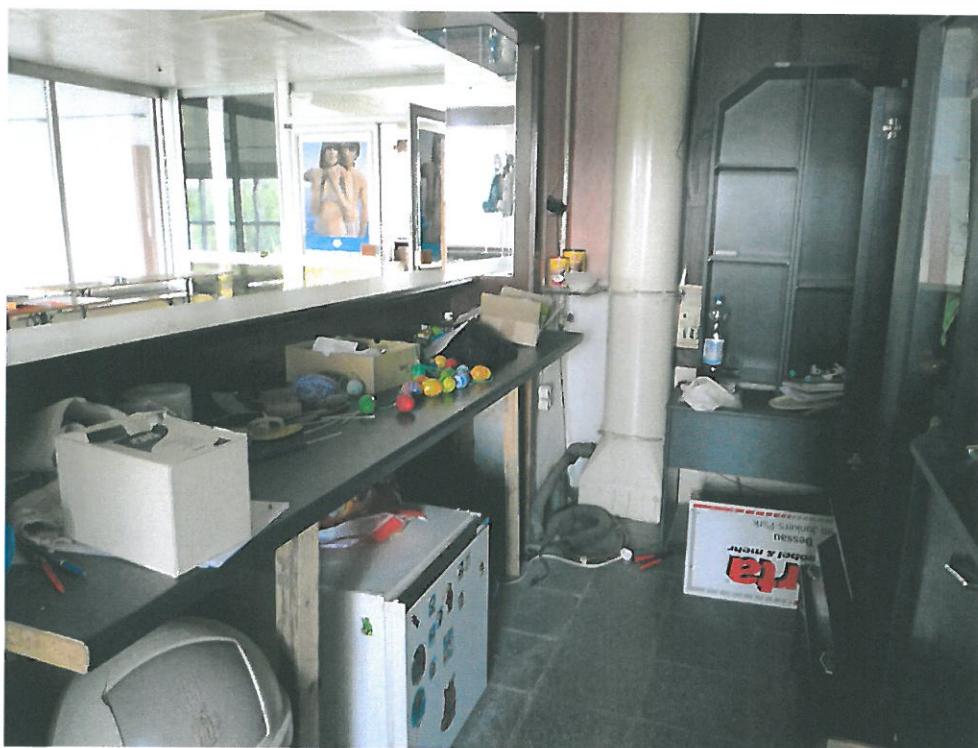
**Die ehemaligen Räume der Gaststätte im OG wurden zwischenzeitlich für Vereinszwecke genutzt und sind zur Zeit außer Betrieb, hier befinden sich lediglich noch ehemalige Einrichtungsgegenstände. Vor einer weiteren Nutzung ist in jedem Fall eine Sanierung erforderlich.**

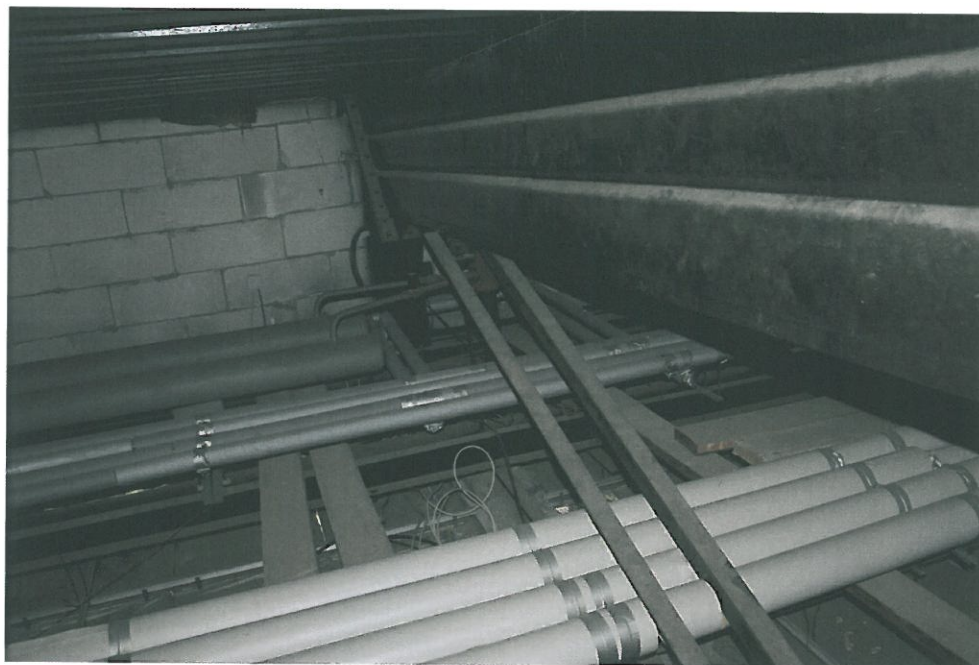
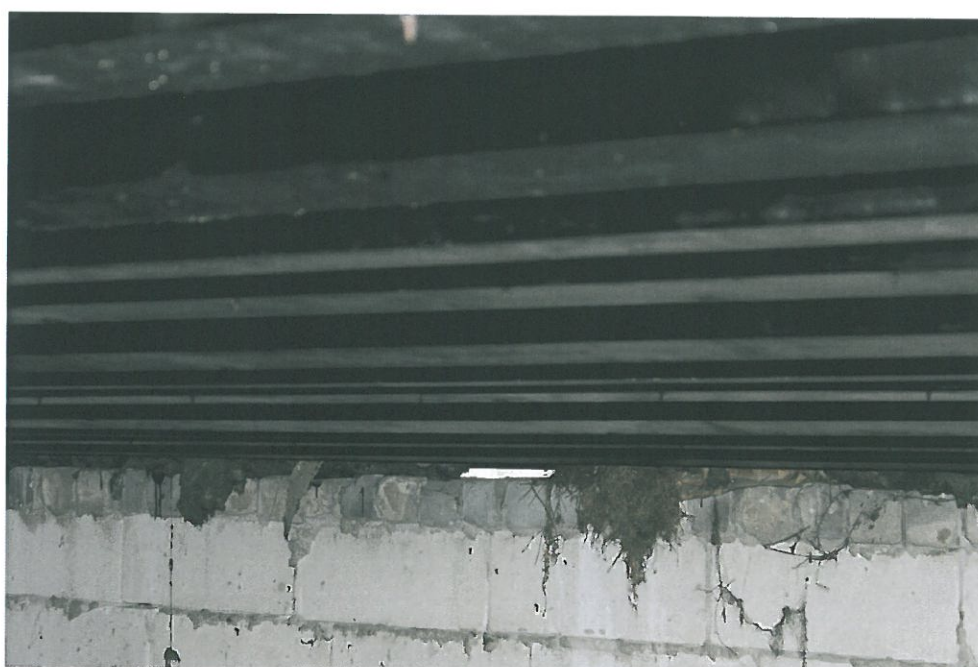
**Im Dachraum sind sämtliche Heizungs- und Lüftungsrohre wärmegeklämt ausgeführt, obwohl die Decke über dem Obergeschoss nicht gedämmt ist. Diese Decke wurde mit leichten Deckenplatten hergestellt. Beim Anschluss Dach-Wand sind deutliche Fehlstellen (Öffnungen) feststellbar. Im Dachraumbereich ist ein durchgängiges Wärmedämmkonzept nicht erkennbar.**

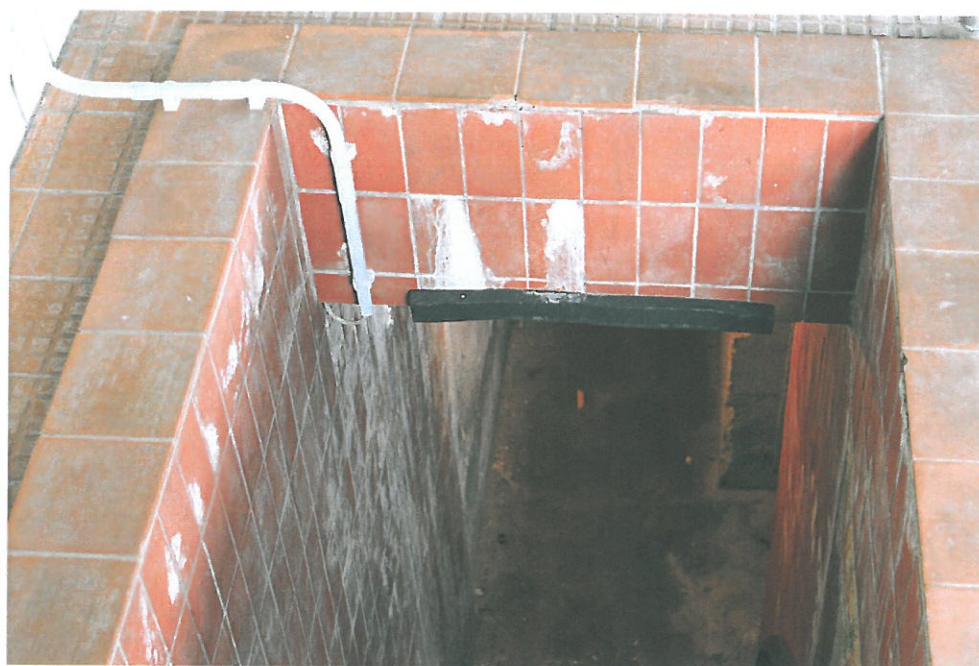
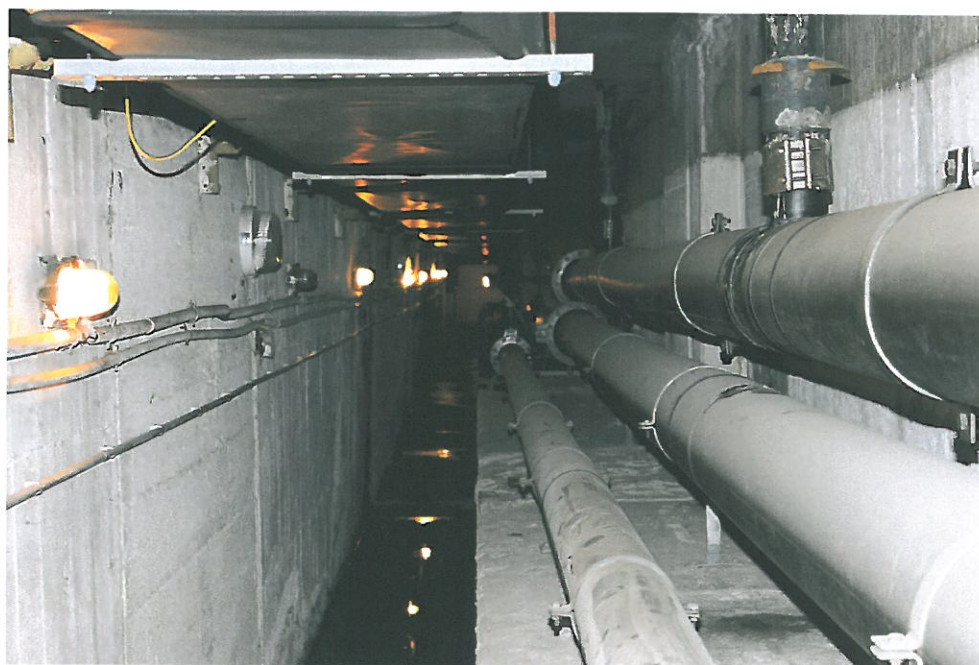
**Beim Übergang von der Schwimmhalle zum Technikkeller  
sind zahlreiche bauphysikalische Probleme erkennbar. Zum Zeitpunkt  
der Begehung war in den Kellerräumen, infolge eines Starkregenereignisses  
Wasser eingedrungen, was regelmäßig bei derartigen Ereignissen passiert.**

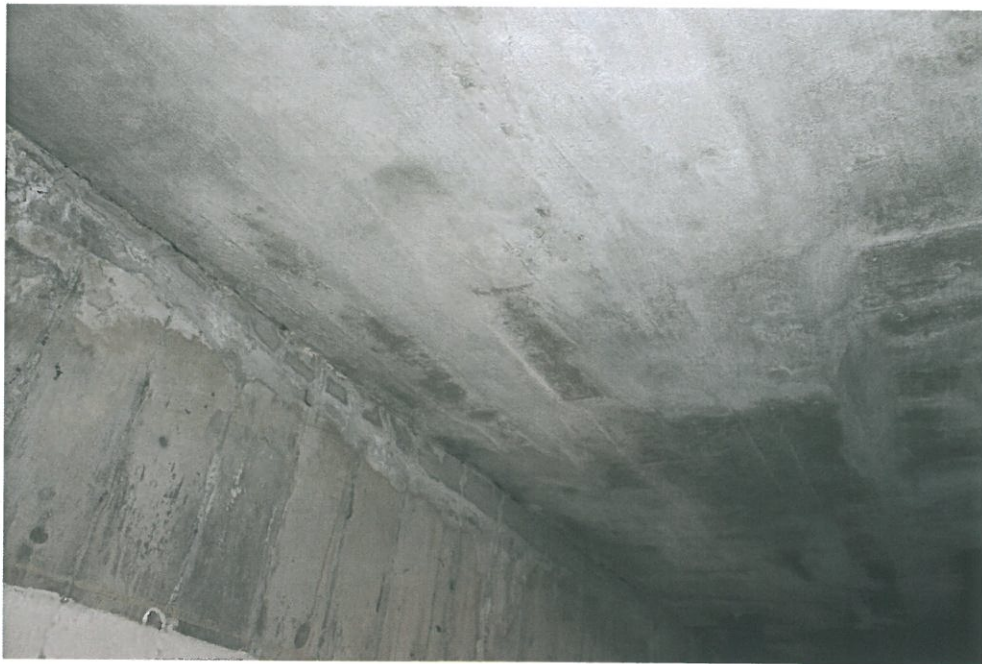
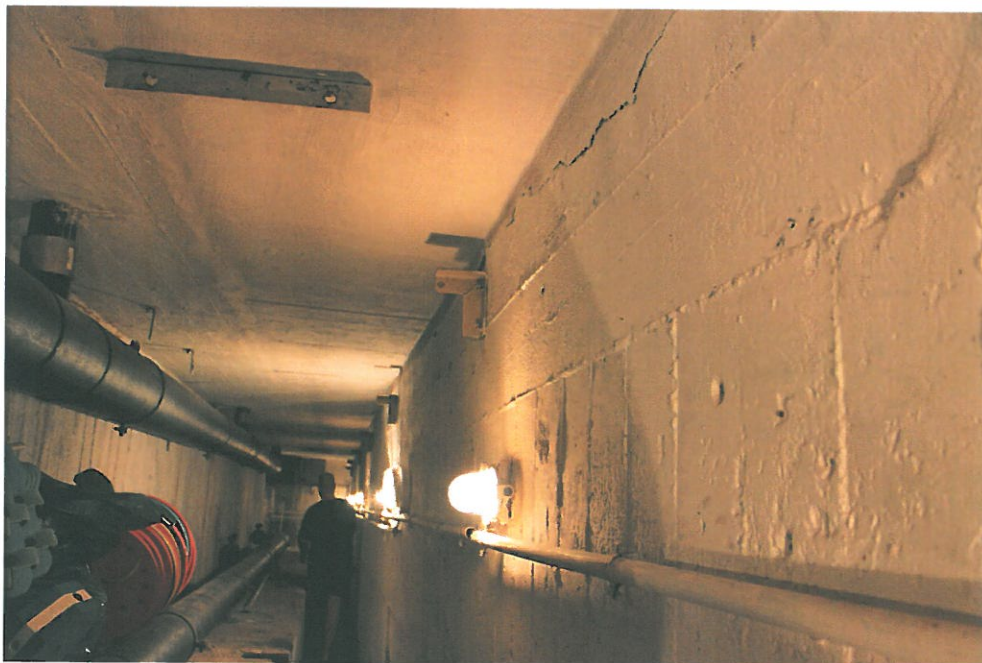
**Die monolitische Stahlbetonkonstruktion im Kellergeschoß macht im Wesentlichen einen guten Eindruck, einzelne Rißbildungen und Durchfeuchtungen weisen auf das Sanierungserfordernis hin. Insgesamt ist festzustellen, dass der Zustand der Stahlbetonkonstruktionen der Nutzungszeit entspricht und angemessen ist.**

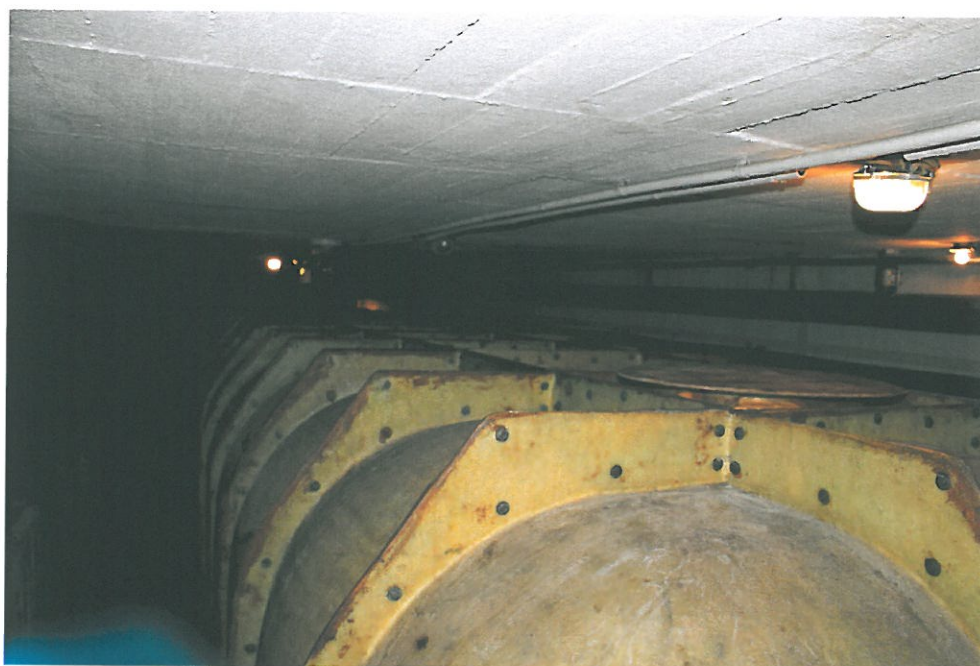
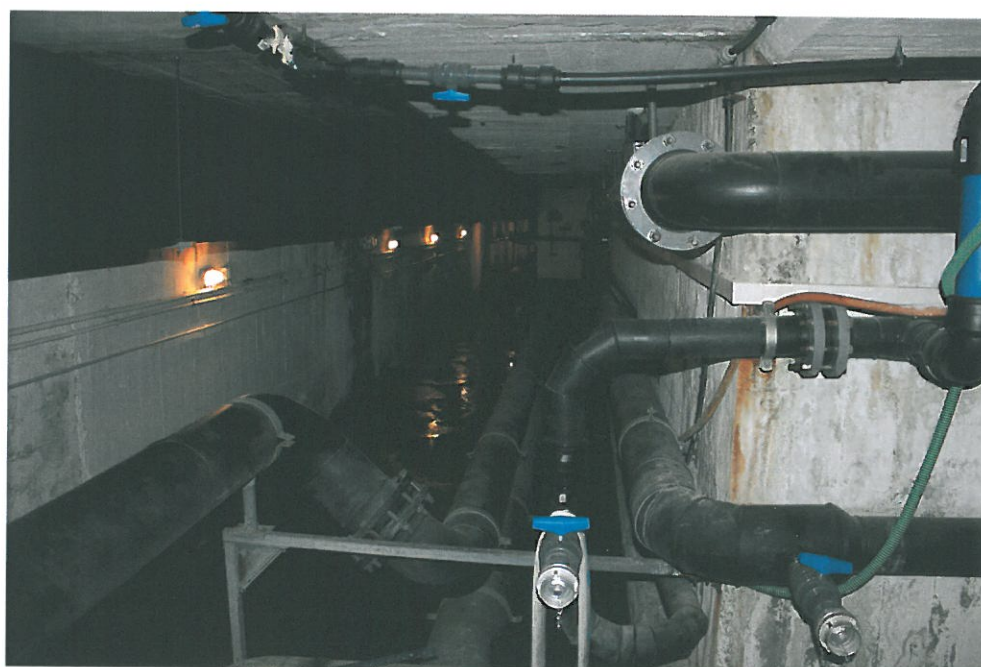
**Die Technikkeller werden im Wesentlichen zur Unterbringung der Schwallwasserbehälter und der Rohrleitungen, hier insbesondere der Badewassertechnik genutzt. Zum Zeitpunkt des Vor-Ort-Besuches waren Teile des Kellers infolge eindringenden Regenwassers überflutet.**

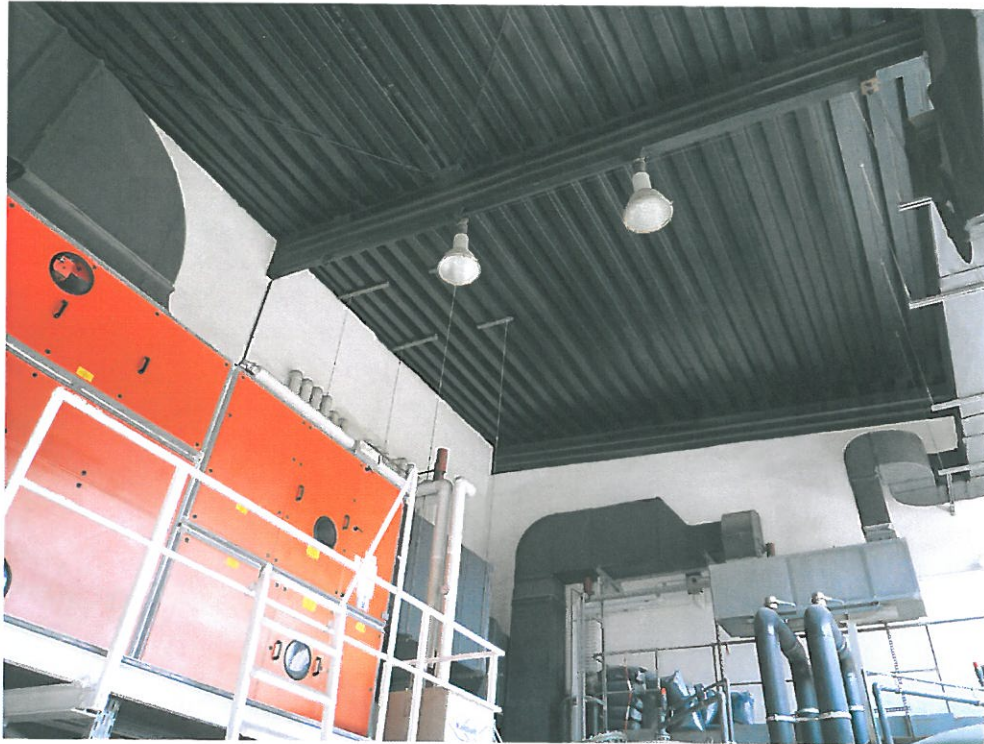
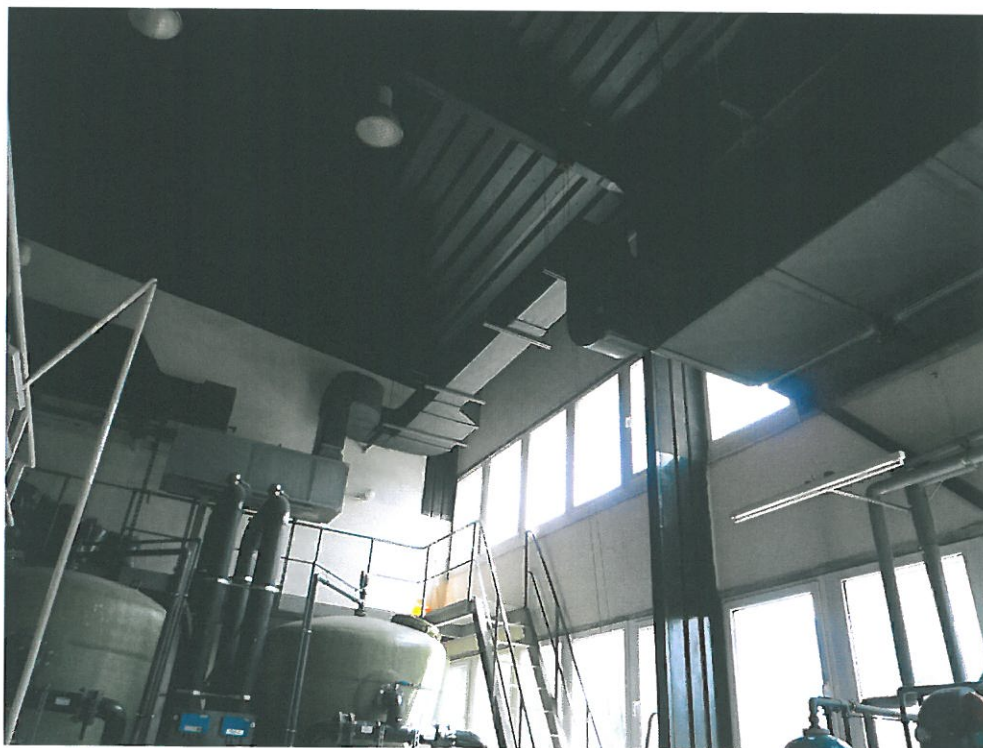
**In der Südwest Ecke des Gebäudes befindet sich über alle  
Geschosse ein zentraler Technikbereich, wo in den Jahren  
seit der Wende zahlreiche Sanierungen vorgenommen wurden.  
Hier befinden sich u. a. die Filteranlage der Wassertechnik und  
die Hauptaggregate der Lüftungstechnik.**

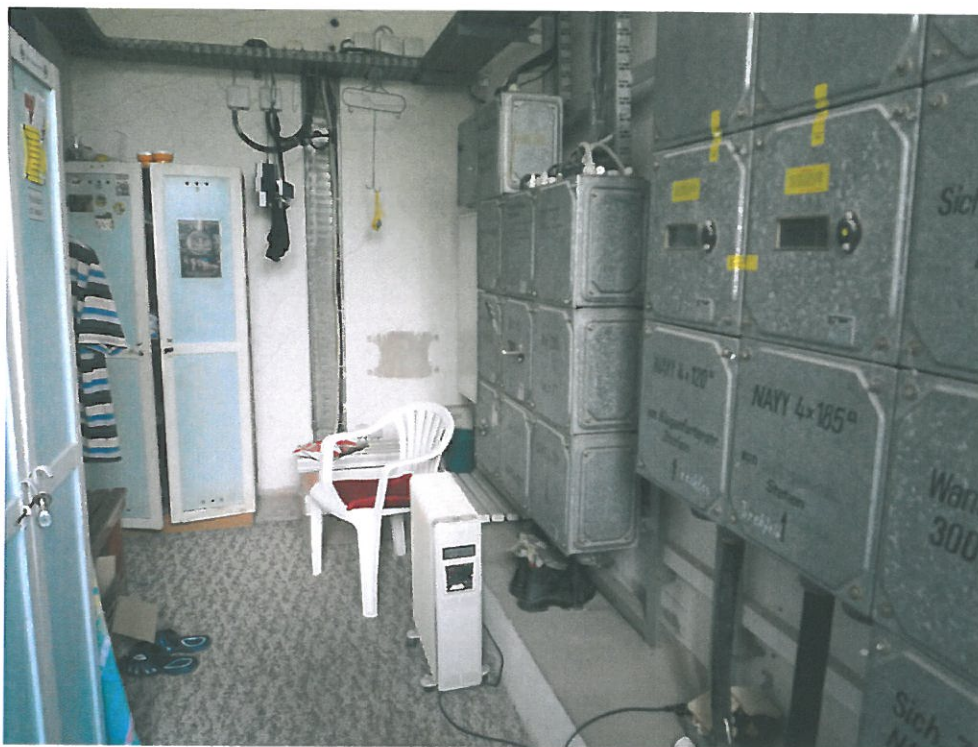
**Die im Erdgeschoß untergebrachten elektrotechnischen Anlagen entsprechend dem technischen Stand der 70iger Jahre und sind dringend sanierungsbedürftig.**

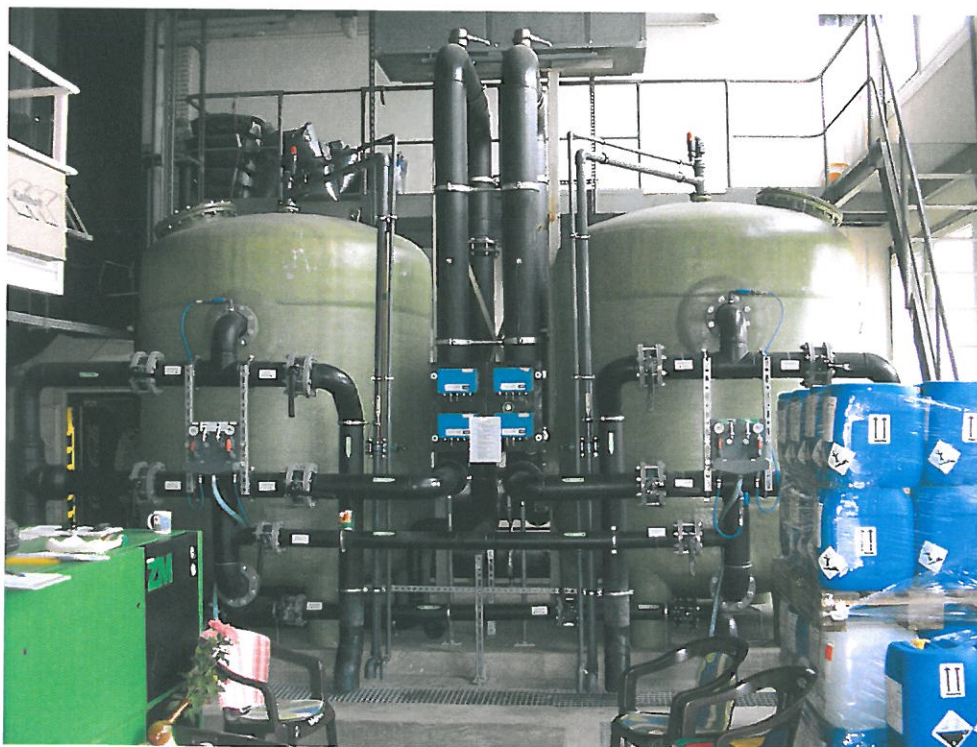
**Filteranlage, hydraulisch getrennt für Nichtschwimmerbecken (Hinterer Filter) und Schwimmerbecken (rechter Filter)**

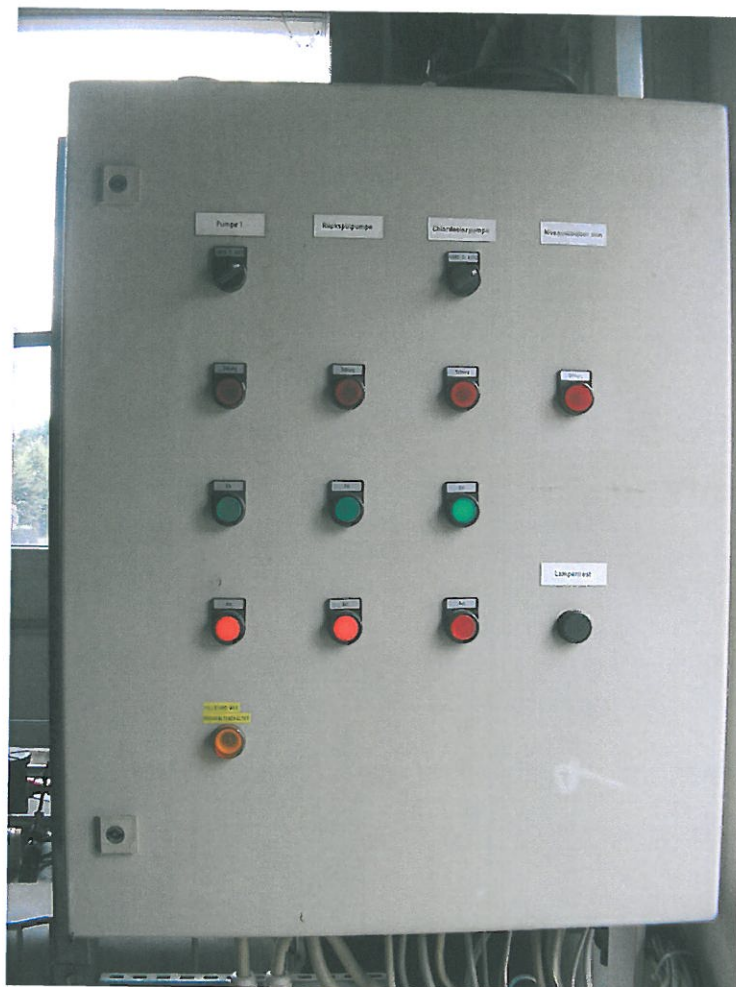
**Schlammwasseraufbereitungsanlage in 2-stufiger Funktionsweise,  
mit örtlich autarker Regelung**

**1. Stufe: Aufbereitung des Schlamm- bzw. Filtrerrückspülwassers  
in Regenwasserqualität**

**2. Stufe: Qualitative Aufbereitung der 1.Stufe in Frischwasser-  
qualität für die Nutzung und Zuführung als Ergänzungs-  
wasser der badetechnischen Anlage nach DIN 19643**

**Die Anlage muss zwingend einer Wirtschaftlichkeit zugeführt  
werden - Einbeziehung der Fa. Schünemann (Anlagenerrichter)**

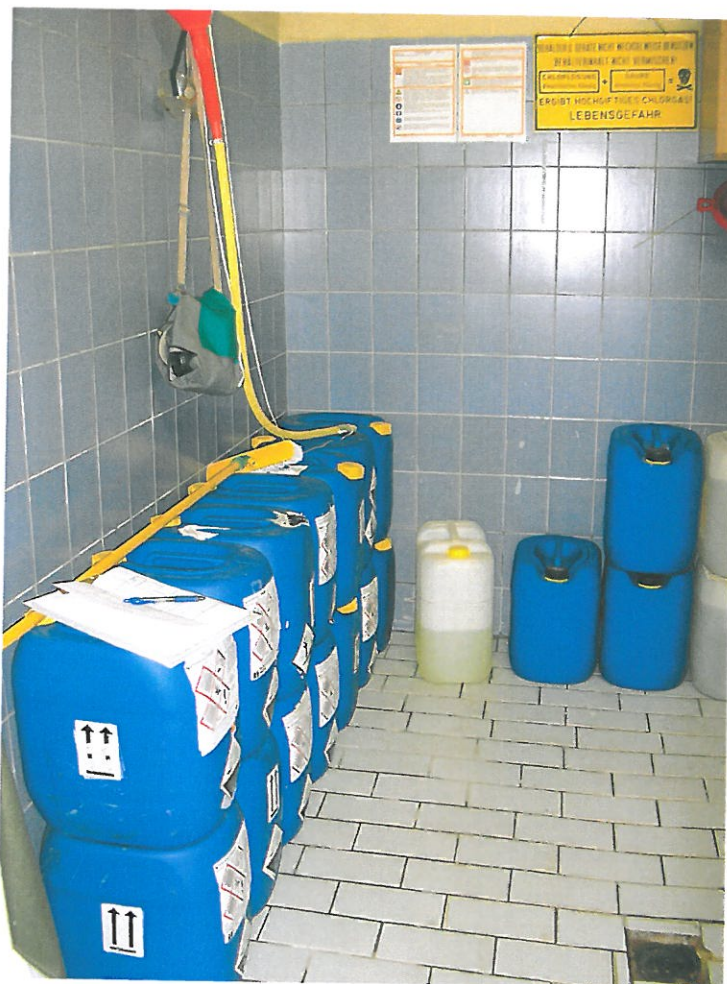
**Desinfektionsanlage - als Desinfektionsmittel wird Natriumhypochlorid (Chlorbleichlauge) verwendet - guter Zustand**

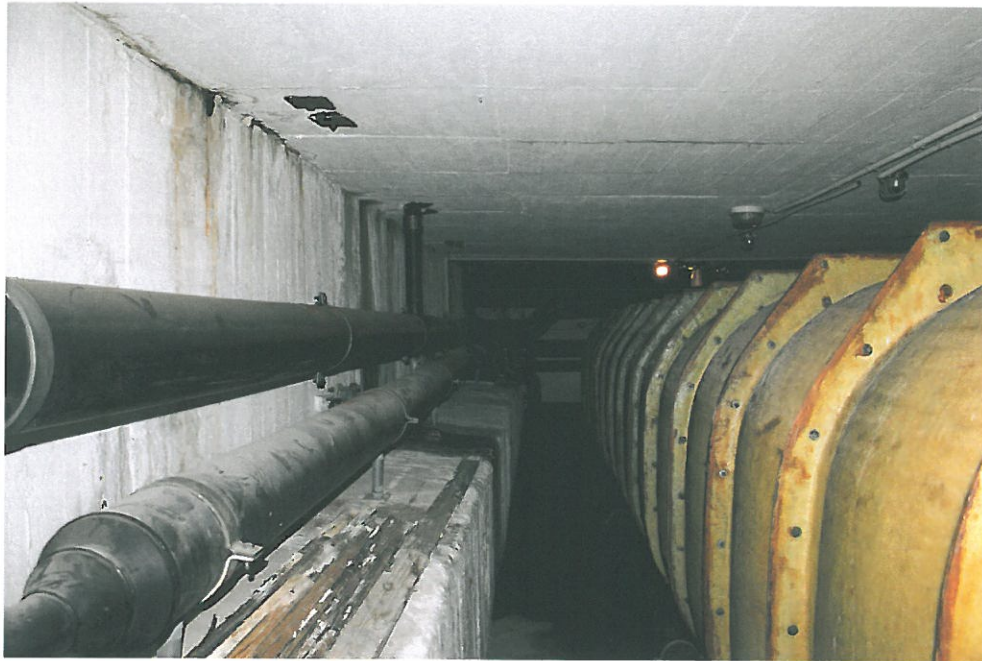
**Sammelbehälter als Schwall- und Schlammwasserbehälter aus GFK-Segmenten Schraubverbindungen an den Segmenten sind stark korrodiert, Behälter werden jährlich gereinigt, Baugrößen sind ausreichend dimensioniert und in gutem Zustand - können auch im Sanierungsfall**

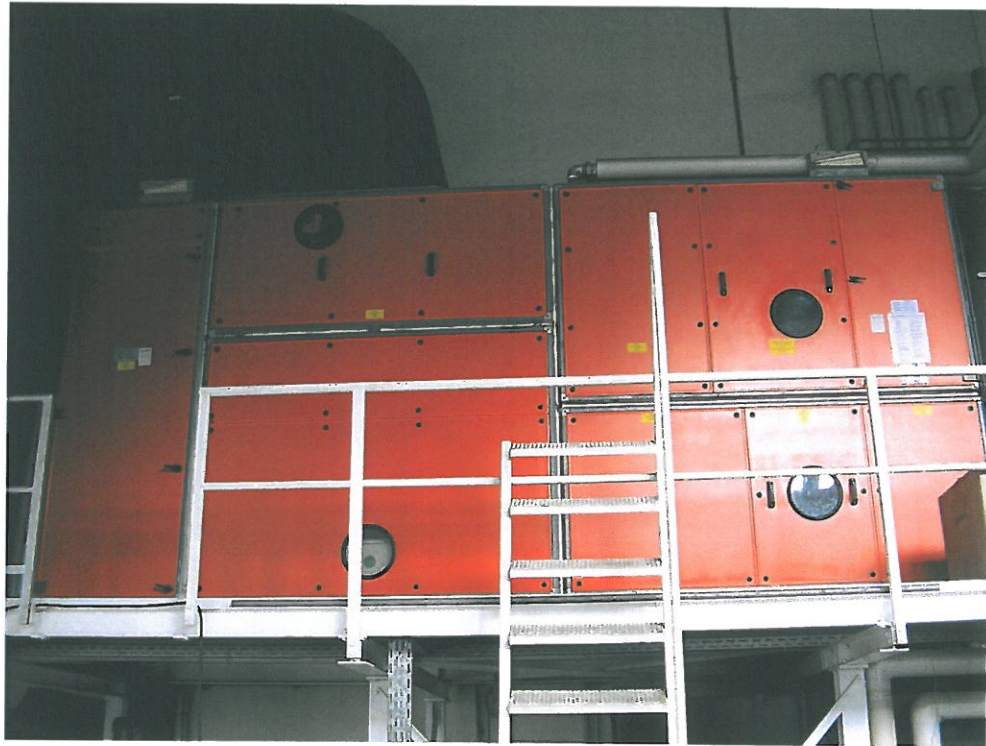
**Zentrales Lüftungsaggregat zur Be- und Entlüftung der Schwimmhalle, auf einem Stahlgerüst aufgestellt, Heizfunktion - ohne Entfeuchtung. Das Aggregat ist in seiner Luftleistung unterdimensioniert. Grad der Wärmerückgewinnung gegenüber dem heutigen Zeitpunkt uneffizient.**

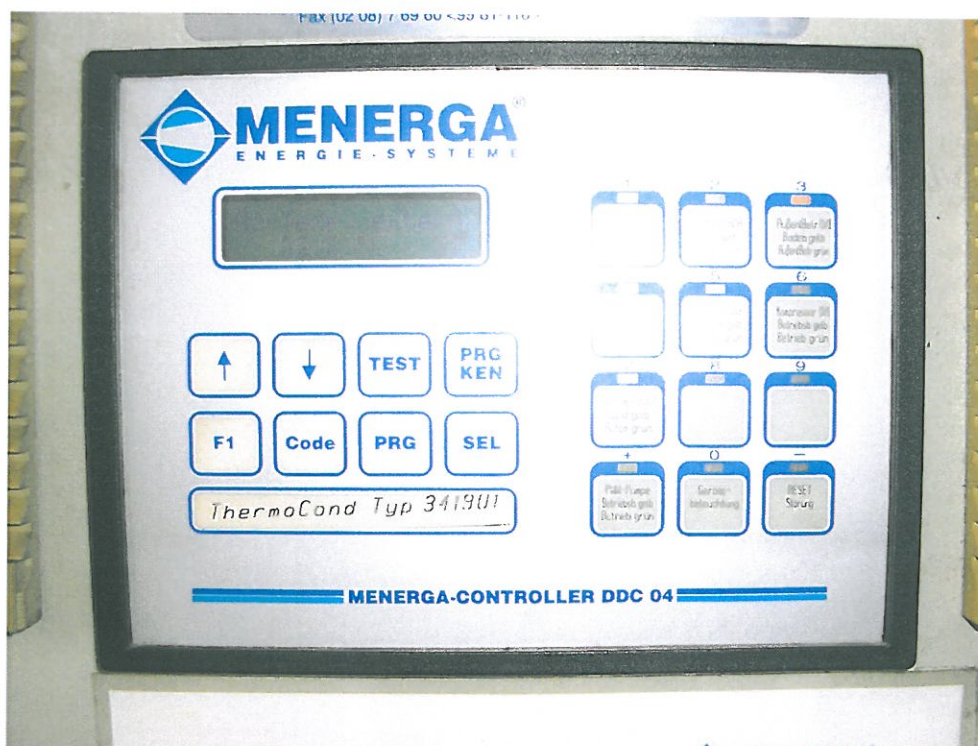
**linker Schaltschrank: Bedienung des Lüftungsgerätes Menerga**  
**(Teilanlage Schwimmhalle)**  
**Schaltschrank mit sehr vielen Belüftungs-**  
**öffnungen deuten auf eine hohe innere**  
**Wärmeentwicklung**
