**Die Volksschwimmhalle im städtischen Raum,  
Blick von der Heidestraße über die Straßenbahnschienen  
und den Parkplatz zum Ostgiebel**

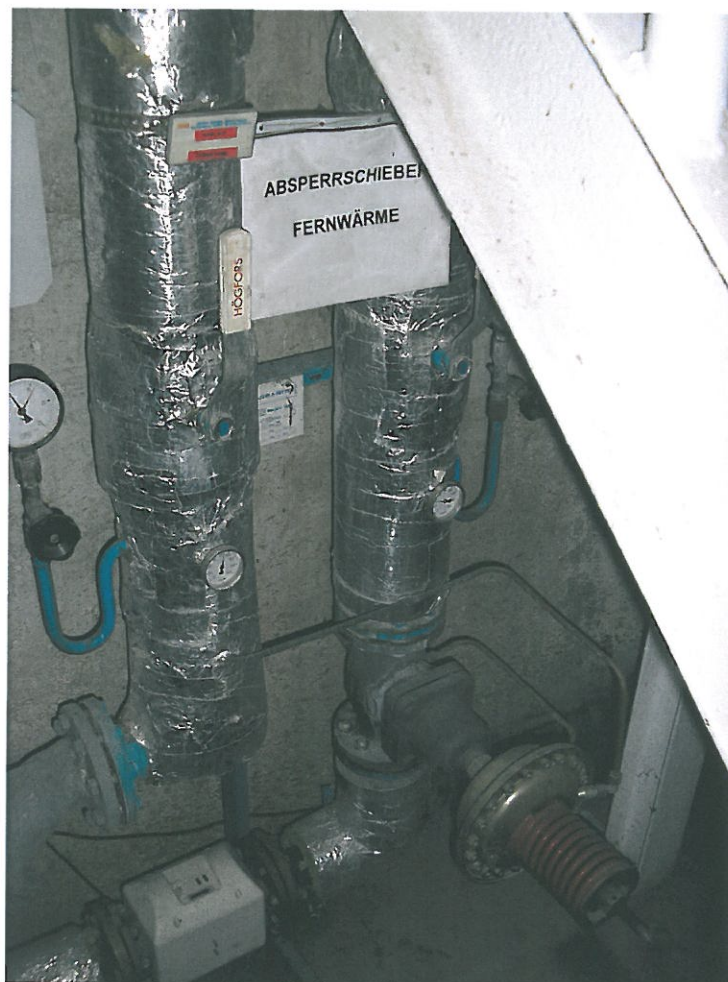
**Anschluss der Hauptabsperrrmaturen in der Wärmeleitung,  
einschl. Wärmemengenzählung und Differenzdruckreglung**

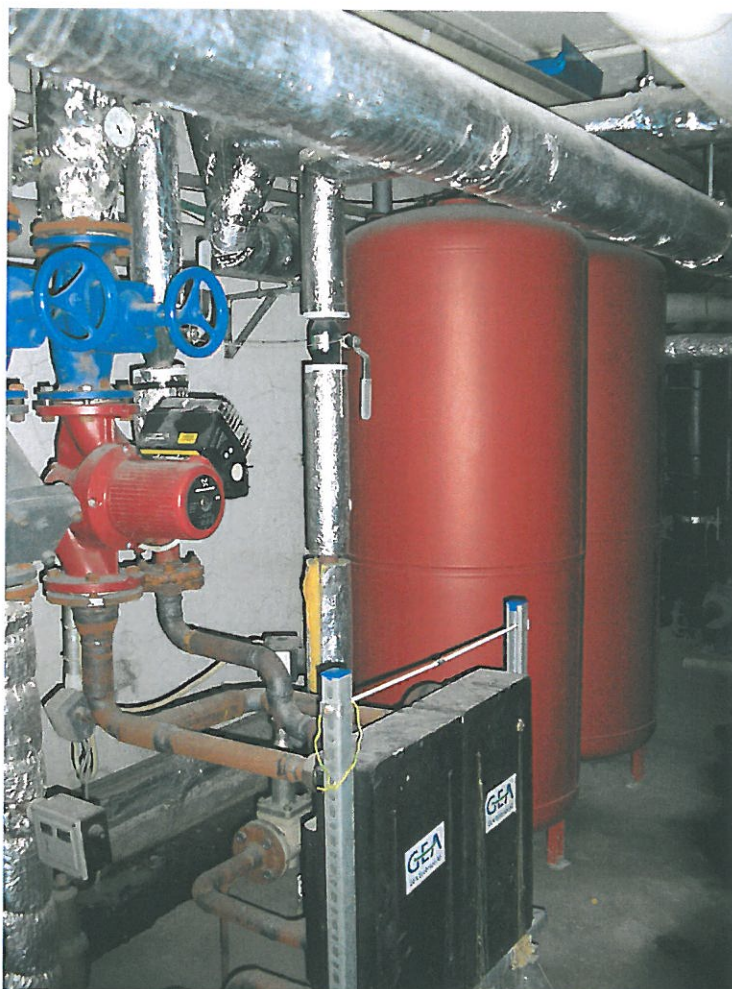
**Warmwassererzeugeranlage mit 2 Speichern  
mit jeweils ca. 500 l Inhalt.  
Speicherladesystem mit nachgeschaltetem Wärmeanschluss**

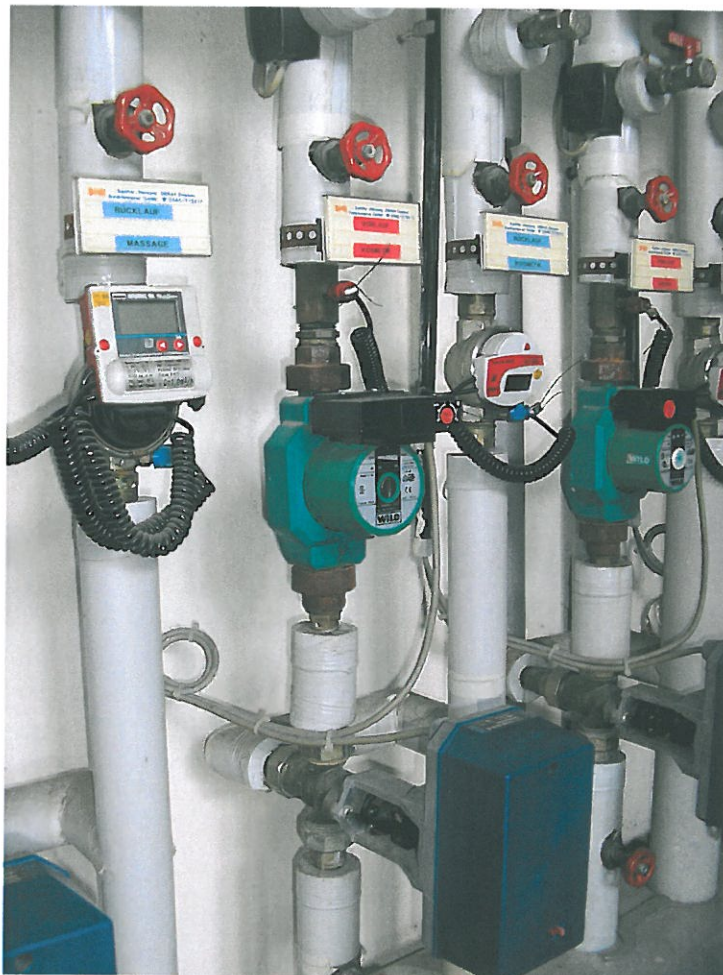
**Unterverteilung zur Raumheizungsanlage im Technikraum (EG)**

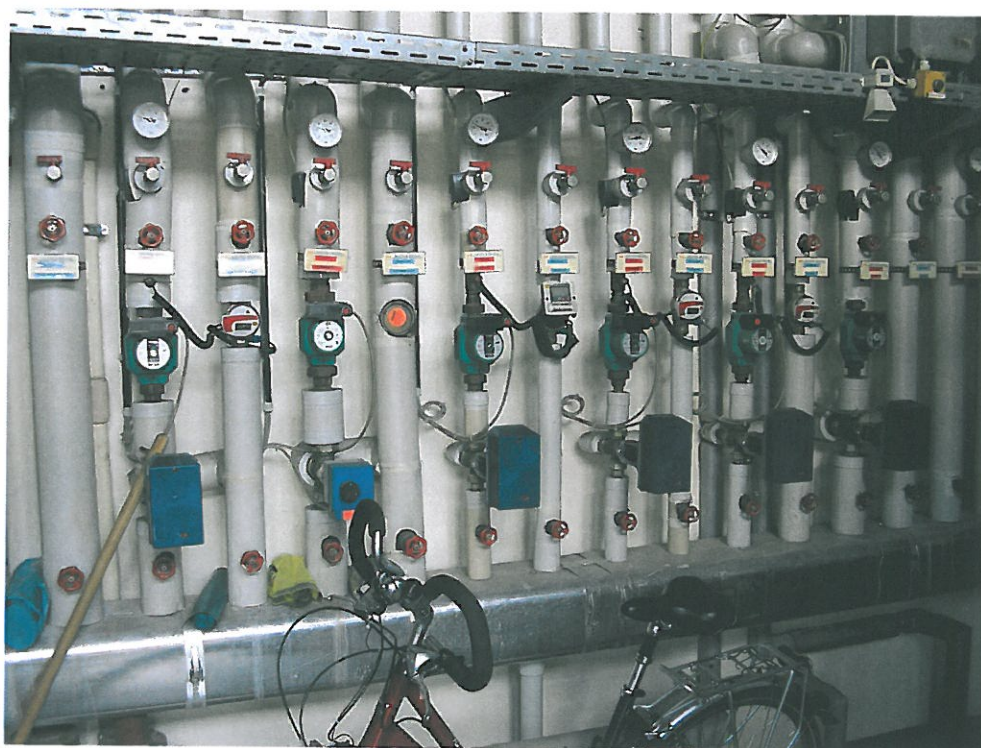
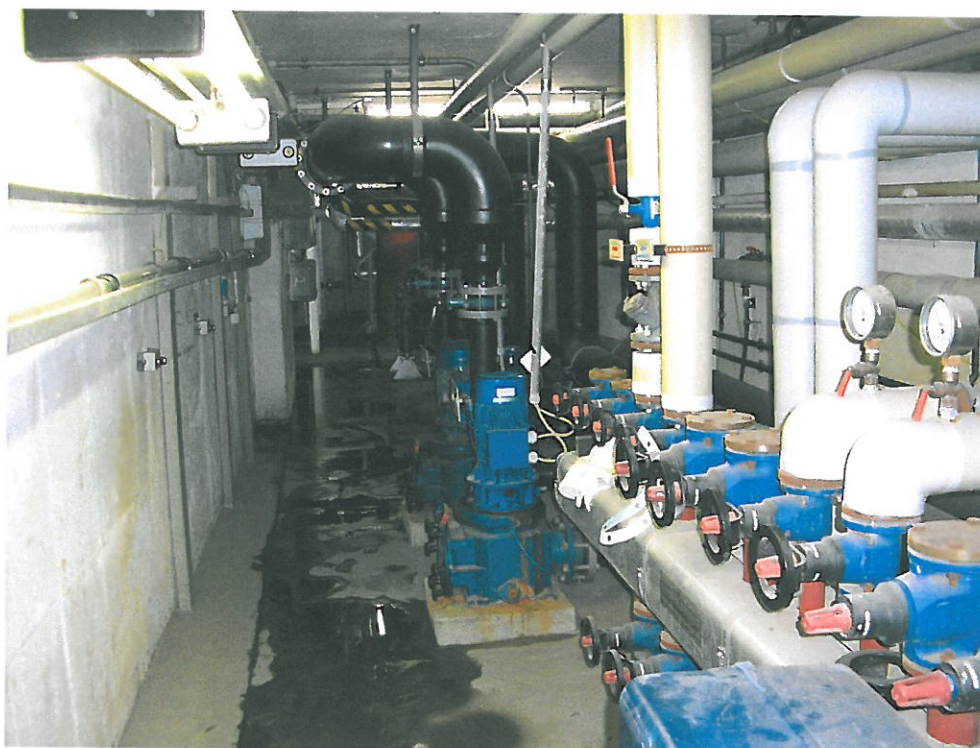
**Unterverteilung zum Wärmeanschluss der  
Beckenwassererwärmung u. der Lüftungsanlagen  
(Technikbereich - Wellengang)**

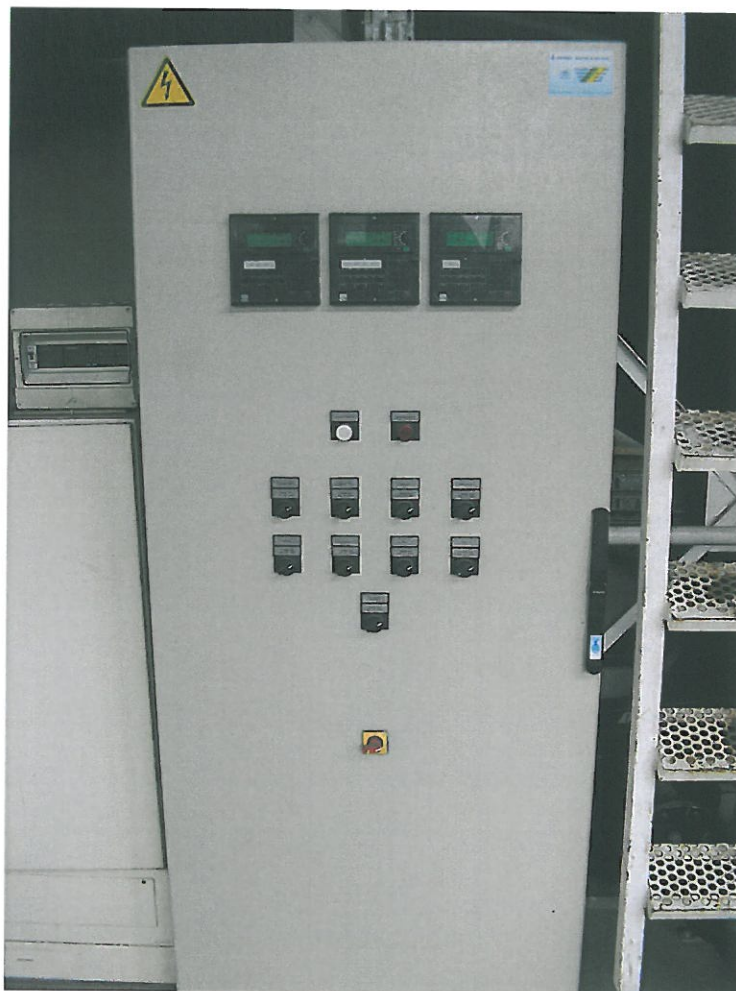
**MSR-Schaltanlage für alle geregelten Heizkreise  
u. der Warmwasserverteilung**
