auftraggeber	Stadt Dessau- Roßlau   Amt für Kultur Zerbster Straße 4   06844 Dessau- Roßlau	gezeichnet	krät	10   17	Planungsstand:	Detail	<input type="checkbox"/>
objekt	Schloß Georgium Puschkinallee 100   06846 Dessau- Roßlau	bearbeitet	jü   schw   zeh	10   17	Ausführung	<input type="checkbox"/>	
vorhaben	Instandsetzung zur Wiederinbetriebnahme der Anhaltischen Gemädegalerie	geprüft	jü   schw   zeh	10   17	Antrag	<input checked="" type="checkbox"/>	
planart	Sanierungs- und Restaurierungsplanung 4.BA Z-BAU   Raumabwicklung R.1.12 mit Verschleißschicht	Bauherr	Stadt Dessau Roßlau	10   17	Förderantrag	<input type="checkbox"/>	
					Entwurf	<input type="checkbox"/>	
					Vorentwurf	<input type="checkbox"/>	
					Analyse	<input type="checkbox"/>

OID 0249	OID 0249 Schloß Georgium BA4	1 - 4	1   3; 1:50	D 04	o
objektnummer	datei	leistungsphasen	maßstab	blatt	index

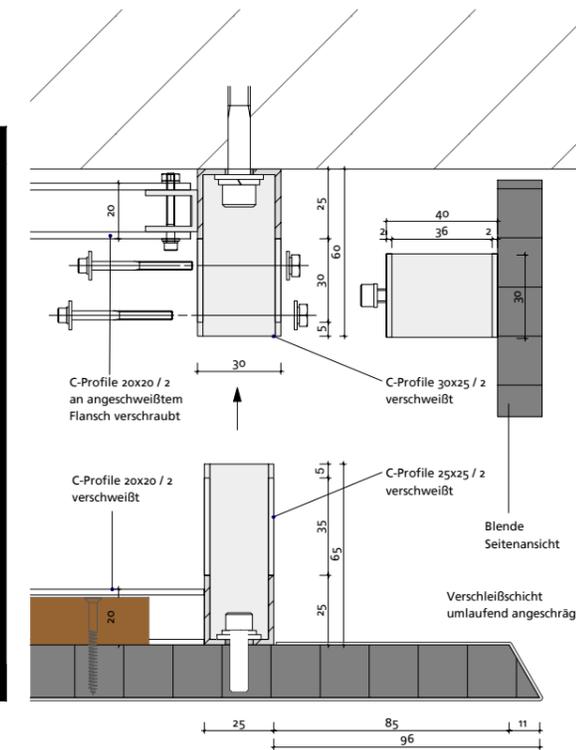
Aufsicht Konstruktion Verschleißschicht für Gemäldepräsentation | M1:50
