Meisterhäuser Dessau-Roßlau
Städtebauliche Reparatur der Gesamtanlage

Ausführung der Trinkhalle und Umfassungsmauer

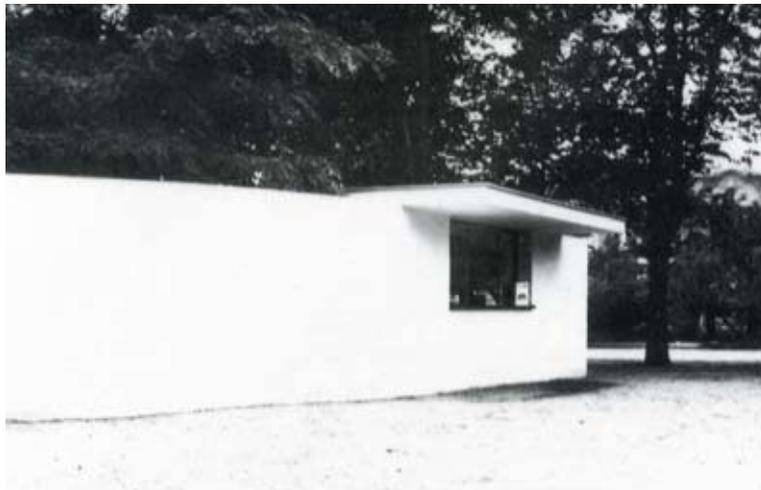
Foto: William Priestley, 1932

Trinkhalle und Mauer können anhand von im Bauhaus-Archiv Dessau befindlichen Originalplänen, sowie historischen Fotos weitgehend nachvollzogen werden. Sie werden in den historischen Abmessungen wiederhergestellt. Die Oberflächengestaltung erfolgt analog zu Haus Gropius und Haus Moholy-Nagy.

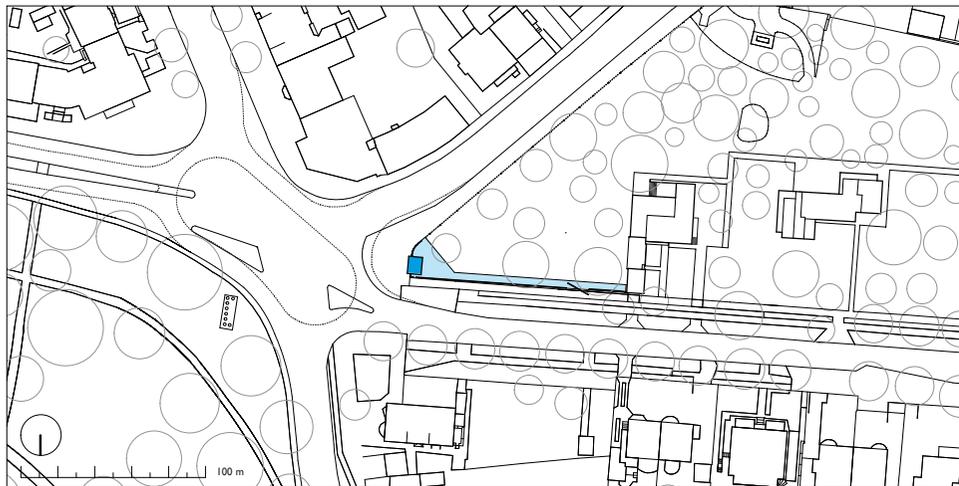
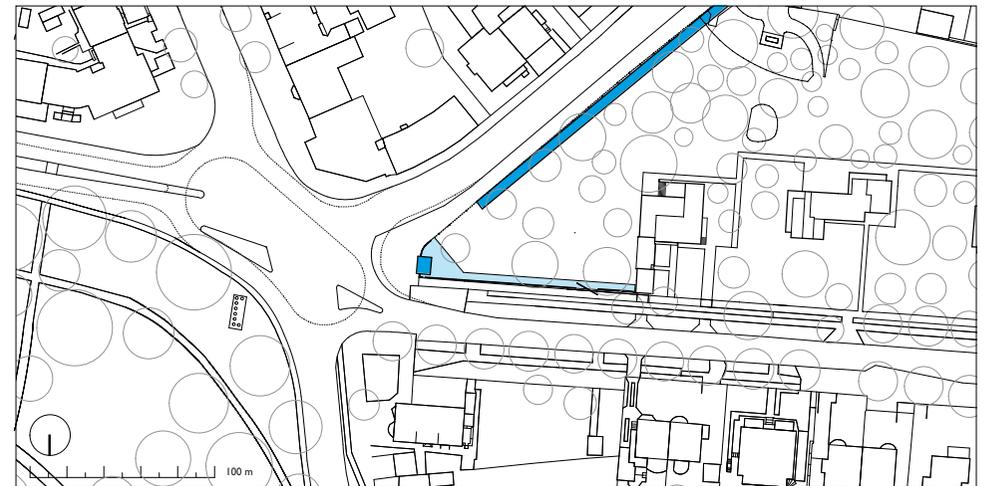
Varianten zum Prüfauftrag

Neben dem vollständigen Entfall von Trinkhalle und Mauer wurde auch die Verkürzung der Mauer, sowie die Errichtung eines lang gestreckten Ergänzungsbaus zur Versorgung des Ensembles geprüft. Aus den Untersuchungen wird jedoch offensichtlich, dass durch eine Öffnung des Ensembles in Richtung Gropiusallee die Aufgabe einer städtebaulichen

Reparatur des Meisterhausensembles verfehlt wird. Zudem wird gerade in der vom Bauhaus kommenden Hauptachse des Besucherstroms eine unklare und historisch nicht belegte Eingangssituation geschaffen.
