Bauvorhaben: **Prüfung der Standorte als künftiger Schulstandort  
für die Förderschule für Geistigbehinderte (Regenbogenschule)**

### **Stellungnahme Bauzustand Bernburger Straße 2022**

## **Ergebnisbericht einer Bauzustandsfeststellung für das Schulgebäude Typ Erfurt in der Bernburger Straße in Dessau-Roßlau**

**Objekt:**                                    Schulgebäude der H-Schule Typ Erfurt  
Bernburger Straße in Dessau-Roßlau

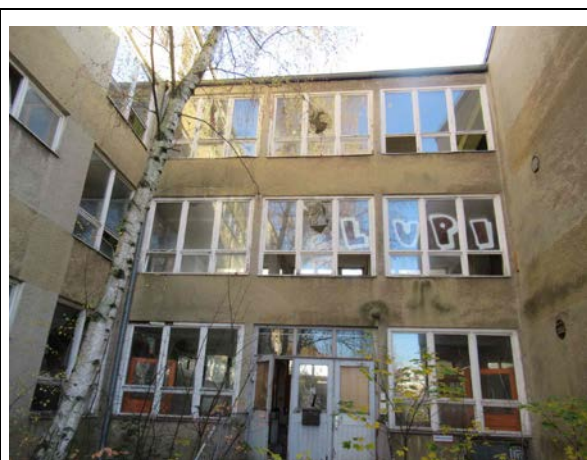
Allgemeiner Gebäudezustand  
Fensterscheiben flächig zerstört - Vandalismus

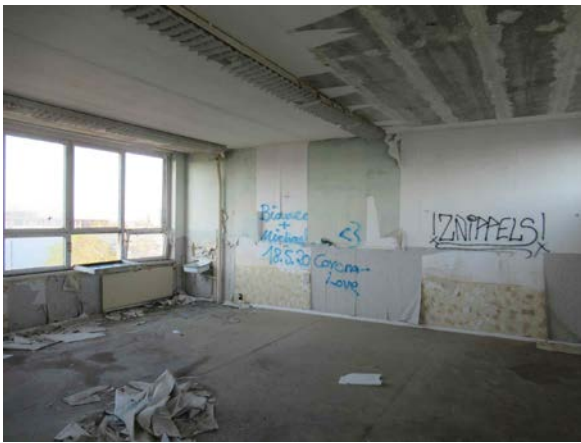
Allgemeiner Gebäudezustand  
Fensterscheiben flächig zerstört - Vandalismus

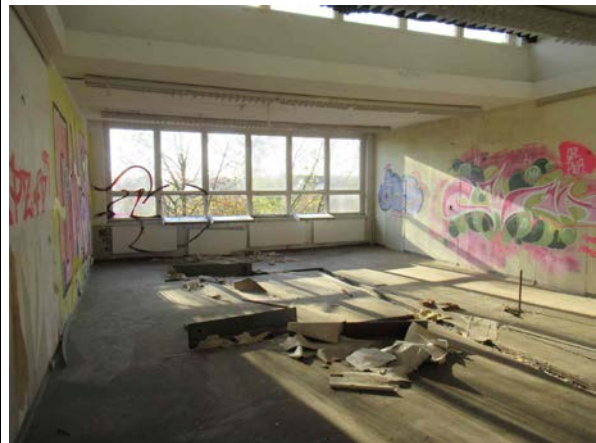
Allgemeiner Gebäudezustand  
Fensterscheiben flächig zerstört - Vandalismus

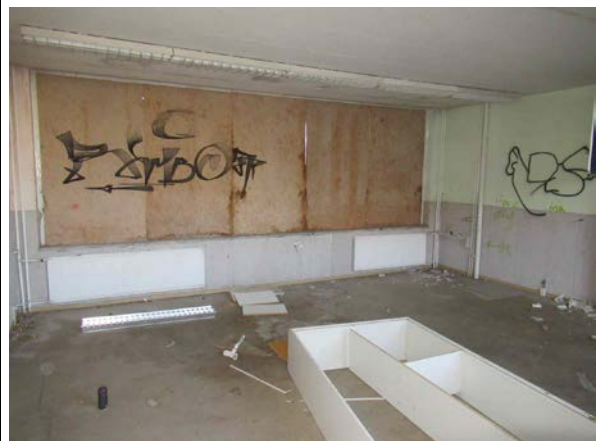
Allgemeiner Gebäudezustand  
Fensterscheiben flächig zerstört - Vandalismus

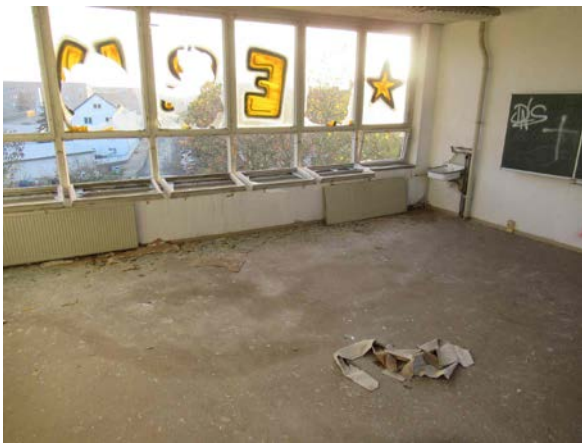
Durch die flächig zerstörten Fensterelemente kann bzw. konnte über einen Zeitraum von mehreren Jahre Niederschlagswasser in das Gebäude eindringen. Auf den Fußbodenflächen zeichnen sich Feuchtigkeitsränder ab. Dem Erscheinungsbild nach zu urteilen, ist von einer Durchfeuchtung der Fußbodenaufbauten auszugehen bzw. ist diese zu erwarten. In Schulgebäuden vom Typ Erfurt wurden in den Klassenräumen der Obergeschosse üblicherweise Anhydritestriche verbaut. Bei Anhydritestrichen ist bei einer langanhaltenden bzw. wiederholten Durchfeuchtung von irreversiblen Schäden auszugehen. Von den Durchfeuchtungen sind dem Erscheinungsbild nach etwa 80% der Räume betroffen.

Fußboden durchfeuchtet - beispielhaft

- Rückbau und Erneuerung der gesamten Flachdachabdichtung, da von einer Durchfeuchtung der Dachaufbauten mit der Dachdämmung auszugehen ist
- Rückbau sämtlicher Fußbodenaufbauten und Estriche bis auf die Rohdecken, da erwartungsgemäß die Anhydritestriche und Dämmstoffe durch einen stetigen Feuchtigkeitseintrag nachhaltig und irreversibel geschädigt wurden
- Demontage aller Fenster- und Türelemente sowie leichter Trennwände
- vollständige Entkernung des Gebäudes mit Rückbau der Heizungs- und Sanitäranlagen
- Rückbau sämtlicher Trockenputze (angesetzte Gipskartonplatten) und Tapeten auf Grund der Feuchtigkeitsbeaufschlagung und des Schimmelpilzbefalls auf den Bauteiloberflächen
- Rückbau der Fußbodenaufbauten im Kellergeschoss bis auf die Rohdecke, da von einer Durchfeuchtung der Dämmstoffe auszugehen ist

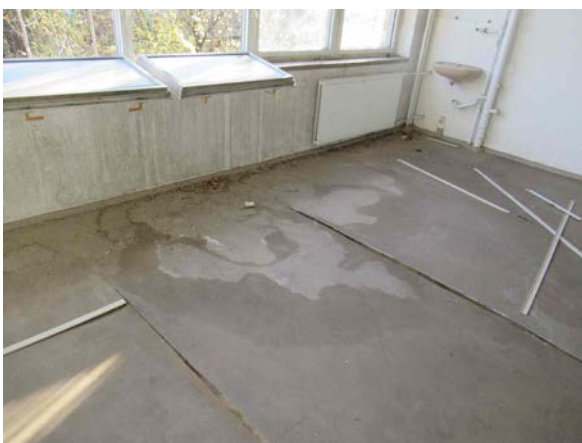
Fußboden durchfeuchtet - beispielhaft

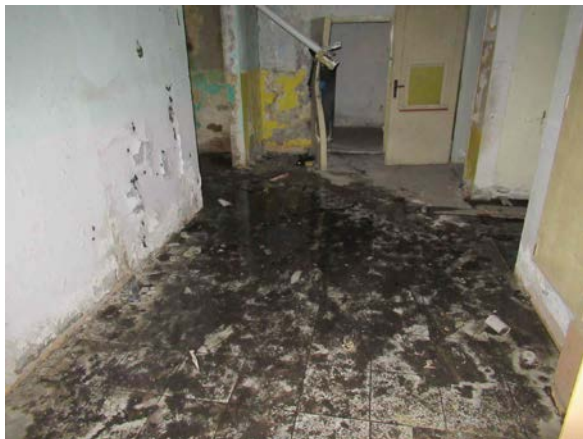
Im mittleren Gebäudeteil ist von einer Durchfeuchtung der Fußbodenaufbauten im Kellergeschoss auszugehen. Die Sockelbereiche der aufgehenden Wände sind durchfeuchtet bzw. zeichnen sich im Kellergeschoss an den Wänden Wasserlinien ab. In Teilbereichen stand zum Ortstermin am 14.11.2022 Wasser auf dem Kellerfußboden.

Fußboden durchfeuchtet - beispielhaft

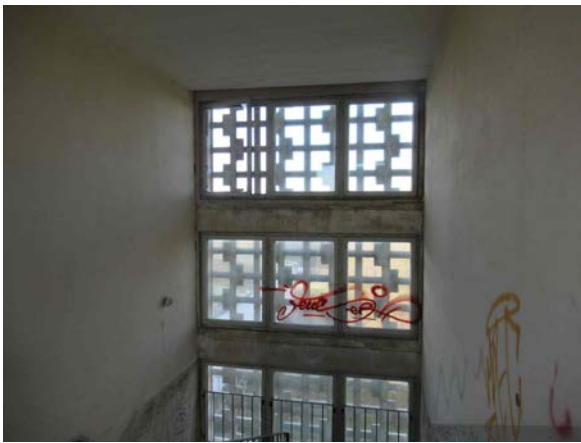
Im Anschlussbereich der Fassadenelemente der Treppenhäuser zu den Innenquerwänden des Gebäudes, wurden auf der Westseite signifikante Risse festgestellt. Diese resultieren aus Temperaturspannungen im Baukörper, welche sich im Jahresverlauf einstellen.

Westfassade Treppenhau, signifikante Einzelrisse innen im Anschluss der Fassade

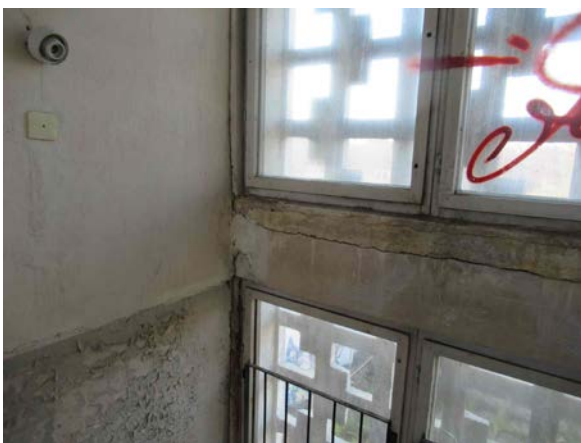
Westfassade Treppenhau, signifikante Einzelrisse innen im Anschluss der Fassade

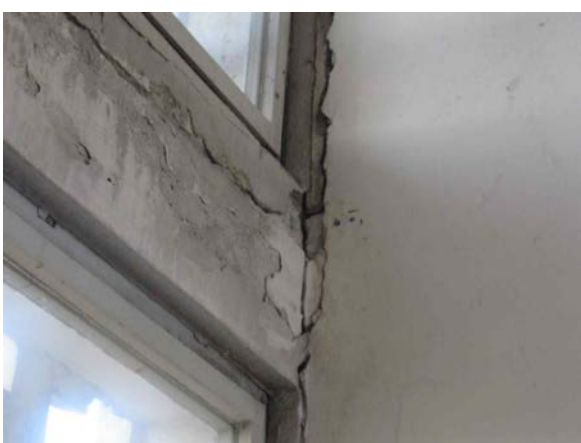
Westfassade Treppenhau, signifikante Einzelrisse innen im Anschluss der Fassade

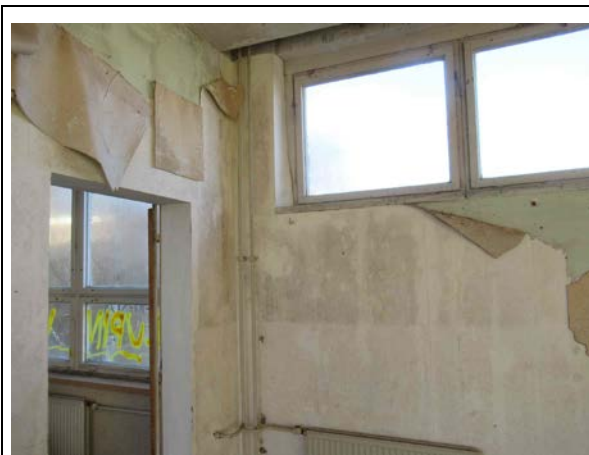
Auf Grund der Gebäudeschäden, der Feuchtigkeit und des Leerstands über mehrere Jahre, war im Bereich der Wand- und Deckenflächen in Teilbereichen des Gebäudes ein flächig ausgebreiteter Schimmelpilzbefall vorhanden.

Schimmelpilzbefall auf Wand- und Deckenflächen - beispielhaft

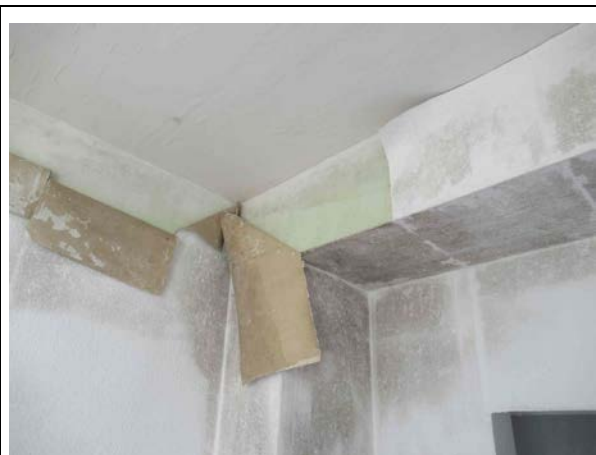
Schimmelpilzbefall auf Wand- und Deckenflächen - beispielhaft

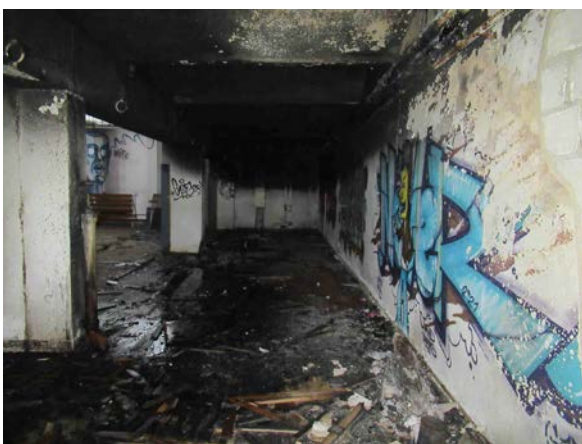
Brandschaden Geräteraum

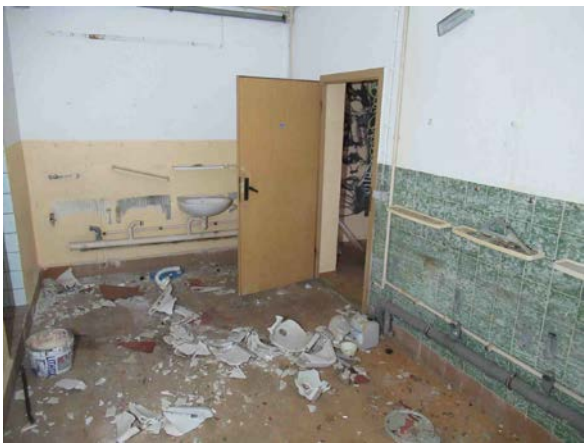
Allgemeiner Gebäudezustand  
Sanitärräume - Vandalismus

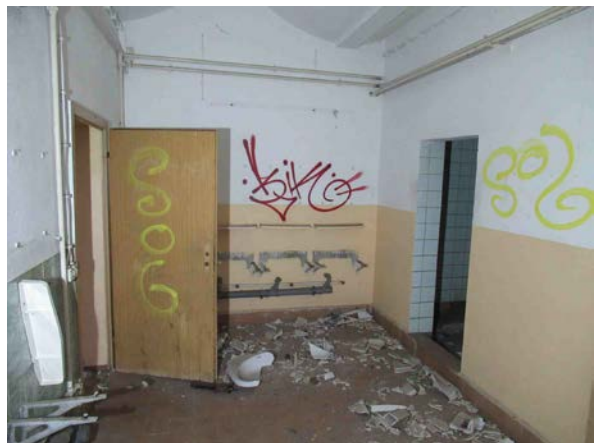
Allgemeiner Gebäudezustand  
Sanitärräume - Vandalismus

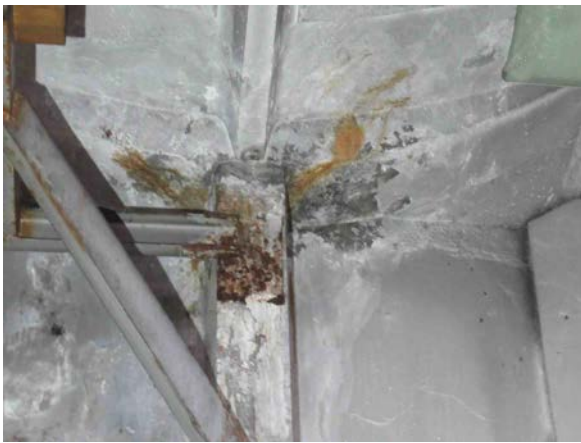
Bei einzelnen Wandschalen wurden Betonabplatzungen und eine freiliegende Bewehrung festgestellt. Hierbei handelt es sich um Einzelbauteile auf der Nordseite des Gebäudes, wo Undichtigkeiten der Dachkonstruktion zu einem stetigen Feuchtigkeitseintrag geführt haben.

Nordfassade mit durchfeuchteten Wandschalen

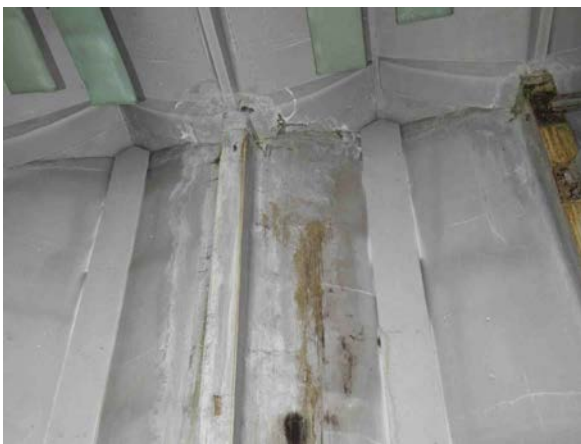
Nordfassade mit durchfeuchteten Wandschalen  
Risse und Rostfahnen an einer Wandschale

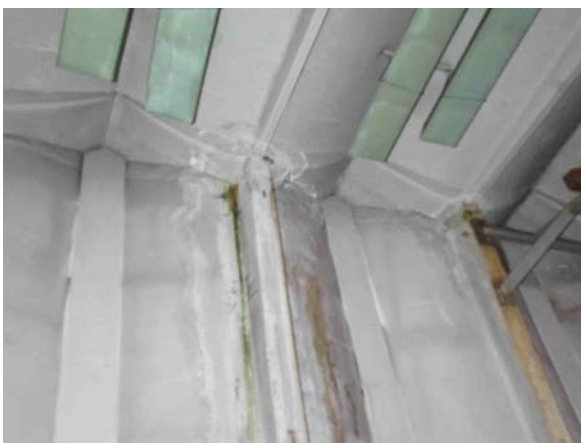
Nordfassade mit durchfeuchteten Wandschalen  
Risse und Rostfahnen an einer Wandschale

Im Fassadenbereich wurden an den HPZ-Schalen typischen Schäden festgestellt, welche durch ein Zusammenspiel einer zu geringen Betonüberdeckung der Bewehrung, einer fortschreitenden Karbonatisierung und einer Feuchtigkeitsbeaufschlagung von frei bewitterten Betonelementen in exponierten Fassadenbereichen hervorgerufen wird.

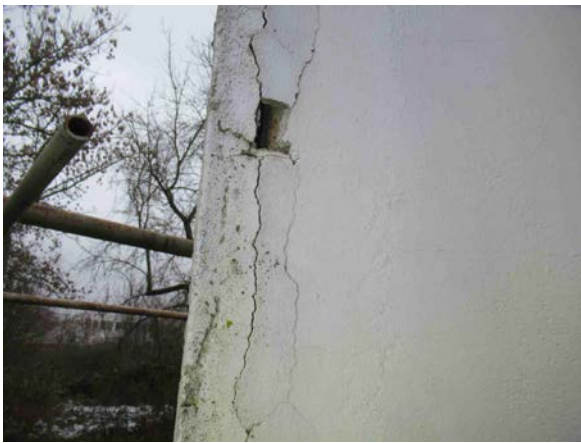
An den Wandschalen waren weiterhin mehrfach punktuell Betonabplatzungen und eine freiliegende korrodierte Bewehrung erkennbar. Hierbei handelt es sich Montageeisen, welche vor Ort mit Zementmörtel verschlossen bzw. überputzt wurden. Durch eine zu geringe Betonüberdeckung kommt es hier zu einer Korrosion, welche jedoch als unkritisch bewertet wird.

Gebäudeecke Nord-West, Randschale  
Nordfassade mit Schäden, Betonabplatzungen  
und freiliegende korrodierte Bewehrung

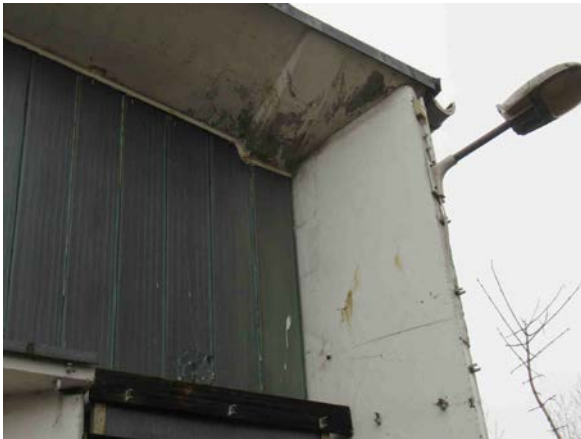
Gebäudeecke Nord-Ost, Randschale  
Nordfassade mit Schäden, Risse und  
Feuchtigkeitsschäden

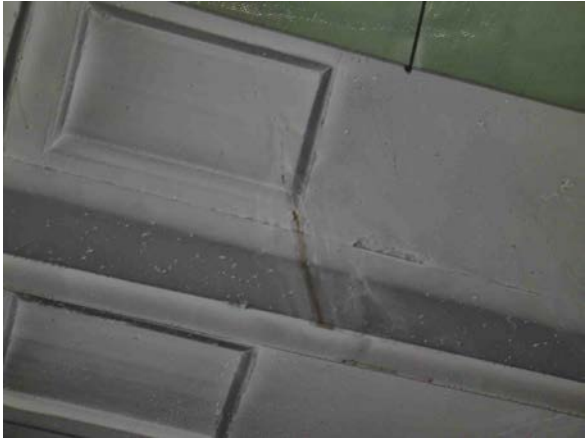
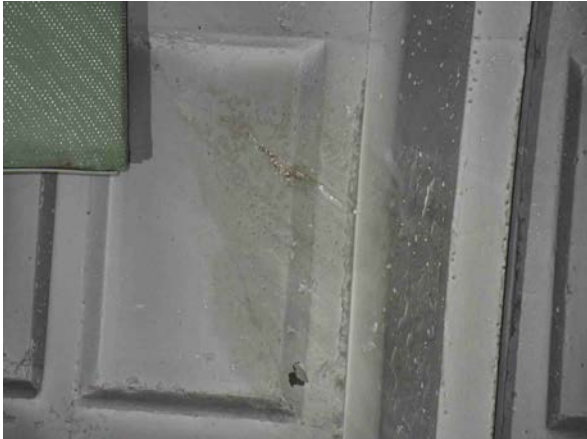
An den Unterseiten einzelner Dachschalen in der Halle wurden Risse mit Wasserlaufspuren festgestellt. In Folge von Undichtigkeiten der Dachabdichtung ist es hier zu einem Feuchtigkeitseintrag in die Deckenschalen gekommen bzw. ist die Feuchtigkeit über die Risse ausgetreten. Hierbei handelt es sich um punktuelle Schäden an einzelnen Deckenelementen.

| Deckenschalen vereinzelt gerissen<br>Feuchtheitsaustritt im Rissverlauf mit<br>Wasserlaufspuren, Dachabdichtung undicht | Deckenschalen vereinzelt gerissen<br>Feuchtheitsaustritt im Rissverlauf mit<br>Wasserlaufspuren, Dachabdichtung undicht |

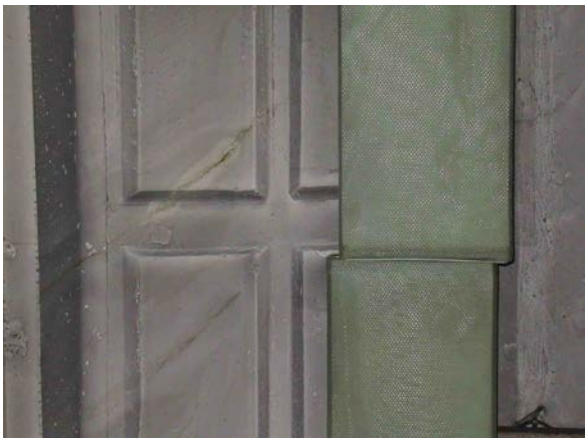
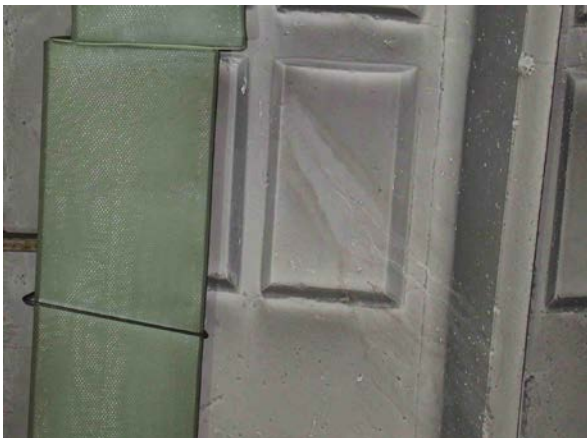
| Deckenschalen vereinzelt gerissen<br>Feuchtheitsaustritt im Rissverlauf mit<br>Wasserlaufspuren, Dachabdichtung undicht | Deckenschalen vereinzelt gerissen<br>Feuchtheitsaustritt im Rissverlauf mit<br>Wasserlaufspuren, Dachabdichtung undicht |

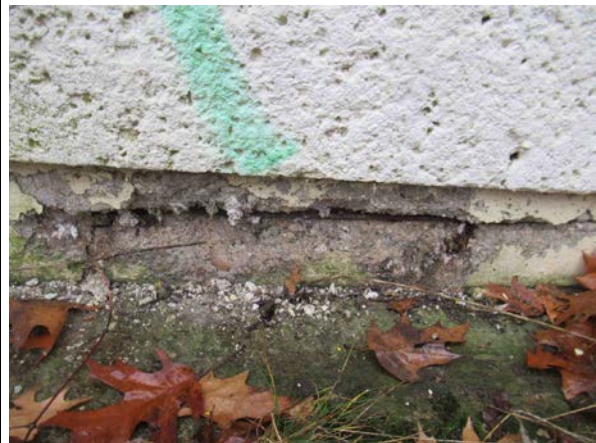
Weitere Schäden waren an den Deckenschalen vom vorgelagerten Funktionstrakt erkennbar. Im Randbereich mehrere Deckelementen waren signifikante Einzelrisse erkennbar, welche auf eine Korrosion der Bewehrung hindeuten. Bei einer Deckenschale waren Betonabplatzungen, einhergehend mit einer Korrosion der Bewehrung erkennbar.

Südfassade, vorgelagertes Funktionsgebäude  
Sockelbereich mit punktuell freiliegender  
korrodierter Bewehrung

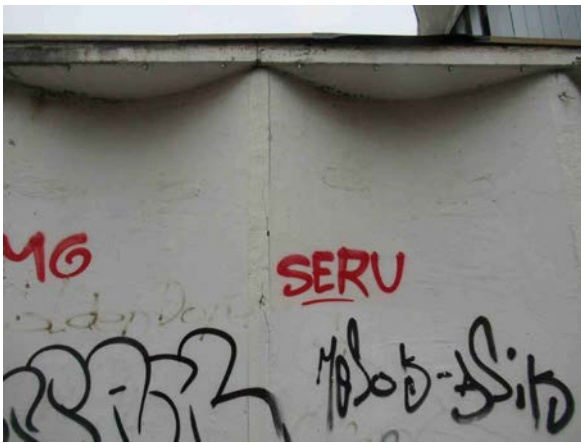
Nach einer Standzeit von fast 45 Jahren, haben sich an den HPZ-Wandschalen mehrfach Schäden in Form von Rissen, Betonabplatzungen und Korrosionsschäden an der Bewehrung eingestellt. Seit der Errichtung des Gebäudes wurden keine Baumaßnahmen oder Instandsetzungsmaßnahmen durchgeführt, was den Zustand widerspiegelt. Es zeigen sich Risse, insbesondere an der nördlichen Außenfassade, im Bereich der Elementfugen. Es wurde exemplarisch im Bereich einer gerissenen Elementfuge ein Bauteilöffnung erstellt. Im Fugenstoß wurde eine korrodierte Bewehrung und ein rissiger Beton festgestellt. Bei der Bewehrung handelt es sich um die konstruktive Anschlussbewehrung der Wandschalen.

Ostfassade, vertikale Risse im Verlauf der Bauteilstöße der Wandschalen - beispielhaft
